REHABEND 2016

REVESTIMENTOS POR PLACAGEM DE PEDRA SERRADA. ANÁLISE QUALITATIVA DOS PROCESSOS DE DEGRADAÇÃO ESTÉTICA E CONSTRUTIVA

Vale, Clara Pimenta do^{1*}

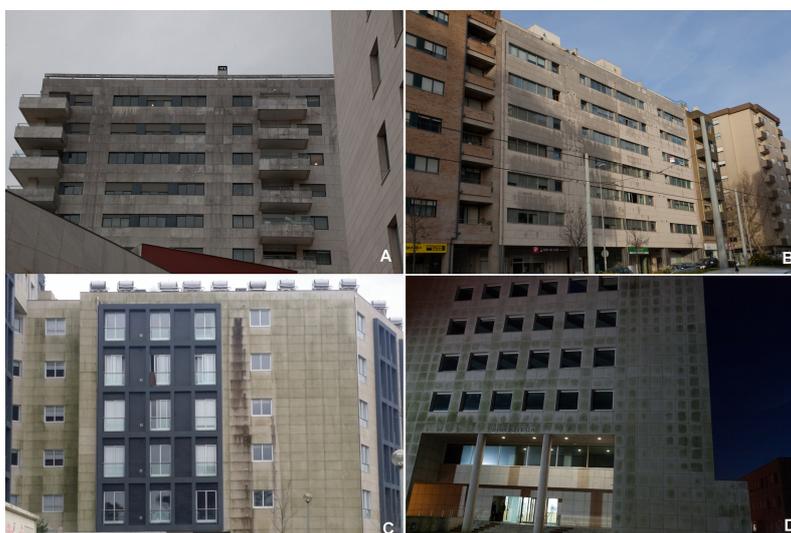
Figura 2: Estado de conservação de 4 edifícios concluídos na primeira década do século XXI: A) Rua Diogo Botelho, Porto (*ficha:RDBp1898*). B) Avenida de República, Matosinhos (*ficha:MT.ARi0599*). C) Rua João Allen, Porto (*ficha:RJAI0155*). D) Rua Dr. Roberto Frias, Porto (*ficha:RDRF.FEUP*).

Quando avaliado o conjunto da amostra, a generalidade dos casos apresenta-se com bom aspecto, podendo apresentar deficiências localizadas. Contudo foram identificados edifícios, ou conjunto de edifícios, de construção muito recente, como os da *Figura 2*, com degradações extensas (maioritariamente de ordem estética e não construtiva). Na generalidade dos casos essa degradação é mais intensa nas fachadas norte e nascente, ou nas fachadas em sombra, mas encontram-se casos em

que a degradação é equivalente em todas as fachadas (*ficha:RDBp1898*). Encontraram-se também vários casos de anomalias construtivas localizadas (fissuração de pedras, fendilhação ou desagregação da pedra na zona do furo da ancoragem, quebra, com ou sem queda, de algumas placas), e, como os representados na *Figura 3*, um caso de desagregação sistemática da superfície da placa de calcário (*ficha:MT.ANMB12*) e outro de enodoamento da superfície da placa na zona do sistema de fixação, indiciando um processo que certamente levará à necessidade de intervenção profunda ao nível do revestimento (*ficha:MT.Mp0234*).

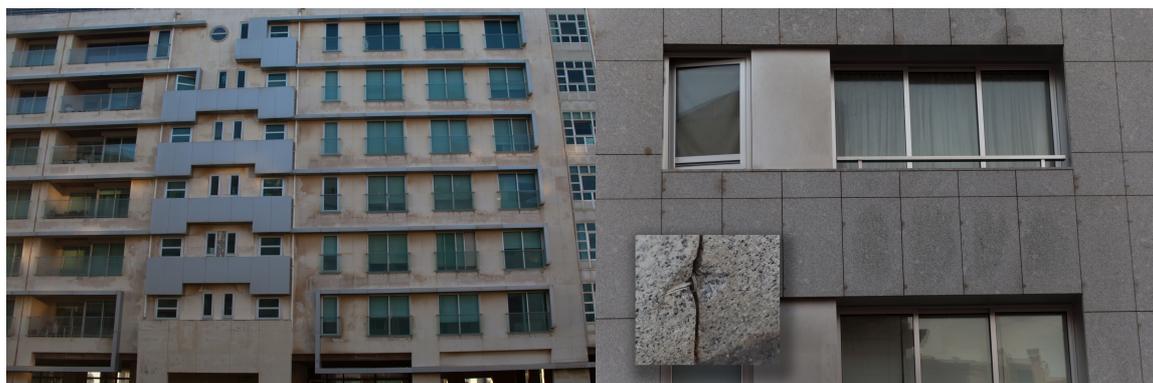
Figura 3: Anomalias estéticas e construtivas de 2 edifícios em Matosinhos. Esq: edifício na Avenida Norton de Matos, com desagregação da camada superficial da placa de calcário (*ficha:MT.ANMB12*), dir: edifício na Avenida Menéres, cujo sistema de fixação de placas está a enferrujar, provocando a marcação na fachada e o destacamento de parte da pedra (*ficha:MT.Mp0234*).

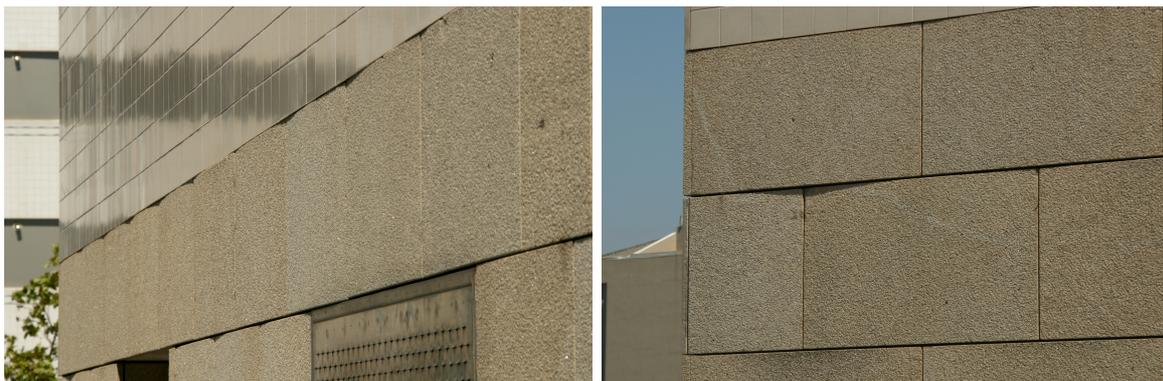
Figura 4: Edifício STDM, Porto. Projecto do Arq. Álvaro Siza Vieira, em 1997 (*fichas: RPHMp432*).

Foram encontrados 3 casos de deformação planimétrica das placas de pedra (*fichas: RPHMp432; RPLp036; RDRF.FEUP*). Os 3 casos correspondem a revestimentos de placagem de granito (amarelo em dois dos casos e cinza no terceiro) em sistemas de fachada ventilada, com isolamento térmico. A orientação das três fachadas é Poente, sem outros edifícios que projectem sombra sobre o revestimento. Como é visível na *Figura 4*, a deformação das placas de pedra é visível no confronto com a zona revestida a azulejo (aplicado sobre uma placagem de betão pré-fabricada, também em sistema de fachada ventilada). Os motivos do comportamento ainda não foram identificados contudo a orientação da fachada a Poente conjugada com a aplicação contrafiada das placas, a colocação dos elementos de fixação unicamente nas arestas verticais das mesmas e, principalmente, o que parecem ser juntas subdimensionadas entre placas, poderão ser responsáveis pela deformação planimétrica detectada em todo este alçado (mas não nos restantes). As placas, de 0,60 x 0,90 m de dimensão, e com 3 cm de espessura, ligadas à parede portante de betão armado com fixações metálicas, do tipo Halfen, curvaram, criando um perfil ondulante que se torna mais visível pela aplicação contrafiada.

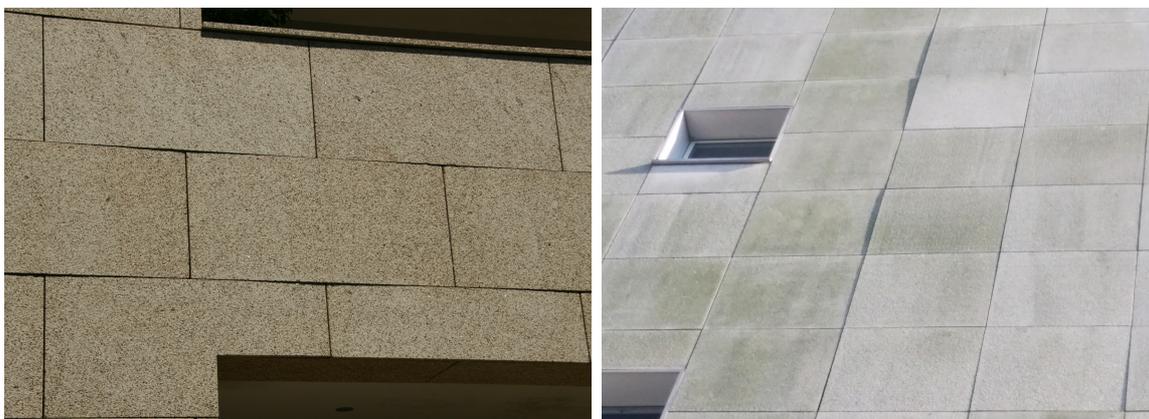
Figura 5: Outros 2 exemplos de fachadas orientadas a poente que apresentam deformações para fora do plano. Esq: edifício na Rua Pinho Leal (*ficha:RPLp036*), dir: Biblioteca da Faculdade de Engenharia da Universidade do Porto, projecto Arq. Pedro Ramalho (*Ficha:RDRF.FEUP*).

No exemplo da Rua Pinho Leal (*ficha:RPLp036*), representado na *Figura 5*, a deformação é menor, sendo a fachada semi-protegida por sombra de vegetação. Ainda na mesma figura, o caso da biblioteca da FEUP, parece indiciar problema análogo, mas numa placagem com juntas alinhadas. Nos três casos estamos perante sistemas de fachada ventilada com isolamento térmico, pelo que a massa da placa é o único elemento que pode armazenar e dissipar a radiação solar incidente, numa orientação Poente, portanto mais perpendicular à parede. O facto da deformação se ter mantido ao longo do tempo pode levar a supor que outros problemas, para além da variação dimensional de origem térmica, podem estar na origem da anomalia, sendo este um dos assuntos a ser estudado posteriormente.
