# Análise Sísmica da Igreja da Madalena na Ilha do Pico

## RESUMO

Procurando compreender o comportamento deste tipo de estruturas fez-se a análise sísmica da Igreja da Madalena, situada na freguesia do mesmo nome na Ilha do Pico, apresentando-se nesta comunicação os principais resultados obtidos, a análise desses resultados e uma solução de reforço.

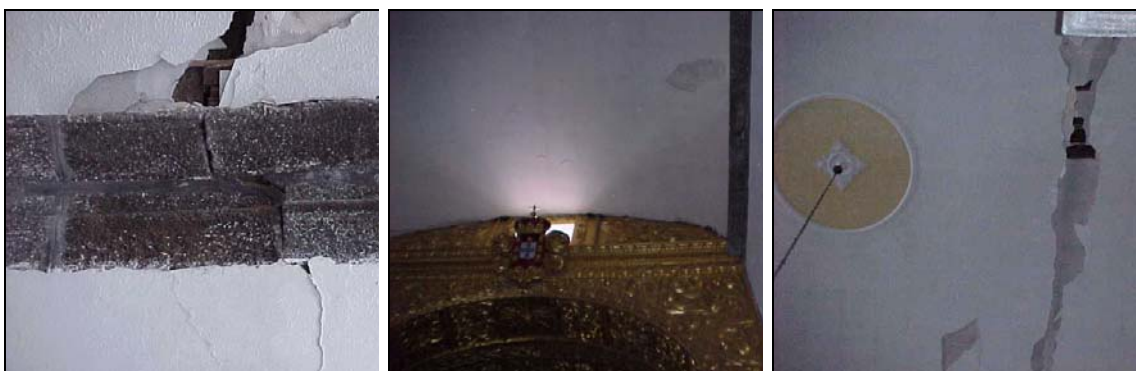
Fig. 3 – Danos observados no interior da Igreja da Madalena

Os danos estão intimamente relacionados com o tipo de alvenaria e com a própria solução estrutural. No caso da Igreja da Madalena os danos são os seguintes: queda de alguns azulejos na fachada principal e nas torres, e dum pináculo da torre direita; fenda significativa no exterior no topo do corpo das traseiras do lado Norte da igreja; fenda vertical ao longo da pedra sobre a porta lateral da igreja (Norte). No interior: nas ligações das torres à nave, fendilhação na zona do coro alto, fig. 3 a); abatimento ligeiro do tecto abobadado da nave central, particularmente junto ao arco que separa a nave da Capela-mor, fig.3 b), com desprendimento de argamassa; desprendimento de estuque em diversos locais dos tectos das naves, fig. 3 c);

a) Fendilhação na zona do coro alto

b) Abatimento ligeiro do tecto abobadado da nave central

c) Desprendimento de estuque em diversos locais dos tectos das naves

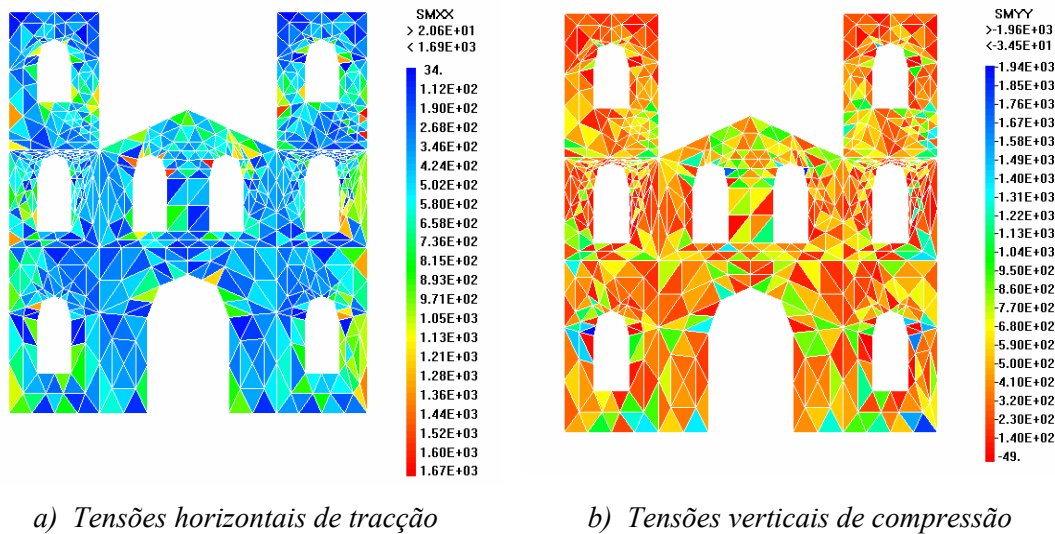
Fig. 6 - Tensões obtidas na fachada principal

Da consulta dos resultados obtidos para uma acção sísmica que é 2.4 vezes superior à acção sísmica regulamentar (Ravara *et al.*, 1984), foi possível concluir que no alçado principal, as tensões verticais e horizontais de tracção são de valor reduzido, a não ser em pontos singulares, nomeadamente na ligação do frontispício às torres e alguns arcos, onde se atingem valores de 1.69 MPa (para as tracções horizontais), fig.6 a), e 1.70 MPa (para as tracções verticais), fig. 6 b). As tensões verticais de compressão dão em média valores na base da parede de 1.6 MPa, sendo as horizontais muito baixas, com excepção da ligação do frontispício às torres, em que atingem valores de 2.0 MPa. Os momentos horizontais, a que corresponderá a armadura horizontal, têm o seu máximo na zona da ligação do frontispício às torres, sendo os restantes valores muito mais baixos e uniformes. Os momentos verticais, a que corresponde a armadura vertical, mostram que a cruz tem de ser bem ligada, já que na ligação aparecem valores bastante elevados, fig. 7 a), e na zona da ligação do frontispício à cobertura.

- ii) Os esforços encontrados em algumas zonas são bastante elevados, o que indicia danos estruturais bem localizados e que se poderão vir a repetir num próximo sismo. Assim as ligações entre as torres e as paredes laterais e a ligação do frontispício à fachada principal são locais onde a grandeza dos esforços obriga à utilização de elementos metálicos apropriados que os possam absorver. No entanto a ligação da cruz (modelada em pedra e com uma dimensão apreciável) ao frontispício, até pela sua particularidade e pela grandeza dos esforços instalados, é uma zona onde qualquer solução de reforço é praticamente inviável;
- iii) Ao nível das fundações as tensões são moderadas, pelo que não será necessário tomar nenhuma medida especial.

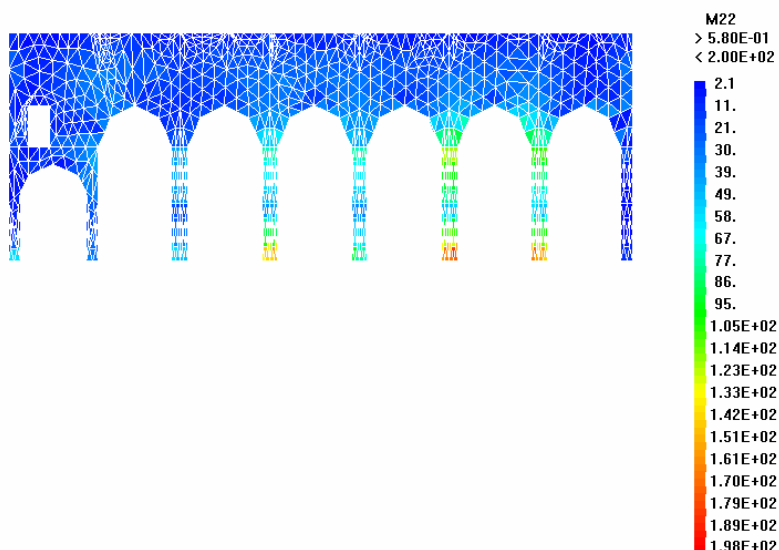
Fig. 8 - Momentos verticais nos arcos

Nos arcos das naves as tracções horizontais são reduzidas aparecendo os valores mais altos (1.12 MPa) na ligação às torres e nos arcos que ligam à parede do arco do altar (0.60 MPa). As tracções verticais são igualmente reduzidas aparecendo os valores mais altos no 1º e no 2º arco junto às torres. As compressões horizontais são reduzidas aparecendo os valores mais altos (1.05 MPa) na ligação às torres e nos arcos que ligam à parede do arco do altar (1.00 MPa). As compressões verticais têm um valor máximo de 1.45 MPa sendo este valor encontrado nos primeiros arcos associados às torres. Os momentos horizontais indicam que os arcos do meio da nave e a ligação destes à parede do arco do altar são os pontos que correspondem aos momentos máximos (136 kN.m). Quanto aos momentos verticais, os valores máximos aparecem nos pilares dos arcos intermédios (175 kN.m), fig. 8.
