Parecer sobre medidas a tomar relativas a um maciço rochoso instável no Fojo das Pombas Serra de St^a Justa Valongo

Dep. de Eng^a de Minas da FEUP

Maio de 2004

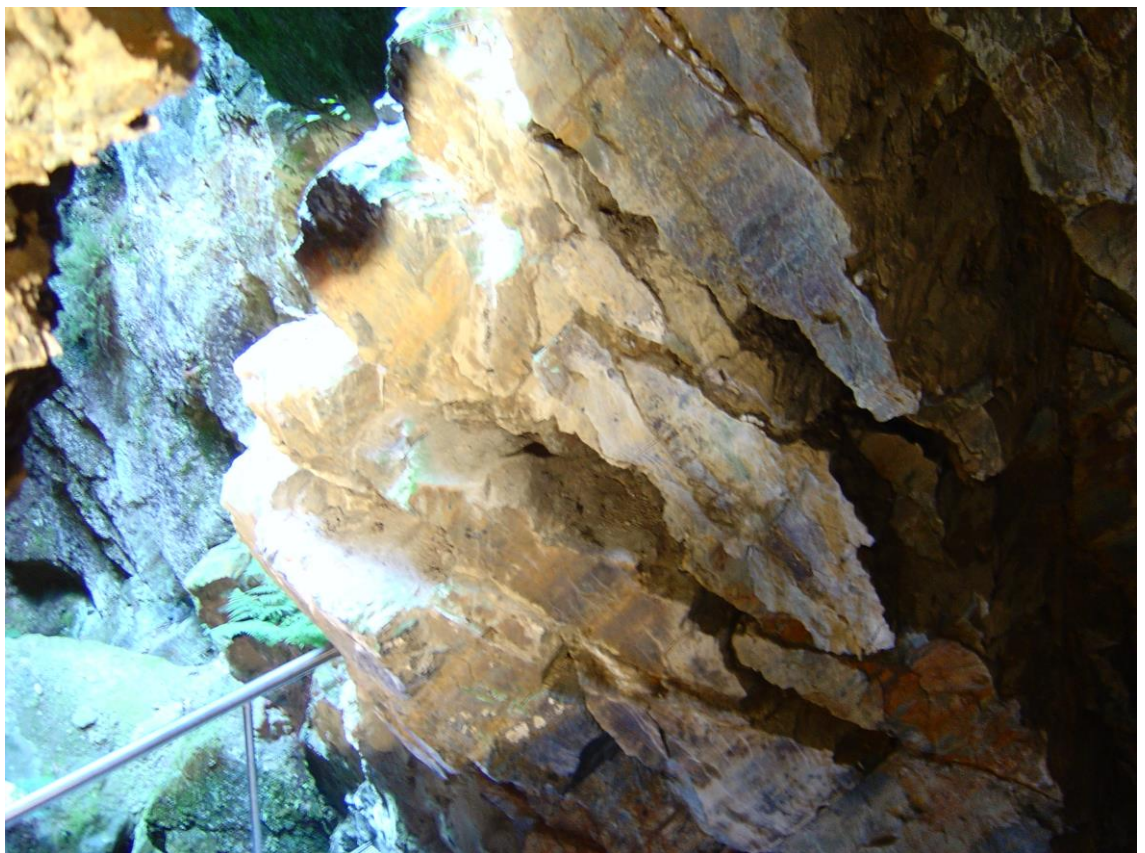
O bloco instável, que possui sensivelmente as dimensões de 3,5m X 3m X 2m, encontra-se bastante fracturado internamente e mesmo apresentando substancial desligamento do restante maciço rochoso, evidenciado por fracturas sub-verticais.

A sua fracturação parece-nos devida a causas naturais, dado o posicionamento do mesmo relativamente às cavidades abertas na rocha. Por outro lado, observando as paredes da grande escavação do fojo, é possível ver que outros blocos de rochas já se instabilizaram no passado e ruíram para o interior do fojo, pelo que o desligamento do bloco em análise se afigura ser apenas mais uma manifestação de um fenómeno recorrente nesta escavação.

1 – Em primeiro lugar, contratar uma empresa experiente para proceder a injeção de resinas epóxicas não expansíveis nas diversas fracturas internas ao bloco em causa, tendo em vista a consolidação, num elemento único, de todas as partes que neste momento o constituem. Ao mesmo tempo e também por meio de injeção deste tipo de resinas, realizar a tentativa de “colar” o bloco ao maciço firme de que se destacou.

Finda esta tentativa de consolidação, proceder de imediato à colocação de sensores estáticos de movimento que a Faculdade de Engenharia da UP fornecerá, a fim de quantificar eventuais movimentos do bloco que possam vir a ocorrer.

2 – Se depois dos procedimentos descritos em 1 se verificar que o bloco continua graviticamente instável, embora sem perda de coesão interna, dever-se-á instalar uma estronca metálica do tipo da sugerida pelos técnicos da empresa exploradora de ardósia, que fará oposição ao movimento apoiando-se no maciço firme oposto ao bloco.

3 – Se no final dos procedimentos descritos em 1 o bloco não apresentar coesão interna ou no final dos procedimentos descritos em 2 o bloco continuar instável, sugerimos que se deverá proceder ao seu desmonte, saneando completamente todas as suas partes que visivelmente ameacem ruir. O maciço remanescente, caso se afigure necessário, poderá ser consolidado por ancoragem adequada.

Como recomendações finais a este parecer, somos de opinião que os procedimentos descritos em 1 devem ser implementados o mais rapidamente possível, dada a clara existência de movimento das diferentes partes do bloco. Dever-se-á também alertar todas as pessoas que se desloquem a este patamar para a situação de perigo a que se expõem ao permanecerem em posição imediatamente abaixo do referido bloco. Finalmente recomenda-se que, em dias de chuva e sempre que haja circulação clara de água nas fissuras e fracturas existentes no bloco, dever ser interditado o acesso de pessoas ao referido patamar.
