## **INSPECÇÃO E AVALIAÇÃO ESTRUTURAL DE PONTES** **Algumas contribuições da FEUP**

### **SUMÁRIO**

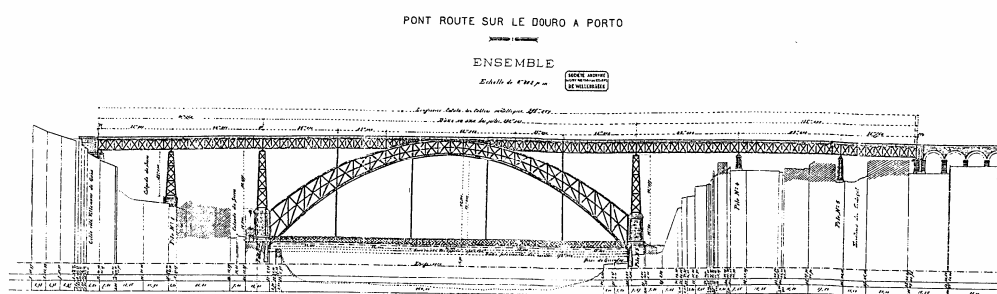
Figura 8: Ponte Luiz I. Alçado de montante, reprodução do projecto original.

Finalmente, foi possível concluir que, mesmo que a ponte não fosse utilizada para o Metro, se tornava urgente a realização de diversas obras de manutenção [8].
