REFORÇO DE ESTRUTURAS DE ALVENARIA DE PEDRA CONTRIBUIÇÕES DO NCREP - FEUP

António Arêde, Aníbal Costa, João Guedes, Esmeralda Paupério

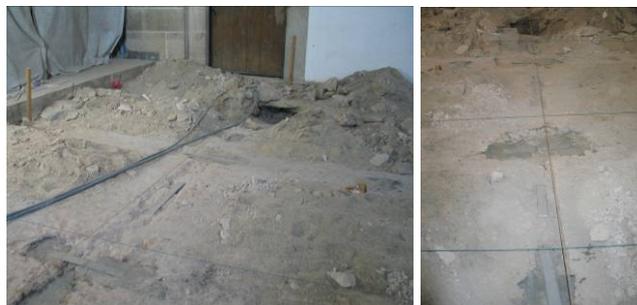
Figura 6 – Chapas de aço inox chumbadas nas nervuras

Em face destes resultados, a solução de reforço descrita foi abandonada, e optou-se por uma intervenção minimalista de reforço localizado das ligações entre os vários elementos das nervuras em cantaria. Assim, as juntas de pedra que as constituem foram “gateadas” com chapas de aço inox, em forma de U invertido ou E deitado, chumbadas nas pedras por forma a “gatear” uma ou duas juntas, respectivamente. A operação de fixação seguiu o processo tradicional de chumbo derretido, ilustrando-se na Fig. 6 algumas juntas já gateadas.

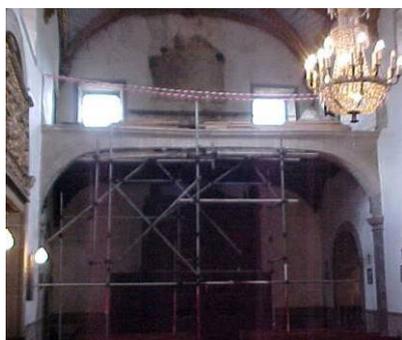
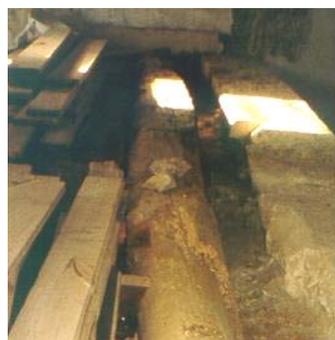
O arco do coro alto da Igreja de Ponte da Barca, ilustrado na Fig. 7-a, apresentava anomalias resultantes de abatimento da parte central do arco provocada por excesso de carga, provavelmente originada pela operação de retirada do órgão para reparação. Após uma primeira fase de levantamento topográfico do arco deformado, procedeu-se a uma inspeção mais profunda que revelou a existência de uma viga principal de madeira com secção aproximada de 40 cm², disposta paralelamente ao arco (Fig. 7-b) pelo lado interno do coro alto e com o mesmo vão do arco (8 m). Tendo sido também encontrados elementos metálicos de ligação entre a cantaria do arco e esta viga principal de madeira, concluiu-se então que esses elementos teriam a função de transmitir cargas da zona abatida do arco para a viga principal, significando isto que a viga teria a dupla função de apoiar os barrotes de madeira do pavimento e de suportar parte do arco.

Figura 7 – a) Arco do coro alto visto da nave da Igreja. b) Degradação da viga de madeira

Assim sendo, a intervenção proposta e efectuada (Matos e Costa 2000) consistiu na reposição do arco na sua forma inicial, seguida da substituição da viga de madeira por uma viga metálica que desempenhasse a mesma função da anterior, tendo sido adoptado o seguinte faseamento dos trabalhos: *i*) suspensão provisória dos barrotes do pavimento do coro e colocação do escoramento do arco; *ii*) remoção da viga principal de madeira; *iii*) reposicionamento do arco; *iv*) instalação da nova viga metálica e realização das ligações necessárias. Para esta viga adoptou-se uma solução metálica de dois perfis UNP 300 dispostos paralelamente ao mesmo nível e ligados entre si por chapas metálicas, capaz de numa face dar apoio às pedras do arco através de buchas químicas e na outra face suportar os barrotes do pavimento com recurso a uma cantoneira metálica soldada ao perfil UNP. O corte esquemático da viga, assim como a vista final da mesma já instalada encontram-se ilustrados nas Figuras 8-a e 8-b, respectivamente.

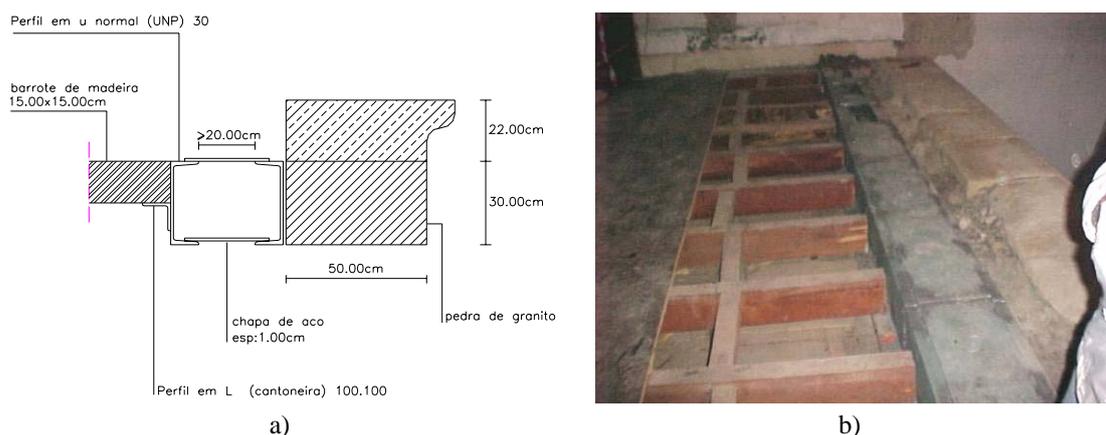
Figura 8 – a) Corte esquemático da nova viga. b) Nova viga já instalada

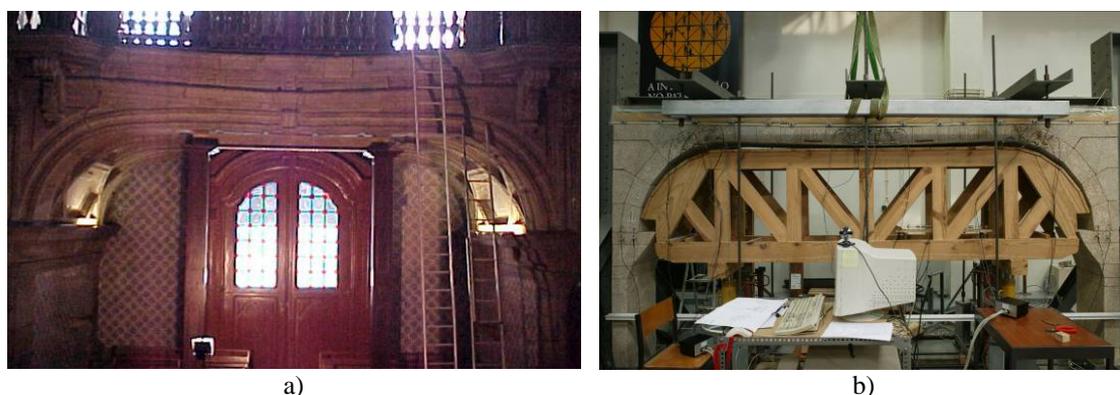
À semelhança do caso da Igreja do Pópulo em Braga, presumivelmente também devido a movimentos no subsolo circundante resultantes da abertura de um túnel, a Igreja dos Terceiros sofreu um conjunto de avarias estruturais que o NCREP foi chamado a analisar (Arêde e Costa 2002). Dentre elas, a mais preocupante era sem dúvida o estado de avançada deformação de um dos arcos do coro alto (Fig. 9-a) que, por sensata precaução já se encontrava escorado com uma estrutura metálica provisória aquando da inspeção inicial feita pela equipa do NCREP. As anomalias de acentuada deformação vertical e expressiva abertura de juntas, e a necessidade de remover o dito escoramento determinou a realização de um estudo aprofundado daquele arco.

Figura 9 – Arco do coro alto da Igreja dos Terceiros. a) Vista interior do arco com acentuada deformação vertical. b) Arco modelo em laboratório à escala 1:2 em fase de ensaio

A solução preconizada foi então a de aplicar ao arco uma componente de pré-esforço à custa de varões longitudinalmente introduzidos no arco/viga em furos previamente abertos. A viabilidade tecnológica desta opção foi previamente confirmada no modelo experimental em laboratório onde foram executados dois furos longitudinais de cerca de 4.5m a 1/3 de altura da secção central do arco modelo conforme se ilustra na Fig. 10-a. Subsequentemente o arco foi sujeito a diversos ensaios de carga vertical crescente para diferentes níveis de pré-esforço longitudinal.

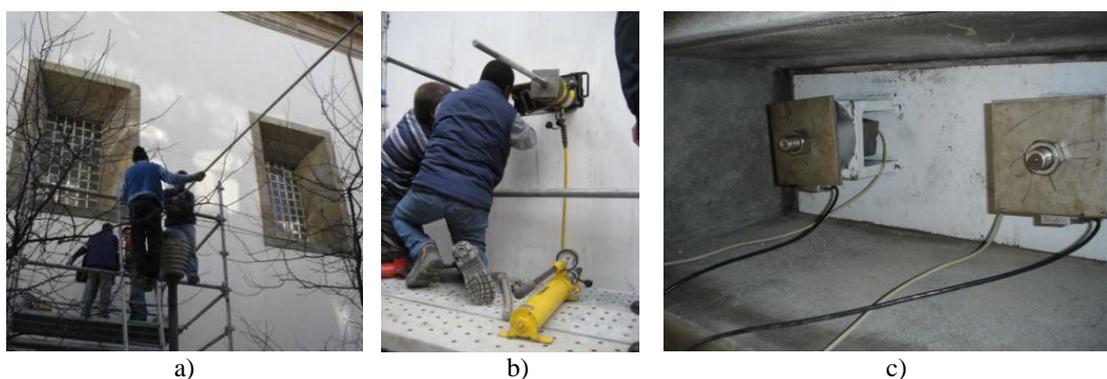
Figura 11 – Intervenção no arco real. a) Introdução de varões; b) esticamento dos varões; c) células de carga para monitorização de força nos tirantes.

A intervenção realizada confirmou de facto as reservas apontadas e envolveu as duas fases acima referidas. Na Fig. 11-a ilustra-se a fase de introdução de um dos varões de aço inox de 28mm de diâmetro pelo lado da igreja confinante com a via pública, tendo sido esta a extremidade activa por onde foi feito o esticamento ilustrado na Fig. 11-b. Na outra extremidade, localizada na face externa da parede oposta e confinante com um pátio privado da igreja, ficaram localizadas as células de carga dos varões instaladas sobre um dispositivo metálico especificamente desenhado para o efeito conforme mostra a Fig. 11-c.

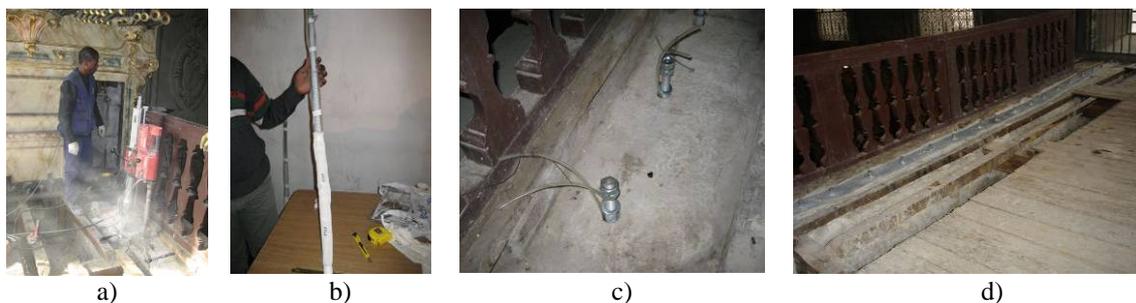
Figura 12 – Monolitização do arco real. a) Furação para conectores verticais; b) conector; c) conector es já aplicados e d) aspecto final da chapa de reforço superior.

conectores de 25mm de diâmetro (aço de construção, A500, metalizado e roscado na extremidade superior) devidamente preparados (Fig. 12-b) para serem injectados com resina epoxídica através de tubos previamente colocados (Fig. 12-c). Esta injeção foi realizada em duas fases, de modo a primeiro ancorar cada varão apenas pela sua extremidade inferior na primeira camada do arco. Seguidamente procedeu-se à colocação e colagem de uma chapa de aço ao longo da face superior de todo o arco (Fig. 12-d), contra a qual foram então apertados os conectores, garantindo assim um aperto vertical das várias camadas do arco.

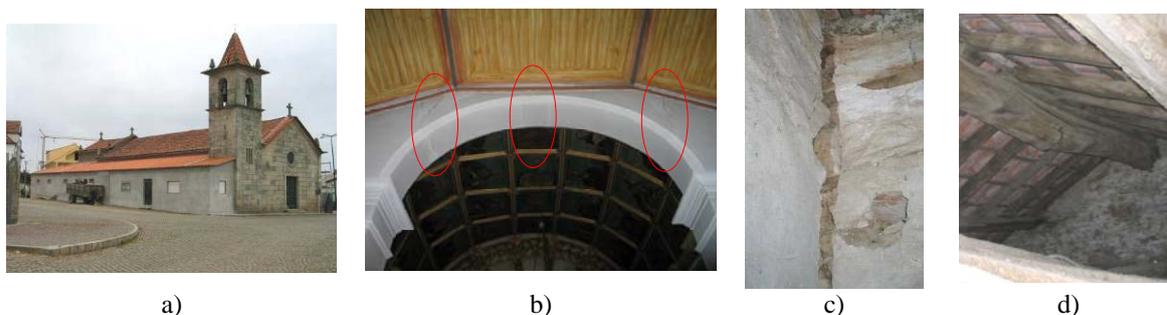
À data da inspeção realizada pela equipa do NCREP, estavam em fase de conclusão as obras na igreja de Alfândega da Fé, que tinham consistido apenas na colmatação da fissuração visível no reboco, na pintura das paredes e reposição da cobertura. No entanto, a inspeção evidenciou anomalias importantes em elementos estruturais que não tinham sido corrigidas, nomeadamente:

- Fissuração importante a meio e quartos de vão no arco triunfal, numa formação de mecanismo (Fig. 17-b);
- Destacamento das paredes no alçado posterior junto aos cunhais (Fig. 17-c), com abertura de grandes fendas na ligação da fachada posterior às fachadas laterais, evidenciando uma separação das fachadas, e fissuração nas paredes laterais nas zonas de apoio das asnas ao longo da nave;
- Degradação dos elementos de madeira da cobertura, com rotura da viga cumeeira da capela-mor e empeno de vários elementos das asnas (Fig. 17-d).

Figura 17 – Igreja de Alfândega da Fé. a) Vista geral exterior; b) fissuração do arco triunfal; c) destacamento da fachada posterior e d) rotura de viga cumeeira.

- Introdução de uma viga cinta de coroamento em betão com injeções pontuais na vertical na parede de alvenaria e introdução de varões para boa ligação à alvenaria de pedra que se apresentava muito solta (Fig. 18-a).
- Substituição de peças de madeira degradadas e ligação das asnas à viga cinta de betão através de peças metálicas (Fig. 18-a e 18-b).
- Execução da cobertura da capela-mor em estrutura metálica e suspensão do tecto de caixotões nesta estrutura metálica (Fig. 18-c).
- Introdução de chapas quinadas e conectores metálicos roscados nos cunhais das paredes da capela-mor (Fig. 18-d).

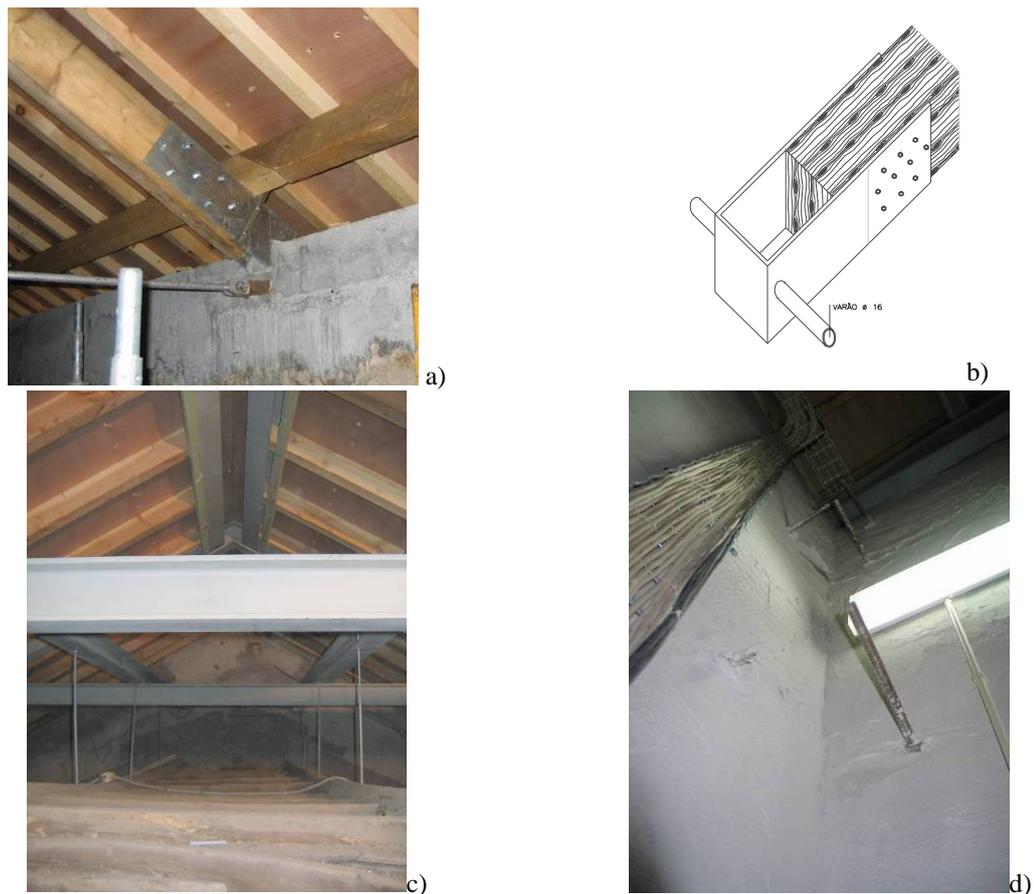
Figura 18 – Igreja de Alfândega da Fé. a) Viga cinta e apoio de asnas; b) peças de ligação das asnas; c) nova estrutura metálica da cobertura e d) conectores metálicos de reforço nos cunhais.

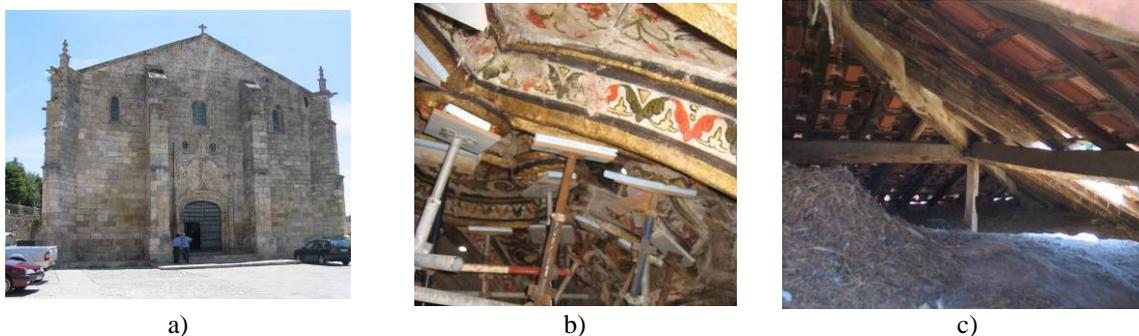
Em zonas localizadas verificava-se a existência de abertura de juntas entre placas de granito contíguas e entre placas e nervuras, o que fez suspeitar da existência de cargas indevidas sobre a abóbada. De facto, a inspecção ao interior da cobertura permitiu verificar ser esta executada em estrutura de madeira (em deficiente estado de conservação) que apoiava nas paredes do contorno e em prumos directamente colocados na abóbada de cobertura (Fig. 19-c).

Figura 19 – Igreja de Freixo-de-Espada-à-Cinta. a) Vista geral exterior; b) abóbada do altar-mor em granito pintado; c) interior da cobertura com apoios sobre a abóbada

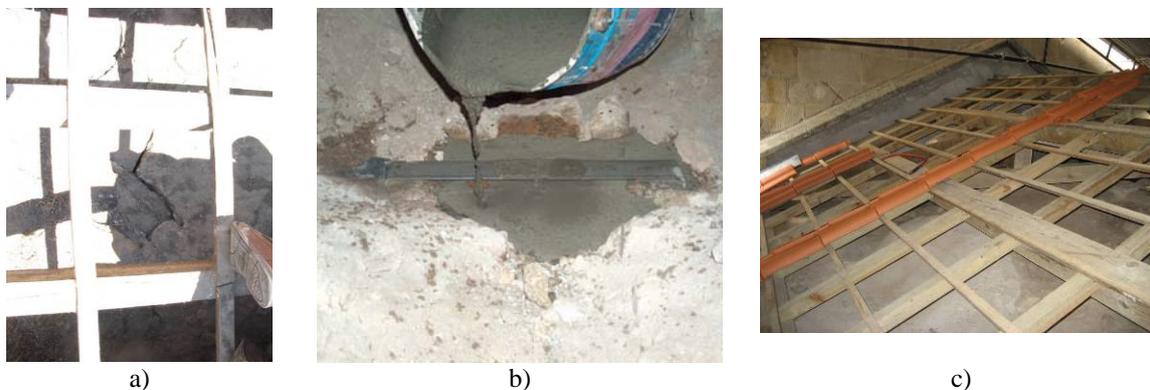
Figura 20 – Igreja de Freixo-de-Espada-à-Cinta. a) Juntas abertas no extradorso da abóbada; b) gateamento de juntas com chumbo derretido; c) nova estrutura de cobertura sem apoios na abóbada

Foi então proposto, e executado, o preenchimento com chumbo das juntas entre placas de granito e das juntas entre placas e nervuras que se encontravam mais abertas (Fig. 20-a), seguindo a técnica tradicional de colocação de chumbo derretido. No âmbito da mesma operação foram ainda gateadas pelo extradorso algumas juntas entre placas tal como se ilustra na Fig. 20-b e foi ainda colocada uma argamassa de consolidação sobre estas placas.

Reparada e reforçada pontualmente a abóbada, foi também executada a reformulação da cobertura existente para uma estrutura, ainda de madeira, mas com carácter auto-portante por forma a eliminar os apoios que existiam sobre a abóbada. Foi igualmente instalado um novo frechal devidamente ligado às paredes exteriores e, finalmente, foi depositado um enchimento de saibro sobre os rins da abóbada (na vizinhança da parede de periferia) onde a carga vertical tem efeito estabilizador sobre este tipo de estruturas.

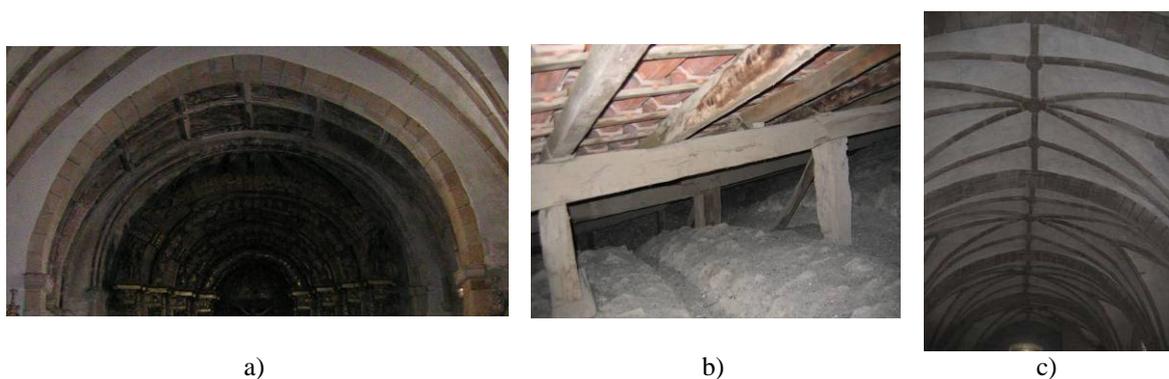
A acentuada deformação do arco triunfal e a extensão da intervenção prevista motivou um estudo mais aprofundado que envolveu modelações numéricas de toda a estrutura (Silva *et al.* 2006), devidamente apoiadas e calibradas com base em medição de vibrações *in-situ* para quantificação de frequências e modos de vibração.

Figura 22 – Igreja de Vimioso. a) Deformação acentuada do arco triunfal; b) apoios directos da estrutura da cobertura sobre a abóbada; c) deformação generalizada dos arcos

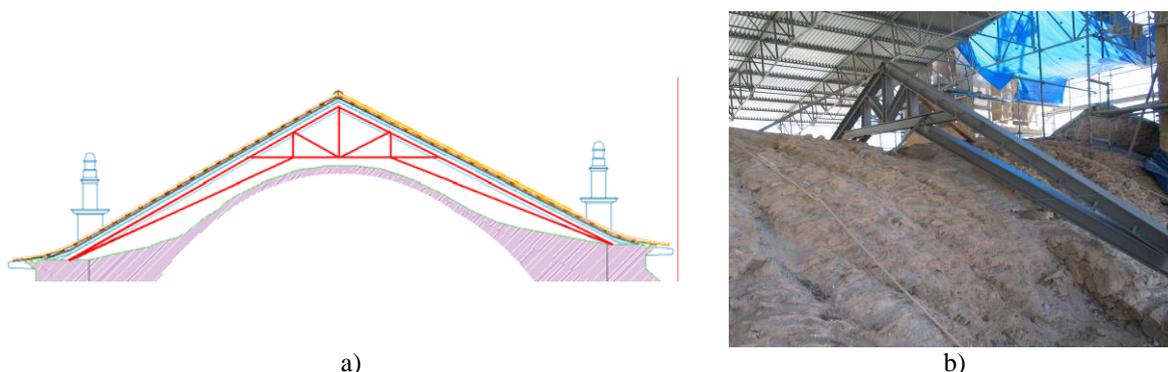
Figura 23 – Igreja de Vimioso. Novas asnas metálicas: a) esquema tipo e b) instalação

como tirantes ligando as paredes transversais opostas. Na Fig. 23 ilustra-se a asna tipo (ajustada em obra caso a caso) e a instalação em obra de uma das asnas.

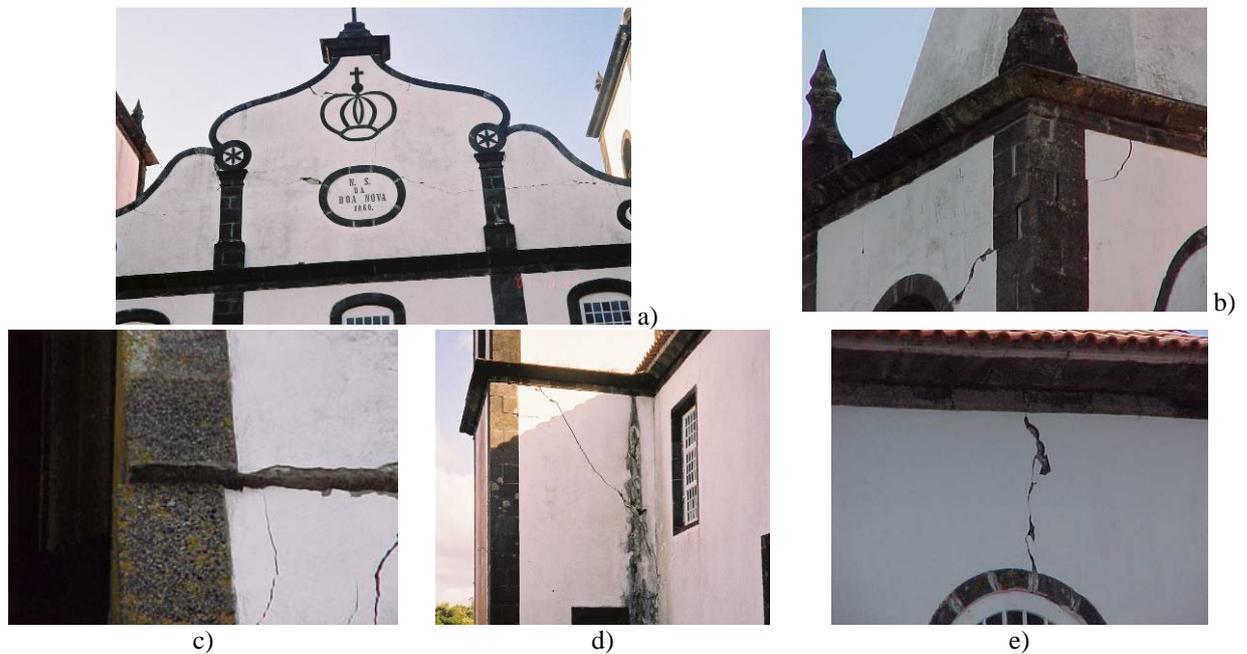
Na sequência das crises sísmicas que afectaram as duas igrejas, os danos que nelas foram encontrados estão directamente relacionados com o tipo de alvenaria e com a própria configuração estrutural dessas construções. Provavelmente devido à sua localização relativamente ao foco do sismo, a igreja de Bandeiras sofreu mais danos estruturais do que a de Madalena, referindo-se assim apenas os danos naquela (Fig. 25).

Figura 25– Danos observados na igreja de Bandeiras: a) Fendas no frontispício e b) nas torres, com c) deslizamento de pedras; d) fendas na ligação torre-parede lateral e e) fendas nas paredes laterais.

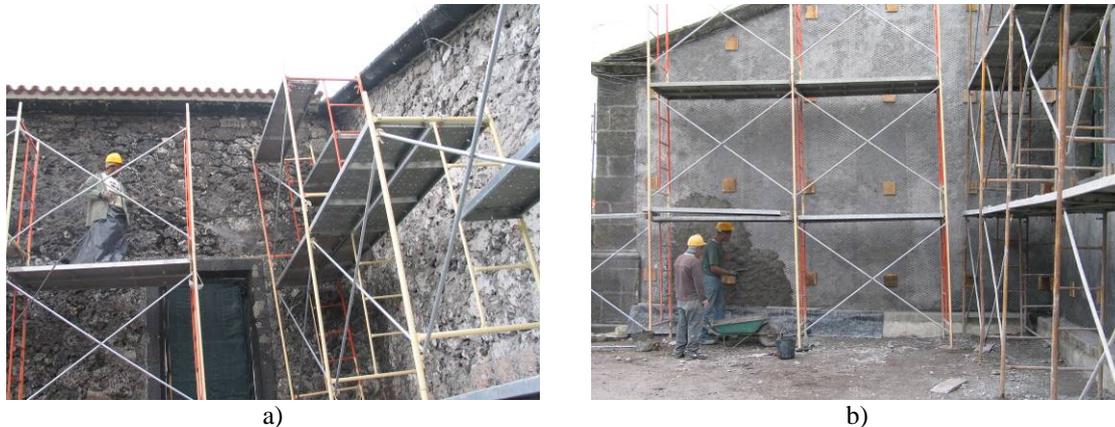
Figura 32 – Aplicação de reboco armado para reforço das paredes da igreja de Bandeiras.
a) Limpeza após remoção de reboco original, b) parede já com reboco armado antes da camada final

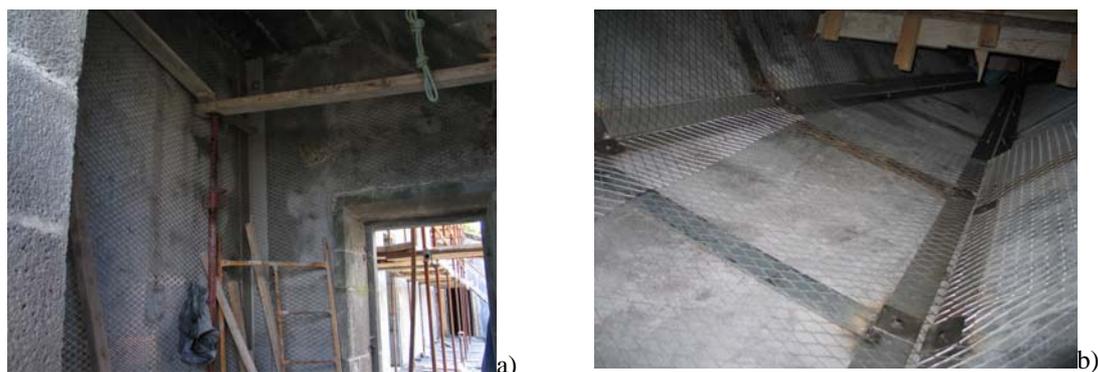
Figura 36 – Reforço das torres - fotos da intervenção. a) Chapa quinada nos cantos junto à base e b) a nível mais elevado .
