TÉCNICAS DE REFORÇO. DOIS CASOS PRÁTICOS. MURALHAS DE VALENÇA E PALÁCIO DE MATEUS

ANÍBAL COSTA Engenheiro Prof. FEUP ANTÓNIO ARÊDE Engenheiro Prof. FEUP

SUMÁRIO

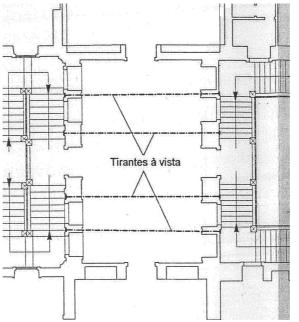
Figura 17 – Tirantes previstos no projecto de reforço inicial

betão armado, portanto mais pesadas do que a estrutura original, que, por deficiente travamento, terão incrementado apreciavelmente os impulsos horizontais sobre as paredes de alvenaria onde apoiam.

No caso particular do salão nobre, o projecto acima referido previa a instalação de tirantes metálicos à vista a fim de absorver os mencionados impulsos horizontais, conforme indicado na Fig. 17.

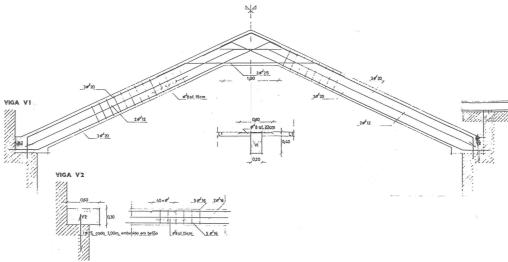
Figura 18 – Asnas da cobertura (V1) e vigas-lintel V2

A estrutura da cobertura do salão nobre consiste basicamente em lajes aligeiradas de vigotas pré-esforçadas apoiadas em asnas de betão armado afastadas de cerca de 2.0m que, por sua vez, se apoiam nas paredes nascente e poente (ver Fig. 18).

Não havendo qualquer tirante horizontal para absorção do impulso horizontal, este é transmitido a um par de vigas-lintel V_2 existentes sobre aquelas paredes e ligadas entre si por um tirante metálico (\emptyset 32) em cada extremidade, conforme se pode observar na planta estrutural incluída na Fig. 19.

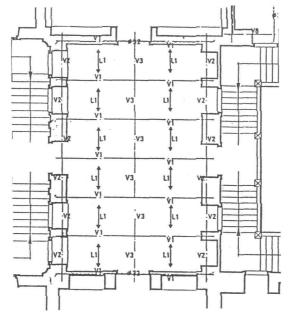
Figura 19 – Planta estrutural da cobertura do Salão Nobre

A reduzida rigidez horizontal das vigas V_2 face ao vão que vencem e ao impulso horizontal a que estão sujeitas, terá sido responsável pela deformação do coroamento das paredes.

A fim de estabilizar e, eventualmente, contribuir para corrigir tais deformações sem recurso a tirantes à vista, a solução apresentada consistiu na realização de um anel de cintagem no plano horizontal que contêm a viga V_2 , realizado com a colocação de um varão pré-esforçado em cada uma das vigas V_2 adoptando um traçado em planta que garanta um compromisso entre adequabilidade e viabilidade de execução prática dentro das limitações inerentes à obra em causa e tirantes metálicos colocados no mesmo local dos \emptyset 32 referidos anteriormente .
