# PARECER RELATIVO AO VALOR PATRIMONIAL E ESTADO DE CONSERVAÇÃO DO CAVALETE MINEIRO DE S. VICENTE DAS MINAS DE CARVÃO DE S. PEDRO DA COVA – GONDOMAR

Março de 2016

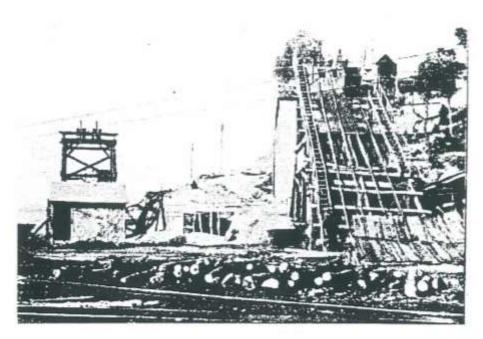
Figura 3 – Antigo Cavalete de madeira que equipava o Poço de S. Vicente.

Porém, as condições de conservação do antigo Cavalete de madeira (Figura 3) que equipava o Poço de S. Vicente, que ao fim de 5 anos de serviço já não eram satisfatórias, foi a principal razão para a empresa empreender a remodelação total que viria a ser operada.

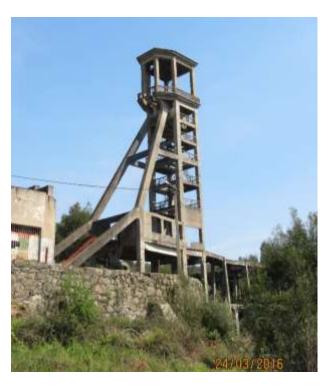
**Figura 6** – Aspeto geral do estado de conservação do Cavalete de S. Vicente

O estado geral do Cavalete parece manter o aprumo original com um aspeto arquitetónico que se impõe no conjunto das construções envolventes, que apresentam níveis de degradação ainda mais acentuados (ver figuras 5 e 6).

Da observação efetuada não parece existir indícios (alinhamento / verticalidade, fendas estruturais) de que a obra tenha sido sujeita a assentamentos diferenciais das fundações, evidenciando assim, uma base de apoio estável.

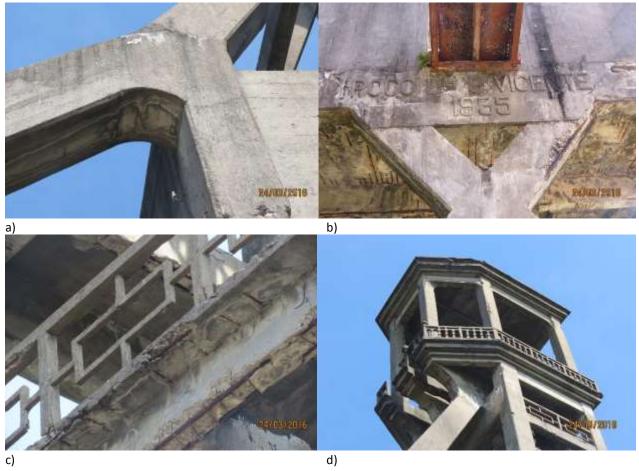
Figura 7 – Alguns aspetos de detalhe do estado de conservação da obra:

Para ajudar a formar opinião sobre o estado de conservação atual, a Figura 7 ilustra alguns aspetos de detalhe da obra, que mantendo o monolitismo estrutural original apresenta, no entanto, zonas com patologias significativas.

- a) Nó da mudança de direção das escoras inclinadas;
- b) Frontal com identificação do Cavalete, com betão manchado e armaduras inferiores da laje e viga expostas;
- c) Aspeto das guardas de proteção e da viga de bordadura de um dos pisos com armaduras expostas corroidas;
- d) Vista do nível mais elevado de suporte das "andorinhas" e cobertura.

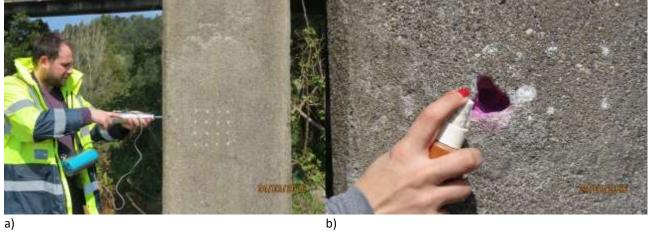
Figura 8 – Testes de caracterização do estado do betão:

O ensaio de dureza superficial do betão foi efetuado na face lateral de 3 pilares, dois ao nível II e um ao nível 0 (ver figura 4). Foi escolhida uma zona em que o betão não apresenta delaminação e a superfície não foi sujeita a qualquer preparação. Obtiveram-se valores com uma dispersão significativa, média de 16 pontos em cada ensaio, e valores médios da resistência superficial do betão R≅30MPa. Estes valores podem considerar-se bem satisfatórios para a obra em causa. A Figura 8. a) ilustra a realização deste ensaio num dos pilares.

- a) Ensaio de avaliação da resistência superficial do betão em pilares com o esclerómetro de Schmidt;
- b) Avaliação da profundidade carbonatação do betão em pilares usando uma solução aquosa de fenolftaleína.

A avaliação da profundidade de carbonação foi efetuada em 3 pilares na mesma zona onde foi realizado o teste de dureza superficial. Com um berbequim foi efetuado um furo na camada superficial do betão. Após a limpeza completa dos resíduos e pó da cavidade, com o auxílio de um spray foi injetada a solução de fenolftaleína (ver Figura 8-b). Num dos furos encontrou-se a armadura longitudinal do pilar a cerca de 30mm da superfície. Nos outros dois furos atingiuse uma profundidade superior a 40mm. Em qualquer dos casos verificou-se que a profundidade de carbonatação do betão era da ordem dos 30mm, pelo que a armadura deverá estar, em geral, despassivada e num estado de corrosão mais ou menos avançado.

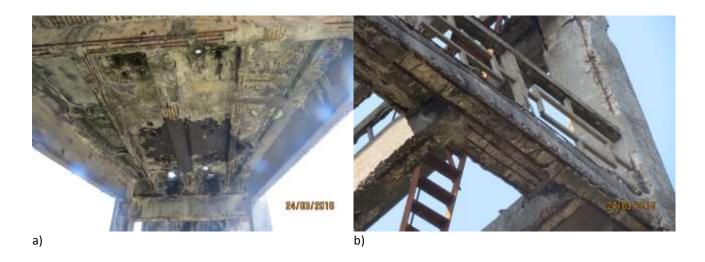
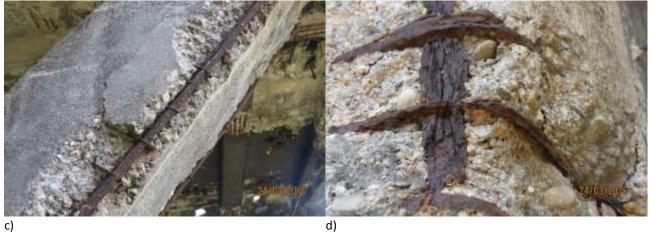
Figura 9 – Ilustração do estado atual de degradação da obra:

O processo de degradação do betão armado do Cavalete do Poço de S. Vicente parece resultar da entrada de agentes agressivos na camada superficial do betão, sem qualquer barreira protetora, e que apresenta em muitas zonas porosidade elevada. Essencialmente, a profundidade de carbonatação do betão terá atingido o nível da armadura diminuindo a alcalinidade do meio e iniciando o processo de corrosão das armaduras. A reação expansiva da corrosão do aço levou à rotura da camada de recobrimento do betão que tem a função de proteger a armadura.

Sem a proteção do betão a corrosão do aço é acelerada reduzindo progressivamente a secção das armaduras e em muitos casos destruindo por completo os varões de aço que reforçam a estrutura. Do que foi possível observar do solo, as zonas mais sensíveis e com o processo de degradação mais avançado são as faces inferiores das vigas e lages das plataformas, e as arestas dos pilares. Na Figura 9 ilustra-se sucintamente o estado de degradação do betão e das armaduras que se verifica na generalidade dos elementos estruturais que integram a obra em apreço.

- a) Face inferior da plataforma do nível III ilustrando o betão deteriorado e a generalidade das armaduras com corrosão exposta;
- b) Aspeto de vigas e pilares com as armaduras sem proteção do betão e em processo de corrosão acelerado;
- c) Aspeto da degradação dos materiais na aresta de um troço de pilar;
- d) Pormenor da aresta de um pilar com a armadura exposta e com estado de corrosão muito avançado.

O estado de conservação do Cavalete de S. Vicente é mau considerando a degradação avançada que já se atingiu no betão (delaminação) e no aço (corrosão) na generalidade dos elementos estruturais. Embora a obra esteja fora de serviço é de temer pela sua estabilidade e possível colapso a prazo caso nada seja feito para a sua preservação.

Existem pilares e vigas já com perda acentuada das secções de betão e com perda quase total das secções das armaduras de aço essenciais para garantir a estabilidade. É urgente repensar a função e integração futura desta obra de arte do nosso património industrial e proceder à sua reabilitação a curto prazo sob pena do processo de degradação se tornar irreversível. É possível sumarizar os trabalhos essenciais a serem realizados com vista à inversão do processo de degradação em curso e à recuperação do Cavalete de S. Vicente, sendo os seguintes os procedimentos e trabalhos principais que devem ser equacionados e realizados:

- c) Remoção de todas as partes destacáveis de betão com fissuras e de aço com corrosão, mantendo apenas as partes íntegras dos materiais. Lavagem de todas as superfícies e preparação para reparação;

- d) Reforço com aposição de varões de aço soldados aos varões existentes, ou colocação de armaduras adicionais caso se verifique necessário. Pintura de proteção da superfície das armaduras expostas. Recuperação das escadas e outros elementos metálicos;

- e) Reposição com betão ou com argamassa de reparação de todas as partes em falta de forma a restabelecer a geometria inicial dos elementos estruturais. Recuperação das guardas, balaustradas e outros elementos não estruturais de betão;

- f) Pintura de proteção, com produto adequado, de todas as superfícies de betão da obra e acabamento final;
- g) Na execução destes trabalhos é necessário ter em conta as condições de acesso aos diferentes locais, bem como a montagem e desmontagem de andaimes e escoramentos particulares para esta obra.
