DIAGNÓSTICO DAS DETERIORAÇÕES DO BETÃO DO VIADUTO DA VIA RÁPIDA

O objectivo do presente trabalho é o de fazer um estudo petrográfico das deteriorações do betão do viaduto da Via Rápida, localizado no porto de Leixões.

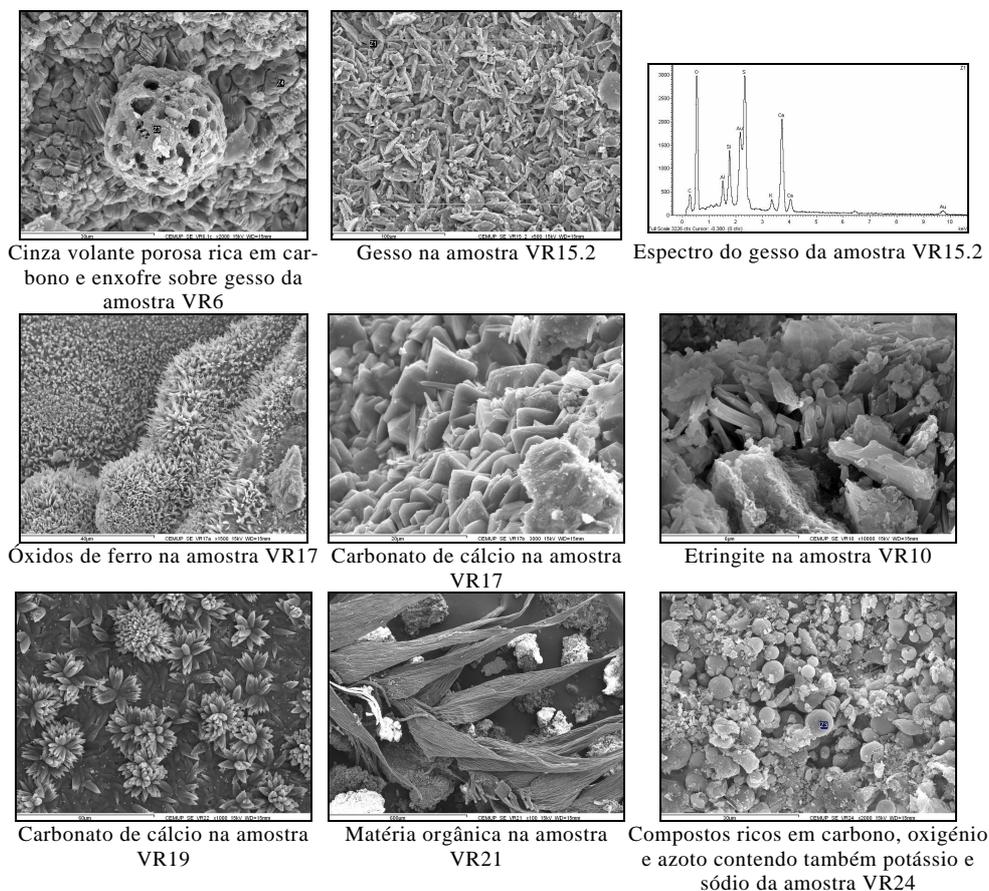
Figura 2: Algumas imagens e espectros do betão aparente são e das deteriorações.

A análise global dos betões, aparentemente, sem deteriorações revelou serem betões de boa qualidade e compactos. As observações de carbonato de cálcio estão, em todos os betões, coerentes com os resultados do ensaio da profundidade de carbonatação.

Os tarolos das duas carlingas apresentavam um revestimento superficial muito aderente, com cerca de 0,5 mm de espessura. As observações e análises das amostras VR5 e VR6 revelaram que este revestimento era constituído essencialmente por gesso, exibindo raramente cinzas volantes porosas, ricas em carbono e enxofre, permitindo classificá-lo como crosta negra, deterioração de materiais característica das zonas urbanas e/ou industriais.

Os betões extraídos de destacamentos exibiam muito carbonato de cálcio, e as manchas encontradas, junto destes betões, eram todas de óxidos de ferro, revelando que os destacamentos e fissuras têm origem na formação de produtos expansivos resultantes da corrosão das armaduras.

A amostra extraída sobre a fissuração aleatória, encontrada no caixão do viaduto da Via Rápida, revelou a presença de uma reacção sulfática por contaminação das águas do rio Leça [1].

As manchas e escamas acastanhadas são de óxidos de ferro, resultantes da corrosão do aço, enquanto que as manchas escuras de cor negra ou esverdeada, com muita matéria orgânica, resultam da humidade. As manchas brancas e amareladas, essencialmente constituídas por carbonato de cálcio, têm origem na lixiviação dos hidróxidos do betão, com carbonatação à superfície.
