INSPECÇÃO E DIAGNÓSTICO ESTRUTURAL DE CONSTRUÇÕES HISTÓRICAS

Algumas contribuições da FEUP

ANTÓNIO ARÊDE
Engenheiro
Prof. FEUP

ANÍBAL COSTA
Engenheiro
Prof. FEUP

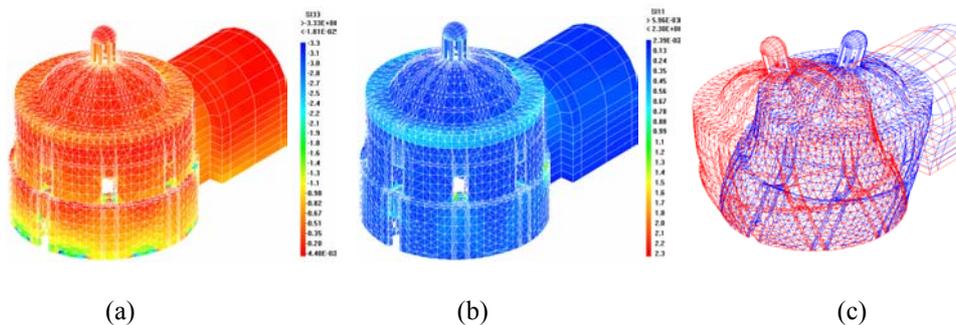
Da análise global da igreja, os resultados evidenciaram zonas localizadas que se revelaram mais sensíveis à acção considerada, nomeadamente junto aos cantos das janelas, tal como se pode observar nas Figuras 8(a) e 8(b), onde se ilustram as máximas tensões de compressão e de tracção. Os maiores deslocamentos da estrutura (aproximadamente 12 mm) foram registados ao nível do lanternim sobre a cúpula segundo a direcção radial ao corpo da igreja conforme se ilustra nas configurações deformadas máximas ilustradas na Figuras 8(c). Assim, numa visão global do comportamento da estrutura pode dizer-se que a igreja possui uma considerável capacidade resistente face à acção sísmica aplicada.

Figura 8 – (a) Tensões principais máximas compressão (3.33 MPa), (b) Tensões principais máximas tracção (2.30 MPa) e (c) Deslocamentos máximos resultantes de uma análise linear global

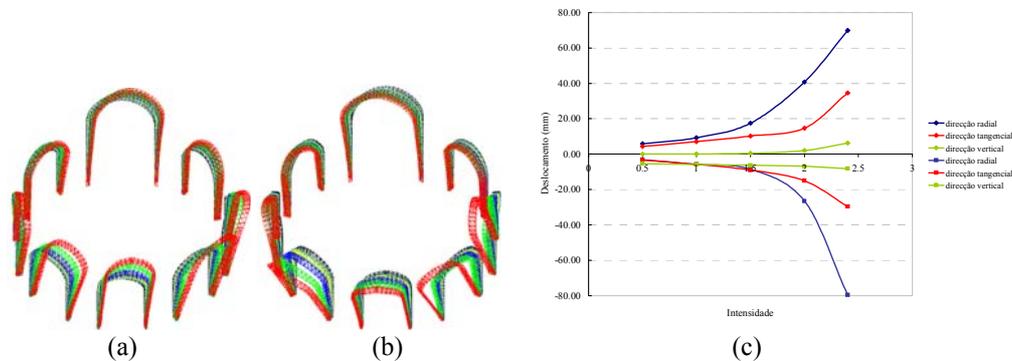
Relativamente à análise mais detalhada da subestrutura dos arcos e bases de apoio, onde foi considerado o comportamento não-linear das juntas entre blocos e outros pressupostos (5), constatou-se que as zonas mais críticas são ao nível das colunas dos arcos. Por outro lado, os máximos deslocamentos registados nos arcos ocorreram no bloco de fecho e segundo a direcção radial, conforme se indica nas Figuras 9(a) e 9(b) que descrevem as deformadas máximas positivas e negativas dos arcos. A evolução daquele deslocamento máximo (nas suas componentes radial, tangencial e vertical) com a intensidade da acção sísmica considerada encontra-se representada na Figura 9(c) e traduz a sua curva de vulnerabilidade sísmica que exhibe acentuada não-linearidade para intensidades da acção sísmica acima de 1,5 vezes a intensidade prevista para o local.

Figura 9 – Deformada máxima por intensidade: (a) positiva e (b) negativa e (c) evolução dos máximos deslocamentos dos arcos com a intensidade

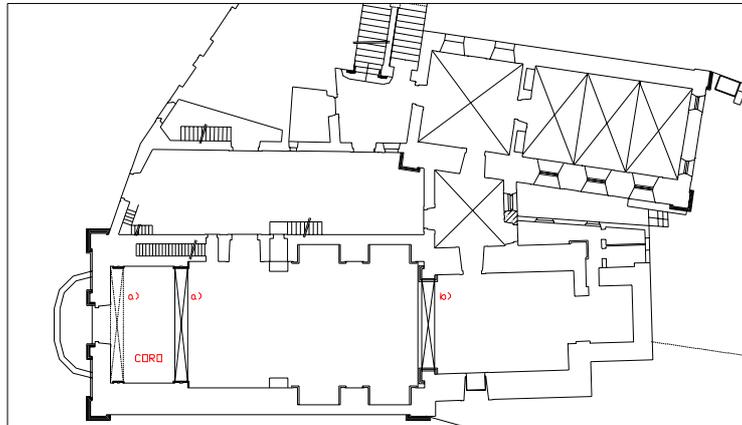
Antes porém, importa salientar que, além da já referida constituição da igreja, existe o coro que está apoiado em dois arcos abatidos, um na entrada e outro por baixo das grades do coro. Na Figura 14 apresenta-se a planta geral da igreja onde estão representadas as localizações dos dois arcos abatidos do coro (referenciados por *a*) e do arco triunfal (referenciado por *b*).

Figura 14 – Planta geral da igreja dos Terceiros. (a) Arcos abatidos que suportam o coro, (b) arco principal.

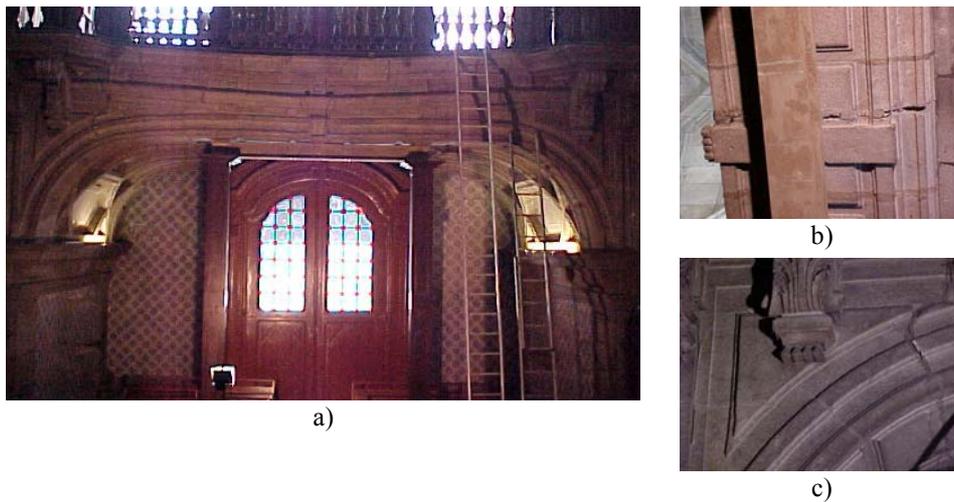
Os arcos que sustentam o coro apresentam elevada deformação, tal como se pode observar nas Figuras 15-a), b) e c), exibindo uma grande flecha vertical assim como juntas abertas e deslocamentos relativos entre pedras com notável expressão. Estas patologias nestes arcos foram inicialmente notadas pelo padre da igreja aquando da execução das já referidas obras subterrâneas nas proximidades da mesma, nos anos de 1996 e 1997. Por essa ocasião foi comunicado à Câmara Municipal de Braga a existência de tais avarias e, em virtude da elevada deformação registada, o arco interior foi provisoriamente escorado. No entanto, essa situação mantém-se até hoje, conforme se pode constatar da Figura 15-a).

Figura 15 – Igreja dos Terceiros. (a) Deformação do arco de apoio do coro. Abertura de juntas nas pedras de fecho (b) e na curva do arco (c).

Os danos acima reportados determinaram a necessidade de intervenções específicas que na zona do arco triunfal quer dos arcos de apoio do coro.

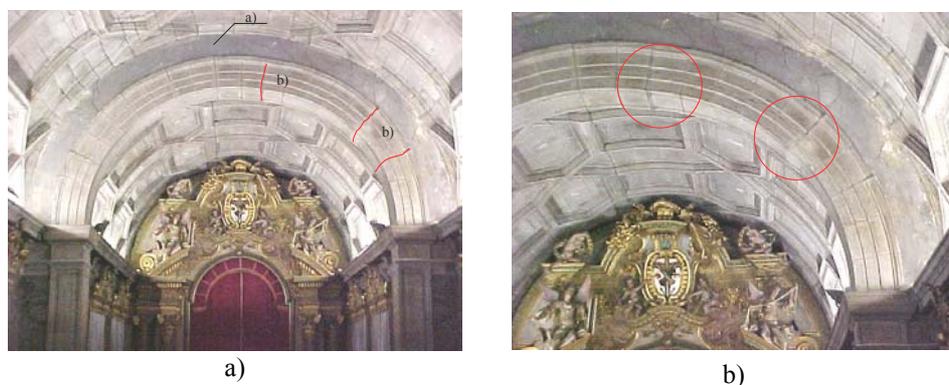
Em direcção ao altar, constatou-se uma deformação muito acentuada do arco triunfal, tal como se evidencia nas Figuras 16-a) e b) onde se pode observar, na parte superior do arco, uma zona recentemente intervencionada mediante reparação com argamassa de cimento.

Figura 16 – Igreja dos Terceiros. (a) Deformação e abertura de juntas do arco triunfal.
(b) Pormenor de fissuração e de reparação com argamassa de cimento.

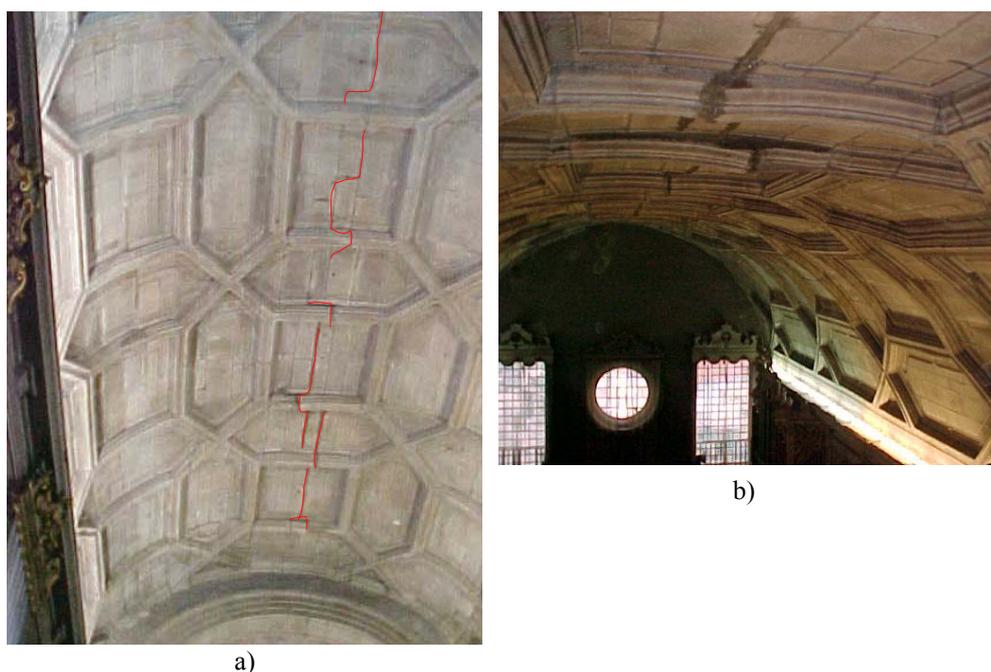
Também nas pedras da abóbada da nave foi encontrada uma significativa fissuração na direcção longitudinal acompanhada de expressiva deformação vertical conforme se ilustra nas Figuras 17-a) e 17-b), respectivamente.

Figura 17 – Igreja dos Terceiros. (a) Abertura de juntas e (b) deformação vertical da abóbada.

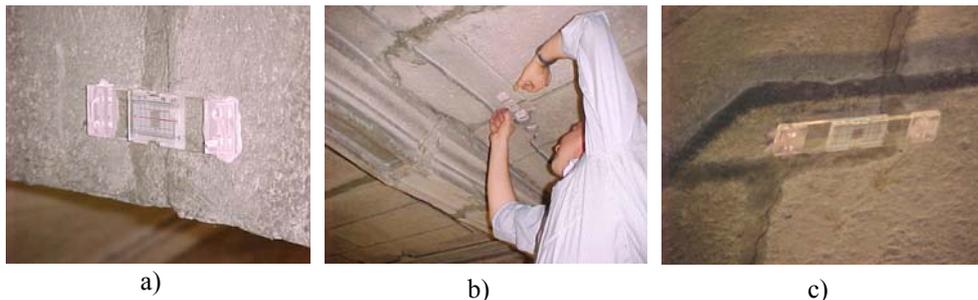
De facto, a acentuada deformação e aberturas de juntas no arco triunfal e ao longo do fecho da abóbada levaram à monitorização de tais patologias através da colocação de fissurómetros fixos com escala própria. Foram assim instalados três fissurómetros, um no arco triunfal, outro na zona de fecho da abóbada (próximo do arco triunfal) e ainda outro na zona lateral da abóbada onde foram encontradas aberturas de juntas no sentido longitudinal da igreja. As Figuras 18-a), b) e c) ilustram os instrumentos de medida colocados.

Figura 18 – Fissurómetros na igreja dos Terceiros. (a) No arco triunfal, (b) no fecho e (c) na base da abóbada.

A observação continuada das leituras nos fissurómetros tem permitido constatar que as deformações na abóbada e no arco triunfal se apresentam estabilizadas e que poderão ter resultado de problemas passados conforme evidenciado pela recolha histórica. Não é de excluir porém que possam ter sido pontualmente agravadas aquando das obras subterrâneas na periferia da igreja.
