Técnicas de Reforço a Usar numa Construção Tradicional Danificada pelo Sismo de 9/7/98 na Ilha do Faial, Açores

Este trabalho pretende evidenciar as técnicas de reparação e reforço que estão a ser implementadas na reconstrução das moradias da Ilha do Faial, que foram afectadas pelo sismo de 9 de Julho de 1998 nos Açores.

Para o efeito apresenta-se o caso de um edifício de habitação e comércio situado no centro da cidade da Horta, fazendo a sua descrição estrutural e dos danos sofridos na sequência daquele sismo. A estrutura foi numericamente analisada sob a acção dos acelerogramas registados no Observatório do Príncipe de Mónaco, situado na Cidade da Horta, Faial, Açores, sendo apresentados alguns dos resultados obtidos.

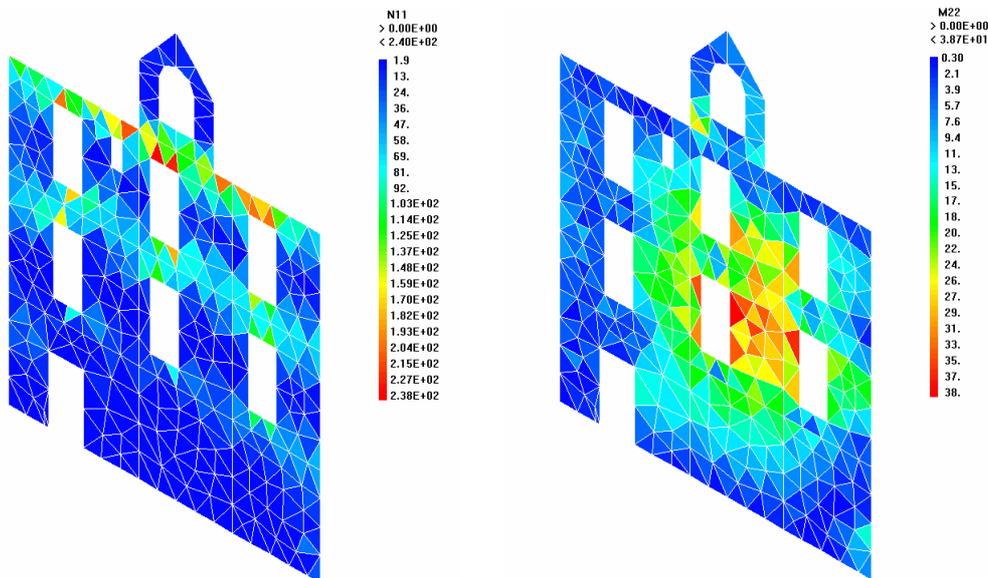
De modo idêntico e a título de exemplo, na fig. 10 ilustram-se as distribuições dos esforços normais e dos momentos flectores máximos numa das paredes do edifício, neste caso a parede 1 que se reporta à fachada principal. Em particular, estão representados os esforços normais de tracção horizontal que revelam maiores tracções na parte superior, em virtude da tendência de destaque das paredes de fachada transversais a esta na zona do cunhal. Também os momentos flectores verticais são mais elevados na zona interior daquele pano de parede, evidenciando aí maiores curvaturas características do efeito de pipa.

Figura 10 – Esforços normais e de flexão na parede 1 (fachada principal)

Os momentos flectores horizontais, a que corresponderá a armadura horizontal, apresentam o seu máximo variando entre 30 a 50 kN.m/m e ocorrendo na zona central das paredes. De facto, em virtude da fraca rigidez e do deficiente travamento conferido pelos pisos intermédios, a parede funciona como uma laje apoiada no terreno, na cobertura e, com maior ou menor grau de eficiência, nas paredes transversais que concorrem nos cunhais.

De igual modo para os momentos verticais, a que corresponde a armadura vertical, o máximo aparece também na zona central, com valores em torno de 40 kN.m/m.
