# PROCESSO DE INTERVENÇÃO EM COBERTURA NA CIDADE DO PORTO.

## *Reflexões sobre método e critérios de intervenção.*

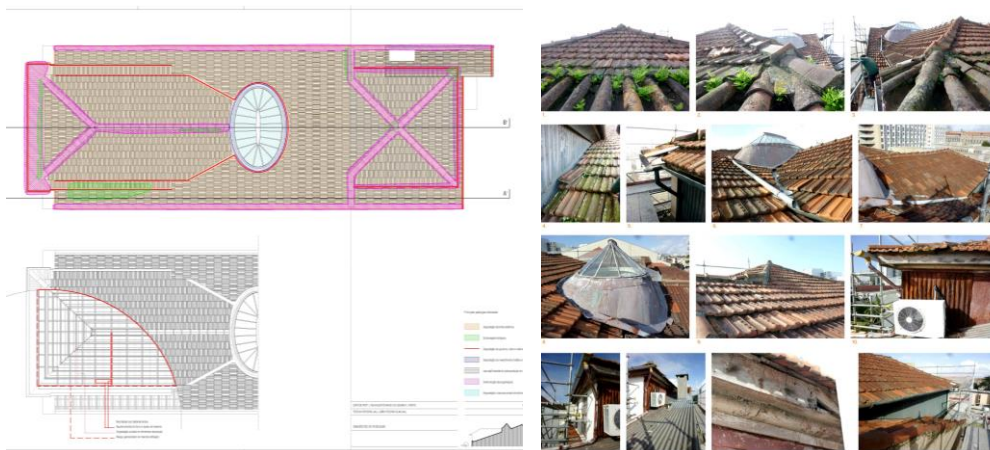
Figura 2-3. Mapa de anomalias; levantamento fotográfico do existente.

A comunicação incide sobre a intervenção nas coberturas, que se encontravam em avançado estado de degradação, devido à falta de manutenção durante várias décadas (não há registos de intervenções nas coberturas após 1927<sup>6</sup>). A obra foi motivada por infiltrações gravitacionais no interior do edifício junto à base da claraboia e pela existência de algumas fissuras estruturais.

Considerando a importância de uma rigorosa análise e diagnóstico da preexistência (Paupério et al, 2011 [6]), foi solicitado um relatório de inspecção estrutural ao Instituto de Construção da Faculdade de Engenharia da Universidade do Porto. Para além da inspecção geral foram realizados ensaios não destrutivos nas madeiras através do uso do Resistograph®<sup>7</sup>, que permitiu estimar propriedades mecânicas, assim como analisar a eventual existência de ataques de insectos xilófagos (caruncho) no interior da secção transversal das peças. Os resultados dos ensaios permitiram validar os resultados obtidos na inspecção visual (tanto nas vigas sãs como nas vigas aparentemente mais degradadas) e avaliar o estado de conservação de algumas das vigas que não estavam acessíveis. As fissuras estruturais decorrem da perda da secção resistente de algumas das vigas da cobertura e respectiva deformação associada. Por seu lado, a perda da secção estrutural advém não tanto da presença de insectos xilófagos, mas especialmente do apodrecimento de parte das madeiras devido a infiltrações gravitacionais.

Relativamente ao diagnóstico de anomalias identificadas no exterior da cobertura respeitam, grosso modo, à degradação de revestimentos cerâmicos, ao apodrecimento de argamassas, à degradação de pinturas de elementos de madeira, à deterioração de elementos metálicos e à introdução de vários elementos dissonantes (como soluções remediativas em chapa ou em tela), entre outros.
