# ELEMENTOS DECORATIVOS DAS FACHADAS DO TEATRO NACIONAL SÃO JOÃO COMO SE CONSTRUÍRAM, PORQUE SE DEGRADARAM

Esmeralda Paupério,\* Xavier Romão,\*\* Nelson Vila Pouca\*\*

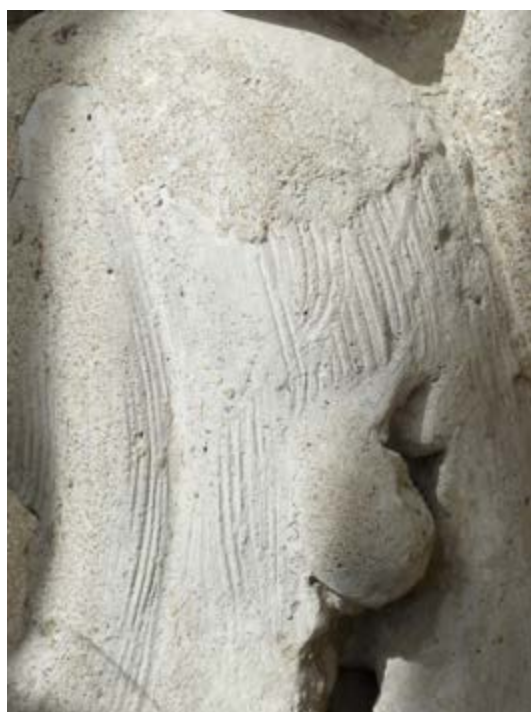
Figura 24 – Rasuras e emborro de proteção sobre elemento decorativo, 2014.

- Na fachada nascente, foram identificadas rasuras na superfície de elementos decorativos, as quais se supuseram ter como objetivo melhorar a aderência entre a superfície e a camada de proteção em pedra artificial (embarro).

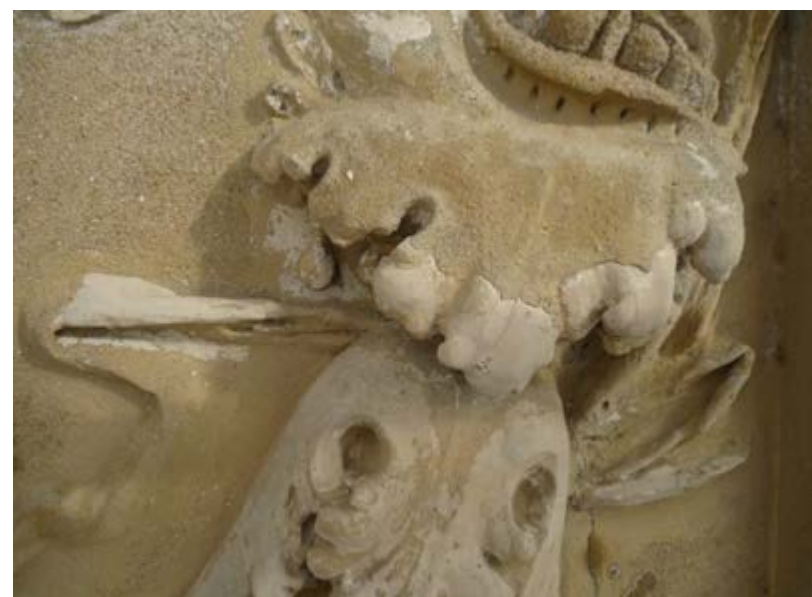
Figura 25 – Embarro sobre elementos decorativos da fachada sul, 2014.

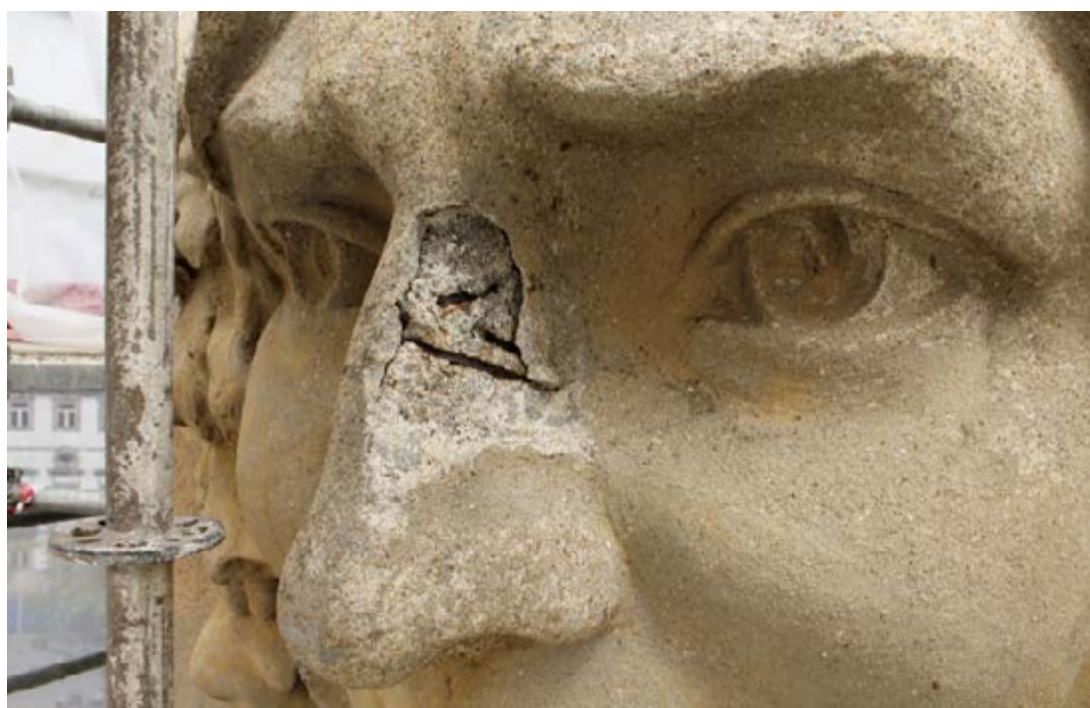
Figura 26 – Varões metálicos em nariz de escultura, 2013.

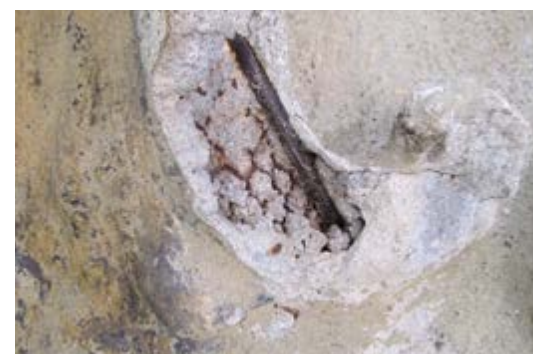
Figura 27 – Varão metálico e rede de galinheiro na ligação à fachada, 2013.

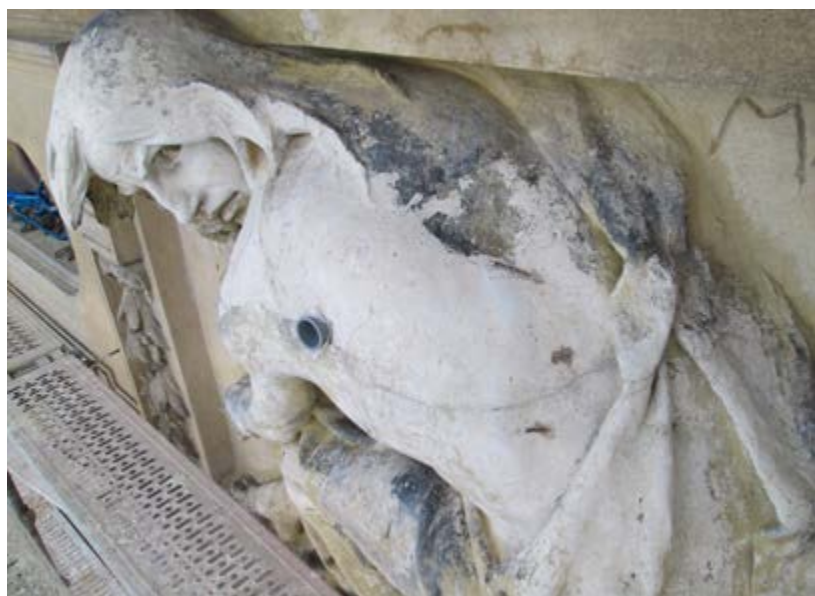
Figura 46 – Junta horizontal na estátua *Ódio*. Tamponamento do local de extração do carote, 2013.

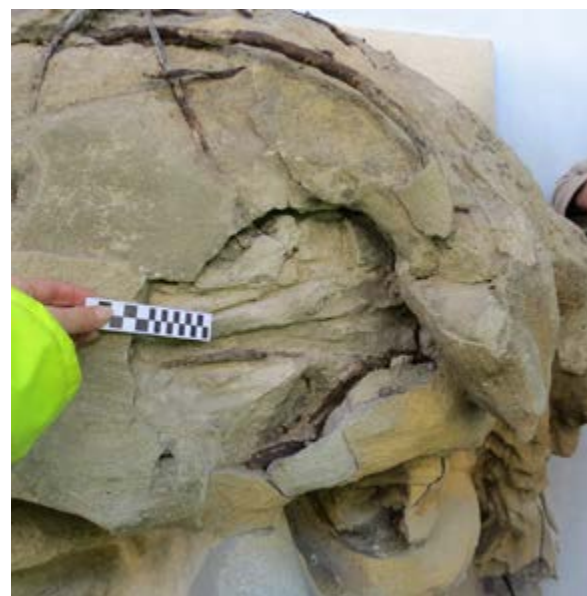
Figura 48 – “Carranca de teste” na fachada poente, 2013.

da carranca e perpendicular à fachada, e os outros três, na vertical sobre a parte superior da carranca e sobre o elemento horizontal ao nível dos olhos.<sup>17</sup> Os carotes extraídos não revelaram a existência de varões metálicos nas zonas interiores e mais profundas da carranca. Dois dos carotes extraídos foram sujeitos ao teste de fenolftaleína para identificar a profundidade de carbonatação, tendo-se observado valores inferiores a 2 cm. A execução de janelas de sondagem nesta carranca permitiu ainda verificar que esta foi alvo de uma intervenção não registada e, consequentemente, não datada, que lhe alterou a expressão original.

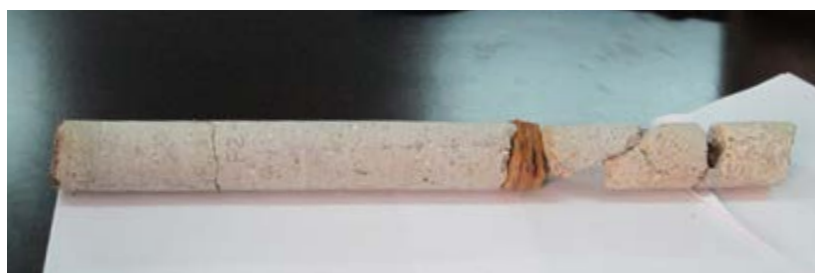
um recobrimento inferior a 1 cm, grampos metálicos em arame em bom estado de conservação, envolvidos em argamassa ao longo de toda a extensão do carote, e a presença de uma secção em madeira com 20 mm de espessura, a uma profundidade de 29 cm, a qual se julga estar relacionada com um eventual suporte de madeira da estátua para auxiliar a sua elevação e colocação na fachada<sup>17</sup> (Figura 47). Desconhece-se o sistema de fixação da estátua à fachada, admitindo-se, no entanto, que esta possa ter sido executada (ou colocada no local) por partes, atendendo à presença de juntas. Considera-se ainda que deverá ter sido utilizado um sistema idêntico na fixação das várias estátuas da fachada principal.

Figura 47 – Pormenor do carote da estátua *Ódio*, 2013.

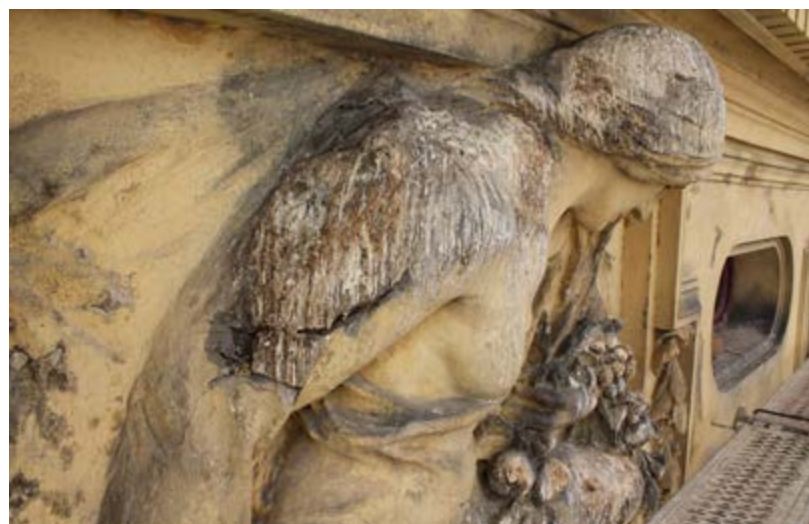
Figura 57 – Fissuração e destacamento de argamassa em estátua, por corrosão dos varões metálicos, 2010.

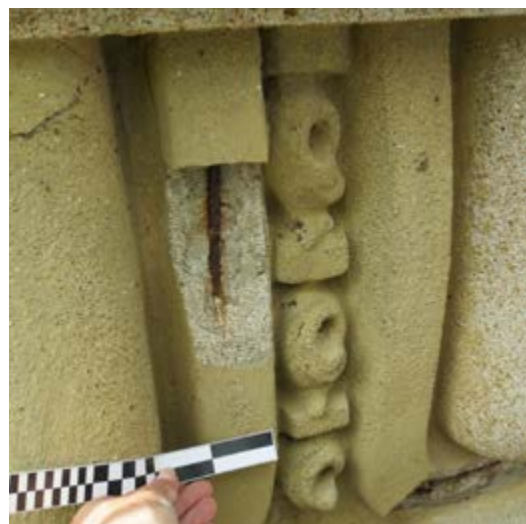
Figura 58 – Fissuração e destacamento de argamassa por corrosão dos varões metálicos em friso decorativo, 2013.

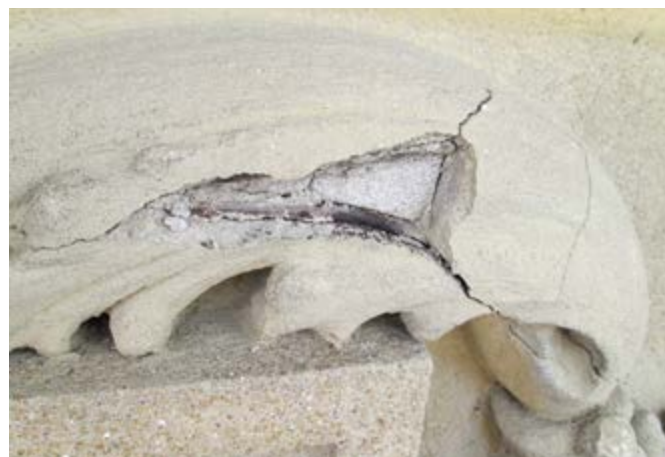
Figura 59 – Fissuração e destacamento de argamassa por corrosão de armaduras, 2014.

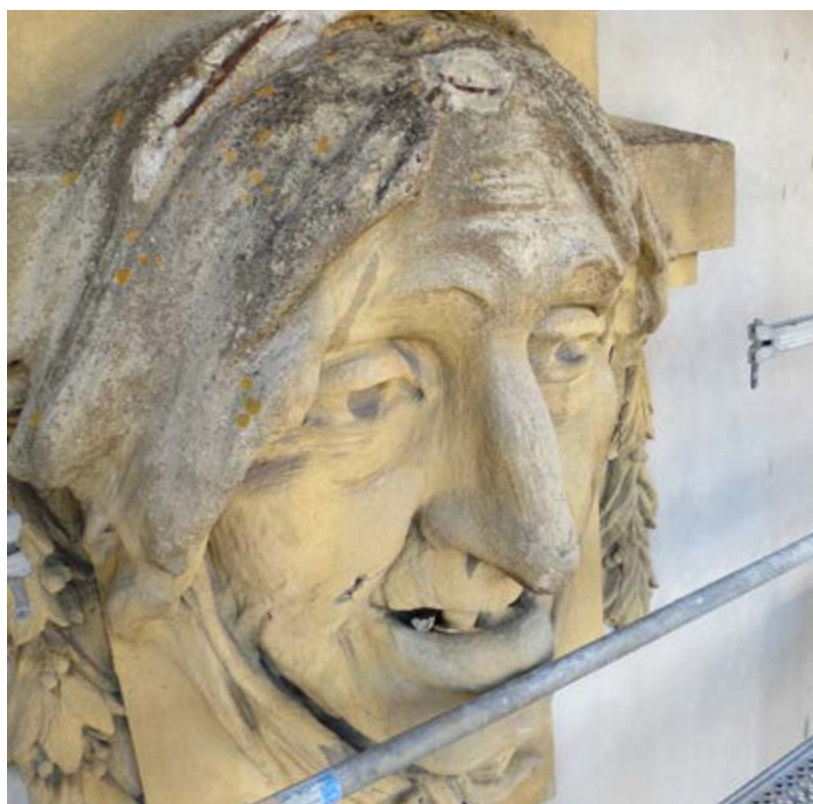
Figura 60 – Destacamento de betão na zona superior da cabeça, por corrosão de armaduras, 2013.

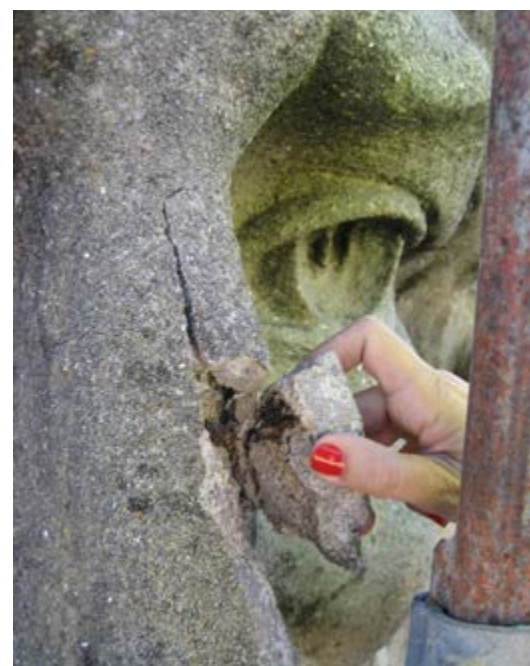
Figura 61 – Destacamento de argamassa por corrosão de armaduras, 2010.

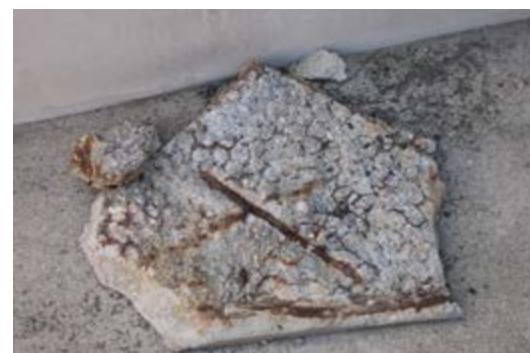
Figura 62 – Fragmento de betão destacado por corrosão de armaduras (sendo visíveis varões e rede de galinheiro), 2013.
