# ROTEIRO DAS FACHADAS

Esmeralda Paupério,\* Xavier Romão\*\*

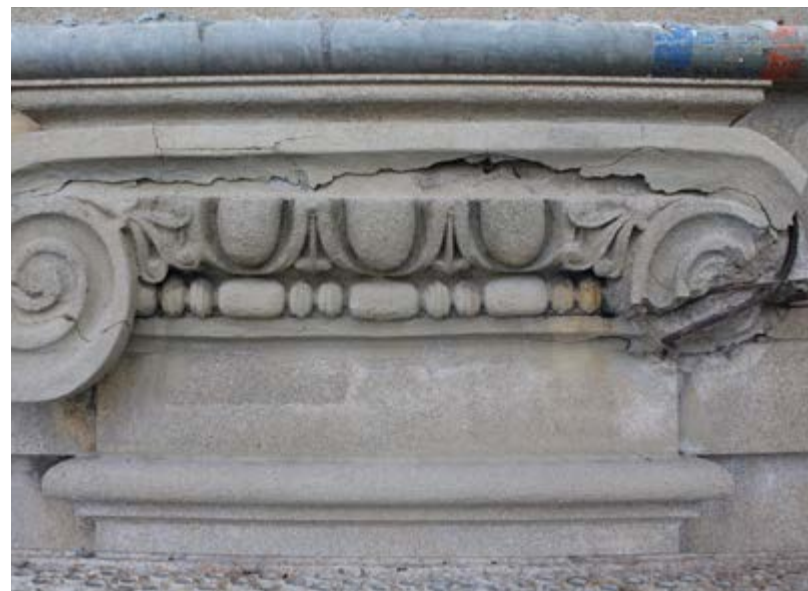
Figura 51 - Degradação de voluta, 2013.

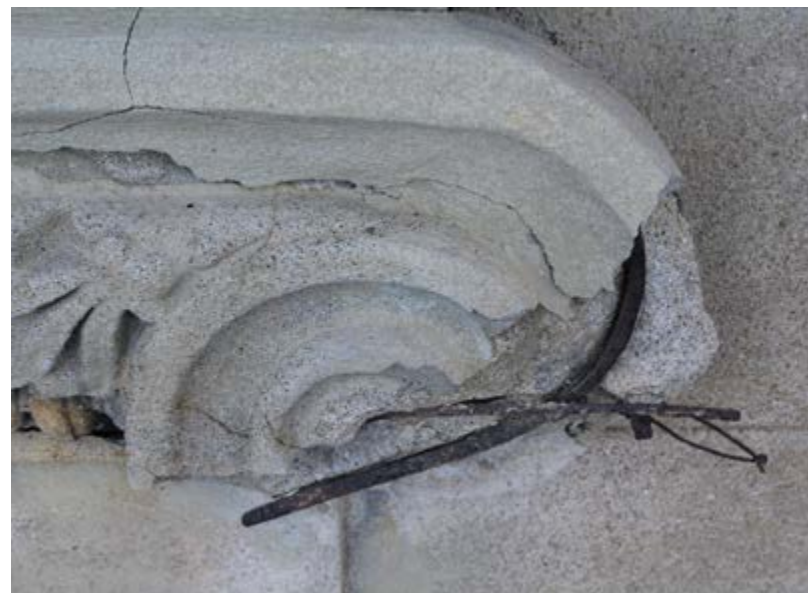
Capitel jónico de pilares, executado em argamassa armada. As volutas são elementos esbeltos com varões metálicos e arames incorporados.

Figura 52 - Varões e arames em voluta, 2013.

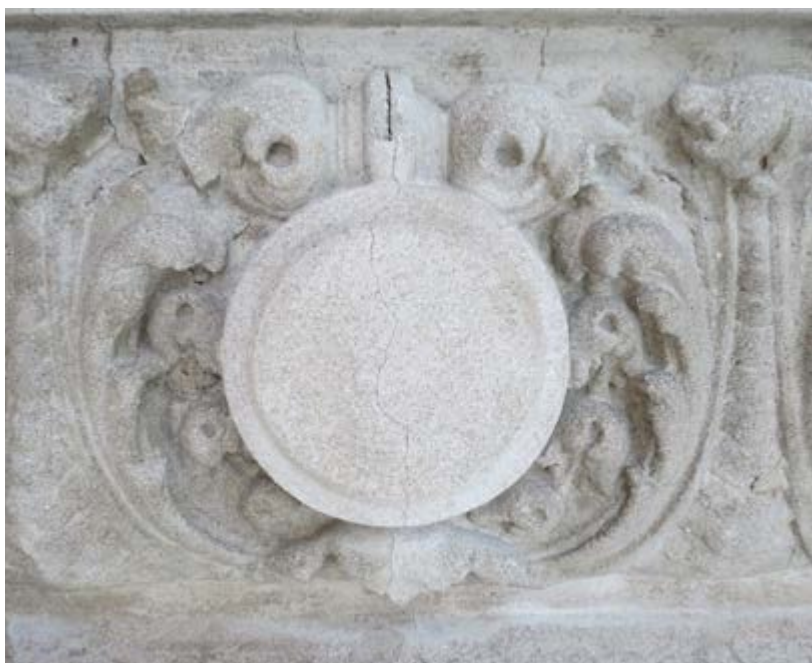
Figura 79 – Uma camada final de argamassa de recobrimento aparenta esconder a junta da peça, 2013.

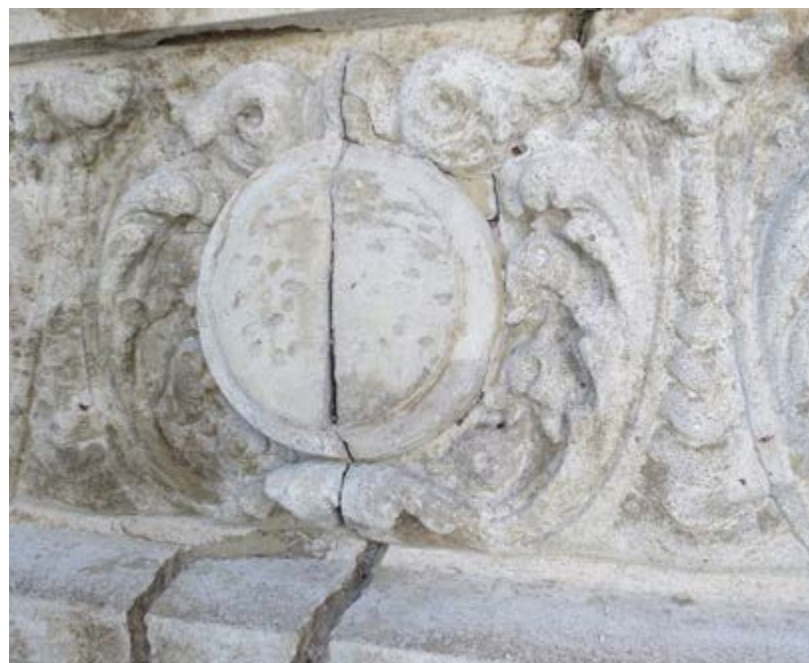
Figura 80 – Junta vertical a eixo da “bolacha”. No entanto, foram encontradas “bolachas” sem esta junta, 2013.

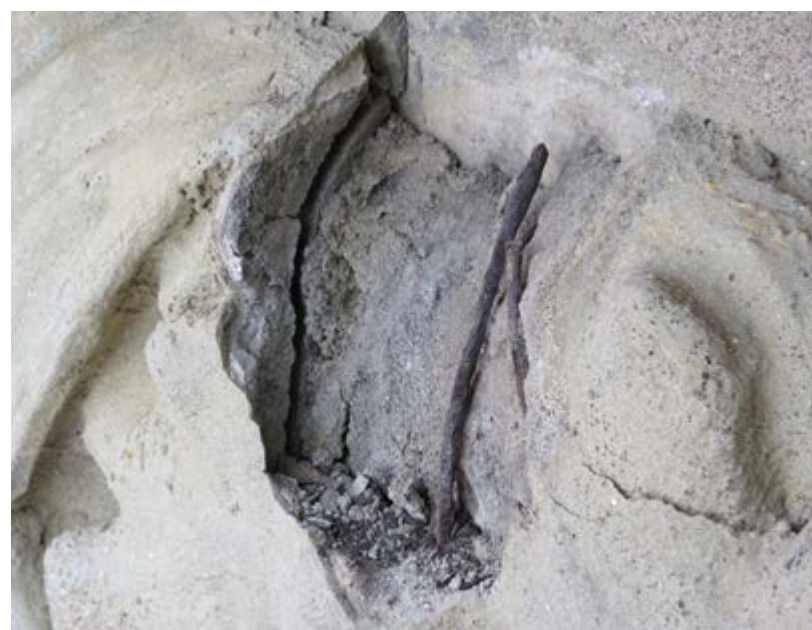
Friso decorativo que encima o corpo da teia no contorno de todas as fachadas, aparentando representar folhas de carvalho sobre as quais se sobrepõem elementos esféricos e fitas cruzadas. Não é totalmente conhecido o seu processo construtivo, tendo-se observado a existência de uma primeira camada de argamassa semicircular que dá algum volume à peça e à camada com os elementos decorativos. Existem varões metálicos entre estas duas camadas que não possuem ligação às fachadas. Entre estas duas camadas foram ainda observados alguns vazios.

Figura 89 – Pormenor de execução do friso entre duas camadas de argamassa, 2013.

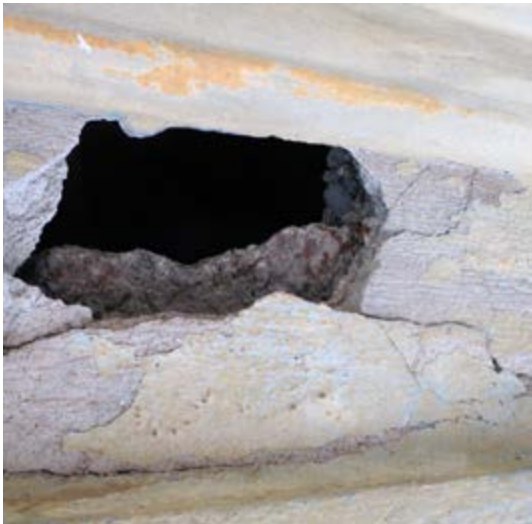
Cornija superior do corpo da teia, que, à semelhança das outras cornijas, é também uma estrutura fingida. Este elemento é um volume oco, executado com lajetas de argamassa armada com varões e rede de galinheiro, e varões que, aparentemente, executam travamentos à fachada.

Figura 93 – Corrosão da rede de galinheiro, 2013.

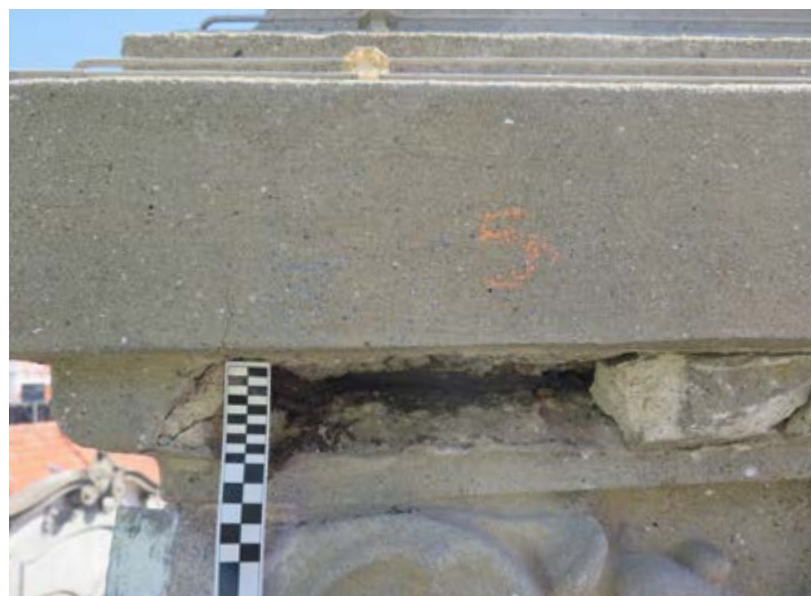
O friso superior deste elemento, que integra o murete de um terraço acessível, é um volume oco executado em argamassa, com varões e rede de galinheiro. Não foi possível averiguar a constituição da totalidade do murete vertical.

Figura I03 – Pormenor da corrosão dos varões longitudinais, 2017.

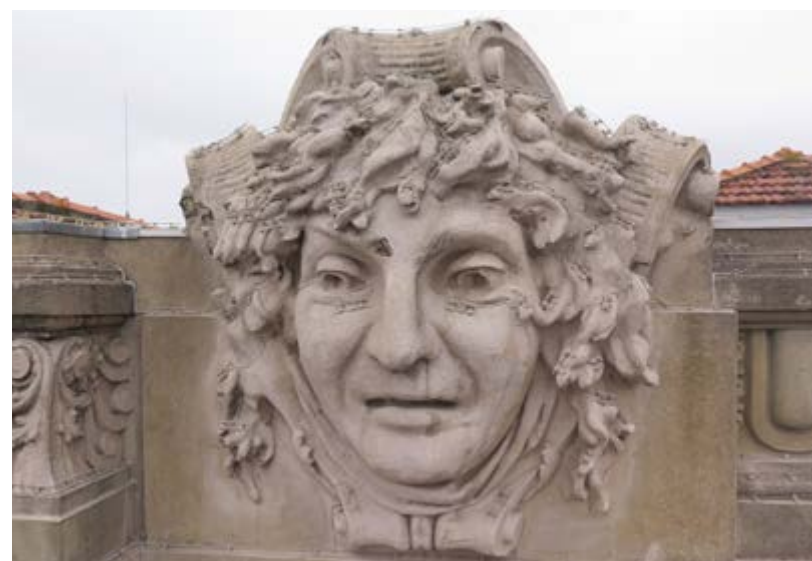
Figura 105 – Degradação da testa, 2019.

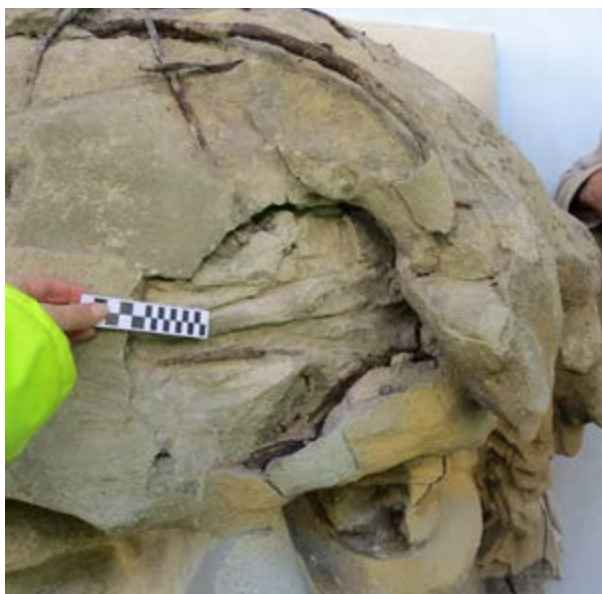
Figura I64 – Sondagem na testa da “carranca de teste”, 2013.

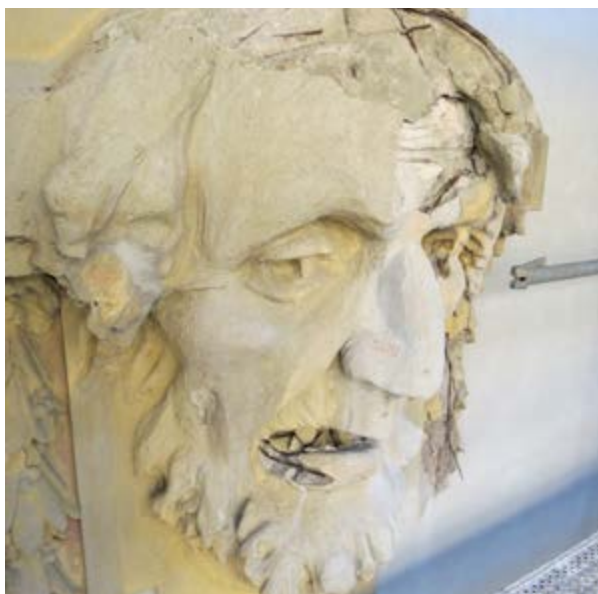
Carranca a nível intermédio na fachada poente. Esta carranca é maciça e foi designada como “carranca de teste” em 2013, face ao estado de degradação que apresentava. Nesta carranca foram extraídos quatro carotes de 50 mm de diâmetro (três paralelos à fachada e um perpendicular a esta). Foi ainda avaliada a profundidade de carbonatação, testada a aderência de novas argamasas e executados ensaios de arrancamento. No carote perpendicular à fachada não existiam armaduras em profundidade. Os carotes paralelos à fachada revelaram armaduras na zona do elemento tipo viga ao nível da testa. A profundidade de carbonatação foi inferior a 2 cm. As sondagens efetuadas permitiram verificar que esta carranca foi alvo de uma intervenção anterior, na qual foi executado um empastelamento em argamassa com varões metálicos.

Figura I65 – Estado de degradação da “carranca de teste”, 2013.

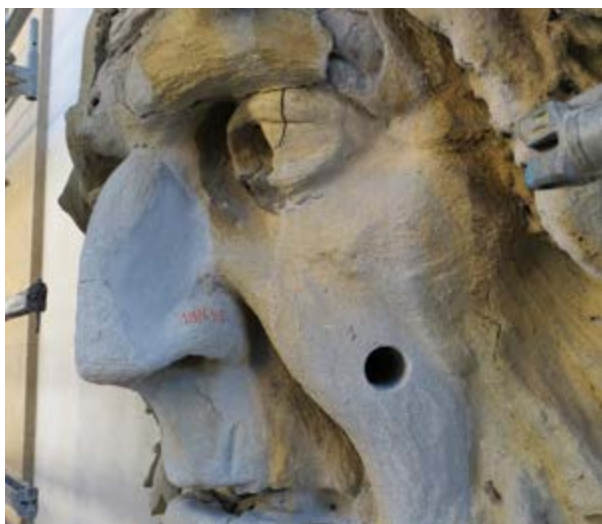
Figura I66 – Extração de carote ao nível da face e teste de aderência de argamassa no nariz, 2013.
