Conservação e reabilitação de elementos escultóricos de cimento/betão armado. Casos práticos de intervenção

2 FACHADAS DO TEATRO NACIONAL DE SÃO JOÃO

3 OBELISCO DA FACULDADE DE ECONOMIA DA UNIVERSIDADE DO PORTO (FEP)

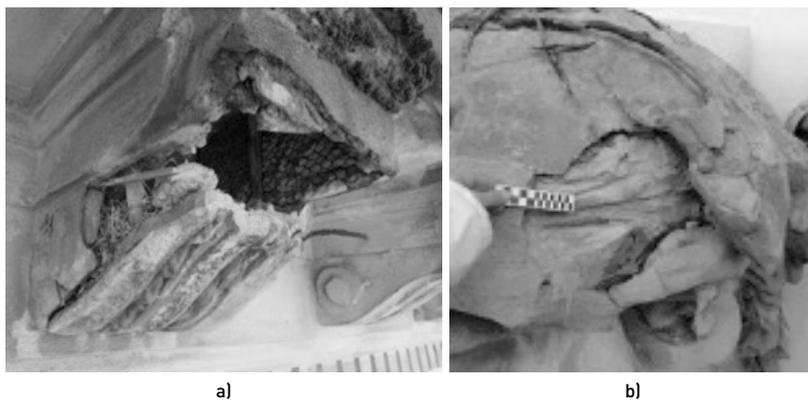
A inspeção prévia realizada em 2009 pelo Instituto da Construção da Faculdade de Engenharia da Universidade do Porto (IC-FEUP) às fachadas do TNSJ [3] não permitiu uma inspeção rigorosa destes elementos pelo facto de estarem pintados e parcialmente cobertos de crostas, de guano e de musgos, mas permitiu observar o elevado estado de degradação em que estes elementos em argamassa de cimento armado se encontravam. Já em fase de obra, após a limpeza das fachadas e de uma observação mais detalhada destes elementos, foi possível concluir que parte deles provavelmente foram executados em moldes em oficina e posteriormente colocados na fachada. Foi o caso das mísulas, elementos ocios não estruturais executados com rede de galinheiro [5] cujo processo de construção e colocação em obra foi bem identificado, ou de outros elementos maciços como as flores que incorporam as grinaldas. Foi constatado ainda que, para um mesmo tipo de elemento decorativo que se repete, podem existir diferentes tipos de argamassa. Este facto indicia, entre outros aspetos, que também diferentes oficinas poderão ter estado envolvidas na execução de um mesmo tipo de elemento decorativo, o que poderá explicar diferenças construtivas encontradas. Apesar de todos os elementos decorativos serem armados, ou seja, possuírem varões metálicos ou rede de galinheiro, não existe um padrão na incorporação destes elementos metálicos na argamassa, sendo que, aparentemente, são colocados de forma aleatória, quer em número, quer em forma. Não sendo expectável que à época existisse um grande domínio da técnica construtiva de esculturas em betão armado, crê-se, pelo observado, que os varões metálicos e a rede de galinheiro seriam usados da mesma forma aleatória que as lincas eram tradicionalmente usadas na execução dos elementos decorativos em gesso/estucos para a sua moldagem e fixação aos elementos portantes. Como já referido, alguns destes elementos decorativos são volumes ocios que fingem elementos estruturais, como, por exemplo, a cornija principal, as mísulas (Fig. 2a) ou o muro de remate do corpo da teia.

No decorrer da obra de 2013/2014, para além dos ensaios realizados para a caracterização química e física das argamassas de diferentes elementos foi escolhida uma carranca da fachada poente, visivelmente em pior estado de degradação material com delaminação da argamassa e forte corrosão de armaduras, como elemento de teste (Fig. 2b)). Esta carranca foi alvo de um conjunto de ensaios que visaram obter o conhecimento necessário acerca dos elementos decorativos e a consequente definição de critérios de intervenção. Em particular, foram realizadas janelas de sondagem, foram extraídos carotes para avaliar a constituição do interior das carrancas e tentar aferir o tipo de ligação destes elementos à fachada, foram feitos ensaios de compatibilidade de argamassas, testes de aderência de argamassas, testes de avaliação de profundidade de carbonatação, e testes de extração pontual e de tratamento de armaduras para se testarem diferentes abordagens ao processo de conservação. Adicionalmente, salienta-se que as sondagens realizadas permitiram verificar que esta carranca já tinha sido alvo de uma reabilitação não registada (e não datada), que envolveu a execução de um empastelamento em argamassa sobre o elemento, o qual alterou a sua expressão inicial.

Figura 2. a) Mísulas fingidas b) Carranca de testes © IC, 2013.

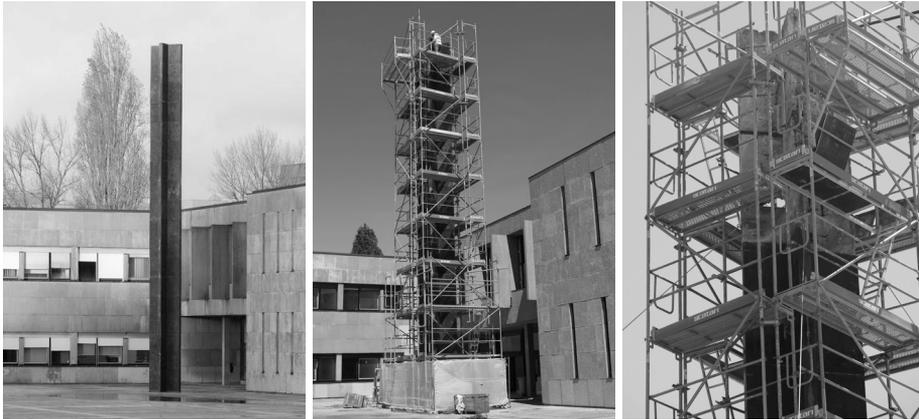
O edifício principal da Faculdade de Economia que entrou em funcionamento em 1974, da autoria do Arquiteto Alfredo Viana de Lima, é um marco na arquitetura moderna portuguesa estando classificado como monumento de interesse público. A entrada do edifício principal é assinalada por um obelisco da autoria do escultor Mestre José Rodrigues [6] executado em betão armado e revestido por chapas de cobre (Fig.4). Aquando da reabilitação do edifício da FEP levado a efeito durante os anos 2018/2020, previu-se também a reabilitação do obelisco que aparentava sinais de degradação por corrosão de armaduras e consequente expansão, evidenciados pelo afastamento das juntas das chapas de cobre.

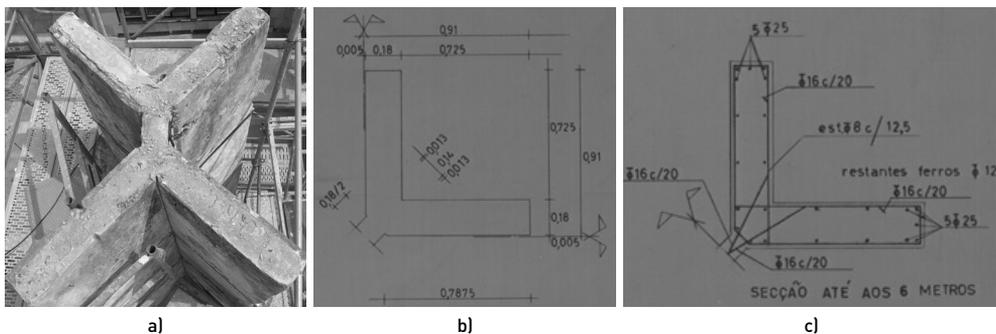
O obelisco da FEP foi executado por um elemento estrutural de betão armado com cerca de 18m de altura e uma secção transversal em “cruz” formada por dois “L” ligados nos ângulos diametralmente opostos por uma nervura vertical de dimensões reduzidas (Fig.5). O elemento estrutural de betão armado é revestido em todo o contorno por painéis de chapa lisa de latão que serviram de cofragem, existindo ainda elementos verticais salientes em aço inox dispostos na nervura vertical de ligação do duplo “L”. A fundação é efetuada através de um bloco de betão de secção quadrada com 4.3m de lado e com altura de 3.3m.

a) fotografia © IC, 2019 b) e c) peça do projeto original

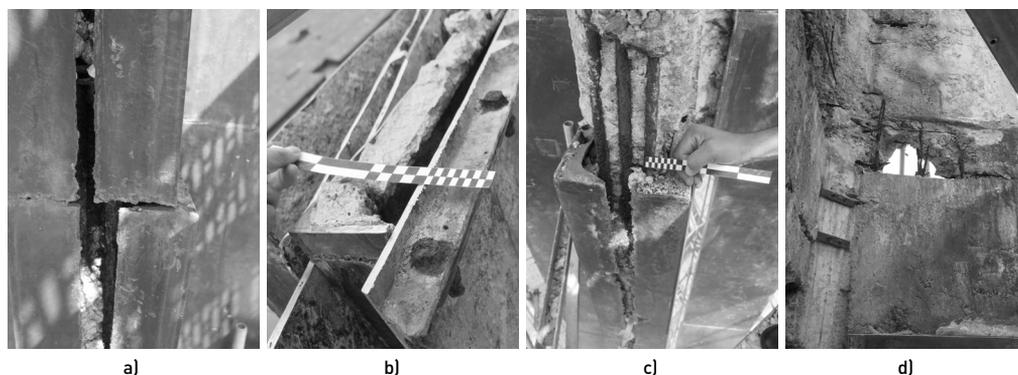
Figura 6 – Degradação do betão armado e sistema de fixação das chapas de latão © IC, 2019

A segunda fase, e após o espiamento do obelisco e a remoção de mais alguns painéis de revestimento, incluiu a inspeção visual da estrutura de betão (Fig. 6 b) c) e d)) e a avaliação de segurança [9] que permitiram a definição de procedimentos para a remoção das chapas de revestimento em condições de segurança. A inspeção visual da estrutura de betão evidenciou a forte degradação do elemento de betão armado traduzida pela acentuada corrosão de armaduras (quase já inexistentes em algumas zonas), chochos nas faces laterais do elemento e mesmo zonas sem betão por deficiência de betonagem, em particular nas zonas de ligação das chapas de latão.

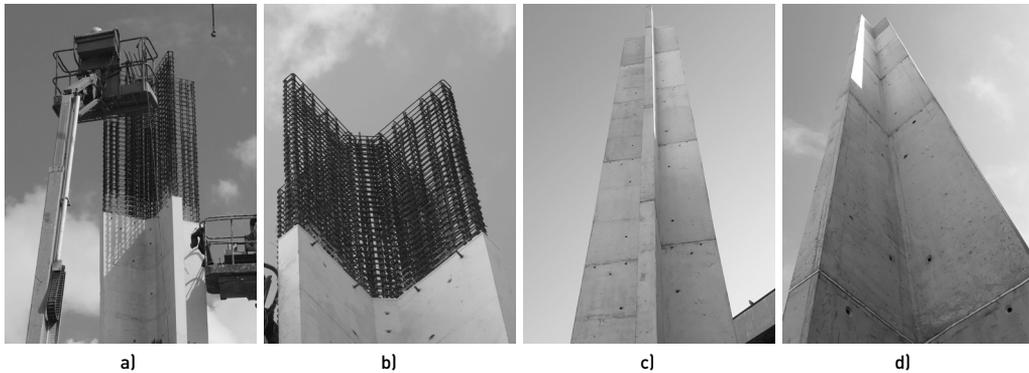
A extensão e a gravidade das anomalias estruturais identificadas após a remoção das chapas de revestimento (como a forte corrosão de armaduras e as deficiências de betonagem), assim como a avaliação de segurança, permitiram concluir que estava em causa a estabilidade estrutural do obelisco, sendo necessária uma intervenção profunda para garantir a sua segurança estrutural. Face às reduzidas dimensões da secção transversal, a reabilitação da estrutura conduziria à remoção integral do betão e das armaduras em toda a secção transversal e praticamente toda a altura do obelisco. Desta forma, privilegiando-se a durabilidade da intervenção e tendo-se em consideração a Teoria da Conservação do Património do Século XX, que aceita a manutenção da função inicial e a aproximação ao projeto original

Figura 7 – Betonagem da nova estrutura do obelisco a) e b) © IC, 2021 c) e d) ©Prof. Eng. Vasco Peixoto de Freitas, Lda, 2021

como critérios de autenticidade, optou-se pela reconstrução integral da estrutura de betão armado (Fig. 7), sendo os procedimentos de recolocação das chapas de revestimento acordado com o atelier da Fundação Mestre José Rodrigues. O projeto de reabilitação [7] integrou assim a reconstrução da estrutura de betão armado e a solução de recolocação das chapas de revestimento.
