Reabilitação construtiva e energética do  
Bairro de Lordelo  
Porto

Vasco Peixoto de Freitas, Nuno Valentim Lopes e  
Pedro Filipe Gonçalves

# Reabilitação construtiva e energética do Bairro de Lordelo

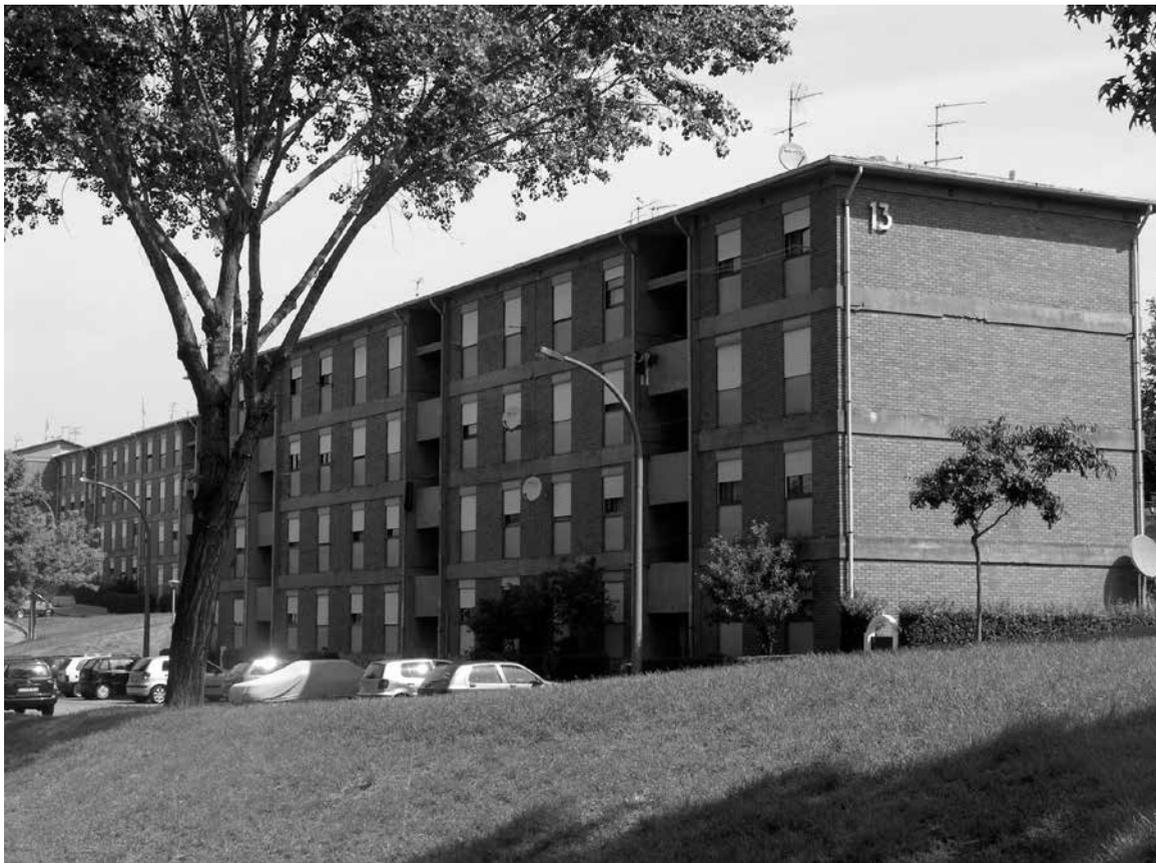
Fig. 03. Estado inicial do bloco 13

O revestimento exterior, na generalidade das fachadas, é constituído por tijolo de face à vista, com a seguinte composição: pano exterior em alvenaria de tijolo de face à vista; espaço de ar; reboco de impermeabilização; pano interior de alvenaria; e revestimento interior. O coeficiente de transmissão térmica superficial destas paredes ( $U$ ) era de cerca de  $1,4 \text{ W/m}^2 \times ^\circ \text{C}$  (Fig. 03).

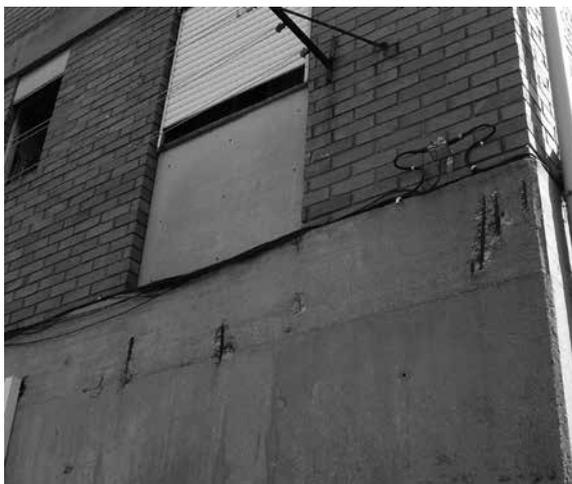
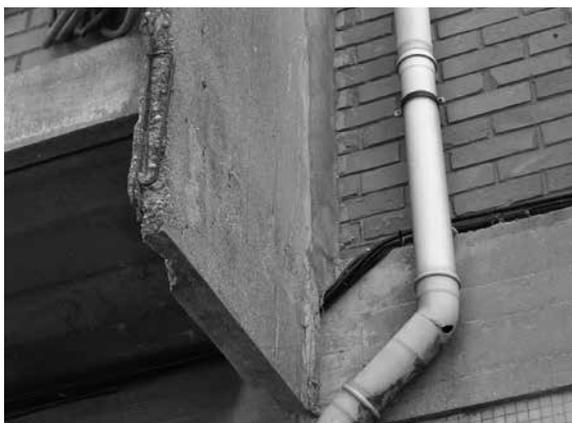
Os paramentos de fachada entre os vãos envidraçados das salas e quartos e as lajes inferiores ou superiores eram constituídos por placas de fibrocimento fixas mecanicamente (Fig. 05), sobre parede de alvenaria simples.

Fig. 05. Estado inicial - paramentos adjacentes aos vãos exteriores, com revestimento de placas de fibrocimento

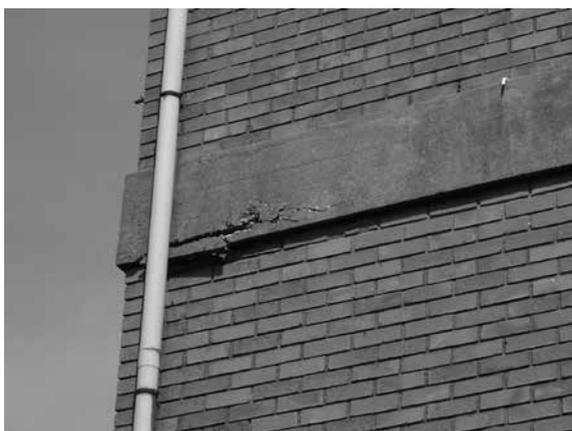
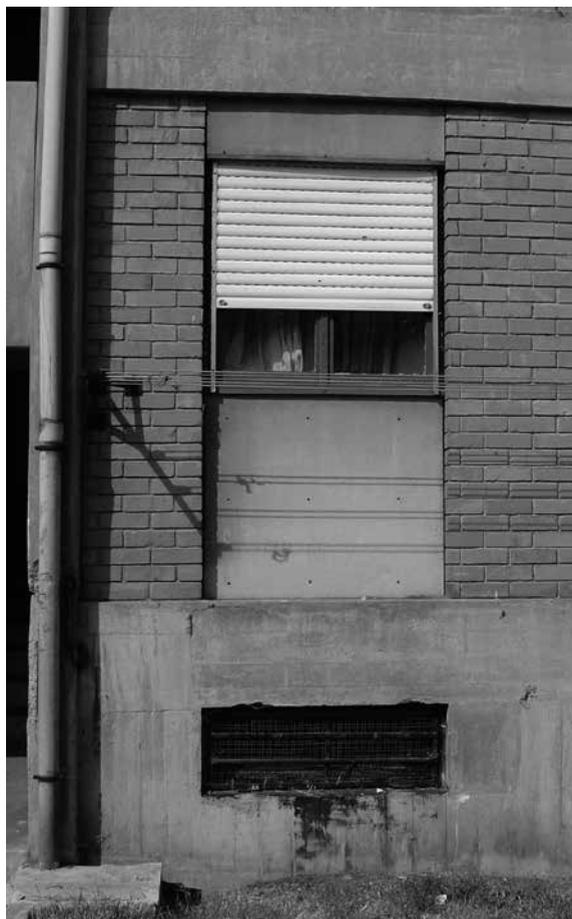
Fig. 04. Estado inicial - patologias em betão aparente

- Destacamento de betão e exposição das armaduras com corrosão (Fig. 04);
- Grafítis e degradação em paramentos em betão ou tijolo de face à vista, resultantes de atos de vandalismo;
- Degradação profunda das caixilharias e estores.

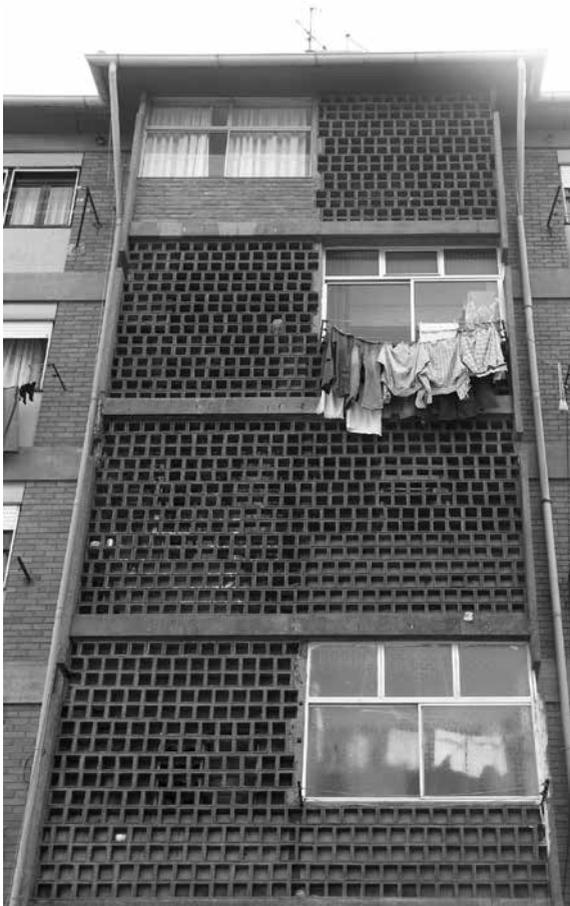
Nos corpos em balanço das fachadas posteriores dos edifícios (lavandarias) inicialmente foi aplicada uma grelha constituída por elementos cerâmicos que, na generalidade dos fogos, foi posteriormente alterada (Fig. 06 e 07).

Fig. 06. Estado inicial - lavandarias

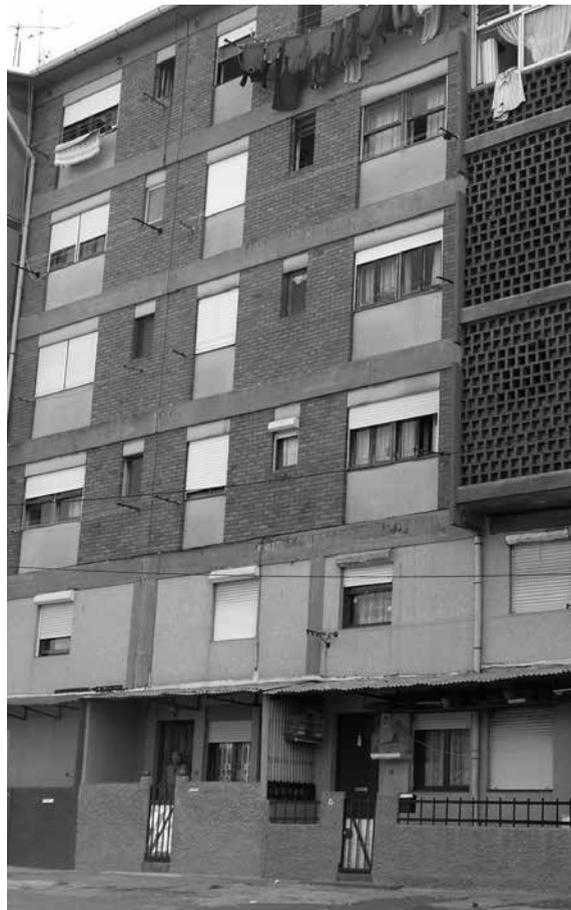
Fig. 07. Estado inicial - alçado posterior do bloco 15

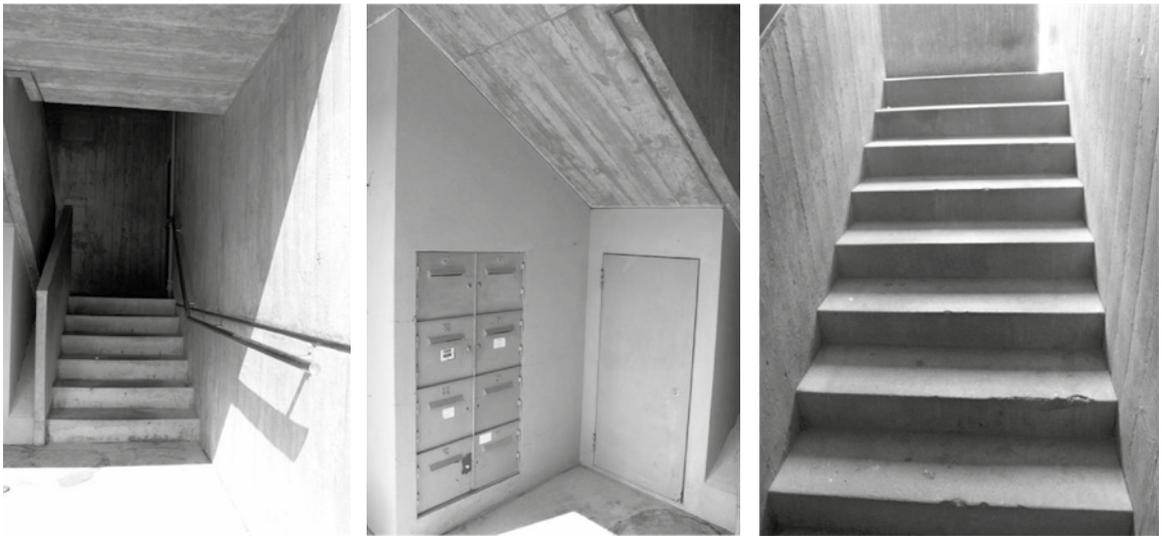
As patologias observadas nos espaços interiores comuns dos edifícios (caixas de escadas coletivas) foram as seguintes: degradação do betão à vista, dos degraus,

Fig. 09. Estado inicial - espaços comuns

das caixas de correio e armários das entradas, e das instalações elétricas; fugas na rede de abastecimento de água; grafítis e danos resultantes de atos de vandalismo; e desconforto na utilização (Fig. 09).

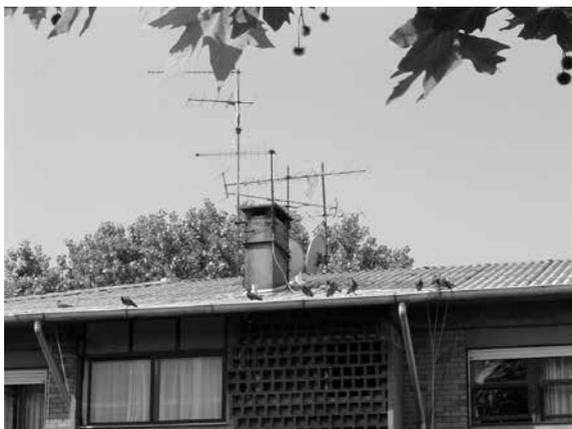
As coberturas tradicionalmente com reduzida inclinação e revestimento com placas de fibrocimento associadas a desvão não utilizável, não apresentavam isolamento térmico, pelo que tiveram de ser integralmente intervencionadas, substituindo-se o revestimento por painéis sanduiche e isolando fortemente sobre a laje de teto, cumprindo as exigências regulamentares que implicavam a colocação de mais de 10 cm de isolamento térmico. A acessibilidade à cobertura foi garantida, bem como a ventilação do desvão para permitir uma melhoria do comportamento no período de verão.

Fig. 13. Cobertura, antes e depois

garantir a continuidade do isolamento, o que exige um tratamento particular na zona do beirado e dos elementos de suporte da estrutura da cobertura, nomeadamente em alvenaria (Fig. 13).

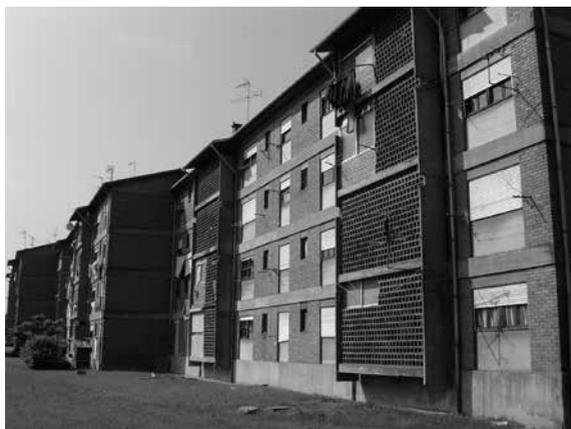
Fig. 14. Fachada posterior, antes e depois

No Bairro de Lordelo optou-se por manter a parede dupla e colocar isolamento térmico sob as caixilharias, cuja parede era simples. Refira-se que esta opção só é recomendada em edifícios com aquecimento intermitente ou quase inexistente (Fig. 14).

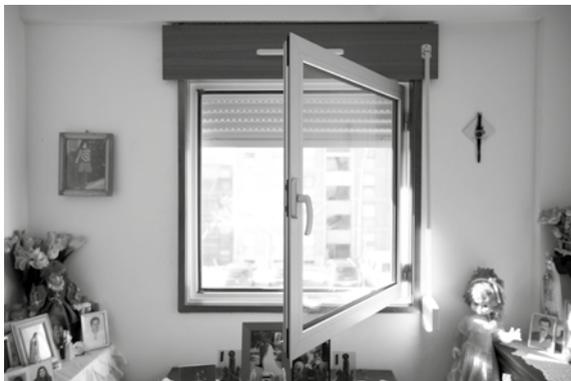
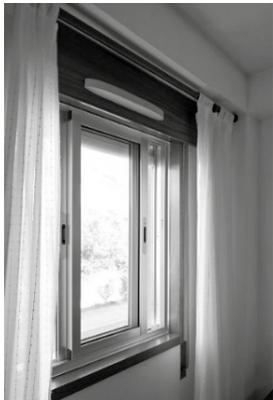
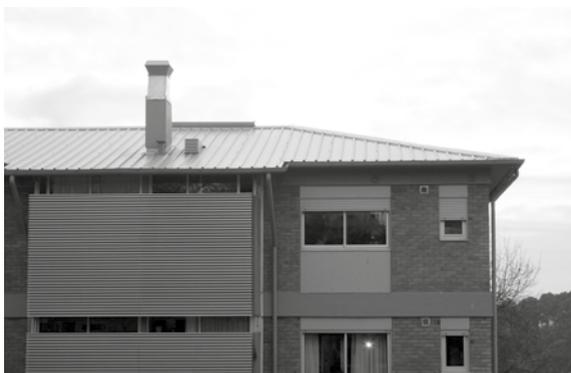
Fig. 15. Intervenção nos vãos exteriores

As caixilharias dos vãos envidraçados encontravam-se obsoletas, tendo-se optado por novos caixilhos em alumínio com vidro duplo de reduzida permeabilidade ao ar (Fig. 15).

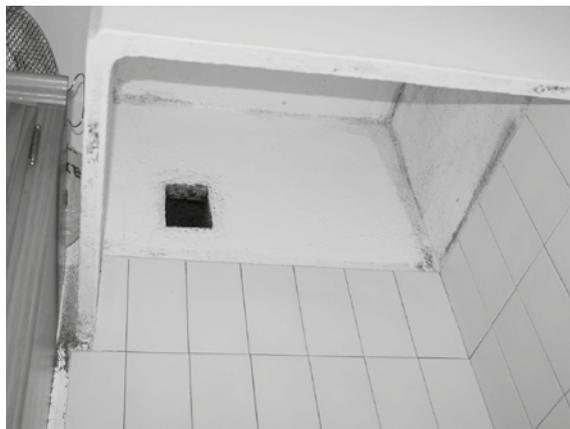
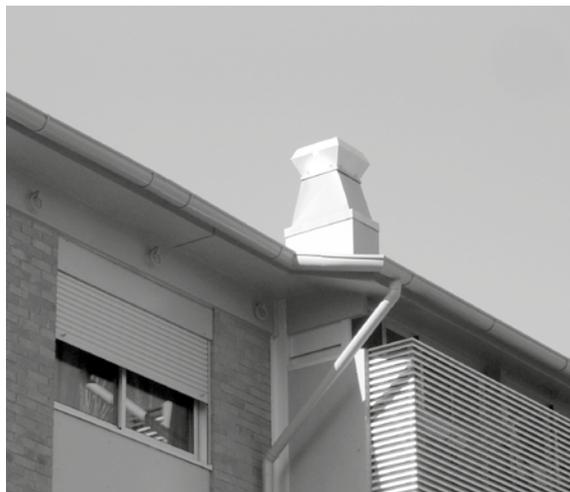
Fig. 16. Sistema de ventilação mecânico, antes e depois

diferenciados entre o dia e a noite, embora no Bairro de Lordelo tenham sido colocados ventiladores individuais acionados pelos utilizadores. Na cozinha foi proposto um sistema de extração contínua que assegurasse um caudal mínimo de 60 m<sup>3</sup>/h e que nas horas de ponta é significativamente mais elevado, dependendo da tipologia da fração. Também aqui os ventiladores são programáveis de velocidade variável (Fig. 16).

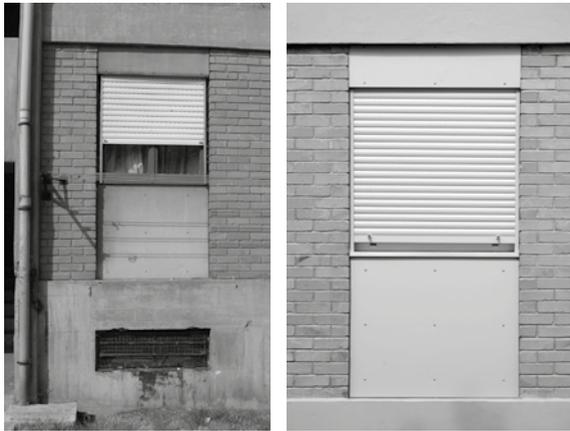
Fig. 17. Estores exteriores, antes e depois

passivo no verão, pelo que em todos os vãos se instalaram estores com uma reflexão elevada (Fig. 17).

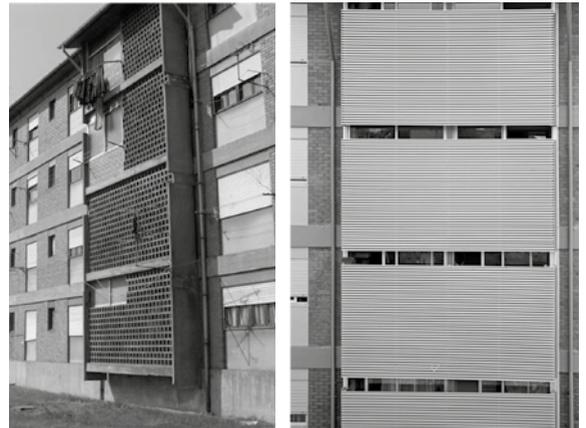
Fig. 19. Lavandarias, antes e depois

A secagem da roupa produz uma quantidade significativa de vapor pelo que houve preocupação de criar um espaço no exterior, arquitetonicamente integrado, cujo acesso se faz pela janela da lavandaria (Fig. 18). A lavandaria dispõe de aberturas de ventilação permanente. De forma a não perturbar o morador do piso inferior criou-se um aparapngas entre os estendais exteriores.

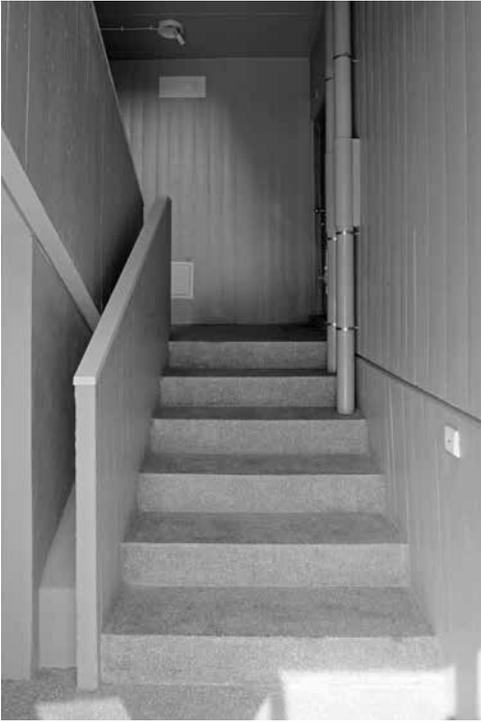
Fig. 20. Proposta para a passagem de infraestruturas elétricas

Não é possível deixar de refletir sobre a correção das infraestruturas nas zonas comuns, muitas vezes obsoletas. Também aqui há limites regulamentares que condicionam as melhores soluções. A título de exemplo, apresenta-se a solução encontrada para a passagem de cablagem de instalações elétricas e de ITED na caixa de escadas, que procura compatibilizar resistência ao choque e facilidade de ligação ao interior das habitações (Fig. 20).
