## **Ensaio de caracterização do risco de corrosão em elementos de betão armado da Ponte Edgar Cardoso**

### **RESUMO**

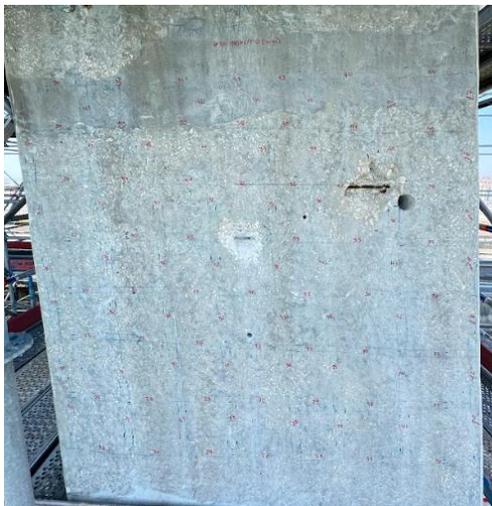
A medição da espessura de recobrimento foi feita não apenas como pré-requisito dos outros ensaios, mas também para avaliar a proteção que está a ser conferida às armaduras. Foi registada nos elementos estruturais observados (Figura 2). Existindo duas camadas de armadura junto a cada face de betão (armaduras em direções perpendiculares), interessa avaliar a espessura de recobrimento da camada de armadura mais superficial. Os resultados da medição desse parâmetro são sintetizados no histograma apresentado na Figura 3, utilizando classes com uma amplitude de 5 mm. O gráfico indica a frequência dos resultados para cada classe e apresenta a frequência relativa, que é o número de medições numa classe dividido pelo total de medições, sendo 63 para as zonas TN/S e TN/M, e 24 para a posição NJ/N Jusante. A apresentação da frequência relativa facilita a comparação das distribuições estatísticas dos resultados em diferentes zonas com diferentes números totais de medições.

Numa perspetiva atual da ponte, os resultados obtidos podem ser discutidos com base no Eurocódigo 2, que define a classe de exposição dos elementos ensaiados como XS1. Para um tempo de vida útil de projeto de 50 anos, o recobrimento mínimo exigido é de 35 mm e o nominal é de 45 mm (valor a especificar nos desenhos e dimensão dos espaçadores a colocar em obra). Sendo assim, verifica-se que, para este ambiente agressivo, há locais onde o recobrimento medido é inferior ao exigido.

Figura 2. Fotografia representativa do ensaio realizado na posição TN/M.

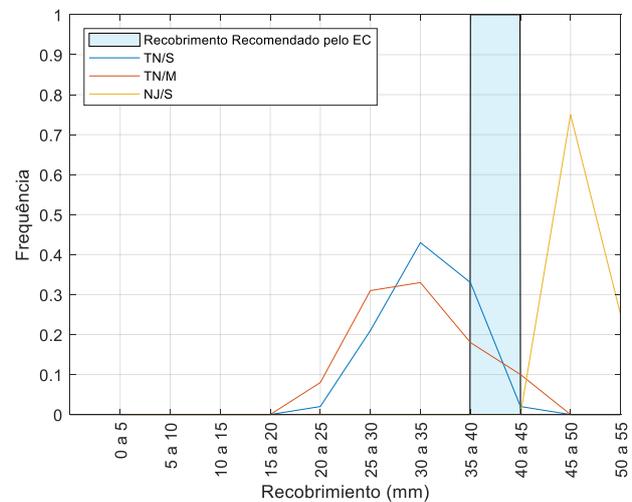
Figura 3. Histograma da espessura de recobrimento medida nas zonas analisadas com betão decapado.

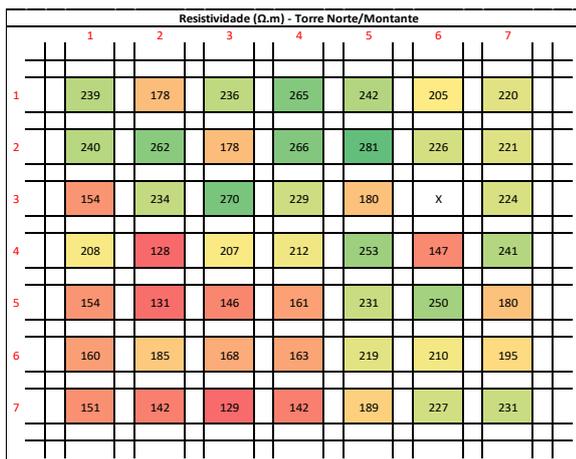
os betões com teores de humidade mais elevados apresentam valores mais baixos da resistividade, por ser maior a facilidade com que são conduzidas as cargas elétricas e, conseqüentemente, será maior aí a velocidade de corrosão, se encontrarem reunidas as restantes condições para ocorrerem as reações de corrosão. Em cada uma das zonas onde foram realizadas medições, os resultados foram compilados num mapa conforme se exemplifica na Figura 4.

Figura 4. Valores de resistividade do betão referentes à zona TN/M.

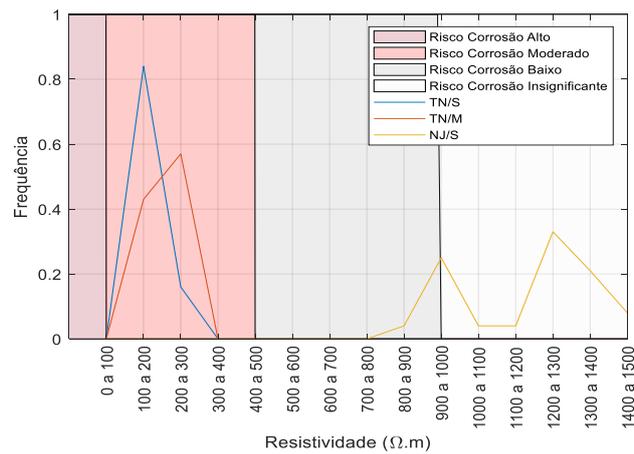
Além disso, os resultados foram compilados num histograma (Figura 5). Observam-se resultados no betão da torre bastante diferentes dos obtidos no New Jersey. Estas diferenças são uma consequência das diferenças nos betões existentes em cada elemento estrutural, e do respetivo teor de humidade. Os valores obtidos no NJ indicam que o risco de corrosão é nesse elemento baixo ou insignificante, de acordo com a recomendação RILEM. Na torre, os valores obtidos, apesar de menores, encontram-se entre 200 e 300  $\Omega.m$ , correspondendo a um risco de corrosão moderado.

Figura 5. Histograma dos valores de resistividade medidos nas três zonas analisadas onde o betão não está recoberto por tinta.

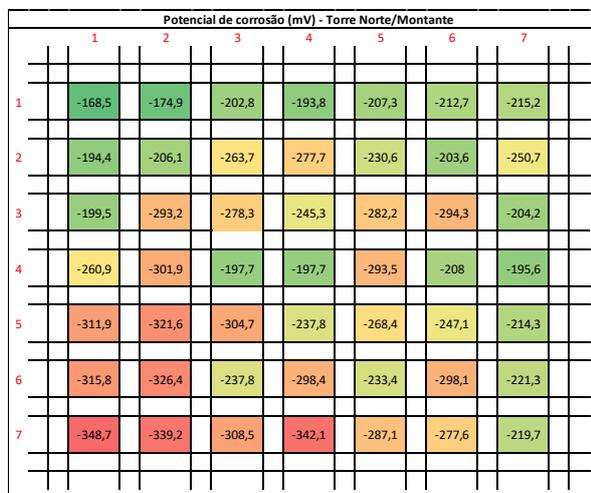
O ensaio de medição do potencial de corrosão procura avaliar a probabilidade de estarem a ocorrer reações de corrosão das armaduras, em cada ponto de medição. Os resultados obtidos em cada posição foram resumidos num mapa (exemplo na Figura 6), onde os potenciais mais negativos são apresentados com cor vermelha, por corresponderem a uma maior probabilidade de ocorrência de corrosão.

Figura 6. Valores do potencial de corrosão do betão referentes à zona TN/M.

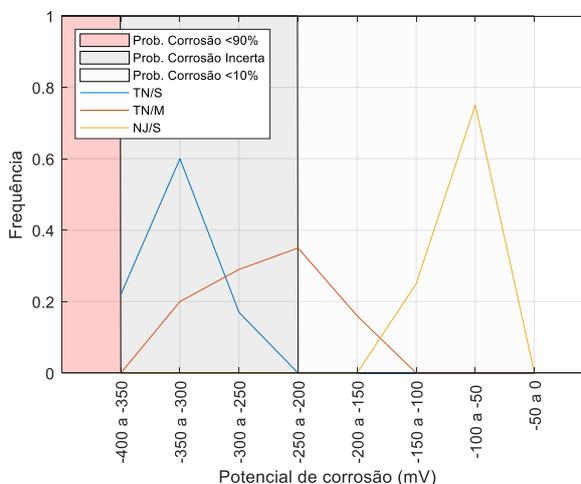
No histograma que resume todos os resultados obtidos (Figura 7), observa-se uma variação significativa de ponto para ponto. A TN apresenta alguns valores classificados com uma probabilidade de corrosão superior a 90%, mas a maior parte dos resultados está no intervalo de -200 a -350mV, correspondendo a uma probabilidade de corrosão incerta. No caso do NJ há uma probabilidade de corrosão <10%, o que é consistente com os resultados previamente apresentados para a resistividade e espessura de recobrimento.

Figura 7. Histograma dos valores do potencial de corrosão medidos nas zonas com betão decapado.

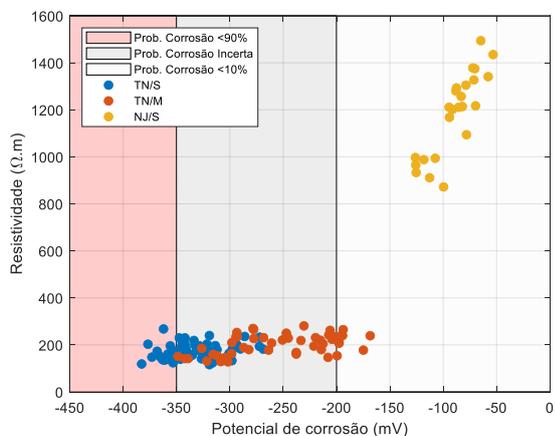
Analisando a correlação entre o potencial de corrosão e a resistividade (Figura 8), observa-se que os valores mais elevados da resistividade ocorrem em pontos com valores menos negativos do potencial, ambos os resultados indicando um menor risco de corrosão (o que acontece no caso do New Jersey).

Figura 8. Relação entre os valores medidos do potencial de corrosão e da resistividade.

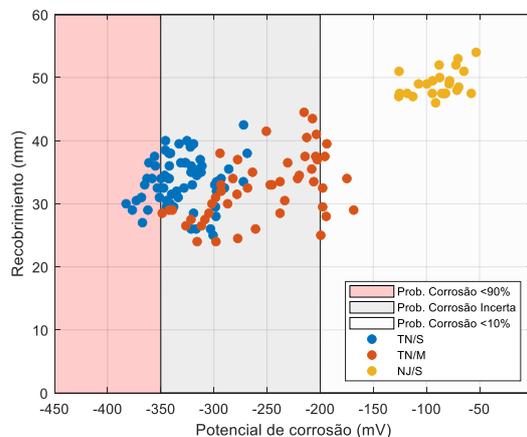
Estudando a correlação entre o potencial de corrosão e a espessura de recobrimento (Figura 9), observa-se que quanto maior é essa espessura, menor é a probabilidade de existirem reações de corrosão, à luz da interpretação dos resultados da medição do potencial de corrosão, sendo essa a situação em que se encontra o New Jersey.

Figura 9. Relação entre os valores medidos do potencial de corrosão e da espessura de recobrimento.

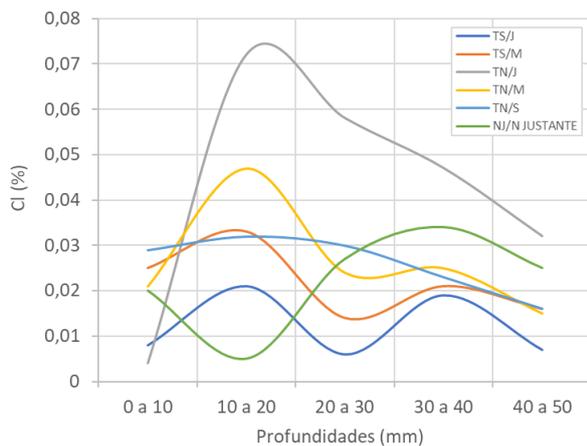
A medição do teor de cloretos, a diferentes profundidades, conduziu aos resultados apresentados na Figura 10. De um modo geral, na camada mais superficial, são obtidos menores teores do que na camada seguinte, sendo este um resultado comum. Nas camadas que se seguem, a maior profundidade, a tendência esperada é a de diminuição do teor de cloretos à medida que a profundidade aumenta, uma vez que a penetração do agente agressivo está a acontecer a partir da superfície exposta à atmosfera. No entanto, há alguma dispersão em torno desta tendência, em resultado da heterogeneidade do betão e da incerteza associada a este processo de medição. Obtiveram-se resultados semelhantes nas posições TN/M, TS/J e TS/M, com baixos valores na profundidade de 0-1 cm, um aumento significativo entre 1-2 cm, uma queda entre 2-3 cm, um ligeiro aumento entre 3-4 cm e uma queda final entre 4-5 cm.

Figura 10. Teor de cloretos medido, em percentagem da massa da amostra ( $t_a$ ).

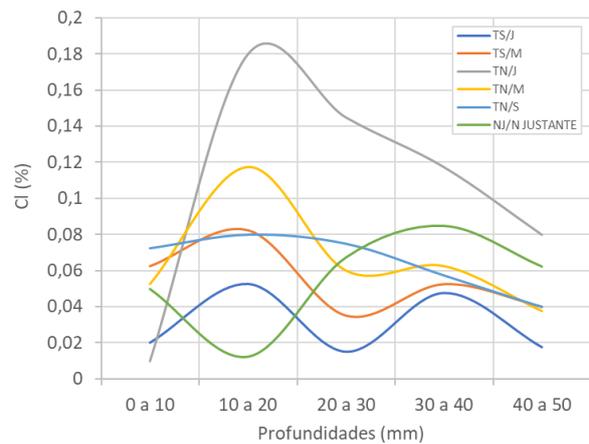
Figura 11. Estimativa para o teor de cloretos em percentagem de massa de cimento ( $t_c$ ).

Os resultados são apresentados na Figura 11, onde se vê que o valor mais elevado obtido para  $t_c$  foi 0,18% da massa de cimento. Portanto, todos os teores de cloretos medidos encontram-se abaixo do teor crítico de cloretos,  $Cl_{crit}^-$ , que pode conduzir à destruição da película passiva. Além disso, observa-se

que o valor mais alto foi obtido no separador NJ. Nas torres da ponte o maior valor de  $t_c$  obtido foi 0,12%.
