Título: Reabilitação e Reforço de Estruturas Património Nacional;
Experiência da FEUP

João Guedes, Aníbal Costa, António Arêde, Esmeralda Paupério

DECivil, Faculdade de Engenharia da Universidade do Porto
R. Dr. Roberto Frias, 4200-465 Porto

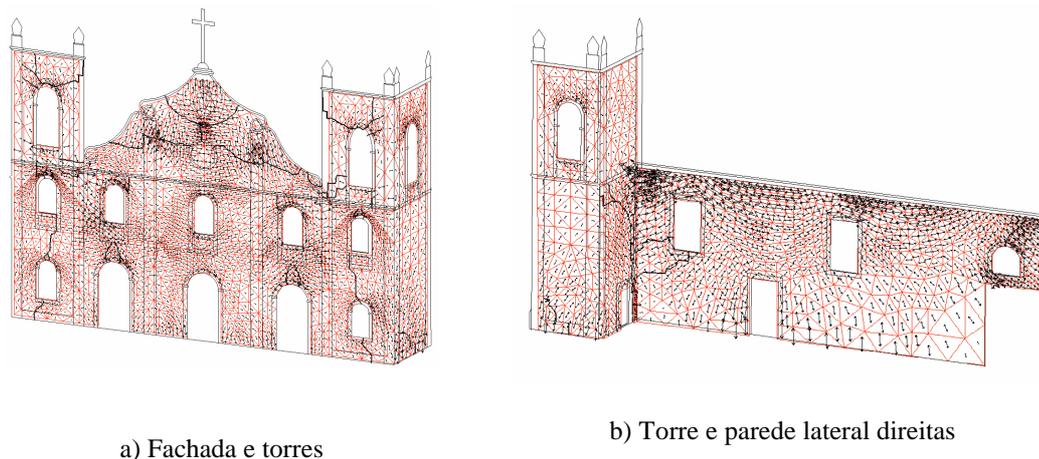
Figura 3: Tensões principais de tracção e padrão de fendilhação observado.

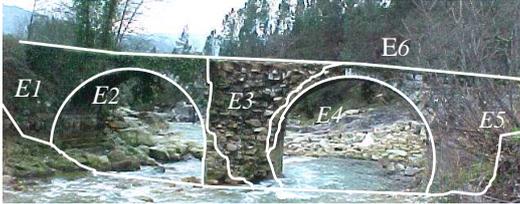
MAPA DE DANOS		TIPO:	D1
TIPO DE DANO: Ruína			
Localização dos danos:		Elementos Estruturais:

<p>Vista de montante- Esquemática dos elementos</p>		E2 E3 E4 E6	
Descrição:		Registo fotográfico:	
<p>A ponte encontra-se em risco de ruína, resultado do desmoronamento a montante do contraforte central sobre o seu lado direito que arrastou consigo parte do arranque do arco norte (E4) e parte do tabuleiro da ponte (E6) sobre o contraforte.</p>

<p>Fig. 6 – Ruína parcial a montante do contraforte.</p>	
<p>Sabe-se que, em Setembro de 1999, uma enxurrada violenta provocou a destruição parcial do contraforte e, conseqüentemente, de parte das aduelas dos arcos e do tabuleiro. Este tipo de construção baseia-se num aparelho de granito talhado (<i>opus quadratum</i>) que, além da sua função estrutural (no arco, essencialmente) materializa também uma cofragem perdida cheia de um aglomerado (<i>opus caementicium</i>) constituído por pedra miúda e argamassa. Poder-se-á considerar que este interior tem a dupla função de enchimento e de elemento estrutural, transmitindo as cargas do pavimento para os arcos e contrafortes. A infiltração das águas ao longo do tempo deverá ter provocado a lavagem daquele aglomerado, aumentando o índice de vazios com a conseqüente redução das suas características resistentes.</p> <p>A falta de argamassa nas juntas do silhar de granito foi também responsável pelo arrastamento deste primeiro elemento na enxurrada que ao desmoronar-se deixou a estrutura, já de si débil, à mercê das águas.</p>

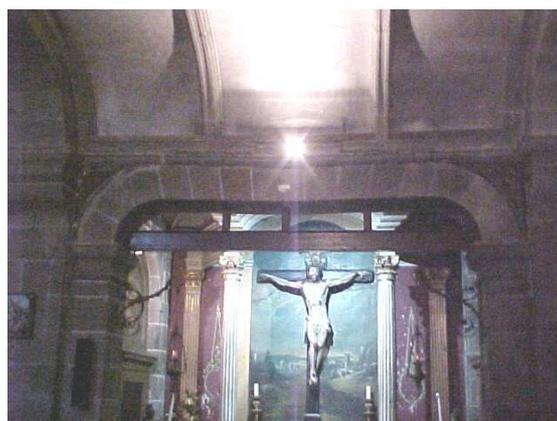
Os arcos secundários, apresentavam deformações consideráveis e por conseguinte as juntas das pedras encontravam-se abertas, com larguras de fendas importantes nas fibras tracionadas, quer junto aos apoios quer a meio vão do arco. Estes arcos encontravam-se escorados por um perfil metálico, tal como é ilustrado na Figura 6: referente ao arco referenciado por a) na Figura 5:.

Figura 6: Vista geral sobre o arco abatido secundário de suporte do coro. Sistema de escoramento constituído por perfis metálicos.

Na solução de reforço adoptada utilizaram-se técnicas e soluções de reforço simples no que respeita à sua exequibilidade. A solução de reforço consistiu na inserção de uma estrutura constituída por perfis metálicos apoiados nas colunas principais da estrutura e que permitisse o aumento da capacidade resistente da zona a reforçar através do encaminhando dos esforços para os apoios. Complementarmente, e no sentido de travar a deformação do arco abatido, as pedras do arco foram suportadas com varões de aço, fixos mecanicamente ao perfil por intermédio de buchas químicas às pedras.

Procuraram-se perfis com secções transversais de dimensões consistentes com a sua colocação em obra. Assim optou-se por executar duas sub-estruturas paralelas constituídas por perfis metálicos HEB100 e HEB160, uma em cada face da parede, que se apoiaram nos arcos principais em dois níveis distintos (Figura 7:). A parede Pa1 foi apoiada em dois perfis horizontais HEB100 materializando um par de vigas de reforço Vr1. Estes perfis transmitem parte das acções da parede para os contrafortes Ap e parte somar-se-á à acção na restante estrutura metálica. A viga Vr2 (HEB160) para além de resistir às cargas originadas pela sustentação do arco A1, resiste também à parcela das acções que provêm dos tectos sobre as áreas adjacentes ao mesmo. Os tirantes de apoio dos elementos de pedra do arco foram dimensionados de modo a reduzir-se o seu alongamento a um valor praticamente nulo. As acções que os tirantes resistem correspondem ao peso das pedras do arco que sustêm e à parcela da parede entre a viga Vr2 e as pedras do arco A1.

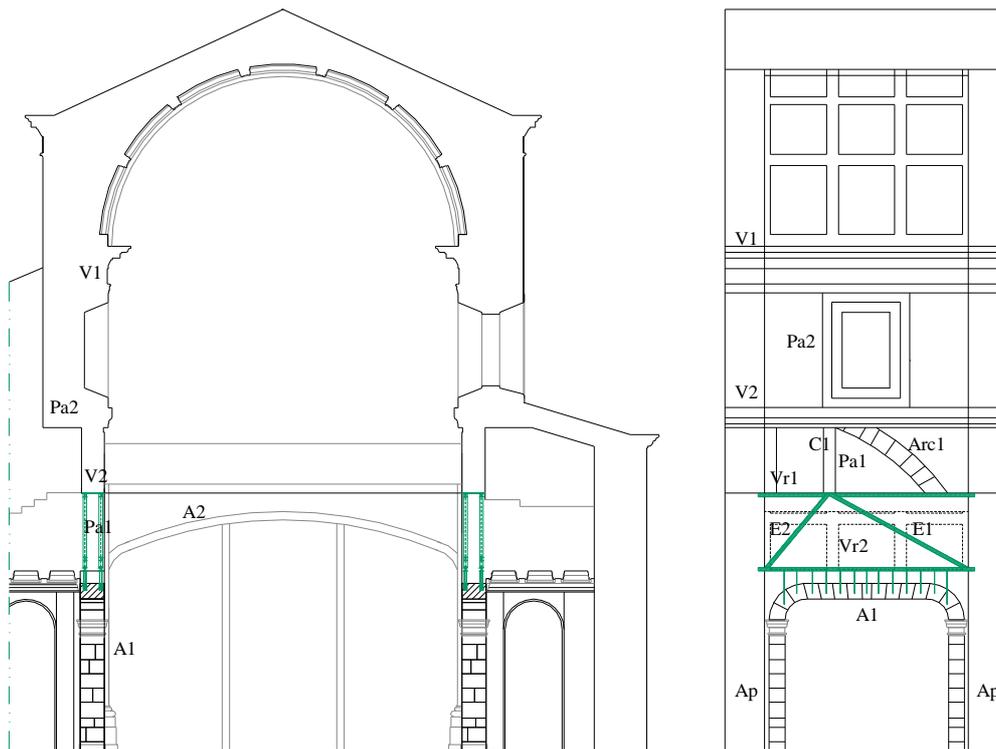
Figura 7: Estrutura de reforço do arco da Igreja do Pópulo.

Com a implementação da solução de reforço obteve-se um aumento efectivo da resistência do conjunto estrutural. A estrutura de reforço suporta as cargas que lhe são transmitidas e encaminha as acções que solicitam os arcos danificados para os arcos principais da estrutura, aliviando as acções que sobre eles actuam. Ao mesmo tempo, a estrutura de reforço sustem o aparelho de pedras que constitui o arco. Esta solução favoreceu toda a zona a reparar. A opção de transmitir as acções sobre os arcos secundários para os arcos principais da estrutura é viável uma vez que se apresentam sãos e sem problemas estruturais.
