**CARACTERIZAÇÃO GEO-ESTRUTURAL
PRELIMINAR
DO LOCAL DE IMPLANTAÇÃO DA
NOVA PONTE SOBRE O RIO DOURO**

FEUP - 1996

**EURICO S. PEREIRA
HENRIQUE S. B. MIRANDA
ALEXANDRE J. M. LEITE**

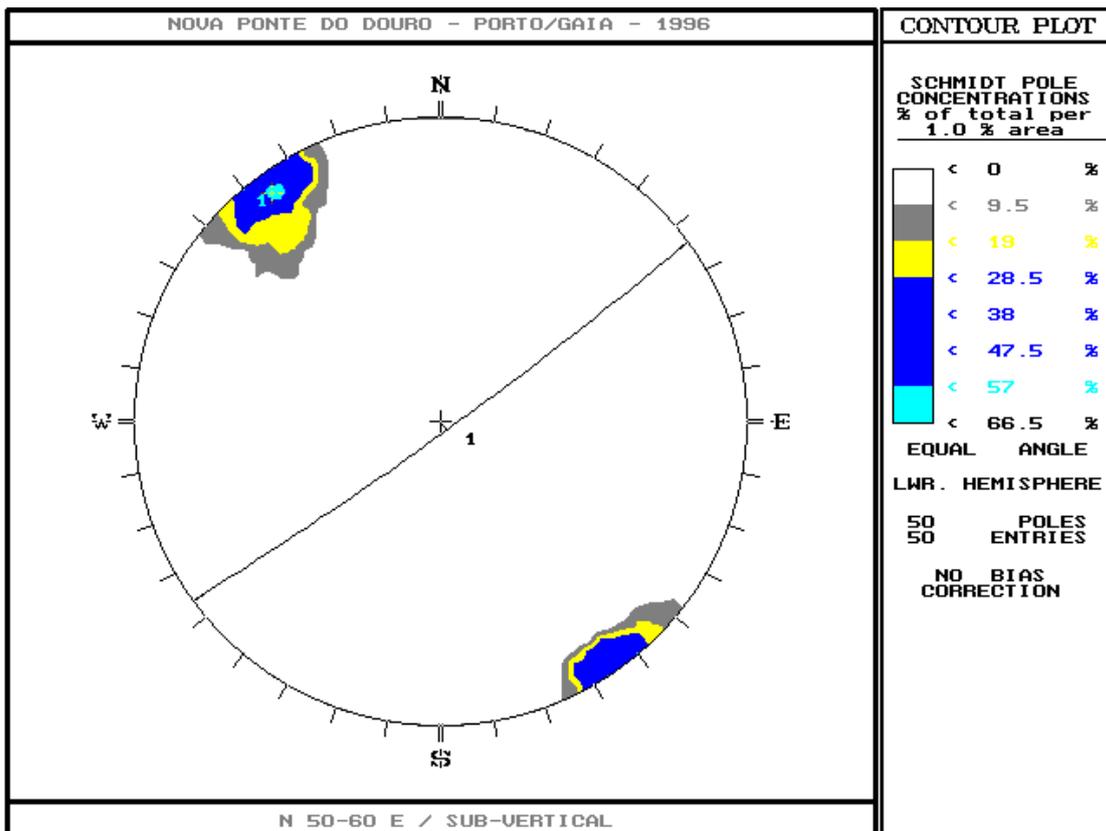
Fig. 1

i) - Fendas de Tracção N 40-50 E / 75 SE a sub-verticais (Fig. 1)

Constituem o sistema de fracturas mais representativo nas áreas limítrofes de implantação da futura ponte. A génese deste sistema de fendas está ligada ao campo de tensões de **D₃** Hercínica, mais precisamente à tensão máxima de direcção NE-SW, sub-horizontal, contemporânea da instalação do granito. Dada a sua natureza tractiva, não produz desligamentos durante o orógeno Hercínico. Por outro lado, aquela orientação sub-perpendicular à tensão máxima Alpina, direccionada N.NW-S.SE, não propicia este tipo de movimentos. Trata-se, assim, de **fracturas estabilizadas**.

- Na margem sul do Douro, têm extensão métrica a decamétrica, sem grande continuidade lateral. Em regra, não estão preenchidas por quartzo e apenas num ponto, a

escassos 30 metros do local de implantação do pilar menor, produzem alteração e argilização do granito com uma caixa de falha de cerca de 1,5 metros.

- Na margem norte do Douro, registam grande densidade, extensão decamétrica, continuidade lateral e, regra geral, estão preenchidas por quartzo com estrutura “comb”. A mais significativa destas fracturas, com traçado cartografável entre o rio Douro e o parque das Fontainhas, projecta-se a cerca de 15 metros do pilar menor nesta vertente. ***Sobre esta fenda de tracção, deverá recair cuidado saneamento e estabilização.***

- Na margem direita, a fenda de tracção de direcção NE e que passa ligeiramente a SE do pilar pequeno, apresenta para além de uma importante continuidade, alguma caixa de alteração, pelo que sobre ela deverá recair cuidado saneamento e estabilização.

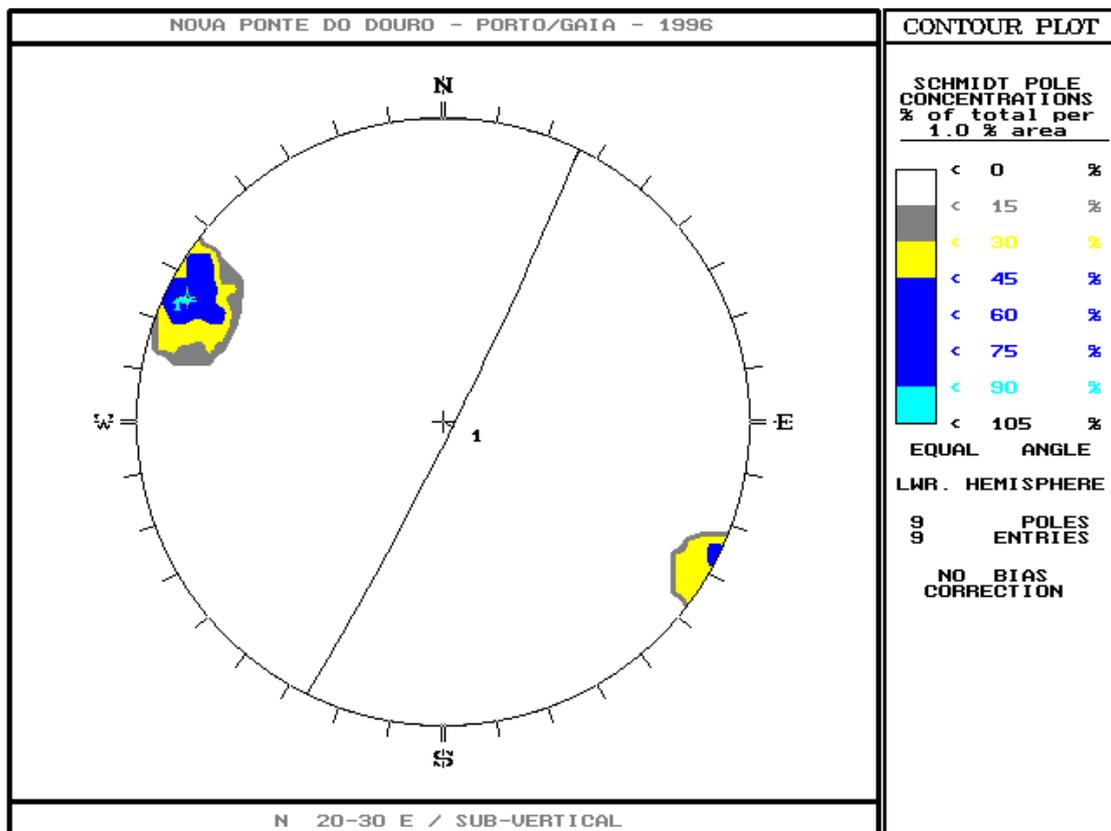
Fig. 2

ii) - *Fracturação frágil N 20-30 E / sub-verticais (Fig. 2)*

O presente sistema de fracturas forma feixes de fracturas paralelas, descontínuos, com espessura decamétrica. Embora de grande significado à escala regional, não têm grande repercussão à escala local. A sua génese está associada à fracturação frágil tardi-Hercínica, posterior portanto, à implantação do maciço granítico da serra do Pilar-Fontainhas. Todavia, quer nos tempos tardi-Hercínicos, com a rotação da tensão máxima para próximo de N-S, quer no Alpino, com a tensão máxima direccionada N.NW-S.SE, estas fracturas são reactivadas segundo desligamentos sub-horizontais senestres. Tais movimentos estão materializados pelo evidente desenvolvimento de estrias nas paredes das fracturas fazendo um ângulo máximo de 10° com a horizontal e inclinação aleatória para norte ou sul. Definem, pois, desligamentos sub-horizontais senestres compatíveis com o campo de tensões tardi-Hercínica e Alpina, a que antes nos reportámos.

- Na vertente sul do rio Douro, definiu-se um destes feixes de

fracturas paralelas com espessura de cerca de 10 metros cuja projecção se situa no leito do rio a cerca de 8 metros para oeste do pilar-mestre da projectada ponte. Um outro sistema mal delineado poderá projectar-se, no leito do rio, a cerca de 12 metros do mesmo pilar em sentido contrário, para leste. Definem um intervalo de segurança, aproximadamente com 20 metros, onde recai o referido pilar.

- Na margem norte do Douro, na parede aflorante em que assentam os lavadouros das Fontainhas, foi encontrada uma destas facturas, em associação com uma outra de NE, resultando desta associação uma alteração planar do maciço com a direcção do pequeno pilar Norte previsto para sustentação da ponte. *A esta associação deverá ser dada alguma atenção com vista à sua consolidação.*

- Na margem esquerda do Rio Douro, realçamos a existência de um corredor de fracturas com planos de direcção sensivelmente NNE e que apresentam alguma continuidade no sentido do pilar principal da ponte.

- Ainda na margem direita do Rio Douro, deverá se analisado, com vista à sua consolidação, o maciço imediatamente a Norte do pilar pequeno referido (onde assenta o lavadouro das Fontainhas), dada a existência de algumas associações de fracturas de NE com fendas de NNE. Caso este maciço seja usado como local para ancoragens de apoio à construção, é nossa opinião que, dada a concorrência das fracturas já referidas com outras do quadrante Oeste, está de forma empírica estabelecida a possibilidade de se definirem blocos “cunha” que com maior ou

menor facilidade se individualizarão aquando sujeitos a uma solicitação com sentido Sul-Norte. Para que tal não aconteça, a consolidação deste maciço deve ser cuidada.

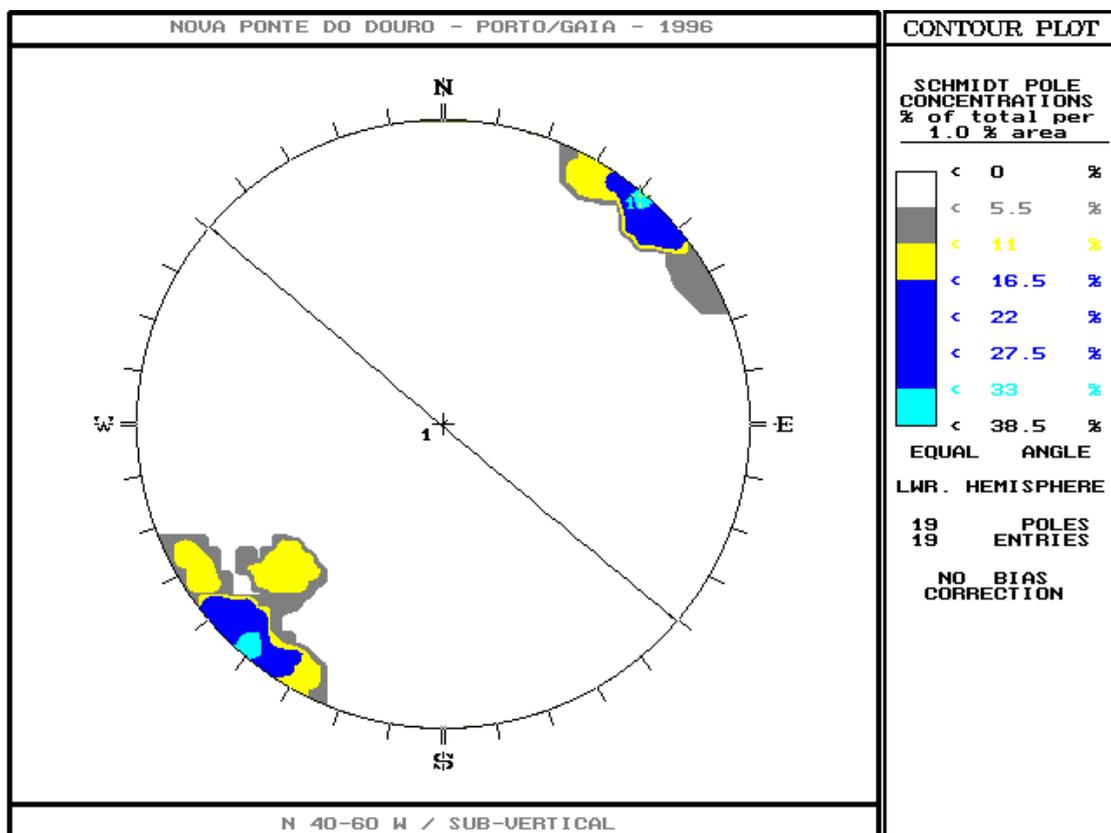
Fig. 3

iii) - Reactivação frágil de cisalhamentos N 50-60 W / sub-verticais (Fig. 3).

Embora os cisalhamentos dúcteis sejam uma constante neste tipo de granitos, as fracturas frágeis que lhes foram sobreimpostas estão escassamente representadas.

Evidenciam zonas de fraqueza induzidas pelos cisalhamentos que controlam a D_3 Hercínica de deformação e comandaram a instalação dos granitóides peraluminosos do tipo do maciço da Serra do Pilar.

Tais zonas de fraqueza podem ser reactivadas como sistemas frágeis, concomitantes dos movimentos transcorrentes definidos na alínea anterior. Com efeito, os primitivos cisalhamentos sin- D_3 Hercínica, com orientação NW-SE, ao serem actuados por compressões N-S ou N.NW-S.SE, a que antes nos referimos, passam a desligamentos frágeis, conjugados das fracturas N 20-30 E / sub-verticais. O movimento mais comum nas fracturas NW-SE é, pois, dextro e sub-horizontal, *sendo localmente pouco significativo*.

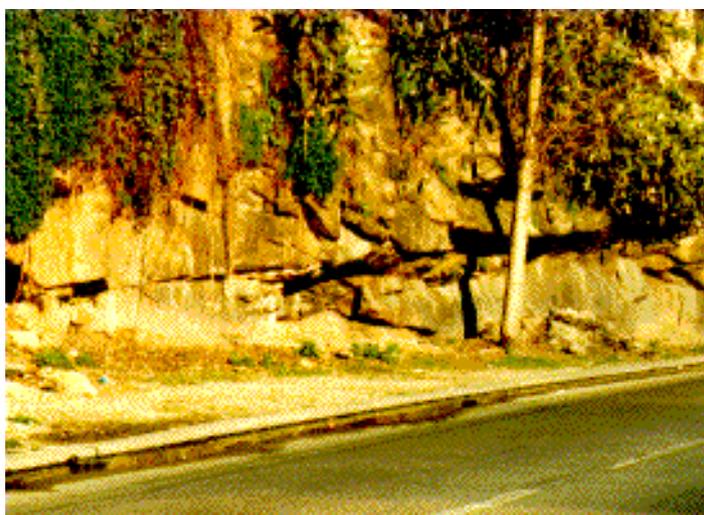
Foto 1

iv) - Fracturação sub-horizontal

Por último, a fracturação sub-horizontal resulta da retracção ou descompressão do maciço granítico, não só em associação com o relaxamento das tensões Hercínicas, como

também em consequência da diminuição actual das tensões Alpinas. Na margem direita do Rio Douro (Foto 1), junto à estrada marginal e nas proximidades de uma escadas de acesso à linha de caminho de ferro desactivada da Alfandega, é possível encontrar uma destas estruturas com uma caixa de alteração importante.

A presente fracturação, de dimensão métrica ou, por vezes, decamétrica, é ubíqua na área de implantação da nova ponte. *Submetidas, estas fracturas, a compressões verticais elevadas, podem sofrer deslizamentos gravíticos centimétricos*. A direcção e sentido dos deslizamentos são funções do pendor dos planos de fractura, sendo previsível, caso a caso, o tipo de movimento.

Dada a sua natureza aleatória, estas fracturas *merecem especiais cuidados construtivos*. Os locais de implantação dos pilares devem ser reconhecidos por sondagens até cerca de 50 metros de profundidade. Quanto à estabilização dos acidentes em análise, não implica especial acuidade geotécnica. O saneamento pode ser efectuado por ancoragem mediante enchimento de furos verticais de ϕ 5 polegadas.

- Finalmente, destacamos as fracturas sub-horizontais que inevitavelmente aparecem associadas a todas as outras fracturas já referidas. A esta associação deverá ser prestada cuidadosa atenção pois que estas, quando submetidas a compressões verticais elevadas, podem sofrer deslizamentos gravíticos importantes, originando blocos em consola.
