MOVIMENTO DE TERRAS EM COVAS DO DOURO SABROSA

RELATÓRIO PRELIMINAR

Abril 2001

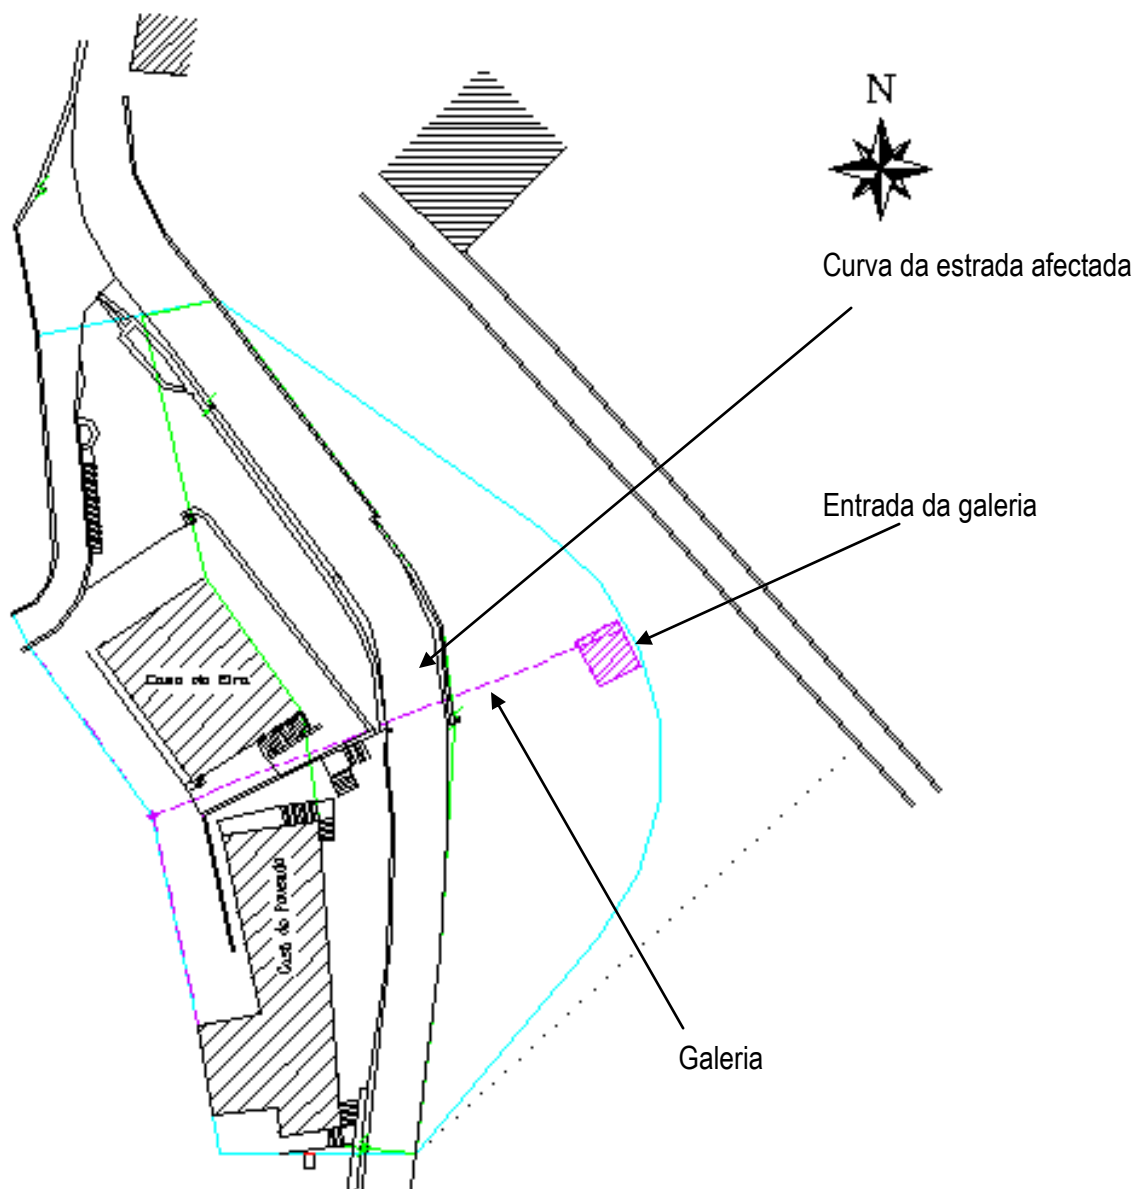
Nessa visita foi inspeccionada a área, bem como as áreas acima e abaixo da zona do deslizamento. Também foi inspeccionada a mina que foi construída há mais de duas décadas que atravessa a zona em estudo. Durante essa visita foram feitas diversas observações e tiradas várias fotografias, algumas das quais se incluem no presente relatório preliminar. Posteriormente foi enviado pelos serviços topográficos da Câmara de Sabrosa um levantamento topográfico do local que se reproduz parcialmente na figura seguinte, estando a zona afectada pelo escorregamento nele assinalada pela curva envolvente em azul.

A zona afectada coincide com os terrenos adjacentes à Casa da Eira , à Casa do Pousado, a curva da estrada e um bocado da encosta abaixo da estrada municipal.

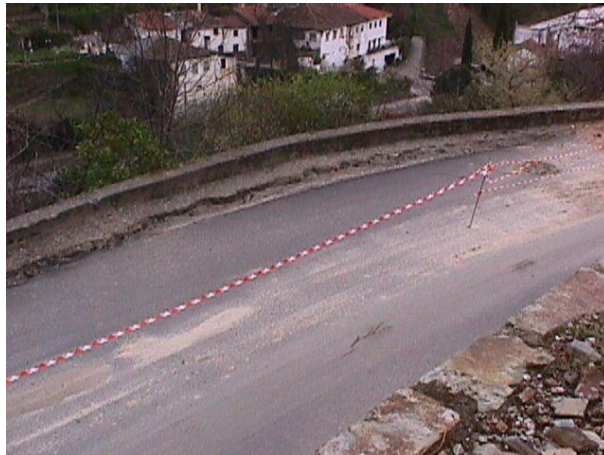
As duas fotografias seguintes mostram parte da zona da estrada afectada onde são visíveis algumas fendas de tracção no asfalto.

Curva da estrada municipal

A curva da estrada deve ser mantida sem empoçamento de água. A descarga da conduta de água que atravessa a estrada nesse local deve ser rebocada de forma a impedir que o maciço seja encharcado por águas mal contidas no sistema de condutas.

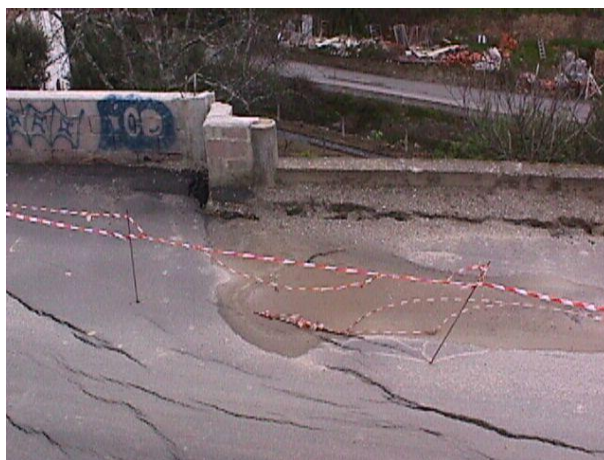
Fendas no asfalto

Preconiza-se também o preenchimento das fendas da estrada com gesso, operação que deverá ser periodicamente refeita, a fim de se determinar o momento a partir do qual os terrenos "sossegaram". Deve ser medido o aumento da dimensão das fendas ao longo do tempo, tomando o molde de gesso como referencia da dimensão original.

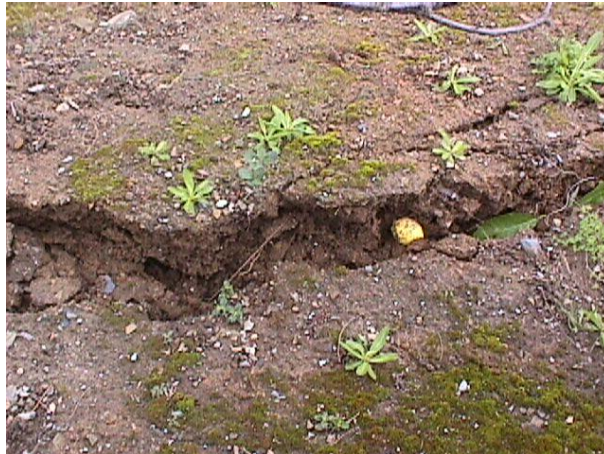
Imediatamente abaixo da estrada, na encosta, podem observar-se também fendas do deslizamento, conforme se vê na fotografia seguinte em que um limão está colocado dentro da fenda a fim de fornecer uma escala.

Fenda na encosta abaixo da estrada

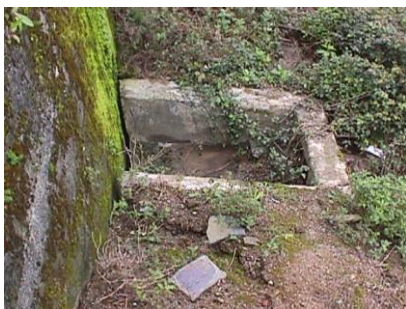
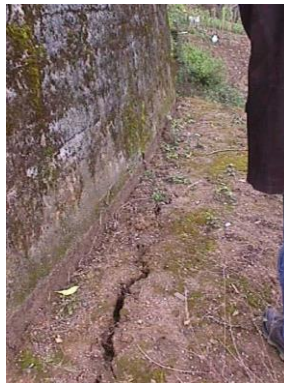
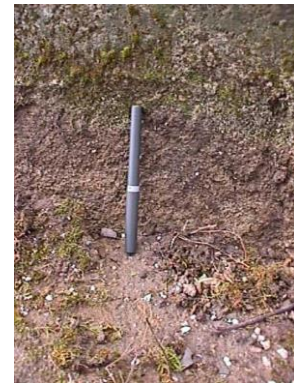
O terreno adjacente ao muro de suporte da estrada apresenta um rebaixamento, da ordem dos 15 cm, em relação à sua posição original facto que pode ser visto nas fotografias seguintes.

Nas três fotografias anteriores pode identificar-se o rebaixamento através da linha fronteira da parede com musgo / parede sem musgo.

A estrada foi dotada de um muro de contenção, (construído em betão?), que apresenta uma drenagem insuficiente. Esse muro acaba por funcionar como uma barragem de contenção de terras que, se estiverem saturadas de água, provocarão uma drenagem subterrânea, com fluxo de água através da base do muro, provocada pela carga hidráulica da água retida pelo muro, com a conseqüente diminuição do ângulo de atrito do solo no local, o que poderá justificar o deslizamento existente, agravado pelas vibrações e pelas cargas dinâmicas momentâneas provocadas pela passagem de veículos na estrada.

A ausência de drenagem do talude, que a obra mineira foi impotente para promover, aliada à grande precipitação de chuva, agravada a retenção da água nos terrenos pelo efeito de barragem induzido pelo muro de suporte na curva da estrada, estarão na origem do deslizamento dos terrenos encharcados em água.

Se possível deverá ser identificada a base do muro de suporte na curva da estrada próximo da Casa da Eira. Para o efeito poderão ser feitas duas pequenas sanjas de inspecção, que deverão ser realizadas com prudência e com dimensões mínimas de forma a não descalçar o muro de suporte. Essas sanjas deverão ser imediatamente fechadas após inspecção pelos serviços técnicos da Câmara.

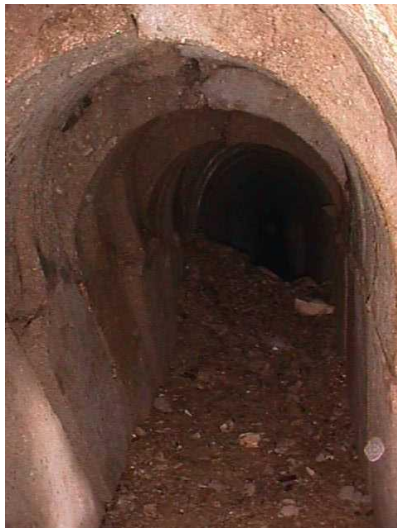
No tramo inicial, a poucos metros da porta de acesso, a mina apresenta uma pequena derrocada, que pode ser vista na fotografia seguinte e cujos efeitos de rebaixamento no terreno são visíveis na superfície da encosta acima da entrada.

Parte inicial da mina

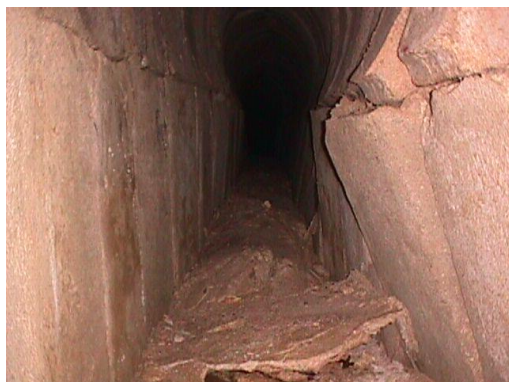
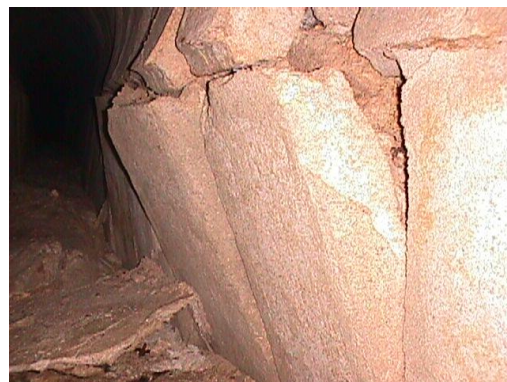
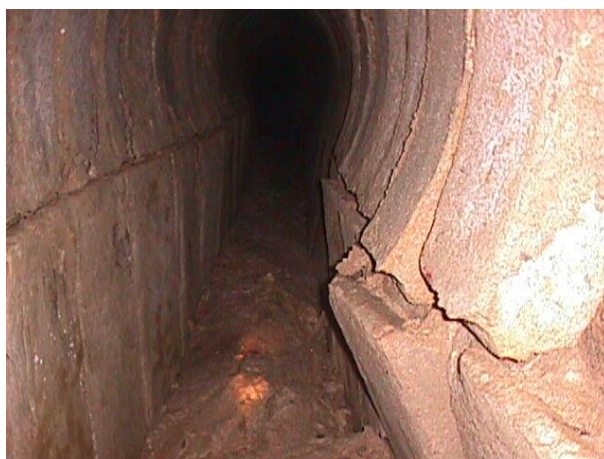
Mais à frente, na travessa à esquerda da bifurcação, ou seja, na travessa Sul da galeria, verifica-se ter havido movimentação no terreno convergente para o interior da mesma, que derrubou parcialmente o revestimento de "capela" e que provocou o "empolamento" da base da travessa.

Pormenores da travessa Sul

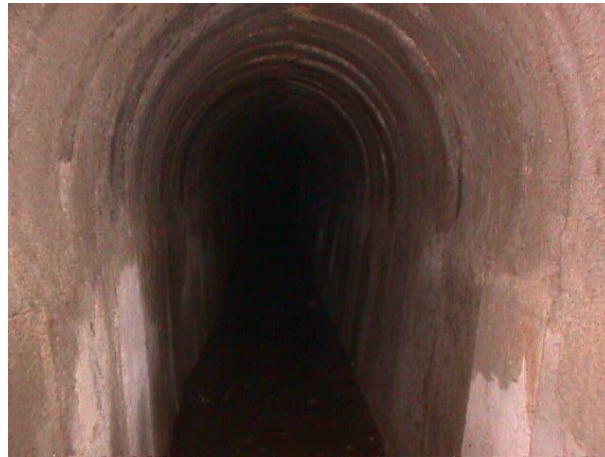
A travessa Norte aparentemente não se encontra afectada.

travessa Norte, não afectada
