Departamento de
Minas
da Faculdade de Engenharia
da Universidade do Porto

TRABALHOS SUBTERRÂNEOS ANTIGOS NOS TERRENOS DO POLO II DA UNIVERSIDADE DO PORTO ASPRELA

ADITAMENTO 1
AO
RELATÓRIO SUCINTO SOBRE A
HIDROGEOLOGIA DOS TERRENOS
DO “POLO II”
ASPRELA

NOTAS DE VISITA - 1

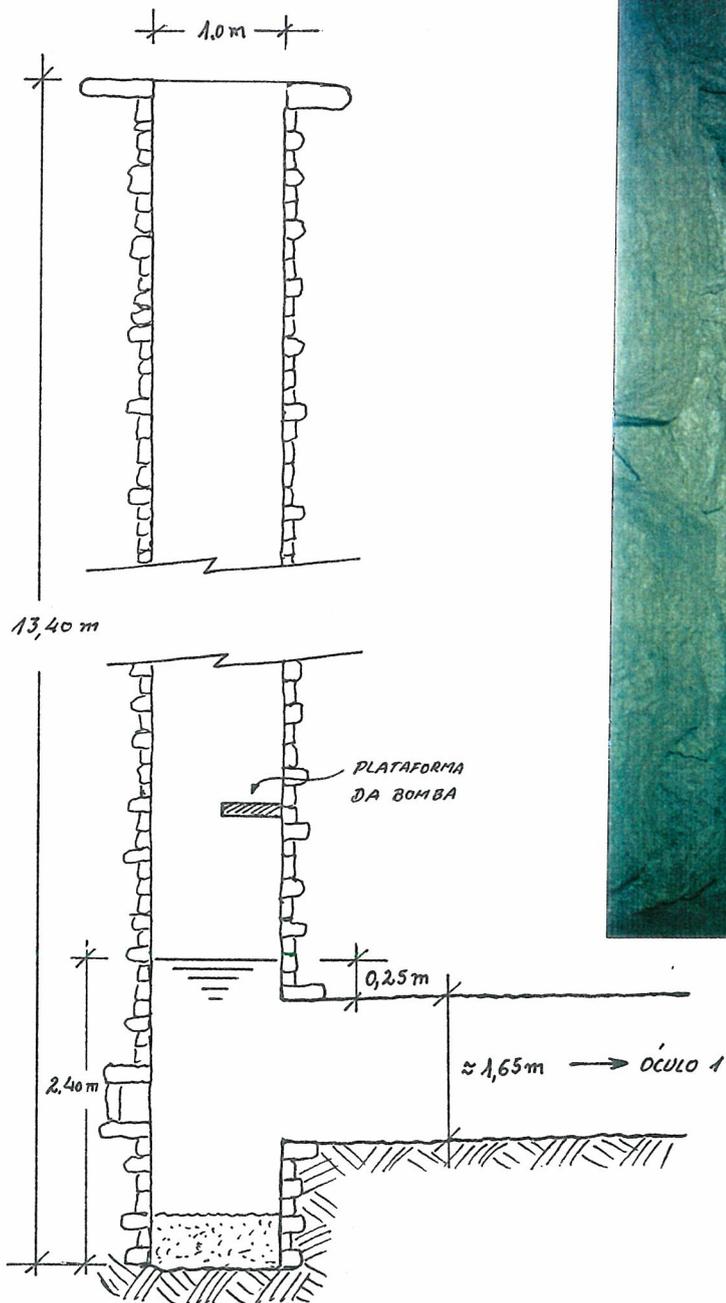
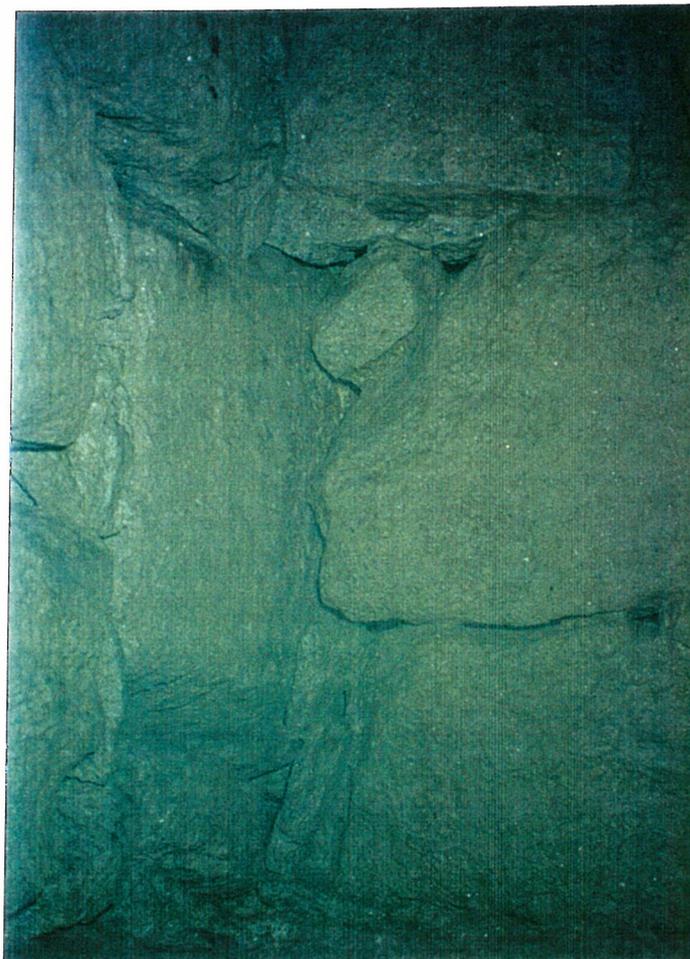
Poço 1

Este Poço, totalmente revestido a blocos de pedra (juntas não argamassadas), tem 1,30 x 1,00 metros de boca, mantendo-se estas dimensões em toda a sua profundidade, que é de 13,4 metros.

Encontrou-se água à profundidade de 11 metros, sendo pois de concluir que, só no poço, se encontravam armazenados 1,85 m³ de água.

Foi possível observar à distância a entrada da galeria que liga este poço ao óculo 1: não obstante, o nível da água ultrapassava em cerca de 25 cm o tecto desta galeria pelo que em toda a sua extensão se encontrava com certeza inundada de água. Este nível foi assinalado nas paredes do poço com uma marca de tinta.

Aspecto do Revestimento

Serão necessárias visitas análogas em diferentes épocas do ano, para compilar os diferentes níveis de água no Poço. Sugerimos novas observações em Março, Maio, Julho e Agosto.

Logo que possível dever-se-á proceder ao esgoto total da instalação para avaliar com rigor as características hidrogeológicas do maciço por ela atravessado, bem como as respectivas capacidades de armazenamento e reposição.

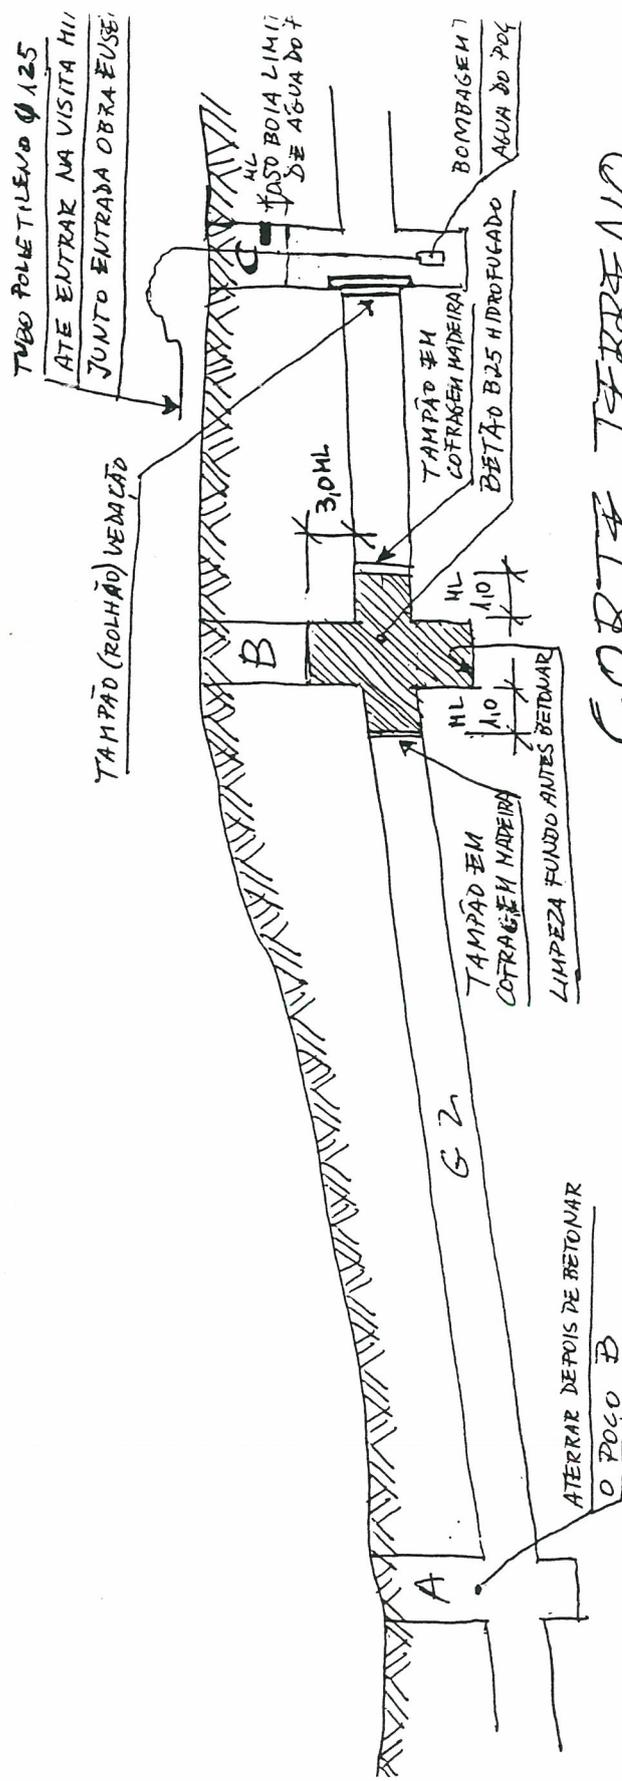
CORTE TERRENO

Esgotado o poço, procedemos a uma inspeção do seu fundo e constatámos a existência de uma galeria (que passaremos a referir como G2) com a direcção N 30 E e sentido NE, o que nos fez suspeitar que possivelmente colocaria em contacto o poço A e o poço 6 referido no **Relatório Sucinto sobre a Hidrogeologia dos terrenos do "Polo II" - Asprela (RSHTPII)**.

Realizámos uma inspeção à superfície do poço 1 (que, para simplificar, passaremos a referir como poço B) e pudemos verificar que, neste a água se esgotava e que se ouvia o ruído de funcionamento da bomba instalada no poço A. Portanto, confirma-se que a galeria G2 coloca em comunicação o poço A e o poço B (ver esquema).

Corte da galeria G2 e poços A, B e C (fornecido pela Soares da Costa SA)

Propusemos que se procedesse ao tamponamento com betão da base do poço B, para assim impedir a circulação subterrânea (ver esquema).

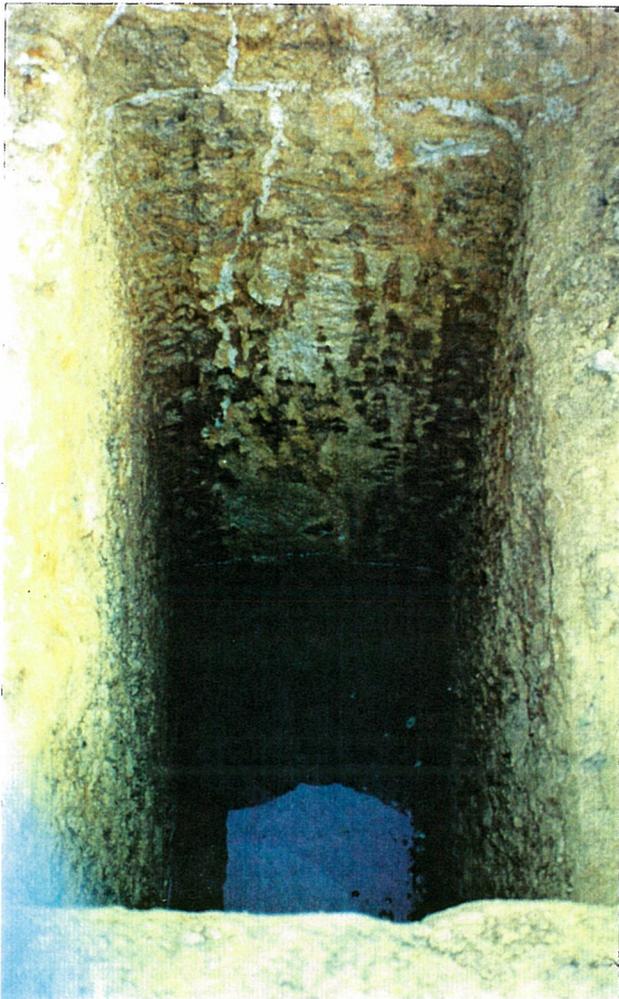
Poço A

Trata-se de um poço (que passaremos a referir como poço A) com uma profundidade de 3,90 metros que se encontrava inundado de água e uma galeria (que passaremos a referir como G1) superficial, com pouco desenvolvimento.

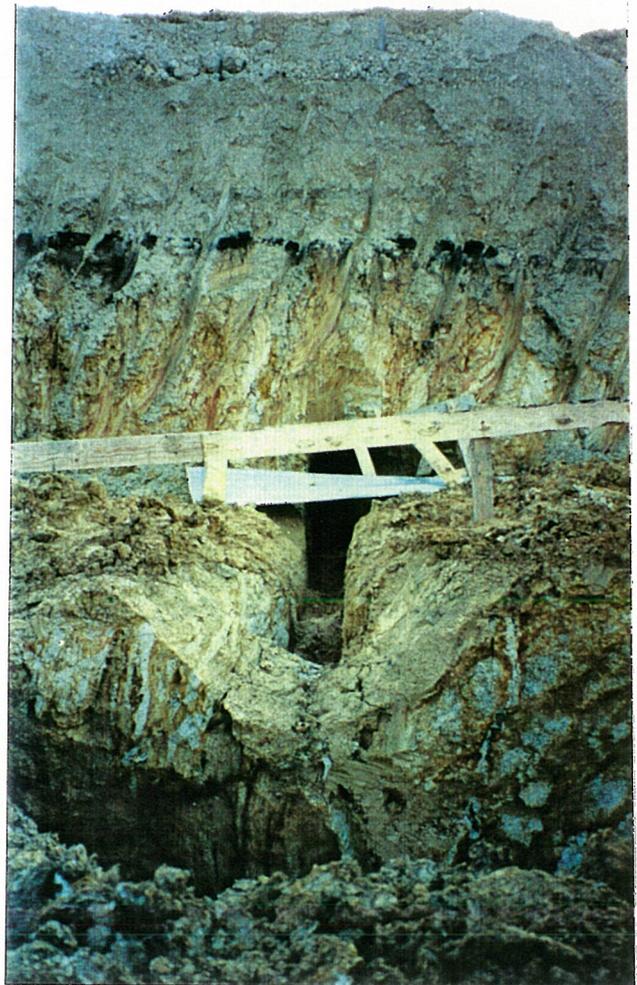
Galeria G1

Durante a nossa visita, funcionários que trabalhavam na desobstrução da galeria G1, com direcção N 67 E, informaram-nos de que esta não tinha continuidade.

Relativamente galeria G1, dada a sua pouca continuidade e andamento superficial, simplesmente deve ser arrasada e obstruída em toda a sua extensão com o tipo de material entendido como mais conveniente para o efeito.

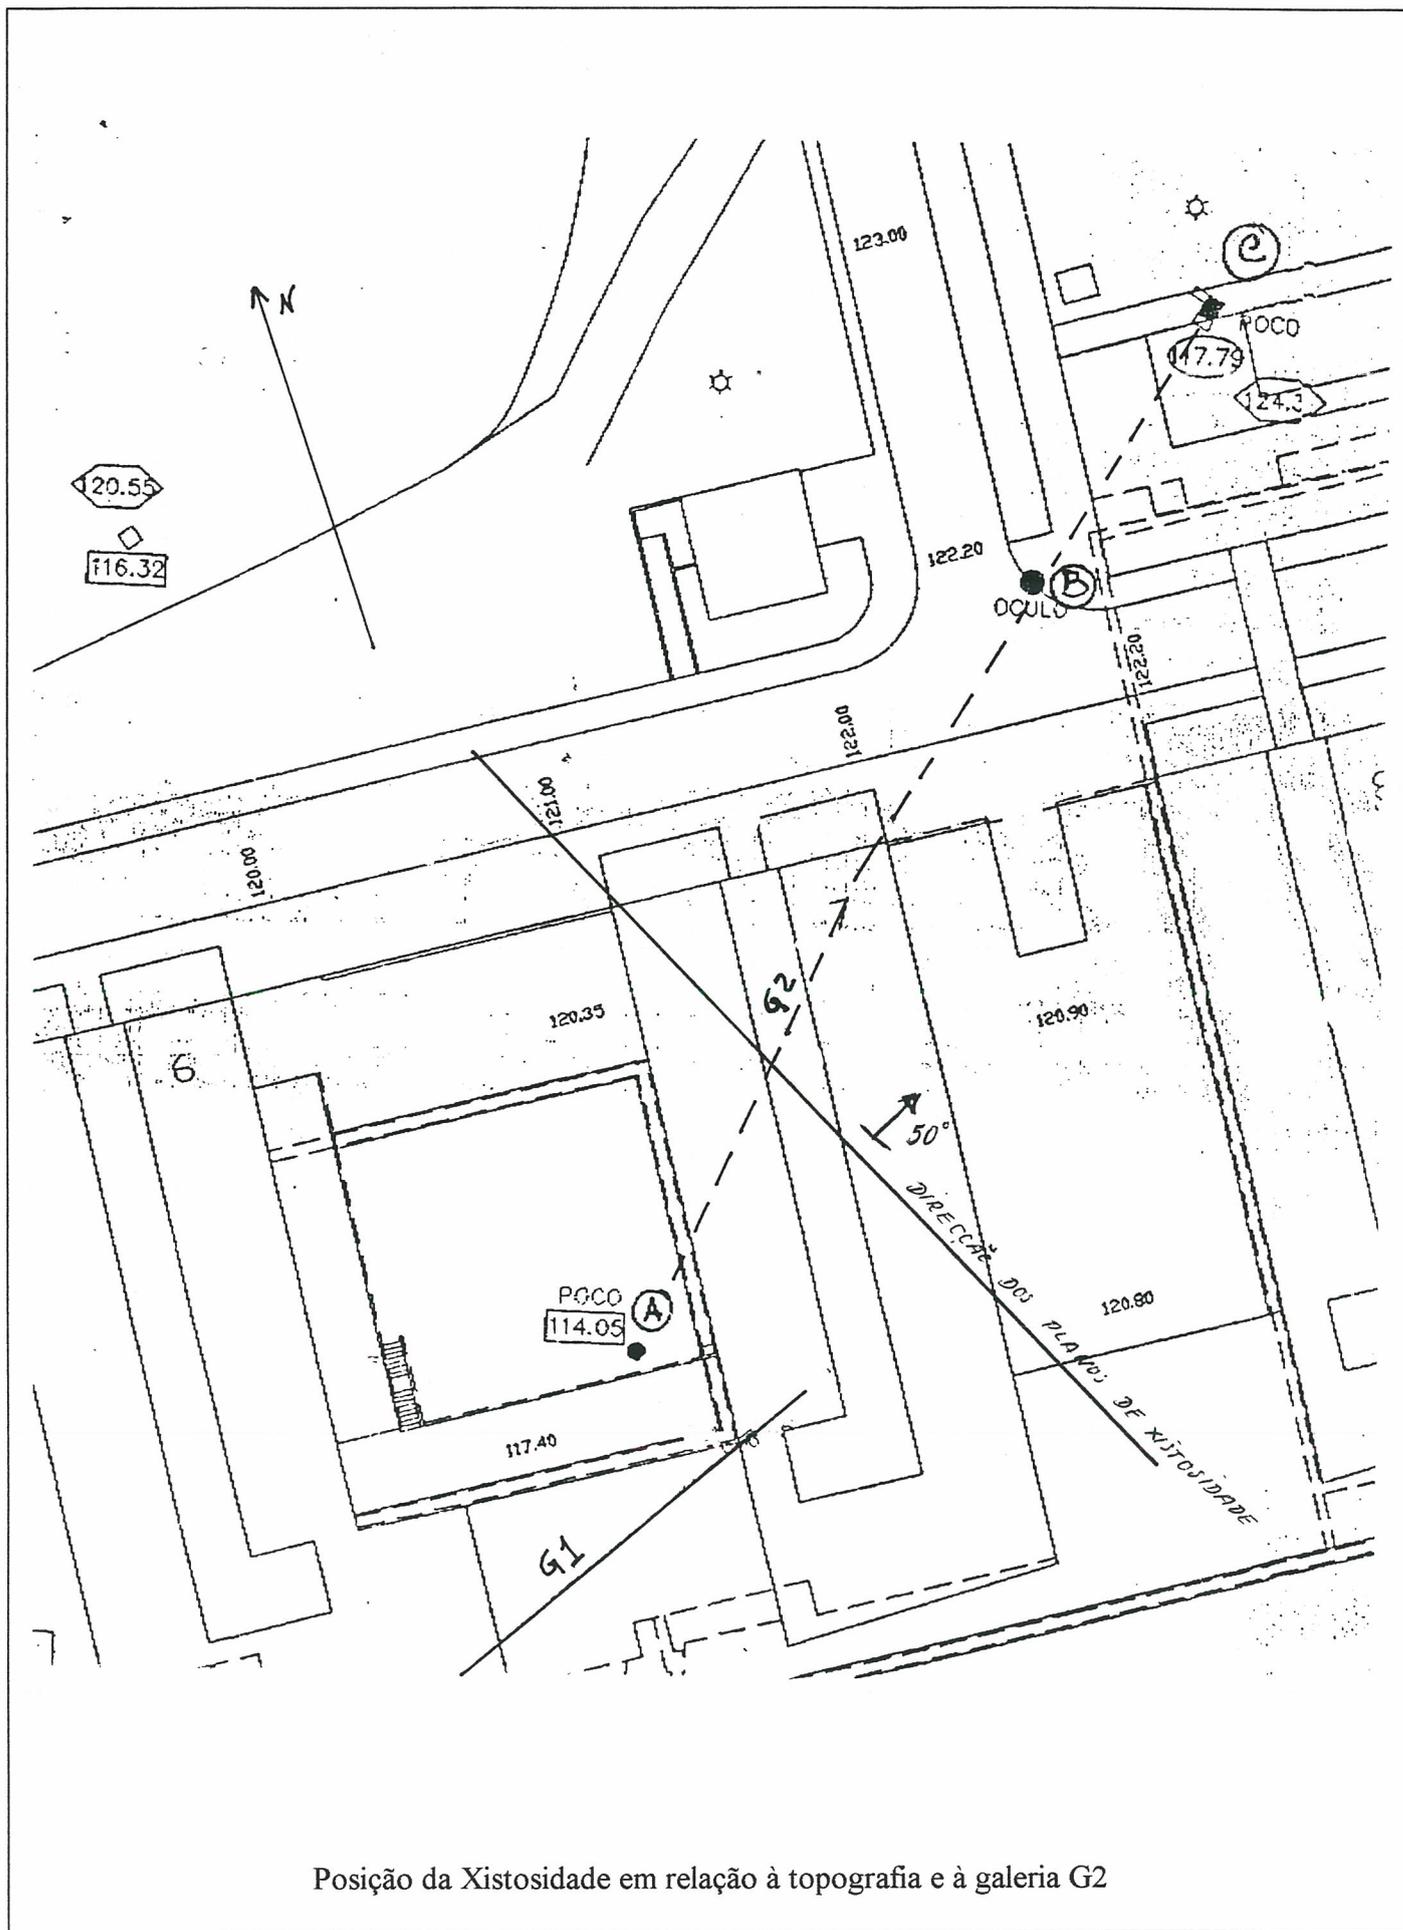
É curioso referir que a posição espacial dos planos de xistosidade e dos veios de quartzo é oposta relativamente à pendente topográfica local, favorecendo a retenção da água nos compartimentos do maciço definidos entre cada par de veios de quartzo. É esta água que, por percolação ao longo dos planos de xistosidade, acaba por confluir para as captações (galerias), que foram intencionalmente abertas em direcção cruzante com a daqueles planos estruturais.

Posição da Xistosidade em relação à topografia e à galeria G2

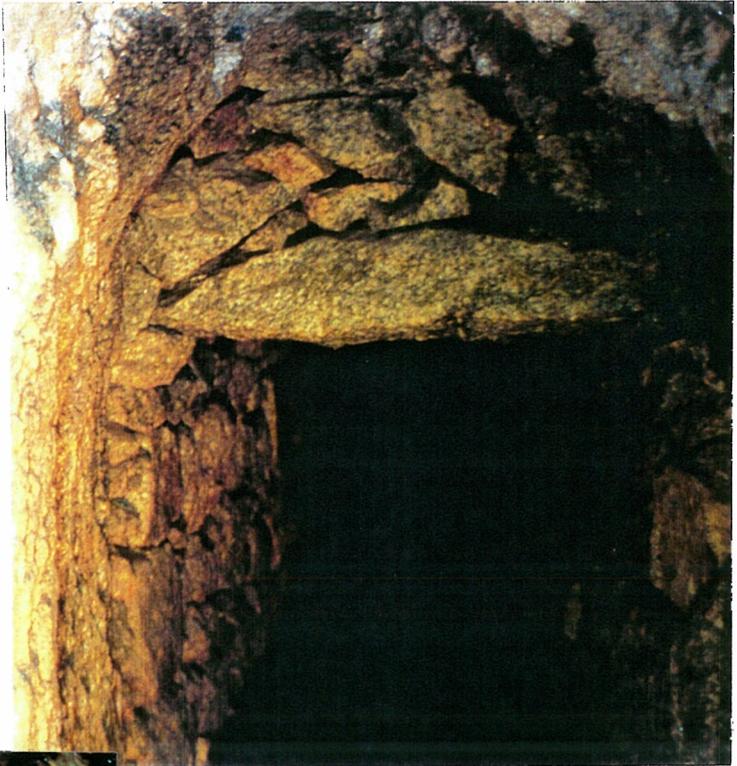
A galeria no sentido SW não permitia que se progredisse mais que 6 metros. Na soleira da galeria acumulava-se grande quantidade de material, fazendo aproximar a soleira do tecto. Este mesmo tramo, a partir dos 2,5 metros da entrada, possui os hasteais revestidos a pedra de pequena dimensão e o tecto suportado por capas feitas com blocos de considerável largura e espessura.

Em alguns locais verificava-se infiltração de água para a galeria através das juntas do revestimento.

Pormenor do revestimento no tramo
SE da galeria G2

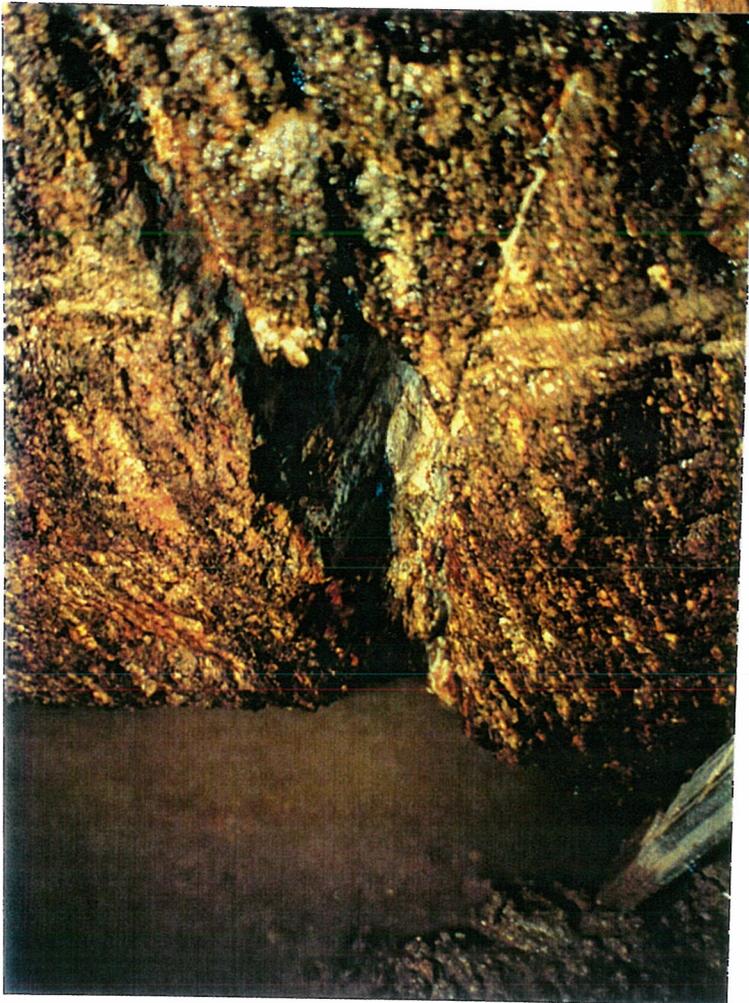
Em alguns pontos foi possível medir a atitude de alguns planos de fractura com indícios de movimento. Tinham a direcção média N 20 E.

Aspectos da Xistosidade e de um
plano de fractura orientado N 25 E,
evidenciando estrias de movimento

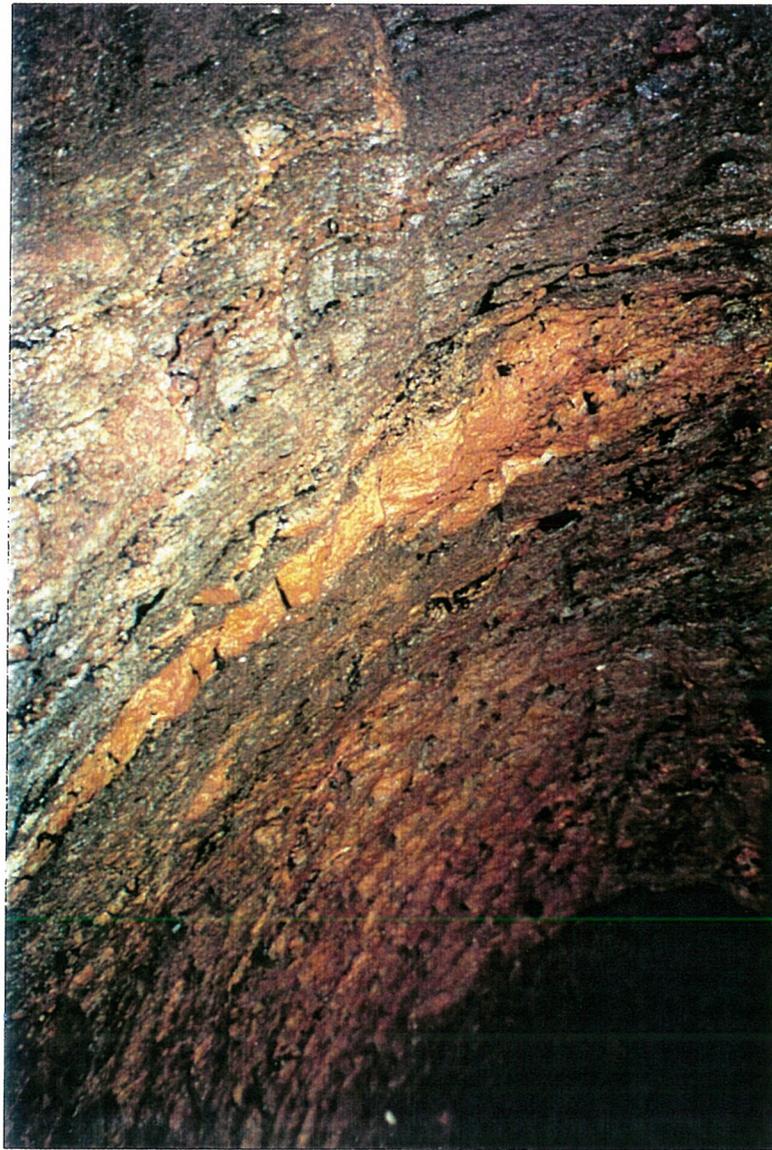
Concordantes com estes planos e com alguma frequência, encontramos filões e filonetes de quartzo.

Estas estruturas planares apresentam a direcção N 25 W e inclinação 50° para NE.

Planos de Xistosidade.
Um plano de fractura preenchido com Quatrzo.

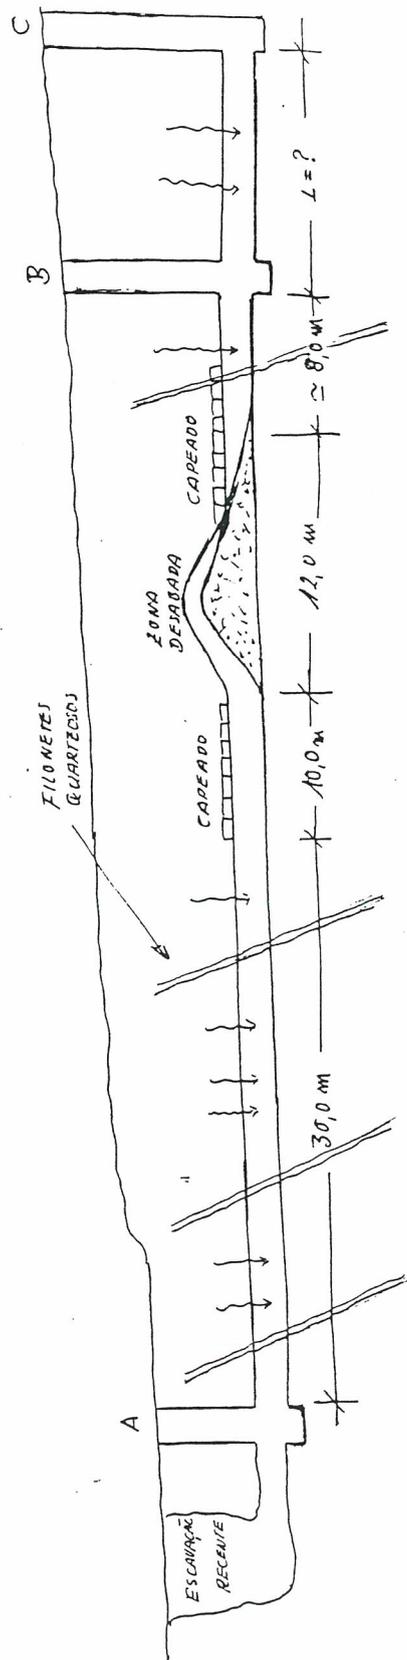
Corte simplificado da galeria G2, poços A, B e C.

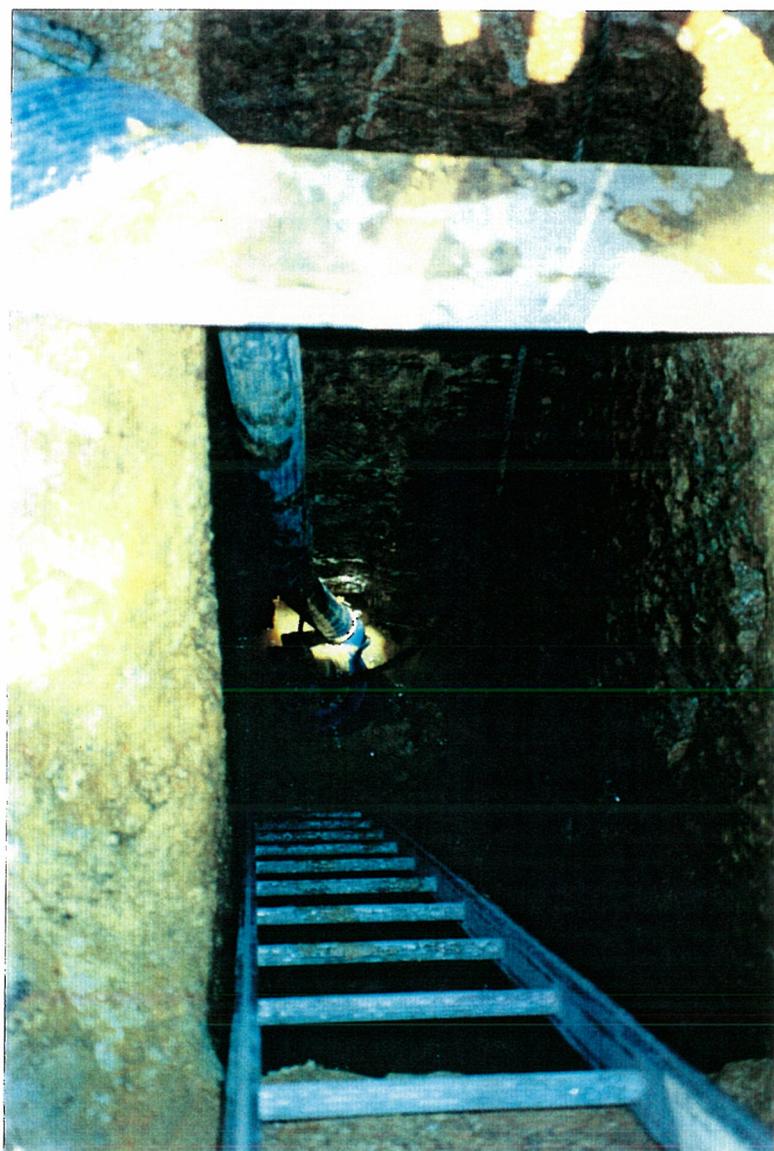
Aspecto do fundo do poço A e entrada da galeria G2

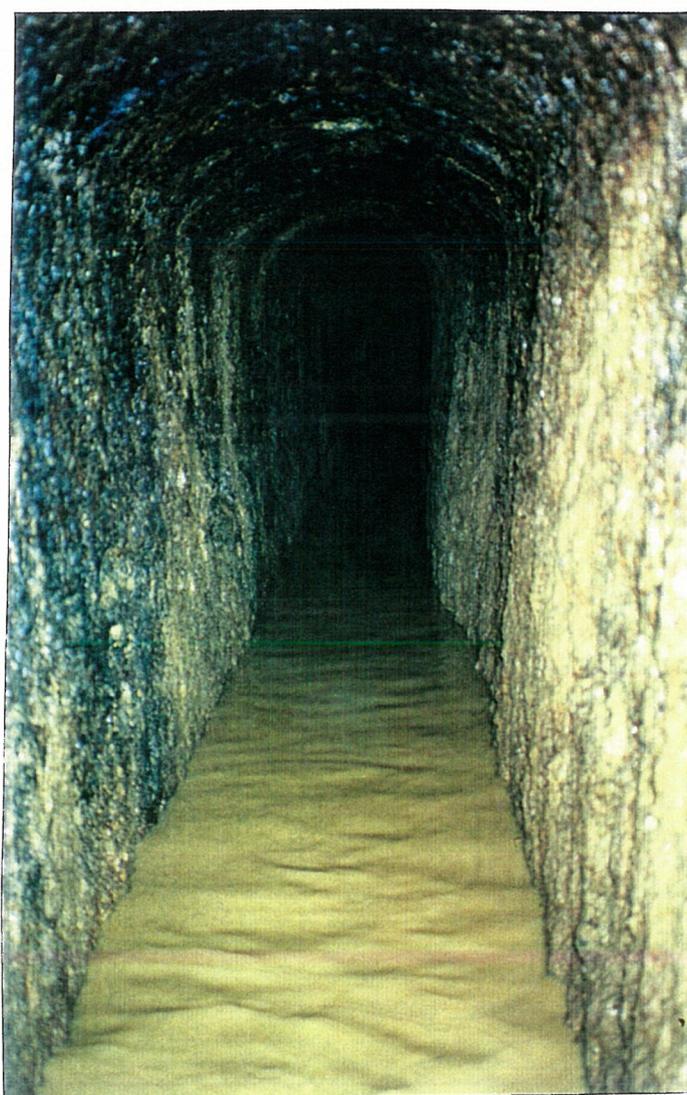
Esta visita permitiu observar um tramo recto não revestido com a direcção N 30 E com cerca de 30 metros seguido de um tramo, também recto, visitável em 10 metros mas com a direcção N 60 E.

Aspecto da galeria G2 a cerca de 20 metros do poço A

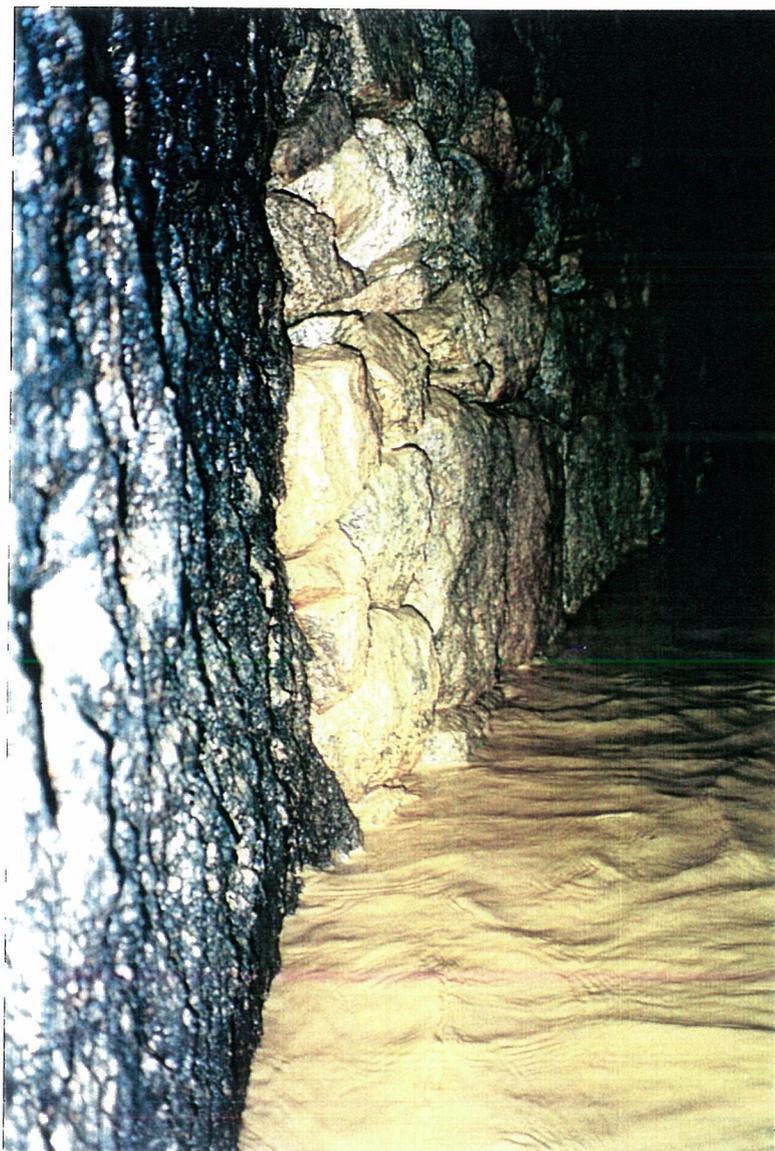
A partir do ponto de inflexão desta galeria G2, as paredes e tecto encontram-se revestidos a pedra com o mesmo estilo referido nas NOTAS DE VISITA 3.

Galeria G2 no ponto de inflexão da direcção N 30 E para N 60 E

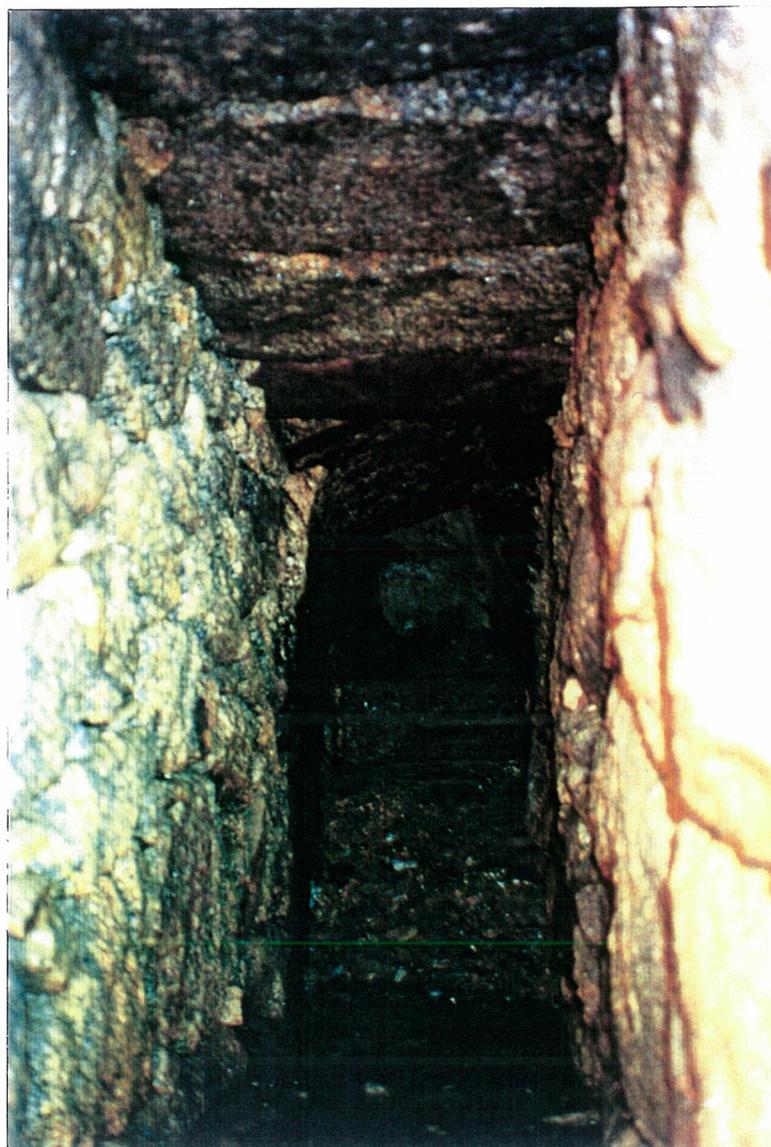
No final destes 10 metros encontramos muito material abatido do tecto da galeria, impedindo a progressão até ao poço B. Na abóbada que constitui o tecto deste abatimento é visível o aspecto muito caulinzado do material.

Aspecto da zona abatida ao fim de 40 metros de galeria G2

Deverá ser dada alguma importância à zona abatida entre o poço A e B. Sugerimos que se preveja algum tipo de trabalho de observação e consolidação dessa zona, cumprindo-se regras de segurança apertadas para quem lá trabalhar.

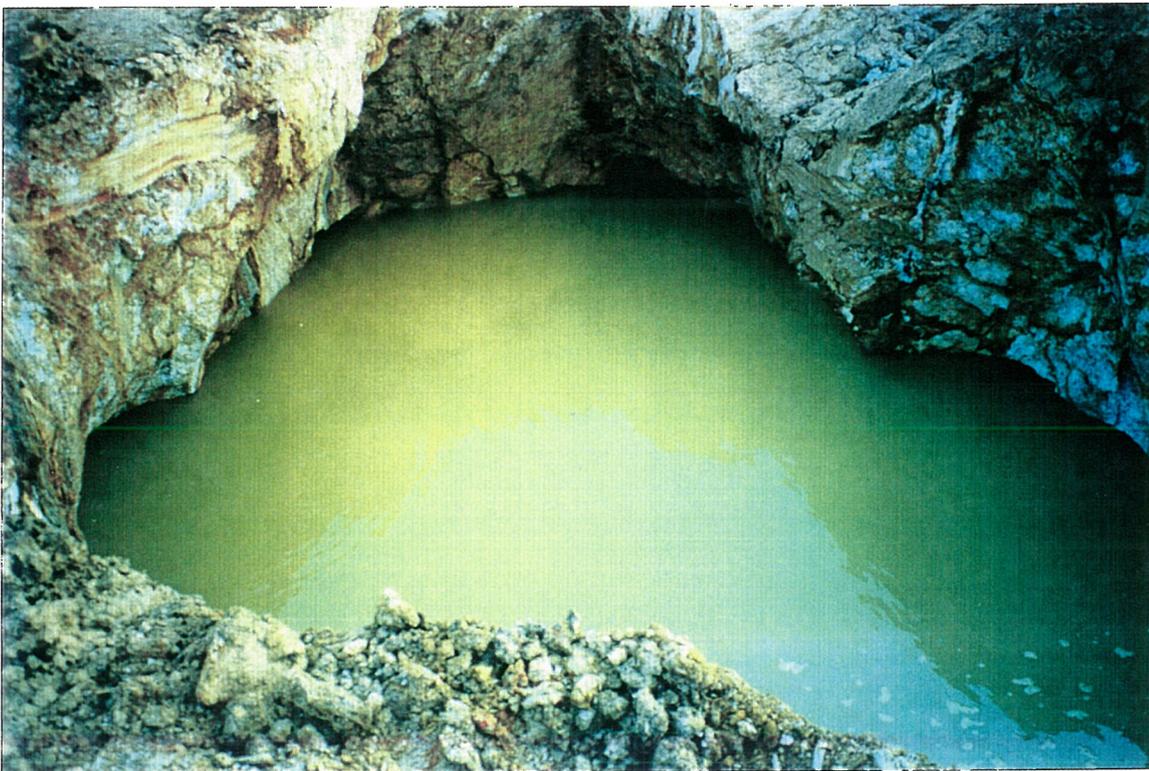
Passadas 16 horas, voltamos a inspeccionar o poço A e a escavação que lhe foi feita a SE. Estas duas estruturas estavam inundadas de água.

Aspecto da escavação cheia de água

Ficou assente que se esgotaria completamente o poço C pois esta quantidade de água poderá ter origem na galeria conjectural vinda de NE e com desembocadura no poço C.

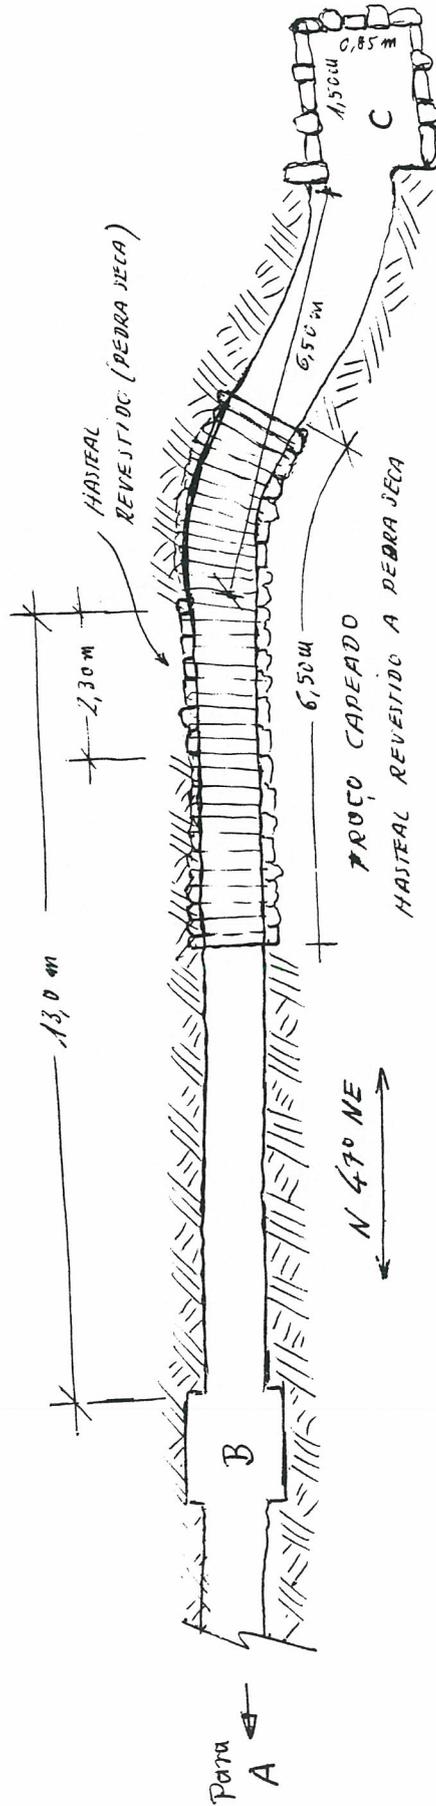
Para SW, inicia-se um tramo com direcção N 85 E com cerca de 6,50 metros, formando uma curva e contra curva, seguindo depois um tramo recto, com direcção N 47 E, até ao poço B. Este último tramo recto tem 13,0 metros de comprimento.

Planta da galeria G2 entre os poços B e C

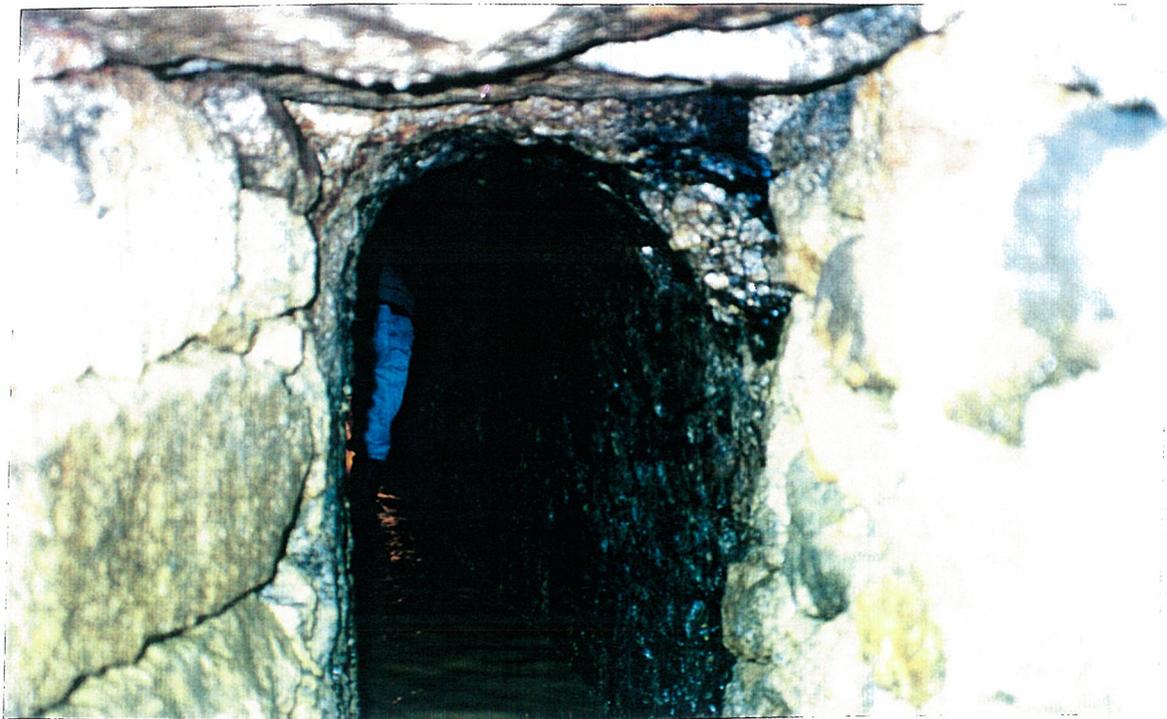
Entrada da galeria G2 a partir do poço C

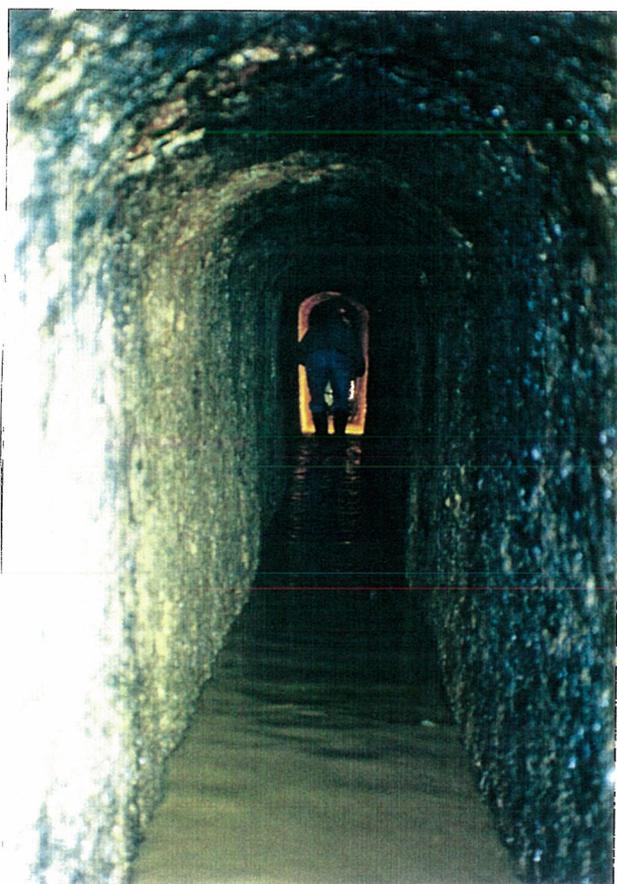
Aspecto da galeria G2 entre os poços B e C

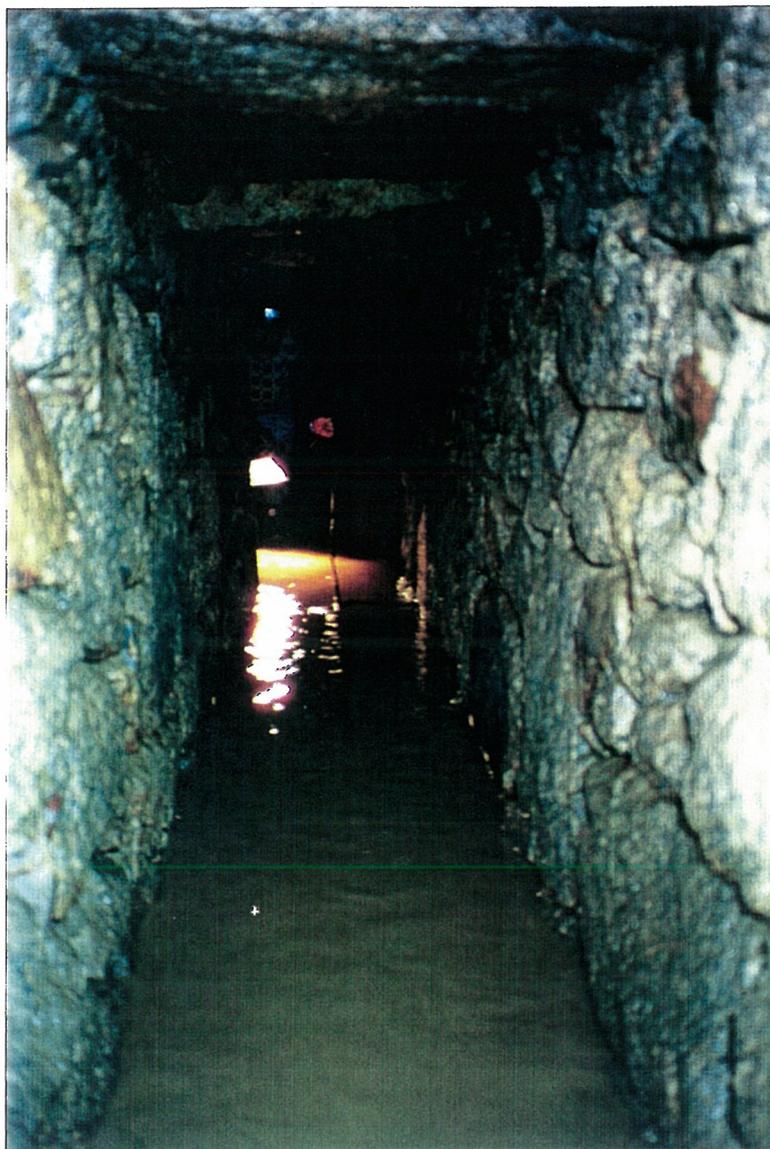
A meio da zona em curva, inicia-se um troço de galeria com 6,50 metros provido de revestimento em pedra.

Aspecto do revestimento da galeria G2 entre os poços B e C
