## **CONSOLIDAÇÃO ESTRUTURAL DO CORO ALTO DA IGREJA DO PÓPULO EM BRAGA**

### **SUMÁRIO**

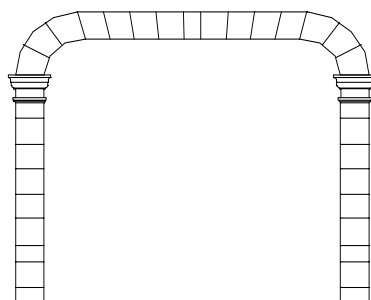
Figura 1 – Levantamento do arco  $A_{s2}$

Estruturalmente o coro alto da Igreja do Pópulo tem apoio em arcos que se desenvolvem transversalmente à nave da Igreja (arcos principais) e em arcos que se desenvolvem no sentido longitudinal (arcos secundários). Estes arcos apresentam em comum o facto de serem bastante

abatidos, com a zona central praticamente horizontal e com juntas entre pedras quase verticais, conforme se pode observar no levantamento apresentado na Figura 1.

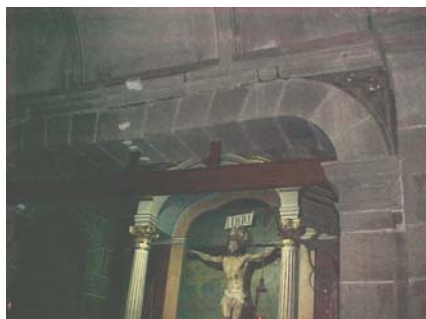
Ao longo dos tempos as modificações funcionais do espaço do coro alto associadas à alteração de sobrecargas, e às obras efectuadas na periferia desta Igreja, resultaram no aparecimento de deformações consideráveis nos arcos secundários, Figura 2. Devido a estas deformações, as juntas das pedras que compõem o arco apresentavam importantes aberturas de fendas nas fibras traccionadas, junto aos apoios e a meio vão do arco.

Figura 2– Deformação bem visível de  $A_{s1}$

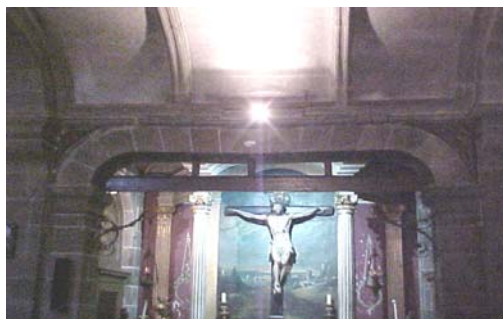
De forma a estabilizar estas deformações e que através da monitorização da abertura das fendas se constatou estarem em progressão, foi executado um escoramento provisório em estrutura metálica dos arcos secundários conforme se visualiza na Figura 3.

Figura 3 – Escoramento provisório do arco

Este escoramento metálico foi posteriormente substituído pela consolidação estrutural dos arcos secundários conforme se apresenta de seguida.

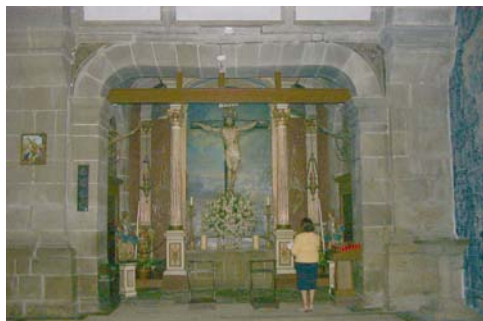
A execução de um parque de estacionamento na frente da igreja, confinante com a fachada que contém o arco  $A_{p3}$ , deu origem ao aparecimento de uma série de fissuras no interior da igreja e a um abatimento importante dos dois arcos laterais,  $A_{s1}$  e  $A_{s2}$ . Foi entretanto adoptada uma solução de reforço e estabilização provisória, que consistiu na introdução de uma estrutura metálica para suportar os arcos visíveis na Figura 5, constituída por um perfil horizontal e por duas escoras verticais.

Nas visitas técnicas efectuadas<sup>2</sup> observou-se que os arcos secundários  $A_{s1}$  e  $A_{s2}$  apresentavam deformações acentuadas e aberturas excessivas de fendas nas juntas das pedras que os compõem, conforme se pode observar na Figura 5 e na Figura 6.

Figura 5 – Arco secundário  $A_{s1}$

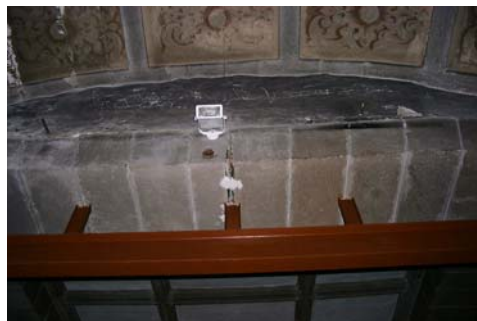
Figura 6 – Pormenor da abertura de fendas

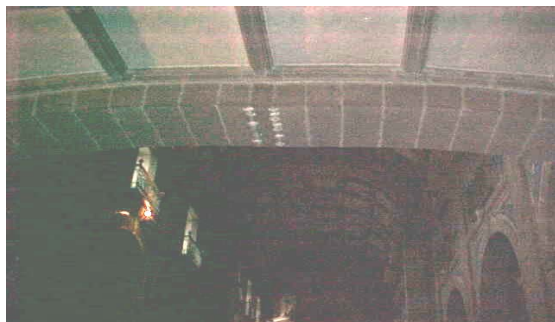
Nos dois arcos principais  $A_{p1}$  e  $A_{p2}$ , referenciados na Figura 4, também foram registadas abertura de fendas nas juntas das pedras, porém com uma expressão inferior à dos arcos secundários  $A_{s1}$  e  $A_{s2}$  conforme se apresenta nas Figura 7 e Figura 8.

Figura 7 – Arco principal  $A_{p1}$

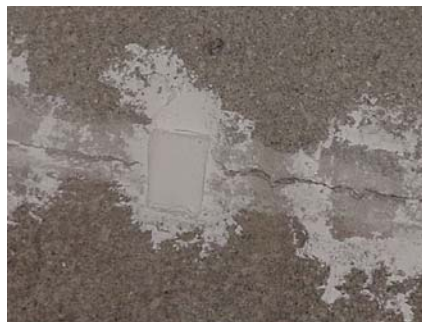
Figura 8 – Pormenor da abertura de fendas em  $A_{p1}$

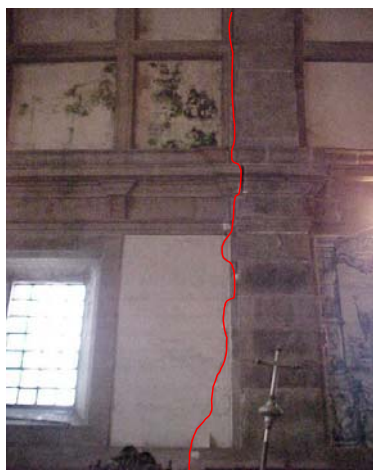
A fotografia apresentada na Figura 9 refere-se à parede da fachada lateral, na zona da sua intercepção com o arco principal  $A_{p1}$  e ao nível do piso do coro, enquanto a Figura 10 mostra a parede da mesma fachada lateral sobre o arco  $A_{s1}$  também ao nível do piso do coro. Esta fendilhação, foi relacionada com a ocorrência de movimentos nesta zona do edifício, associados à descompressão do solo de fundação originada pela construção do já referido parque de estacionamento subterrâneo na zona frontal à fachada principal da Igreja.

Figura 9 – Vista da parede danificada com identificação de fissura (a vermelho)

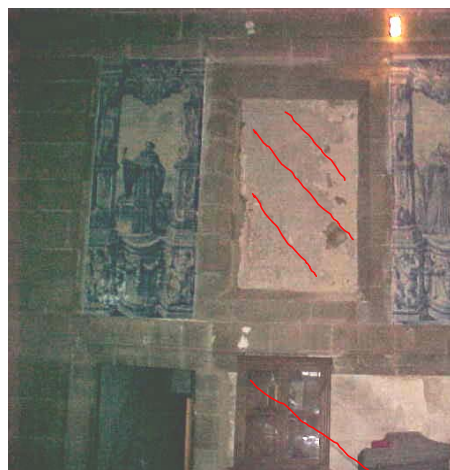
Figura 10 – Padrão de fendilhação da parede sobre o arco  $A_{s1}$

De facto, tudo indica que a descompressão do solo terá originado movimentos nas paredes laterais, qualitativamente esquematizados na Figura 11, e descompressão nos arcos longitudinais ( $A_{s1}$  e  $A_{s2}$ ) sob o coro, dos quais resultaram deformações verticais destes arcos e das paredes sobre os mesmos. As deformações observadas e a inclinação a 45° das fendas registadas nessas paredes e visíveis na Figura 10, são de facto consentâneas com os movimentos acima referidos.

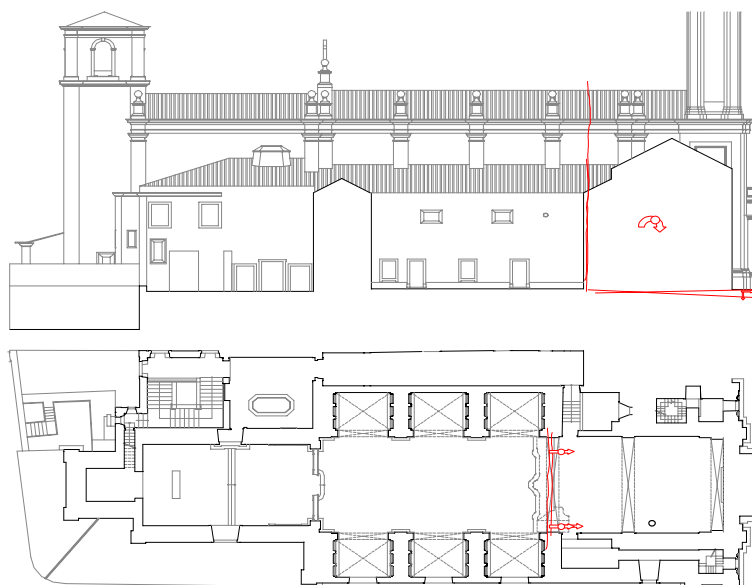
Figura 11 – Identificação das deformações associadas à descompressão do solo

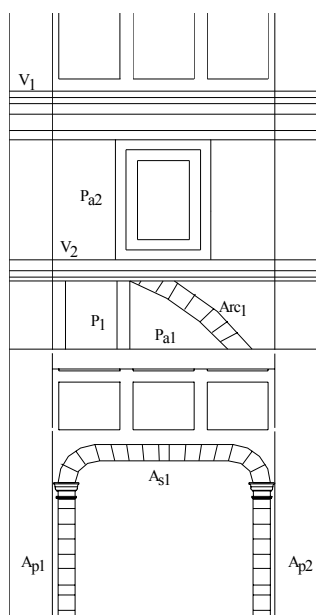
No entanto, os danos observados e que exigiram uma intervenção de reforço em face da sua importância, não estão associados unicamente a este problema de assentamentos. Analisando o funcionamento estrutural da zona em apreço e esquematizado na Figura 12, verifica-se que a parede  $P_{a2}$  e a viga  $V_2$  encontram apoio no pilar  $P_1$ , induzindo assim um acréscimo de carga transmitida à zona central do arco abatido  $A_{s1}$  resultando, conseqüentemente, no agravamento da sua deformação. Por outro lado, a introdução do pilar  $P_1$ , que deverá ter ocorrido numa fase posterior, alterou o funcionamento estrutural do meio arco designado por  $Arc_1$ , passando este a descarregar parte da carga da parede no pilar  $P_1$ , que por sua vez transmite as cargas ao arco  $A_{s1}$ . Na Figura 13 faz-se a correspondência dos elementos estruturais definidos.

Figura 12 – Definição estrutural de elementos

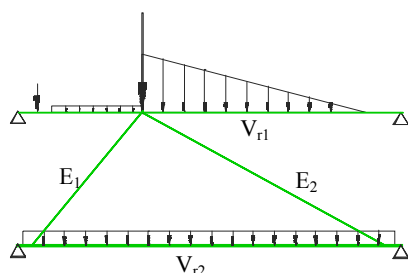
Figura 15 – Esquema do funcionamento estrutural do reforço

A estrutura metálica esquematizada na Figura 15, é constituída por duas vigas  $V_{r1}$  e  $V_{r2}$  e por duas escoras  $E_1$  e  $E_2$  sobre os arcos secundários  $A_{s1}$ , e  $A_{s2}$ .

Desta forma, a viga  $V_{r1}$ , constituída por dois perfis HEB100, passou a promover o apoio da parede  $P_{a1}$  transmitindo parte desta carga para os contrafortes existentes. A viga  $V_{r2}$ , constituída por dois perfis HEB160, permite por um lado equilibrar os impulsos resultantes das escoras  $E_1$  e  $E_2$  servindo em simultâneo de apoio à zona central do arco  $A_{s1}$  /  $A_{s2}$ .

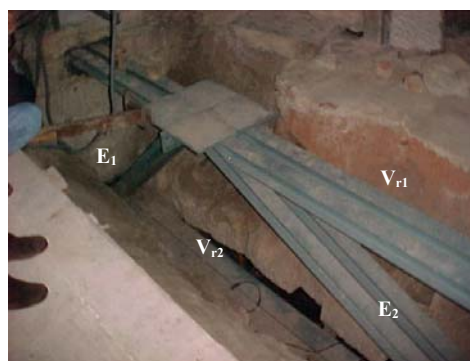
Figura 16 – Execução do reforço

Procurou-se que as secções destes elementos possuissem dimensões aceitáveis do ponto de vista de colocação em obra, optando-se assim pela execução de duas sub-estruturas paralelas e colocadas em cada face da parede conforme se pode observar na Figura 16.

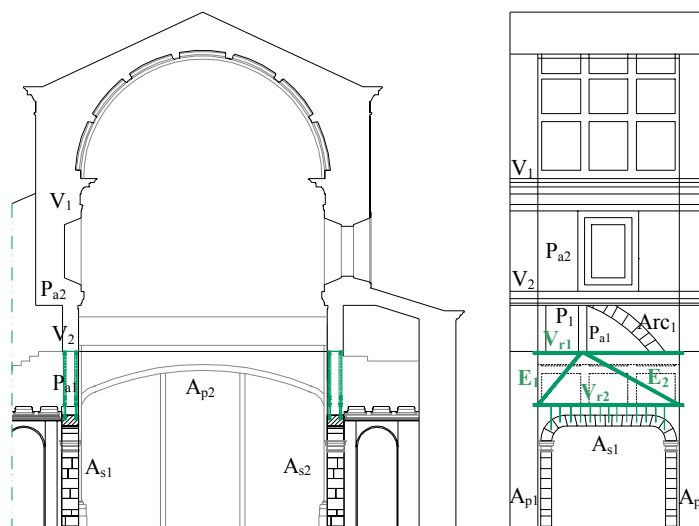
Figura 17 – Estrutura de reforço do arco da Igreja do Pópulo – Alçado e corte

Na Figura 17 representa-se, em cortes transversal e longitudinal, a estrutura metálica de reforço inserida sobre os arcos secundários, referenciando-se todos os elementos.

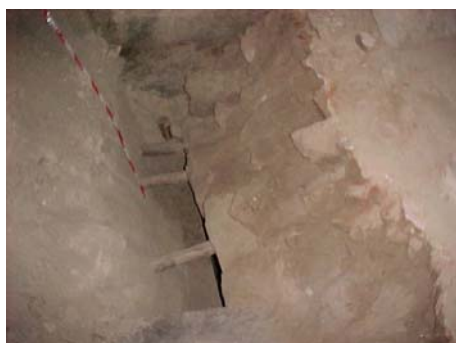
Figura 18 – Zona de inserção da estrutura metálica

Para a execução desta solução foi necessário retirar parte do soalho do coro bem como toneladas de pedras de granito de grandes dimensões e de ‘entulho’ constituído por terra e pedra miúda. Importa referir que todo este enchimento tem função estrutural contribuindo para aumentar a carga axial nos pilares que recebem os arcos e abóbadas tendo sido repostos após colocação da estrutura metálica.

As Figura 18 a Figura 21 documentam fases da obra de consolidação, podendo observar-se nestas a colocação da estrutura metálica sobre os arcos secundários.

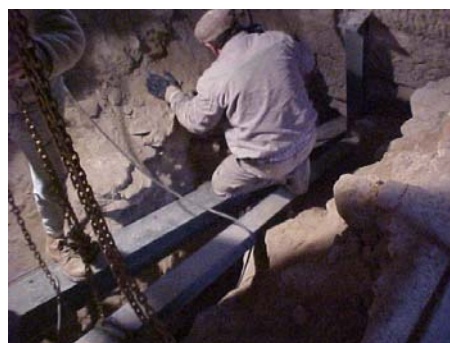
Figura 19 – Colocação da 1ª estrutura metálica

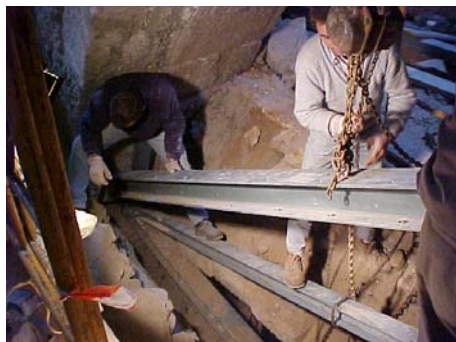
Figura 20 – Colocação da 2ª estrutura metálica

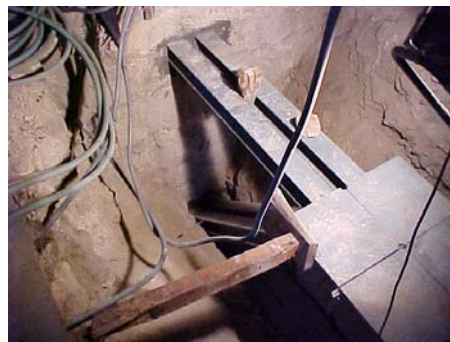
Figura 21 – Base para apoio de  $P_1$

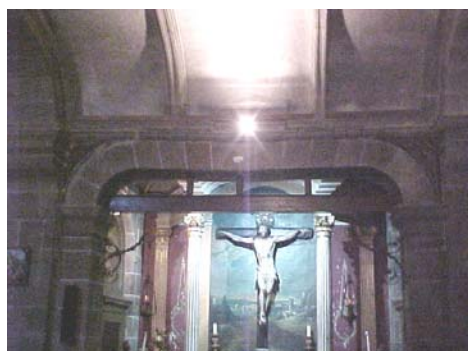
Nas Figura 22 e Figura 23 apresenta-se o arco  $A_{s1}$  antes e depois da consolidação estrutural.

Figura 22 – Arco  $A_{s1}$  antes da intervenção

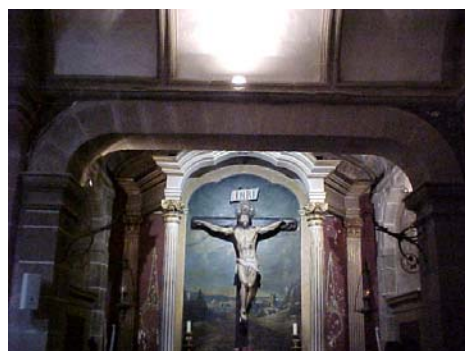
Figura 23 – Arco  $A_{s1}$  após a intervenção

Com a implementação desta solução de reforço obteve-se um aumento efectivo da resistência do conjunto estrutural. Esta nova estrutura permite desviar as cargas que estavam a ser transmitidas directamente aos arcos  $A_{s1}$  e  $A_{s2}$ , aliviando estes elementos e reduzindo as suas deformações.
