## PATRIMÓNIO DO SÉCULO XX CONSERVAÇÃO DAS FACHADAS DO TEATRO NACIONAL DE SÃO JOÃO

Esmeralda Paupério, CONSTRUCT – LESE - Instituto da Construção da Faculdade de Engenharia da Universidade do Porto, Portugal, [pauperio@fe.up.pt](mailto:pauperio@fe.up.pt)

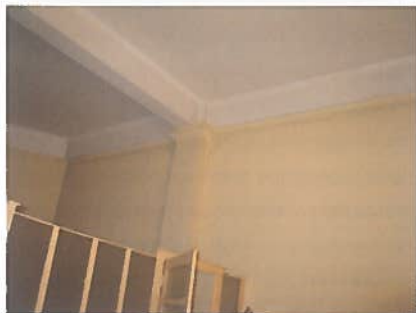
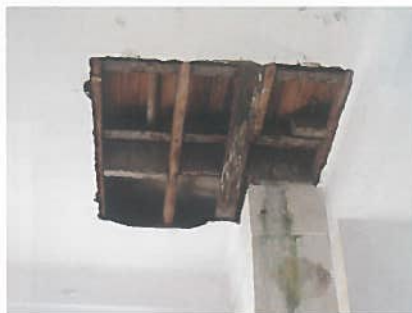
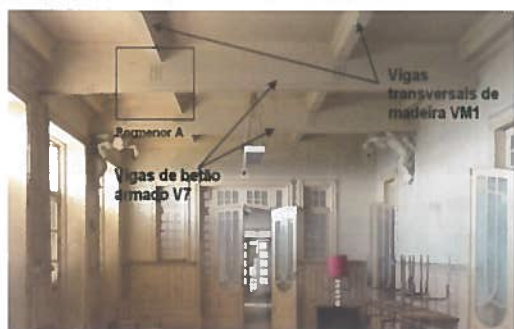
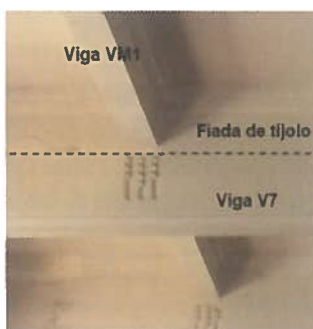
> 1

a) Edifício de comércio e habitação (Porto). Secção de viga fingida com aros de madeira fixos à viga e à laje e revestimento em estafe.

b) Pensão Monumental (Porto) – Arquiteto Michelangelo Soà – 1923. Pilares e vigas em betão armado, tetos e pavimento em madeira.

c) Sanatório de Valadares (Gaia) – Arquiteto Oliveira Ferreira – 1916. Laje em betão, vigas principais em betão e tijolo. Vigas secundárias fingidas em madeira.

> Figura 1: Fingimentos estruturais.

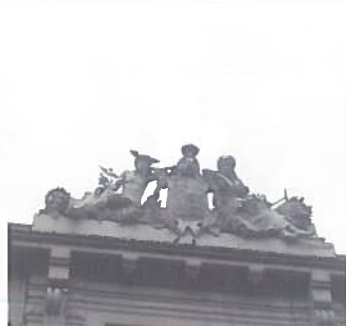
> 2

a) Armazéns Nascimento (1916-1927)  
Arq. Marques da Silva

b) Mercado do Bolhão (1914-1917)  
Arq. António Correia da Silva

c) Teatro Nacional de São João (1910-1920)  
Arq. Marques da Silva

> Figura 2: Elementos escultóricos de fachadas do Porto em argamassa armada.

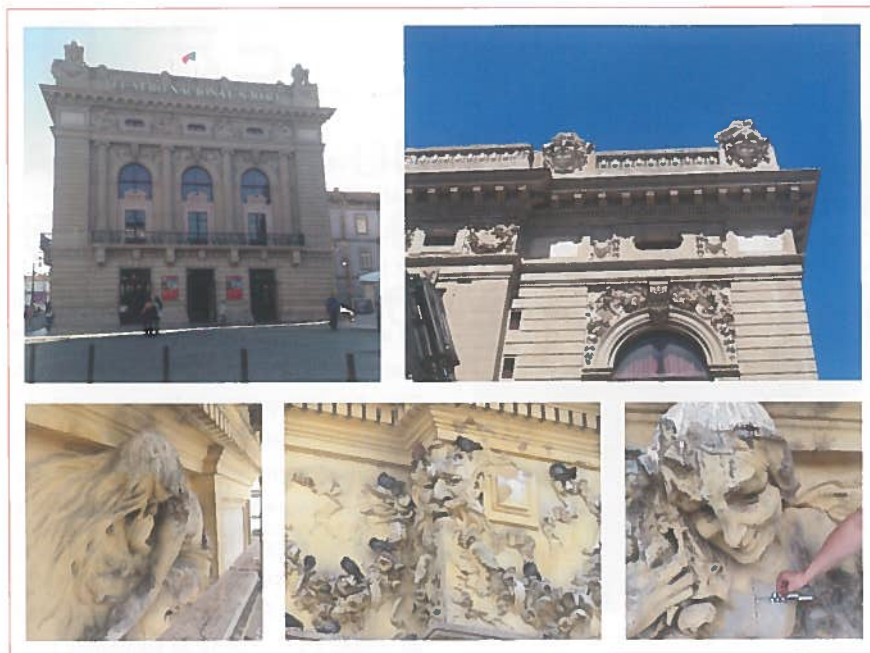
&gt; 3

> Figura 3: Fachadas e elementos escultóricos e decorativos do Teatro Nacional de São João.

proveniente do acumular de pássaros sobre as fachadas e de outros depósitos superficiais. Na Figura 3 ilustra-se o estado de degradação de alguns dos elementos de betão armado das fachadas do TNSJ já após as primeiras ações de limpeza.

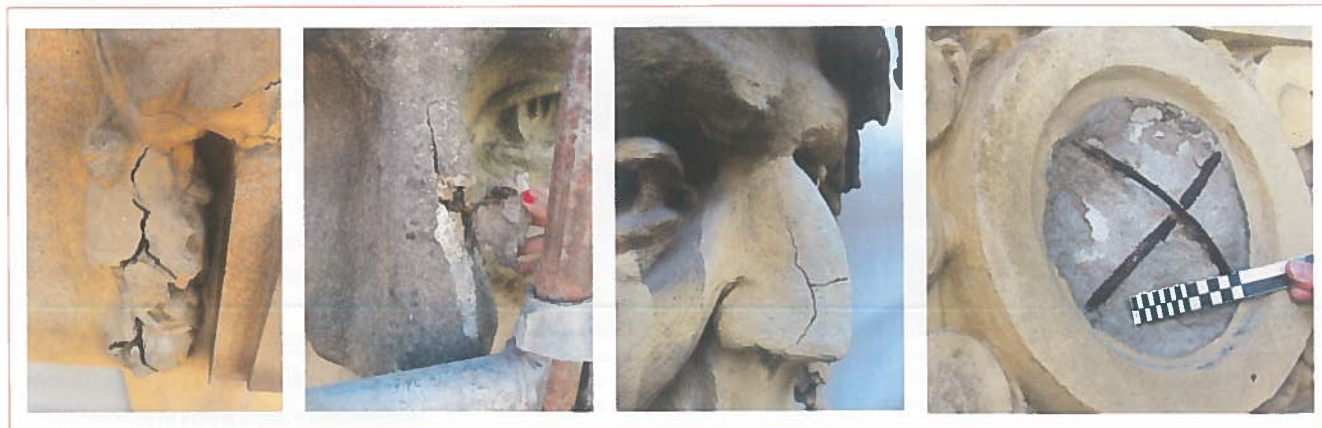
&gt; 4

Independentemente da causa, a corrosão dos varões de aço aumenta o seu volume, causando forças expansivas no interior do betão, sendo a fissuração e o próprio destacamento do betão os resultados mais importantes deste fenómeno expansivo. A ocorrência de manchas de ferrugem na superfície do betão é outro dos indicadores que mostram que a corrosão se está a desenvolver no seu interior. Uma vez que a origem do processo de deterioração ocorre, usualmente, no interior do elemento de betão, as metodologias de reparação disponíveis podem ser consideradas demasiado intrusivas e difíceis de implementar para a reparação de elementos decorativos ou esculturas, uma vez que as operações de conservação poderão destruir a sua integridade, Figura 4.

> Figura 4: Elementos escultóricos e decorativos em betão armado com degradação material resultante da corrosão de armaduras.

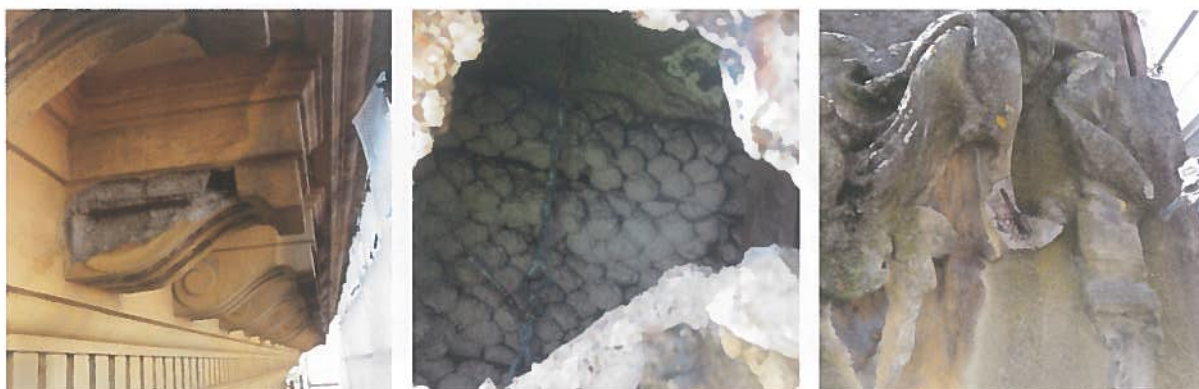
> 5

> Figura 5: Exemplo de pormenores construtivos dos elementos das fachadas do TNSJ.

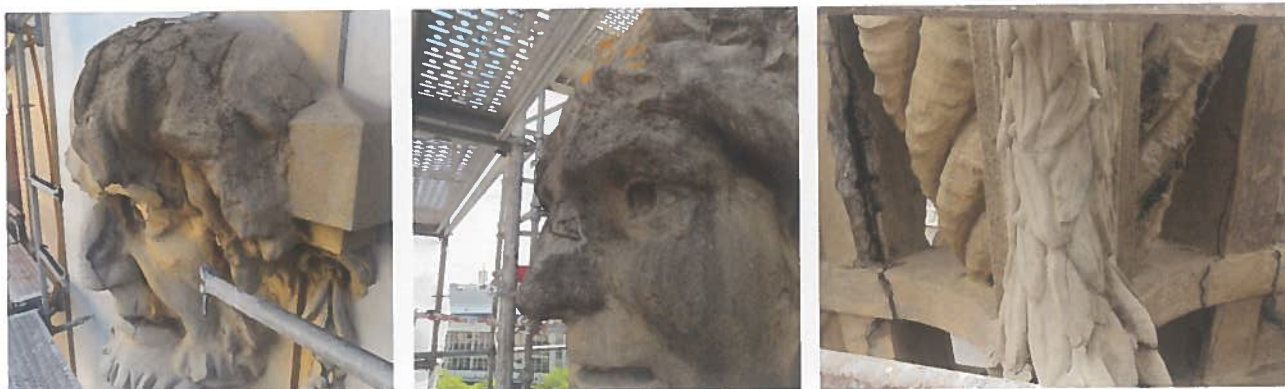
&gt; 6

Relativamente aos elementos decorativos de grandes dimensões, carrancas e elementos escultóricos da fachada principal, foi verificado que estes incorporam varões metálicos de forma aleatória, não havendo, assim, uma padronização na colocação destas armaduras, Figura 6. Com base nas carotes extraídas em diferentes elementos escultóricos, foi possível constatar que estes são maciços, não tendo sido no entanto possível identificar qual o processo de fixação destes às fachadas.

> Figura 6: Armaduras nos diversos elementos decorativos.

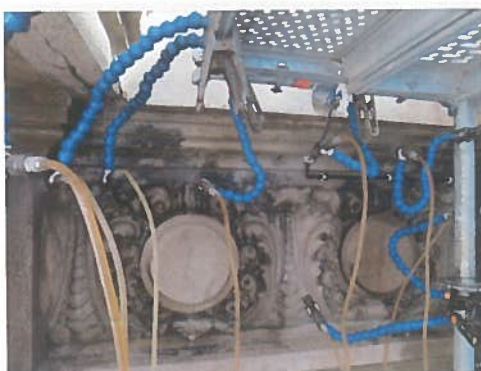
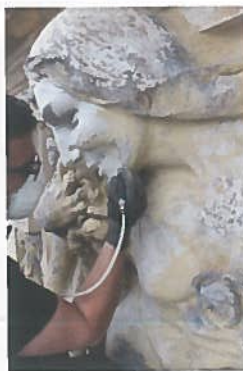
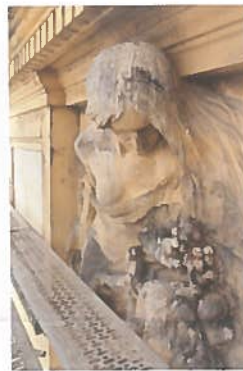
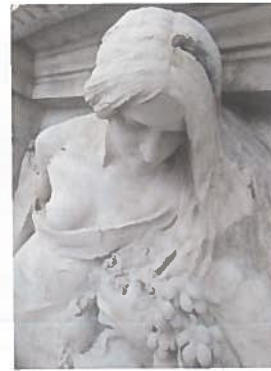
&gt; 7

Para planejar e preparar adequadamente a intervenção foi necessário executar um levantamento dos danos e do nível de degradação das fachadas, esculturas e elementos decorativos. A avaliação inicial do estado de degradação foi efetuada antes de qualquer operação de limpeza nas fachadas. No entanto, o conhecimento rigoroso do referido estado de degradação apenas foi possível após o final destas operações de limpeza, Figura 7.

a) remoção de depósitos

b) micro abrasão

c) exemplo de um elemento escultórico antes da limpeza

d) exemplo de um elemento escultórico depois da limpeza

> Figura 7: Operações de limpeza na fachada do TNSJ.
