SISMO DE L'AQUILA DE 6 DE ABRIL DE 2009 ENSINAMENTOS PARA PORTUGAL

SUMÁRIO

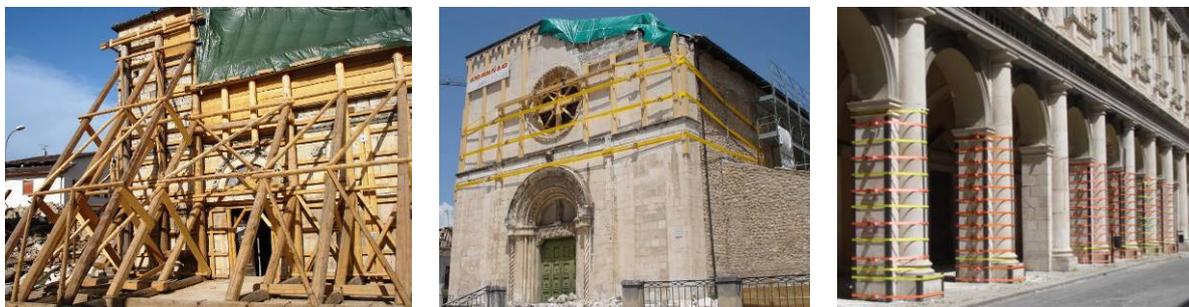
As soluções de consolidação encontradas utilizavam técnicas reversíveis e não-invasivas, essencialmente para fazer face à necessidade de confinamento de pilares, cúpulas, paredes e edifícios; ao atirantamento (em geral auto-equilibrado) de paredes, torres e arcos e escoramentos apoiados no solo. A definição das soluções tinha também em atenção a necessidade de envolver um tempo de execução reduzido (poucos dias) bem como o acesso muito limitado às construções por questões de segurança (através de auto-gruas e plataformas elevatórias). Do ponto de vista dos materiais utilizados na definição das soluções, foram considerados materiais de fácil acesso tais como a madeira (em quase todos os casos; peças de grandes dimensões), cintas de poliéster (facilmente tencionáveis), cabos metálicos (maiores comprimentos de tensionamento) e tubos metálicos (situações isoladas).

Figura 3: Procedimentos de consolidação temporária

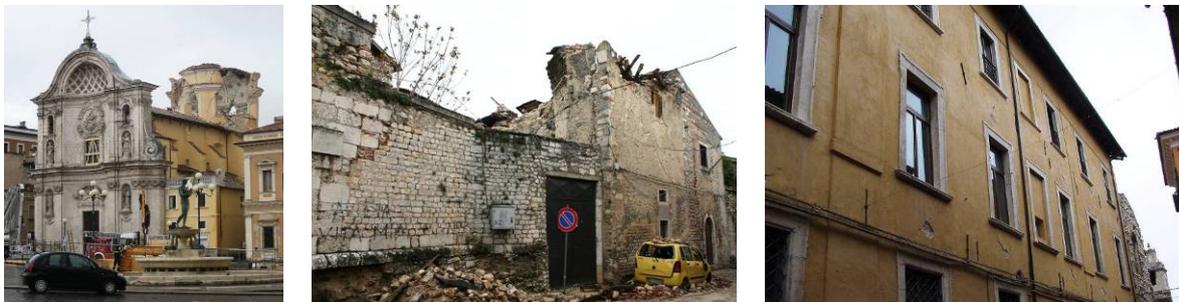
Muitas das construções de alvenaria encontrada tinham sido objecto de obras de requalificação e reforço, cuja qualidade e eficiência eram muito variáveis. As construções em alvenaria que possuíam tirantes metálicos e pavimentos em madeira tiveram, aparentemente, um melhor comportamento (ver Figura 5).

Figura 5: Danos em estruturas de alvenaria tradicional no centro de L'Aquila

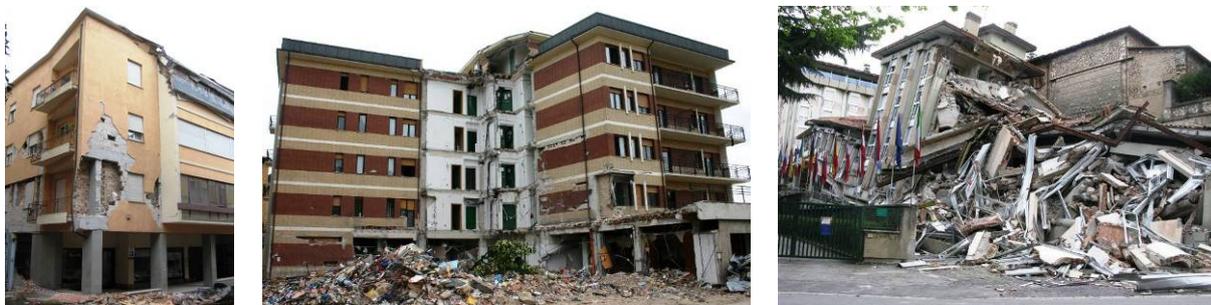
Os edifícios de betão armado existentes nesta zona, construídos desde os anos 1970 até aos anos 1990, apresentavam danos essencialmente nos painéis de alvenaria. No entanto, ocorreram também alguns colapsos: o caso do Hotel Duc degli Abruzzi e da residência de estudantes universitários que causou a morte de vários estudantes. Estes colapsos estão associados a edifícios construídos na década de 1970 após a introdução das primeiras normas sísmicas. No caso do Hotel Duc degli Abruzzi, o colapso estará associado a uma combinação de um mecanismo de *soft-storey* com o elevado declive do terreno, aspectos agravados pelas deficientes pormenorizações da armadura e da utilização de armadura lisa. No caso da residência de estudantes, não foi impossível identificar a causa do colapso, devido à remoção dos elementos do edifício para missões de resgate às vítimas. No entanto, a partir da observação de fotografias tiradas antes do sismo, é possível identificar uma elevada irregularidade em planta do edifício e, pela observação dos destroços, foi possível verificar que foi utilizada armadura lisa no seu dimensionamento (ver Figura 6).

Figura 6: Danos em estruturas de betão armado no centro de L'Aquila

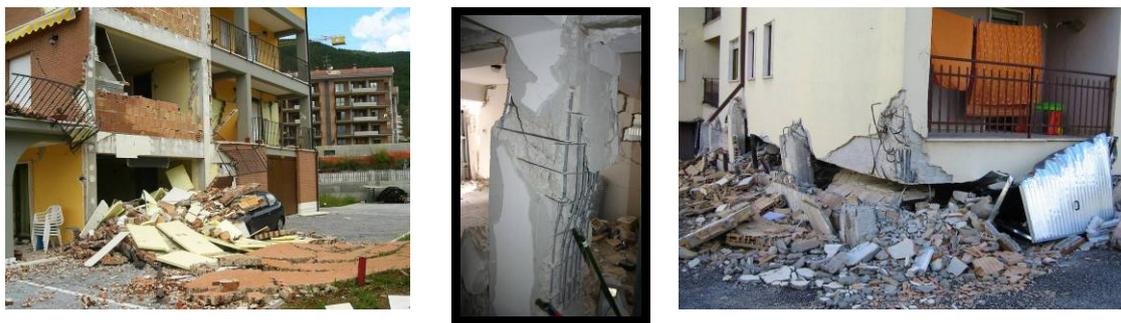
Pettino é uma zona suburbana localizada a Noroeste da cidade de L'Aquila. É uma zona essencialmente composta por edifícios residenciais de betão armado de 3 a 6 pisos construídos durante a década de 1980. Os danos observados nos edifícios de betão amado são muito variáveis. Foram encontrados casos apenas com danos ligeiros e fendilhação em elementos não-estruturais, casos que exibiam o colapso de elementos não-estruturais, especialmente nos painéis de alvenaria de enchimento, e casos de colapso de edifícios associados ao mecanismo de *soft-storey* (ver Figura 7).

Figura 7: Danos em estruturas de betão armado

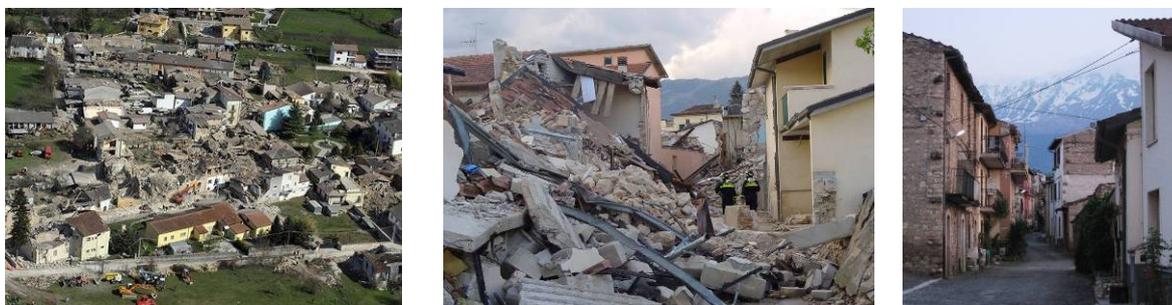
Onna é uma pequena localidade situada a menos de 10km do centro de L'Aquila. Esta localidade era composta por cerca de 120 edifícios maioritariamente de alvenaria de pedra de qualidade muito variável, com 2 a 3 pisos, existindo também algumas moradias em betão armado. Todas as construções estavam fundadas em solos aluvionares calcários e em depósitos fluviais granulares. Os danos observados nas construções em alvenaria foram muito extensos, tendo ocorrido diversos colapsos completos. Os danos nas estruturas de betão armado vão desde danos ligeiros até casos mais severos de colapsos parciais (ver Figura 8).

Montichio é uma localidade próxima de Onna, situada a menos de 1.5km., mas neste caso fundada em solos de calcário e brecha. Tal como Onna, é constituída por edifícios de alvenaria de qualidade variável, com 2 a 3 pisos, existindo também edifícios em betão armado com a mesma tipologia. Dadas as condições dos solos de fundação, os fenómenos de amplificação dinâmica que ocorreram em Onna não se verificaram em Montichio, e os danos foram, em geral, baixos (ver Figura 8).

Figura 8: Danos em estruturas de alvenaria: a) Vista geral de Onna; b) Vista da rua principal de Onna; c) Vista de uma rua de Montichio

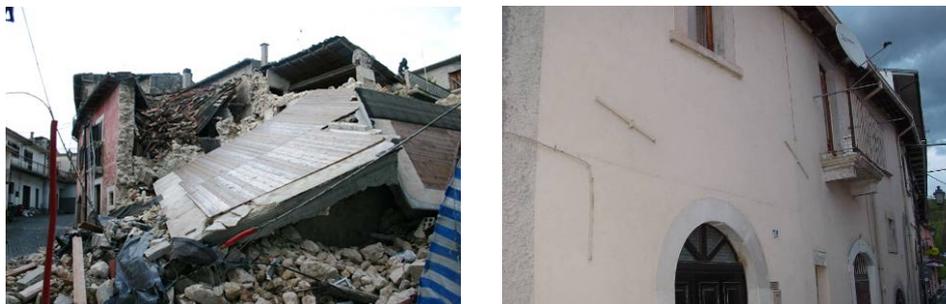
Nas visitas realizadas às localidades de Paganica, Poggio Picenze, Castelnuovo, San Gregorio e Fossa, foi possível observar alguns dados comuns, tais como o tipo de edificado constituído por estruturas de alvenaria de qualidade variável, com 2 a 3 pisos. Alguns dos edifícios de alvenaria teriam sido objecto de obras recentes, tendo sido adicionados vigas de coroamento de betão armado, pisos de betão armado, e tirantes metálicos, entre outros (Figura 9). Das construções em alvenaria colapsadas, várias possuíam vigas de coroamento ou pavimentos em betão armado. A construção tradicional com tirantes metálicos apresentou um comportamento adequado, observando-se apenas danos ligeiros. Os níveis de dano observados também foram muito variáveis consoante o tipo de solo de fundação das várias zonas. Verificou-se que zonas fundadas em terrenos calcários apresentavam danos ligeiros, ao contrário dos edifícios fundados em solos aluvionares que apresentavam danos severos e colapsos. Na periferia destas localidades existiam estruturas em betão armado que apresentavam danos ligeiros essencialmente não-estruturais.

Figura 9: Danos em estruturas de alvenaria: a) utilização de pisos de betão armado; b) eficiência da utilização de tirantes

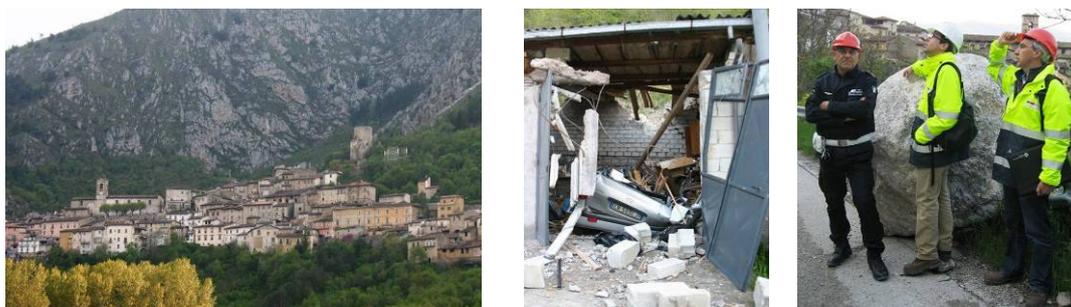
No caso da localidade de Fossa que está situada na encosta da serra Cavalletto, a zona histórica, constituída por edifícios de alvenaria com 2 a 3 pisos, sofreu os maiores danos em áreas pontuais da zona histórica. Adicionalmente, ocorreram desmoronamentos de algumas das zonas das encostas da serra, tendo havido projecção de pedras sobre a localidade que provocaram também danos nas construções e bloquearam algumas estradas (Figura 10).

Figura 10: Desmoronamento com projecção de pedras da encosta em Fossa

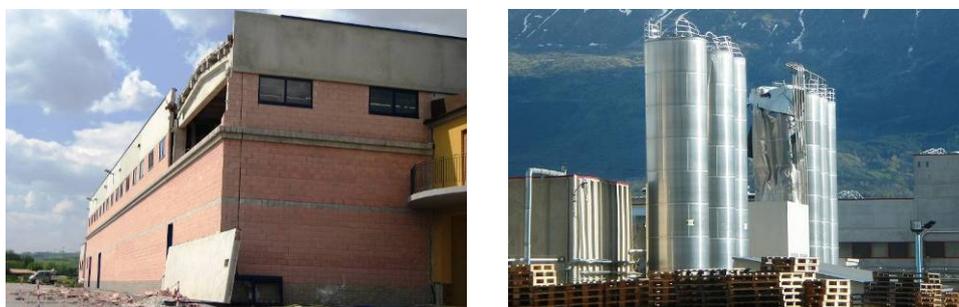
O maior complexo industrial de L'Aquila fica situado na zona Industrial de Bazzano, a Este da cidade de L'Aquila. Neste complexo, foram observados danos importantes, como é ilustrado na Figura 11, ao nível das fachadas de vários armazéns em betão pré-fabricado. Foi também observado o colapso de silos metálicos dum complexo industrial do Grupo Vibac (indústria de películas plásticas).

Figura 11: Zona Industrial de Bazzano: a) queda de fachadas de painéis em betão pré-fabricado; b) colapso de silos metálicos

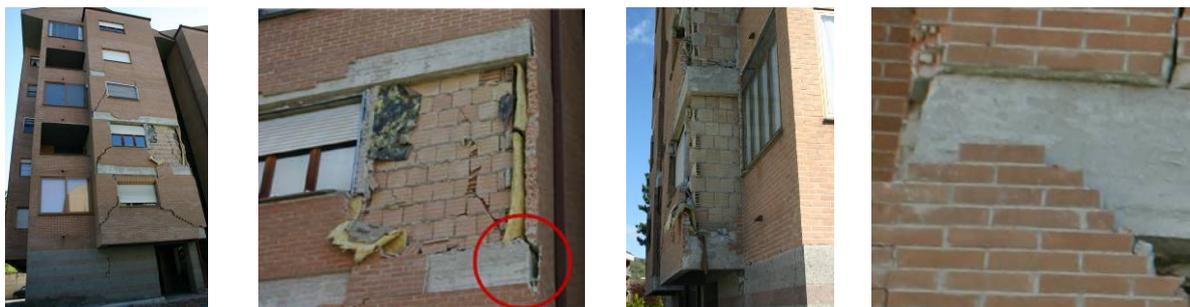
Figura 13: Danos em painéis de alvenaria de enchimento

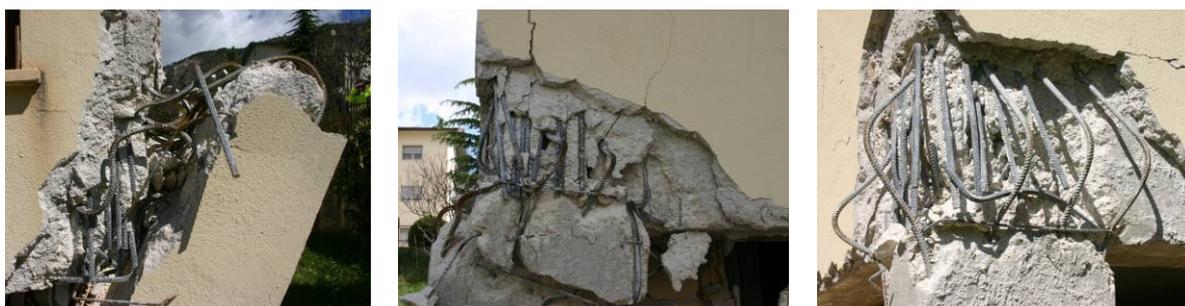
As causas prováveis para os colapsos associados a mecanismos do tipo *soft-storey* poderão estar relacionados com a irregularidade em altura, associado à utilização do R/C como garagem, à irregularidade em planta (por efeitos de torção), à deficiente execução e pormenorização dos nós pilar-viga, com quase ausência de cintas/estribos, às emendas de armadura dos pilares realizadas junto aos nós e à amarração insuficiente das armaduras, como ilustrado na Figura 15.

Figura 15: Danos em nós de elementos de betão armado

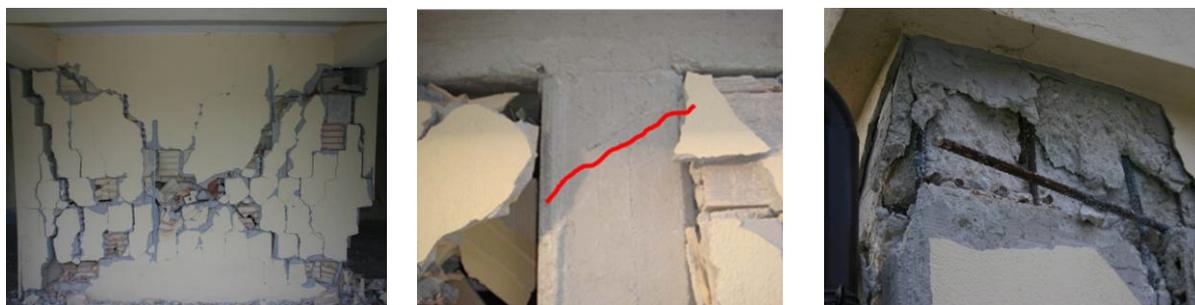
Neste edifício foram observados danos não-estruturais nos painéis de alvenaria, associados a mau comportamento no plano e fora do plano, e danos estruturais tais como a formação de rótulas plásticas em pilares e rotura por corte em pilares do R/C. Foi verificada ainda a existência de deficiências de pormenorização da armadura ao nível dos nós viga-pilar como ilustrado na Figura 17.

Figura 17: Danos estruturais no edifício PAG04: a) dano em painel de alvenaria de enchimento no plano; b) rotura por corte dum pilar curto; c) insuficiências de comprimento de amarração num nó de betão armado.

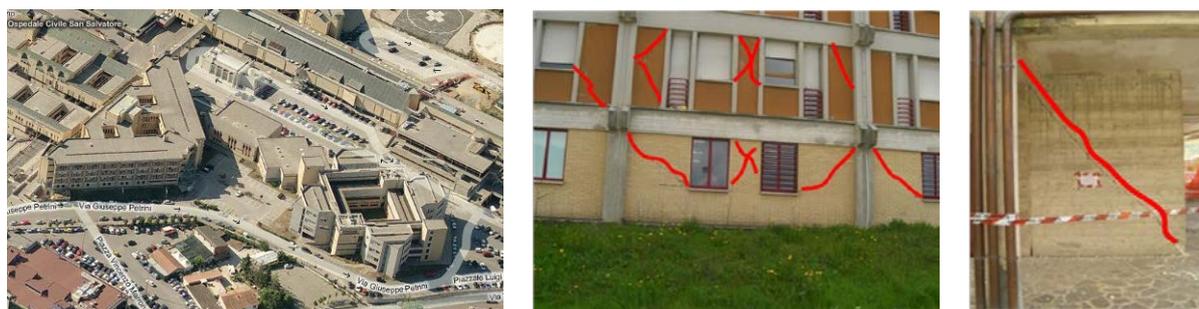
Os principais danos observados nas alvenarias de enchimento têm vários níveis de severidade, com maior incidência nos pisos inferiores, tendo sido igualmente encontrados problemas estruturais, nomeadamente danos nas zonas de rótula plástica de pilares e rotura por corte de paredes resistentes de betão armado (ver Figura 18).

Figura 18: Hospital San Salvatore: a) vista geral, b) danos em painéis de alvenaria; c) danos em paredes de betão armado

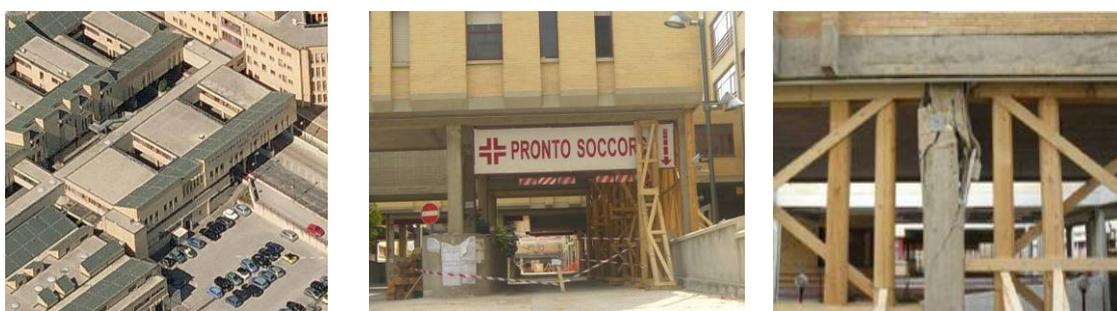
O edifício de acesso às urgências, construído em 2000, possui dois pisos e apresentava danos severos nos pilares de betão armado, devido a irregularidades pronunciadas em planta e em altura como ilustrado na Figura 19

Figura 19: Urgências do Hospital San Salvatore

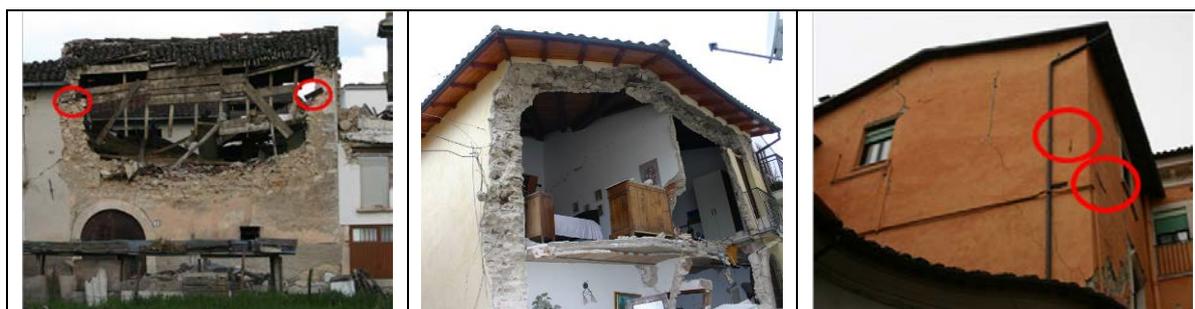
Foram identificados inúmeros colapsos de paredes para fora do plano. As causas típicas destes danos estão associadas ao efeito negativo do tipo de cobertura, ao facto das paredes de retorno serem insuficientes para restringir deslocamentos, e à existência de longos panos sem travamento. Verificou-se que, em alguns casos, existiam tirantes mas o seu posicionamento não era o mais adequado para garantir a sua eficácia. No entanto, nos casos em que o provisionamento de tirantes foi considerado em níveis diferentes para a ligação entre paredes, a sua contribuição revelou-se eficiente para evitar o colapso (ver Figura 21).

Figura 21: a) e b) Colapso de paredes fora do plano; c) eficiente utilização de tirantes

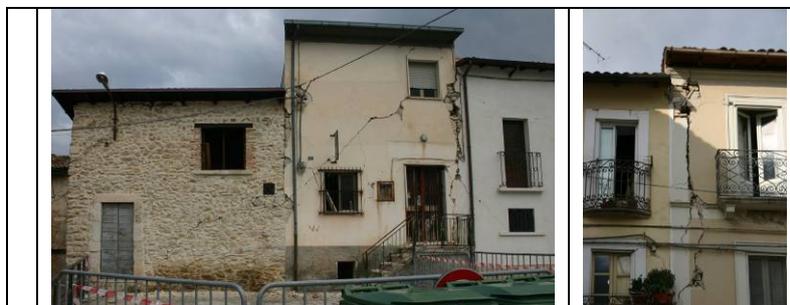
Verificaram-se, ainda, alguns danos importantes associados ao comportamento em agregado de diferentes edifícios, em que a diferença de alturas dos edifícios condicionou a sua resistência devido à imposição de um caminho de carga diferente do original (ver Figura 22).

Figura 22: Danos associados ao comportamento em agregado de diferentes edifícios

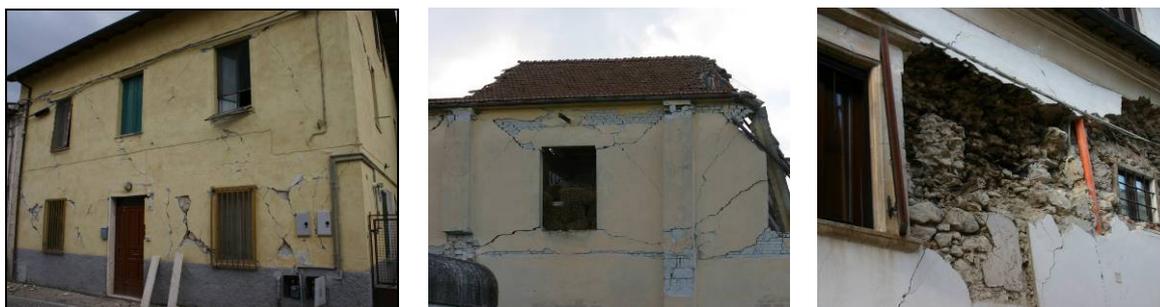
Num número significativo de construções em alvenaria de pedra também foi observado um mecanismo preferencial de comportamento no plano dos painéis (ver Figura 23). Os danos encontrados estão associados à fraca resistência ao corte das alvenarias o que, função do elevado estado de dano global nos edifícios por

formação deste mecanismo, potencia a formação de colapsos locais dos cunhais e aberturas. Em alguns casos, o facto de existir uma maior heterogeneidade do material aumentou a vulnerabilidade das construções para este tipo de comportamento. Em construções de alvenaria regular foram ainda observados danos nas alvenarias por efeitos de corte-escorregamento, associados à fraca resistência ao corte das juntas. Em algumas situações foram observados casos de desagregação de materiais, associados a solicitações fora do plano, no caso de paredes com insuficiente ligação entre panos, ou associados à existência de elementos não-estruturais combinada com solicitações no plano da parede.

Figura 23: comportamento no plano de paredes de alvenaria

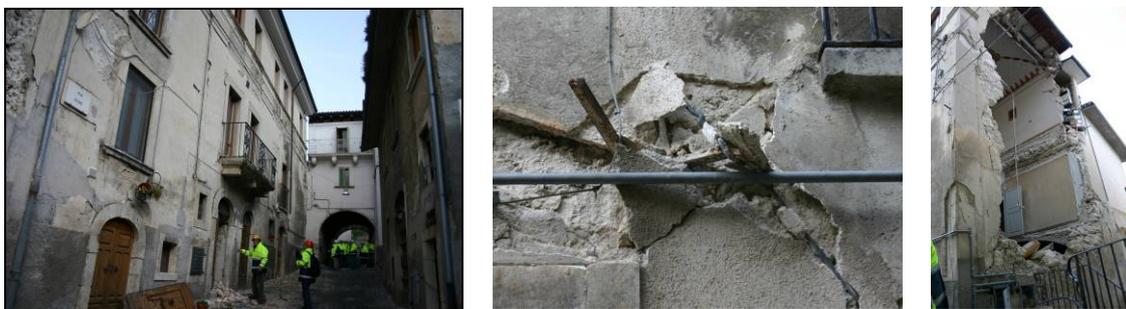
Neste edifício de habitação de alvenaria, localizado em Fossa, foram observados danos estruturais de intensidade média na fachada e danos graves no seu interior. Como ilustrado na Figura 24, foi possível verificar a eficiência dos tirantes metálicos, não sendo, no entanto, suficiente para evitar níveis de danos mais elevados. Observou-se que a complexidade de materiais e de geometria do edifício foram factores desfavoráveis em relação à possibilidade de controlar o comportamento do edifício. Por outro lado, salienta-se que, neste edifício, o estado limite de resistência não foi suficiente para evitar perdas humanas.

Figura 24: Colapso de um edifício de habitação de alvenaria em Fossa

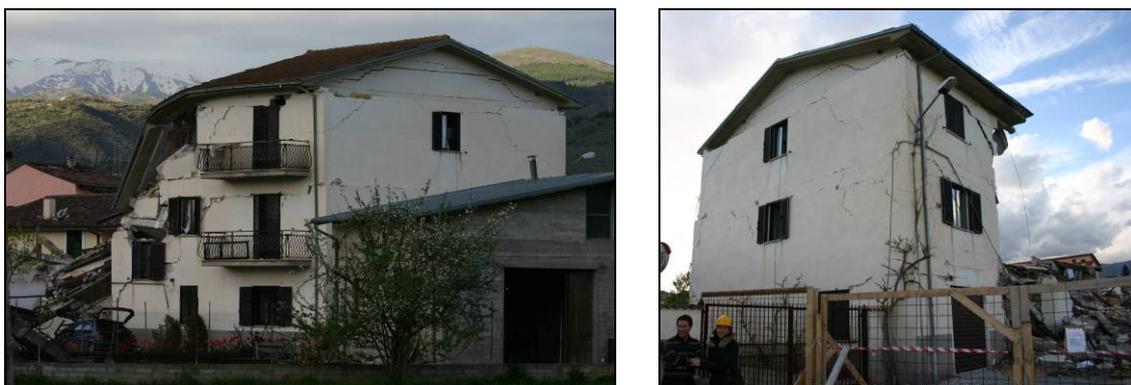
Foi identificado um edifício de habitação, localizado em Onna, com uma estrutura complexa e com diferentes materiais que constituem a alvenaria resistente. O edifício tem vigas de bordadura e laje de cobertura em betão armado. Foi observado o colapso parcial do edifício com torção do corpo existente (ver Figura 25).

Da observação no local, aponta-se como causas prováveis para o colapso a reduzida resistência à tracção da alvenaria na ligação às vigas de bordadura (corte ao nível dos pisos), à elevada irregularidade estrutural, assim como ao efeito conjunto da acção sísmica horizontal e vertical.

Figura 25: Edifício de canto em Onna
