# ap anuário do património

# O MOINHO DE VILAR EM VILA NOVA DE FAMALICÃO

## METODOLOGIA DE INTERVENÇÃO NO PATRIMÓNIO MOLINOLÓGICO DA ÁGUA

**ROGÉRIO BRUNO GUIMARÃES MATOS** | Licenciado em Arquitectura | Mestre em Metodologias de Intervenção no Património Arquitectónico | Membro integrado no Centro de Estudos de Arquitectura e Urbanismo, Faculdade de Arquitectura da Universidade do Porto | arq.brunomatos@hotmail.com

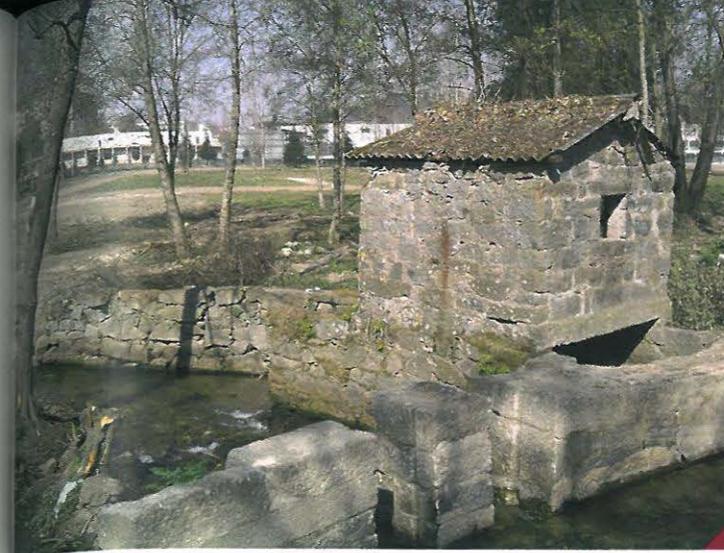
8

tempo construtivo resultou de uma reconstrução sem qualidade técnica efectuada para recompor a cobertura do Moinho em finais do século XX (fig. 8). Após esta análise, considerou-se preservar 68% das alvenarias em granito correspondentes à estrutura primitiva do moinho e reconstruir, de acordo com as técnicas tradicionais, 32% das alvenarias sem qualidade construtiva. Quanto à cobertura, os materiais e as técnicas construtivas não eram as primitivas. Encontrava-se em mau estado de conservação devido à qualidade e características dos ma-

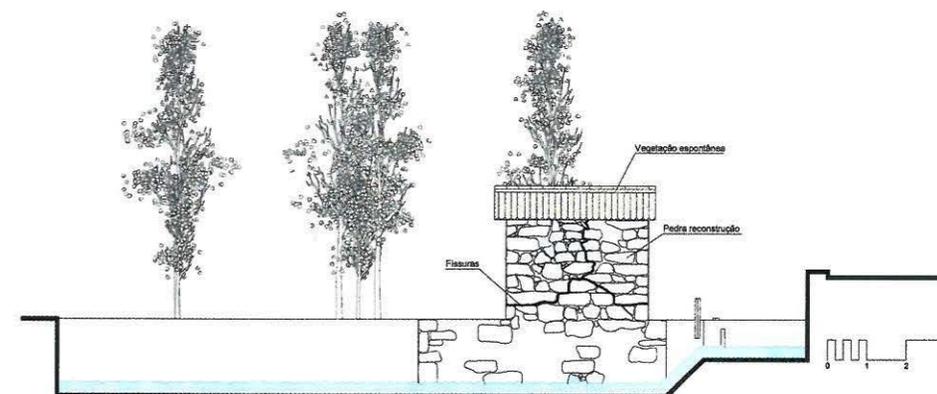
9

No âmbito do diagnóstico efectuado ao Moinho de Vilar em Abril de 2012, baseado numa análise arquitectónica estrutural do preexistente com recurso a uma inspecção visual, avaliaram-se as técnicas de construção utilizadas, o estado de conservação dos materiais e as patologias existentes. Verificou-se que o estado de conservação do moinho devoluto evidenciava diversas patologias originadas pela falta de uso, que conduziu à degradação acelerada dos materiais construtivos em madeira e permitiu o crescimento de vegetação espontânea nas alvenarias e na área circundante ao moinho. O sistema construtivo ainda preservava as técnicas tradicionais de construção nas alvenarias de granito e no soalho em madeira.

Constatou-se também que o aparelho de pedra de granito, com 0,30 m de espessura, evidenciava dois tempos construtivos. O primeiro tempo de construção apresentava qualidade construtiva e correspondia, provavelmente, à estrutura primitiva do Moinho de Vilar, sendo que as técnicas tradicionais de construção aplicadas eram semelhantes aos edifícios da Quinta de Vilar. O segundo

9. Alçado Sul. Análise e diagnóstico das patologias existentes.  
© R. Bruno Matos (2012)

Partindo destes pressupostos, a proposta de intervenção passou por manter a estrutura construtiva primitiva, isto é, as alvenarias em granito, os vigamentos e o soalho em madeira, os vãos e a cobertura inclinada, reparando apenas as anomalias identificadas com pequenas intervenções pontuais. Assim seria preservada a forma e o espaço pré-existent, mantendo a identidade do moinho. A operação mais delicada da intervenção consistia em aumentar a área interior do moinho, para possibilitar a visitação de grupos de pessoas, sem desvirtuar a percepção do que foi outrora o moinho primitivo. Neste sentido, optámos por escolher a fachada do moinho que apresentava a patologia mais grave, relacionada com o apoio do lintel inferior, que implicava a sua total reconstrução. Uma vez que teríamos de desmontar a fachada debilitada, optámos por destacá-la do moinho, abrir o espaço interior, aumentando consideravelmente a área (fig. 11). Consequentemente, foi criado um pequeno volume acoplado ao preexistente que acolhia e integrava a fachada em pedra reconstruída. Este novo espaço reproduzia a volumetria e a cêrcea do moinho preexistente e era revestido por um material natural – a cortiça. Essa opção tinha a finalidade de diferenciar os tempos construtivos com recurso a um material natural que reage espontaneamente ao tempo na textura e cor. Por outro lado, havia a necessidade de recorrer a um material de revestimento leve, que evitasse estruturas pesadas e expressivas, optimizando a deslocação do volume novo sobre carris permitindo abrir ou fechar o moinho, em função do

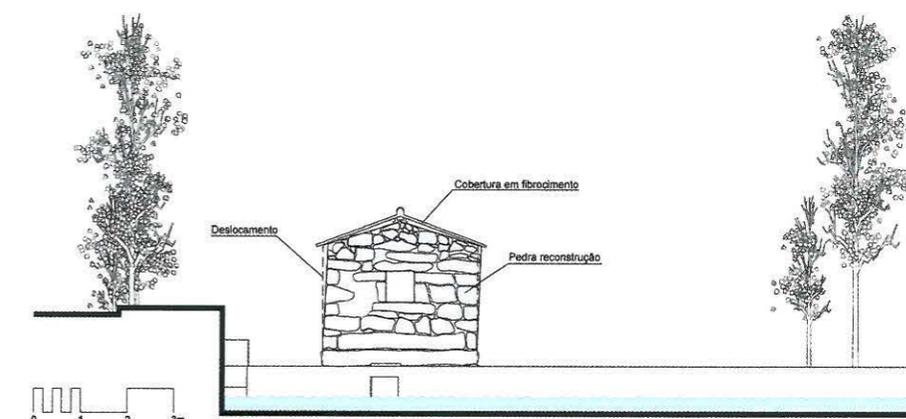
10

10. Alçado Nascente. Análise e diagnóstico das patologias existentes.  
© R. Bruno Matos (2012)
