## METODOLOGIAS DE INTERVENÇÃO NO PATRIMÓNIO EDIFICADO

### RESUMO

O principal objectivo desta comunicação é apresentar uma metodologia para a verificação da segurança e reforço do património edificado, seguindo os princípios estabelecidos nas “Recomendações para a Análise, Conservação e Restauro Estrutural do Património Arquitectónico” [1], que tem sido usada no Núcleo de Conservação e Reabilitação de Edifícios e Património (NCREP) da FEUP (ver <http://ncrep.fe.up.pt>).

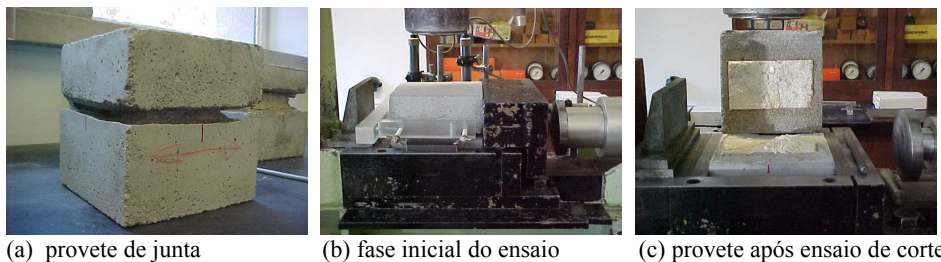
Figura 8: Ensaio de caracterização das junta.

(a) provete de junta

(b) fase inicial do ensaio

(c) provete após ensaio de corte

As construções históricas são normalmente realizadas em paredes de alvenaria com juntas secas ou com junta com argamassa, sendo importante quantificar a resistência a cargas normais e ao deslizamento dessas juntas. Na Figura 8 apresentam-se alguns ensaios realizados.

A partir dos ensaios de carga normal e de deslizamento [5] pode-se estimar a rigidez normal e tangencial das juntas, permitindo definir a sua lei de comportamento.

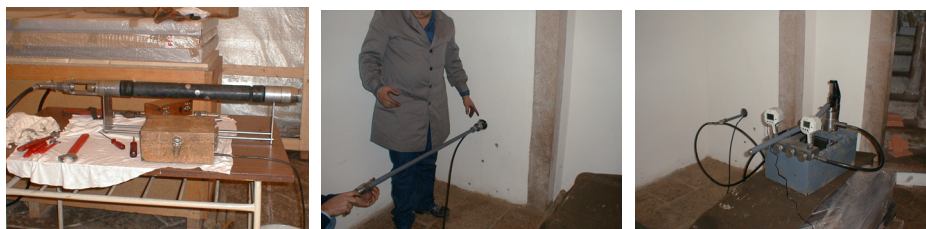
Figura 9: Ensaio de dilatómetro.

(a) equipamento

(b) colocação do dilatómetro

(c) ensaio

No estudo já referido [5] determinou-se o módulo de elasticidade das paredes da Igreja (referido à zona ensaiada) com recurso à utilização de um dilatómetro, que através da aplicação de uma pressão do tipo hidrostática exercida pelo dilatómetro (nomeadamente na zona da membrana do aparelho) sobre as paredes de furos realizados na estrutura, Figura 9, e com recurso à medição dos deslocamentos resultantes da pressão aplicada, permite determinar o módulo de elasticidade da zona em análise [5].

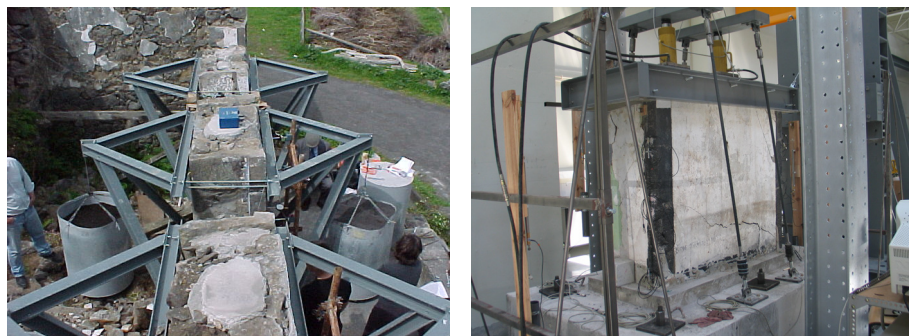
Figura 10: Ensaio em elementos estruturais.

a) Ensaio no Faial em paredes de alvenaria de moradias

b) Ensaio em laboratório numa parede de alvenaria proveniente dos Açores

Também é frequente recorrer-se a ensaios experimentais, no local ou em laboratório para caracterizar mecanicamente elementos estruturais. Na Figura 10 apresenta-se dois exemplos de ensaios que permitiram avaliar a capacidade resistente das paredes à acção dos sismos mas também obter o módulo de elasticidade das paredes [14] e [15].
