AValiação Experimental e Monitorização de Estruturas Antigas de Alvenaria de Pedra. Experiência do NCREP/ LESE em dois casos de estudo

A.D. ARÊDE
Prof. Auxiliar
FEUP

A.G. COSTA
Prof. Associado c/
Agregação
FEUP

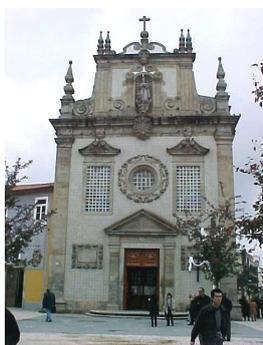
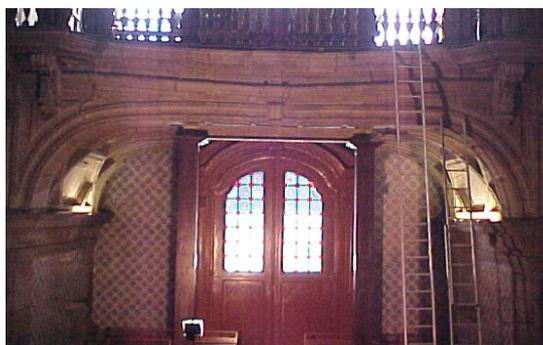
Figura 1: Igreja dos Terceiros: (a) vista exterior e (b) vista interior do arco do coro alto.

Aquando das inspecções realizadas ao local, constatou-se que um dos arcos de suporte do coro alto, um arco/viga de alvenaria de pedra, apresentava danos estruturais significativos, razão pela qual se encontrava provisoriamente escorado de forma bastante inestética com um pórtico metálico que se pode observar na Figura 1-b. As anomalias observadas, i.e. a acentuada deformação vertical e a expressiva abertura de juntas, e a necessidade de remover o dito escoramento determinou a realização de um estudo aprofundado daquele arco.

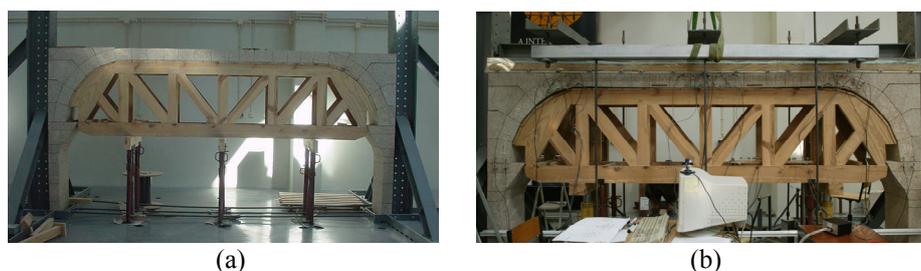
Figura 2: Modelo experimental à escala 1:2 do arco do coro da igreja dos Terceiros. (a) arco isolado e (b) arco com dispositivo de carregamento vertical.

No arco modelo as paredes laterais são substituídas por perfis metálicos que se podem observar na Figura 2-a), sobre os quais se procurou reproduzir diversas situações de confinamento longitudinal através de vários níveis de força horizontal de aperto dos perfis contra arco, a fim de calibrar o modelo numérico nessas diferentes condições. A transposição dos resultados dessa calibração para o estudo do arco protótipo permite

O modelo experimental à escala 1:2, já apresentado na Figura 2, tem sensivelmente 2.14 m de altura e um vão de 4.17 m. Foi construído sobre um cimbreiro de madeira especificamente executado para o efeito, com blocos serrados por meios mecânicos e com acabamento a “pico médio”, também realizado por meios mecânicos, na empresa de exploração e corte de granitos “Granitos Urbanos” de Valença.

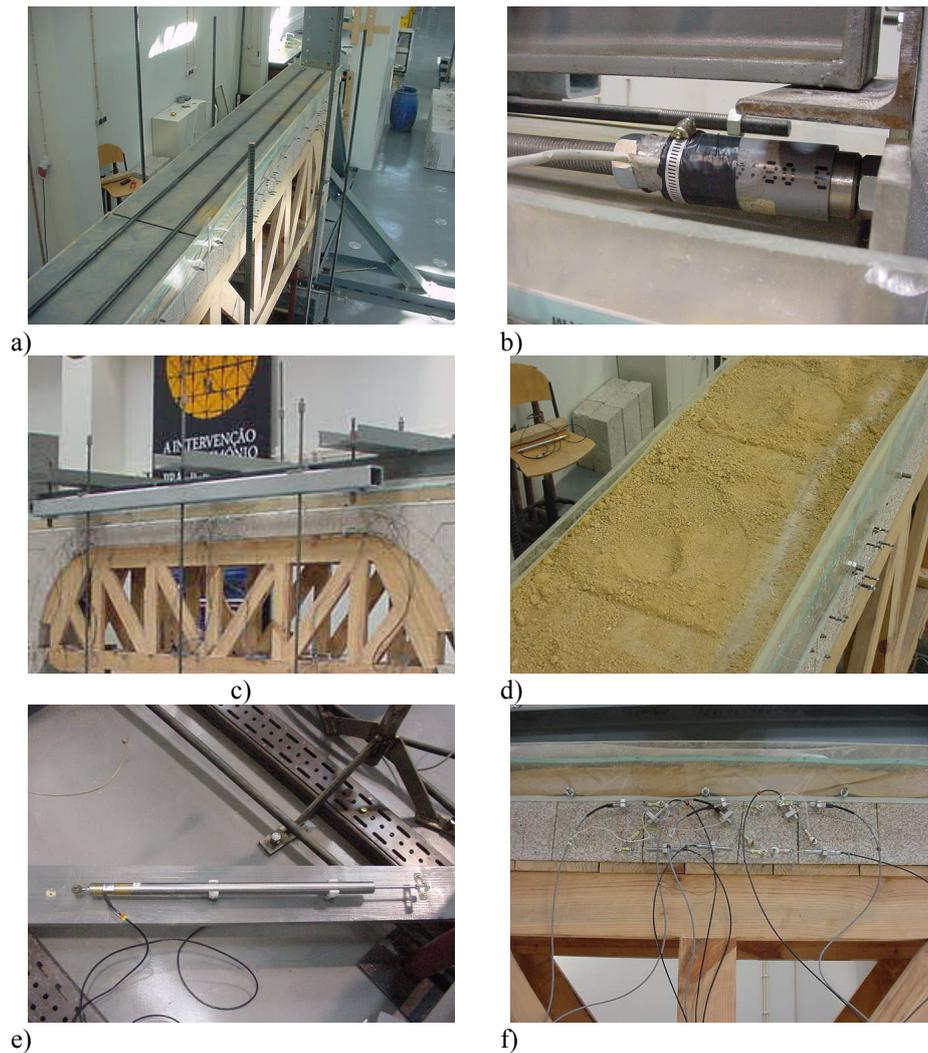
Figura 3: Aspectos vários do *set-up* experimental. (a) Tirantes horizontais superiores; (b) célula de carga; (c) estrutura de aplicação e distribuição de carga; (d) saibro para distribuição da carga; (e) e (f) LVDT's de maior e menor curso, respectivamente

A carga vertical é aplicada ao arco através de três pares de tirantes verticais, também dotados de células de força, um par de cada lado do arco, ligados numa extremidade a actuadores hidráulicos que fazem reacção na laje de piso e, na outra extremidade, a uma estrutura metálica (Figura 3-c). Esta, juntamente com uma camada de saibro colocado em cima do arco (Figura 3-d), permite transmitir ao arco a carga de modo aproximadamente uniforme. Esta repartição de carga uniforme é realizada transferindo a força de cada par de tirantes a três travessas independentes (UNP300, visíveis na Figura 3-c) que, por sua vez, descarregam noutros três perfis longitudinais independentes (HEB160), cada um com aproximadamente 1/3 do vão total do arco. Sob cada um destes perfis existe ainda uma chapa de aço com o mesmo comprimento do perfil para

garantir a repartição transversal da carga (Figura 3-a). A carga total fica assim aplicada através de três repartições uniformes com resultantes a meio e aos sextos do vão.

Os movimentos do arco são monitorizados em termos de deslocamentos medidos através de transdutores clássicos do tipo LVDT (Linear Voltage Displacement Transducer), de grande curso (Figura 3-e) para medir os deslocamentos globais em pontos estratégicos do arco, e outros de pequeno curso (Figura 3-f) para registo dos deslocamentos relativos nas juntas.

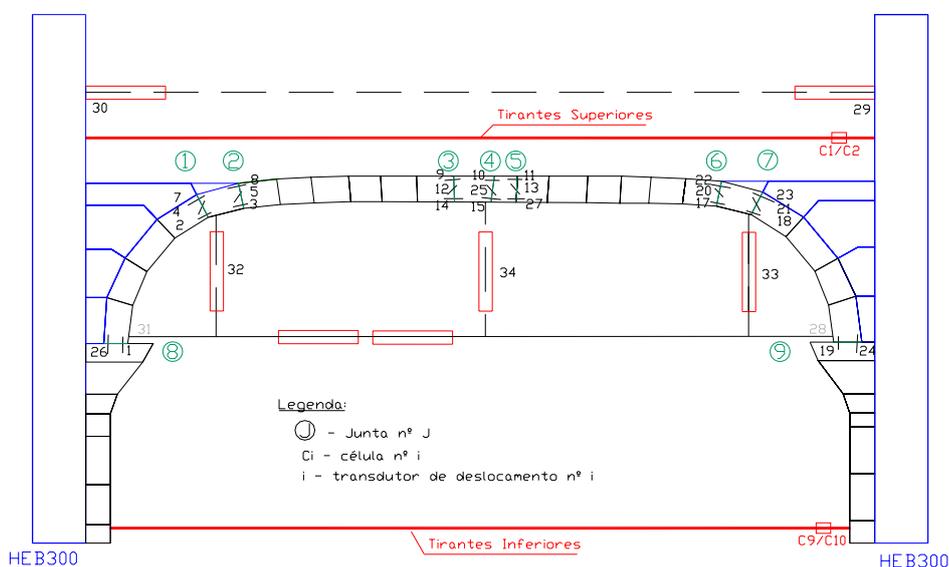
Figura 4: Esquema do *set-up* de ensaio com numeração de juntas, LVDT's e células de carga.

A representação esquemática do set-up de ensaio encontra-se ilustrada na Figura 4, que sintetiza e identifica a instrumentação utilizada. Nessa figura pode-se verificar que três LVDT's de maior curso, os n.ºs 34, 32 e 33, se destinam a medir deslocamentos verticais a meio e aos sextos do vão, respectivamente, (em concordância com as resultantes das forças dos três pares de tirantes) e os restantes (n.ºs 28/31 e 29/30) estão colocados de modo a medir abertura/fecho longitudinal ao nível da base do arco e acima da grelha de aplicação da carga.

Nas juntas identificadas de 1 a 7 na Figura 4, foram colocados três LVDT's, dois normais, ou aproximadamente normais, ao plano da junta e um deles oblíquo. Mediante projecção dos deslocamentos nas direcções normal e tangencial à junta, os movimentos normais permitem quantificar a abertura/fecho da junta e tirar conclusões quanto à localização do eixo neutro, enquanto que os oblíquos fornecem o escorregamento entre blocos. Nas juntas 8 e 9 foram apenas colocados dois LVDT's normais ao plano de contacto dos blocos.

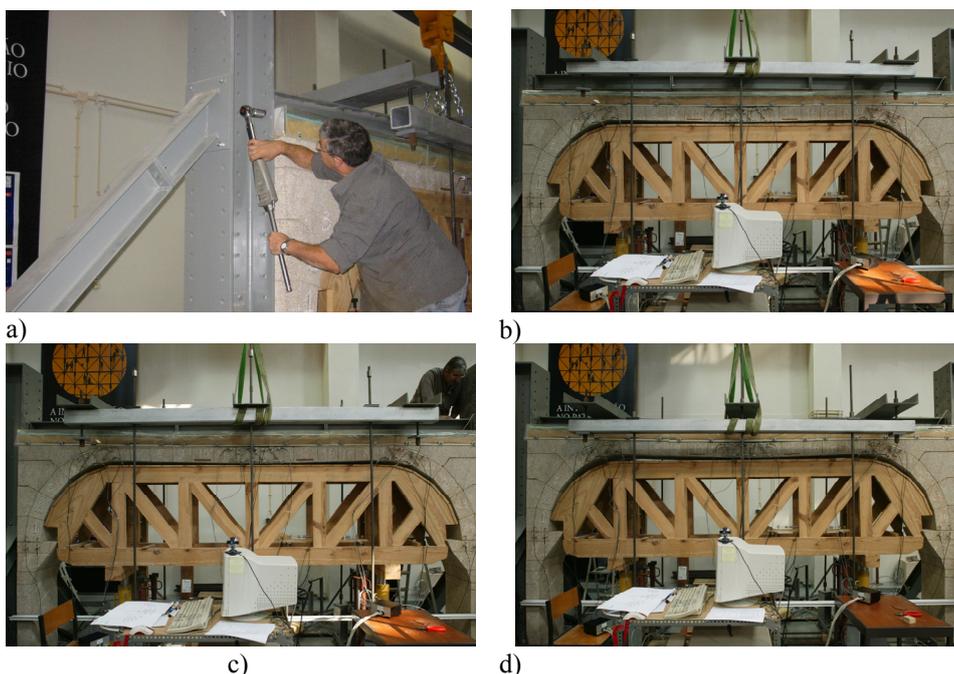
Figura 5: Sequência do ensaio. (a) Aperto dos tirantes, (b) descida do cimbre, (c) colocação da estrutura de repartição de cargas e (d) aplicação de carga vertical crescente.

A forma como o modelo e respectivo *set-up* foram concebidos determinam uma sequência de ensaio a respeitar por condicionalismos operacionais, que consiste nas seguintes etapas ilustradas na Figura 5:

- i) Aperto dos tirantes longitudinais inferiores e superiores (Figura 5-a);
- ii) Retirada do cimbre (Figura 5-b), activando o peso próprio do arco, estimado em 13,61kN (apenas da parte acima das mísulas das colunas de apoio), e o peso próprio do saibro e das chapas metálicas sobrejacentes que perfaz um total de 5kN.
- iii) Colocação da estrutura metálica (Figura 5-c) para aplicação das forças verticais (introduzindo uma carga adicional de 7,85kN);
- iv) Fixação dos tirantes verticais à estrutura de repartição e aplicação da força vertical crescente (Figura 5-d);

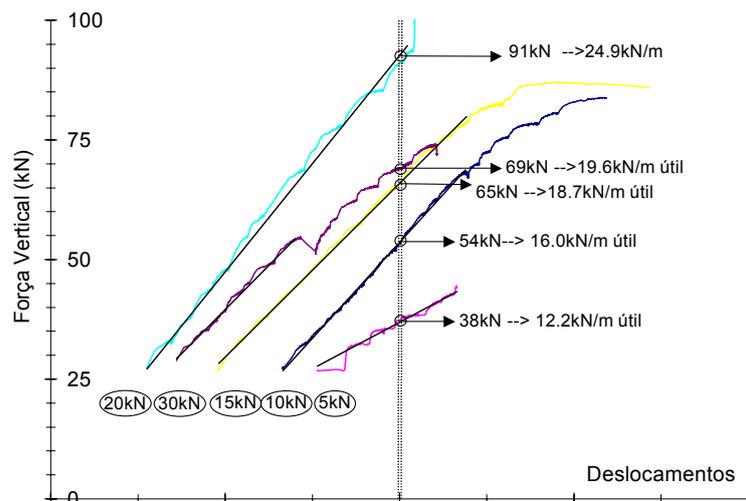
Figura 6: Resultados de força total – deslocamento vertical a meio vão da 1ª série de ensaios.

Da grande quantidade de resultados obtidos, evidencia-se apenas nas figuras seguintes alguns dos mais representativos correspondentes à 1ª série de ensaios. Assim, na Figura 6 ilustram-se as evoluções de força resultante total vertical com o deslocamento a meio-vão, para os cinco ensaios correspondentes a outros tantos níveis de aperto longitudinal.

O gráfico aparece deliberadamente sem os valores na escala de deslocamentos pelo facto de os resultados destes ensaios estarem a ser usados para um “*BenchMark test*” entre diversas instituições com vista à avaliação de desempenho de modelos numéricos para a simulação deste tipo de estruturas; por essa razão os resultados não podem ser ainda divulgados na sua totalidade, tendo-se então optado por publicar apenas parte da informação que não comprometa a prossecução do referido teste. Por outro lado as curvas não começam a partir de força zero porque a parte da carga correspondente ao peso próprio e aos dispositivos auxiliares colocados, não é possível ser controlada em termos de evolução de força.

Do referido gráfico podem-se constatar claros acréscimos de resistência para níveis crescentes de força de aperto, conforme seria de esperar. Esses acréscimos são evidenciados para um mesmo nível de deslocamento indicado pela linha vertical a tracejado que corresponde a uma deformação já muito acentuada do arco, muito para além do que será aceitável como limite de utilização. A título meramente informativo refere-se que aquela flecha a meio-vão é já muito superior a $l/400$ (onde l é o vão do arco), que corresponde à flecha limite correntemente aceite para estruturas de betão armado e que, na opinião dos autores deverá ser ainda mais reduzida no caso deste tipo de estruturas. Associados aos acréscimos de carga total estão também indicados valores úteis de carga distribuída ao longo do arco, entendendo-se por útil a carga acima do peso próprio do mesmo.

Esta tendência de acréscimo de resistência, no entanto, não é totalmente confirmada para o ensaio de aperto a 30 kN, o que se fica a dever à posição em essa força está a ser aplicada. De facto, sendo a força nos tirantes aplicada acima do arco, transmitindo-se a este através dos perfis metálicos verticais de apoio, a localização da resultante da força de aperto depende da deformação do perfil de encontro ao arco, que por sua vez depende da força aplicada. Se essa força é suficientemente grande para que a resultante se aproxime da face superior do arco pode conduzir a um efeito contrário ao pretendido, pelo que, dos resultados obtidos, a força máxima de aperto a adoptar não deverá ultrapassar 20 kN à qual está associada uma duplicação da resistência para a flecha de referência considerada.

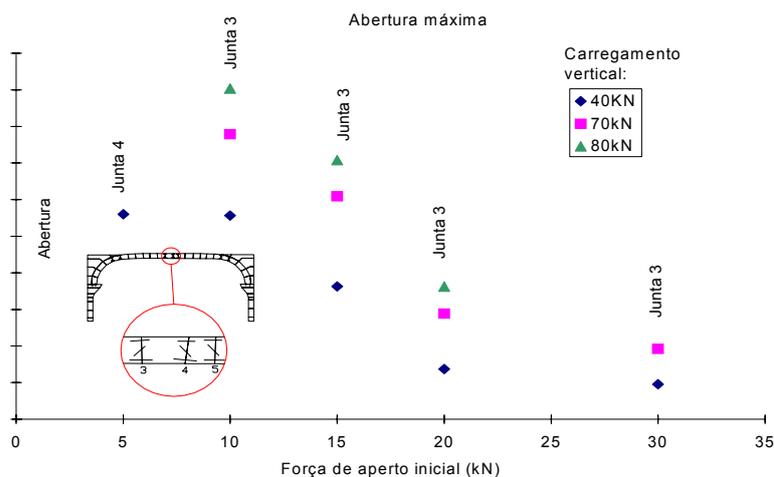
Figura 7: Variação de grandeza e localização da máxima abertura de junta

Na Figura 7 representa-se a variação da máxima abertura de junta e a sua localização (sempre nas juntas centrais 3 e 4), para os vários casos de força de aperto e para três níveis de carregamento vertical. Observa-se então que a junta 4 é a mais aberta apenas para a menor força de aperto, passando depois a ser a junta 3 para os restantes casos; nestes, os movimentos da junta 3 passam a ser insignificantes, indicando que os dois blocos adjacentes praticamente se movimentam como um só o que sugere que, para níveis de aperto superiores a 10kN, já não deverá ser relevante a influência daquele bloco atípico.

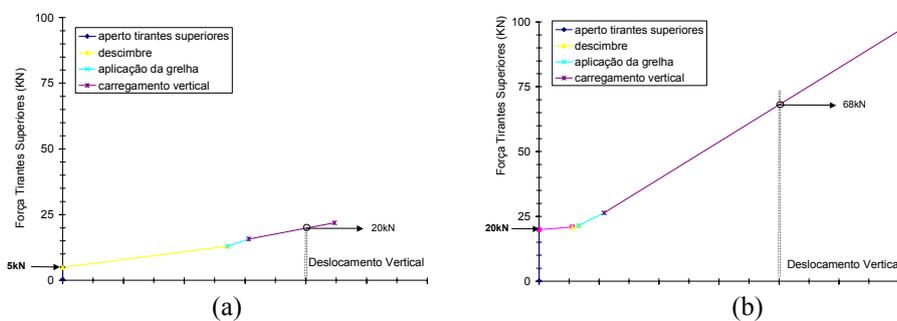
Figura 8: Evoluções da força de aperto para (a) aperto inicial de 5 kN e (b) de 20kN

Por fim, na Figura 8 pode-se avaliar a variação de força nos tirantes longitudinais superiores que conferem o aperto ao arco, para dois casos de nível de aperto inicial (5 kN e 20 kN), verificando-se que, para a flecha de referência a meio-vão, a força solicitada aos tirantes aumenta muito, chegando mesmo a quadruplicar para o caso de menor confinamento inicial.

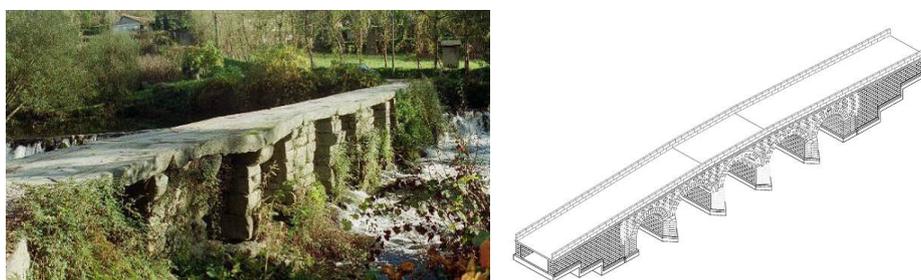
Figura 9: (a) Antiga passagem existente sobre o rio Vizela em Vila Fria e (b) perspectiva montante do projecto da nova ponte

Este trabalho enquadra-se numa iniciativa da Câmara Municipal de Felgueiras de construir uma ponte de alvenaria de pedra sobre o Rio Vizela, em Vila Fria, em substituição de uma antiga passagem (Figura 9-a) com graves condições de segurança estrutural.

Em face de requisitos arquitectónicos específicos, foi proposto o projecto que se ilustra na Figura 9-b) [3], onde se pode observar uma ponte materializada por cinco arcos, com vãos de 4.8 a 6.0 m, apoiados em quatro pilares e dois encontros, dando apoio a um tabuleiro com um vão total de 60 m e 6 m de largura.

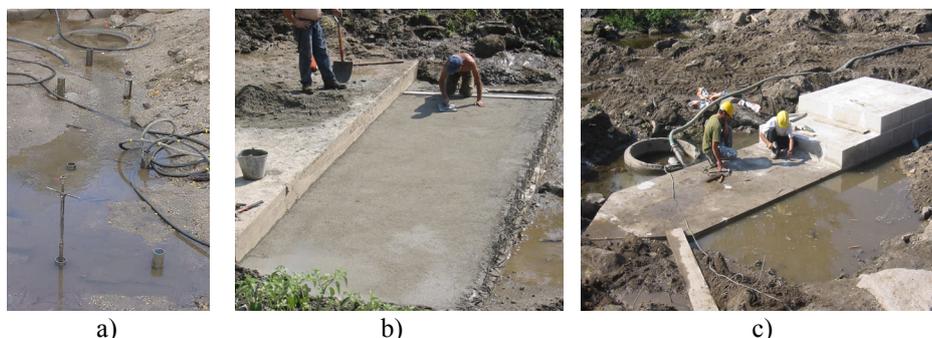
Figura 10: Fundações e pilares: (a) micro-estacas, (b) maciço de encabeçamento e (c) base de um pilar

A estrutura foi fundada em grupos de micro-estacas encabeçadas por maciços de betão armado onde assentam os pilares (Figura 10).

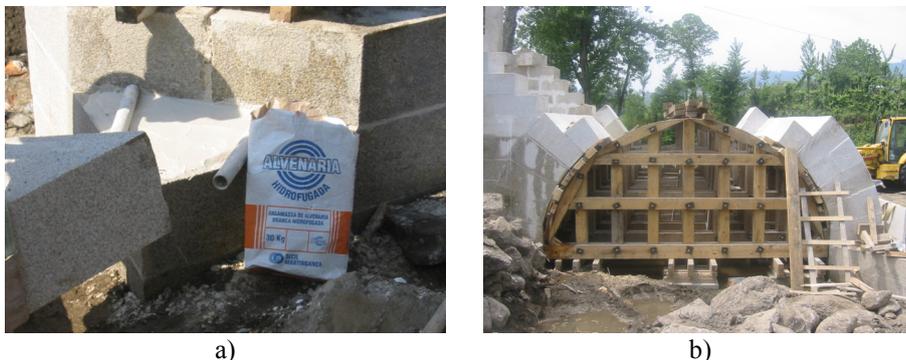
Figura 11: a) Pilar e b) arco em construção.

Os pilares, os arcos e os muros-tímpano foram realizados em alvenaria de pedra aparelhada de granito, assente com uma fina camada de argamassa pronta de cal hidrofugada (Figura 11) [4].

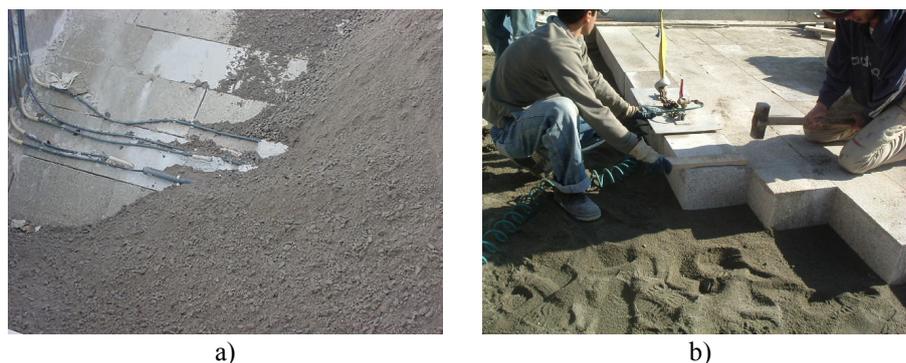
Figura 12: a) Enchimento com *tout-venant* e b) assentamento do lajeado de granito

O enchimento sobre o extradorso dos arcos e entre muros-tímpano foi materializado em *tout-venant* (Figura 12-a) que, na zona mais superficial, incluiu também uma pequena percentagem de cimento Portland. Após o enchimento foi realizada uma camada de regularização destinada a receber o revestimento de telas asfálticas de impermeabilização, sobre o qual foi colocada uma camada de traço-seco (areia e cimento em reduzida percentagem, sem adição de água) destinada ao assentamento do pavimento final em lajeado de granito (Figura 12-b).

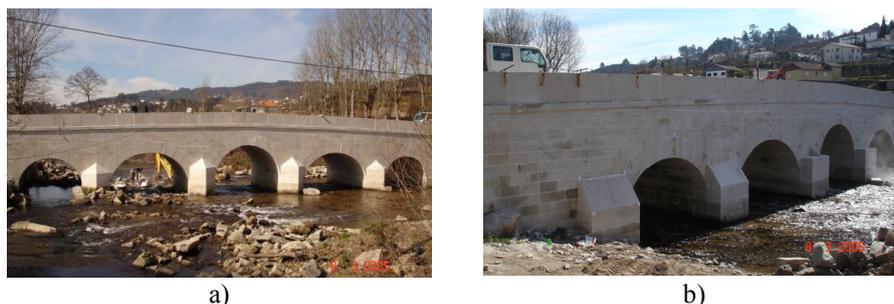
Figura 13: Vista final geral da nova ponte: (a) montante e (b) jusante

A construção da ponte começou em 2002 e terminou em Abril de 2005, com o aspecto final ilustrado na Figura 13.

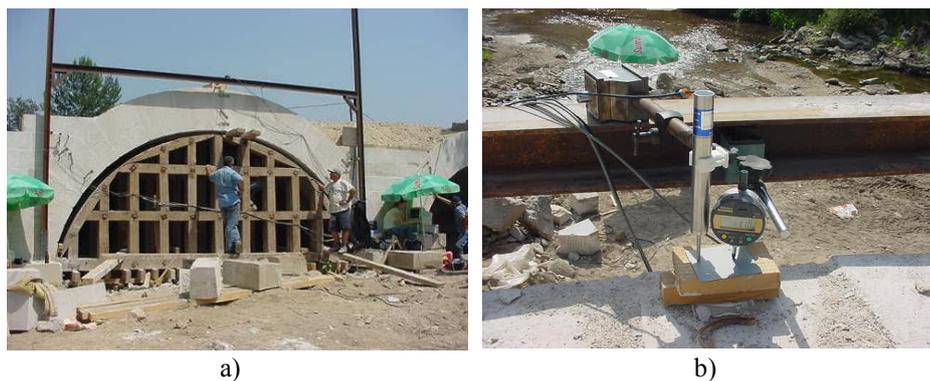
Figura 14: Descimbre de um arco. (a) Pórtico de referência para LVDT's e comparadores e (b) seu posicionamento no coroamento do arco.

A dimensão da obra e a inexistência de pontos ou estruturas físicas de referência permanentes, limitou fortemente a escolha de sensores apropriados para medir deslocamentos globais ao longo da ponte. Porém, durante certas fases da obra, como por exemplo as operações de descimbre dos arcos, foi possível instalar transdutores de deslocamento clássicos (LVDT's) e comparadores digitais, sobre um pórtico de referência exterior à ponte, e assim acompanhar os seus movimentos principais (Figura 14).

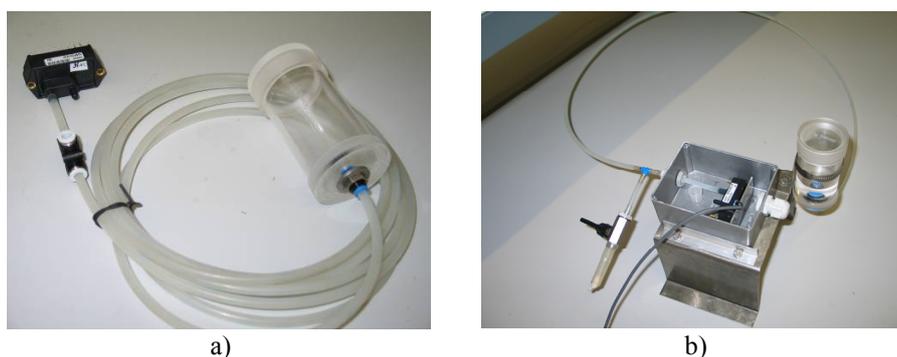
Figura 15: Medição de desníveis. (a) Sensor de pressão, tubo e reservatório. (b) Montagem

No entanto, em permanência não é possível dispôr dessa estrutura de referência, pelo que se optou por instalar uma rede de sensores de pressão piezoresistivos de grande sensibilidade que medem a variação de pressão de um fluido existente num tubo com uma das extremidades ligada à pressão atmosférica e outra ligada a uma entrada do sensor (Figura 15). A variação de posição altimétrica da extremidade livre ou do sensor, ambas ligadas rigidamente aos pontos cuja variação de nível se pretende medir, origina uma alteração de pressão que é captada pelo sensor e transformada num sinal eléctrico proporcional à variação de nível ocorrida. Pelo facto de serem usados para medir variações de nível, são designados por sensores de nível.

Foram adoptados sensores da gama 160PC da marca Honeywell, adequados para um intervalo de pressões entre 0 m.c.a. e 0.254 m.c.a.. Com o sistema de leitura a utilizar, equipado com placas de aquisição dotadas de conversores analógico-digital de 12 bits, este intervalo proporciona uma resolução inferior a 0.1mm, que é suficiente para os deslocamentos previstos.

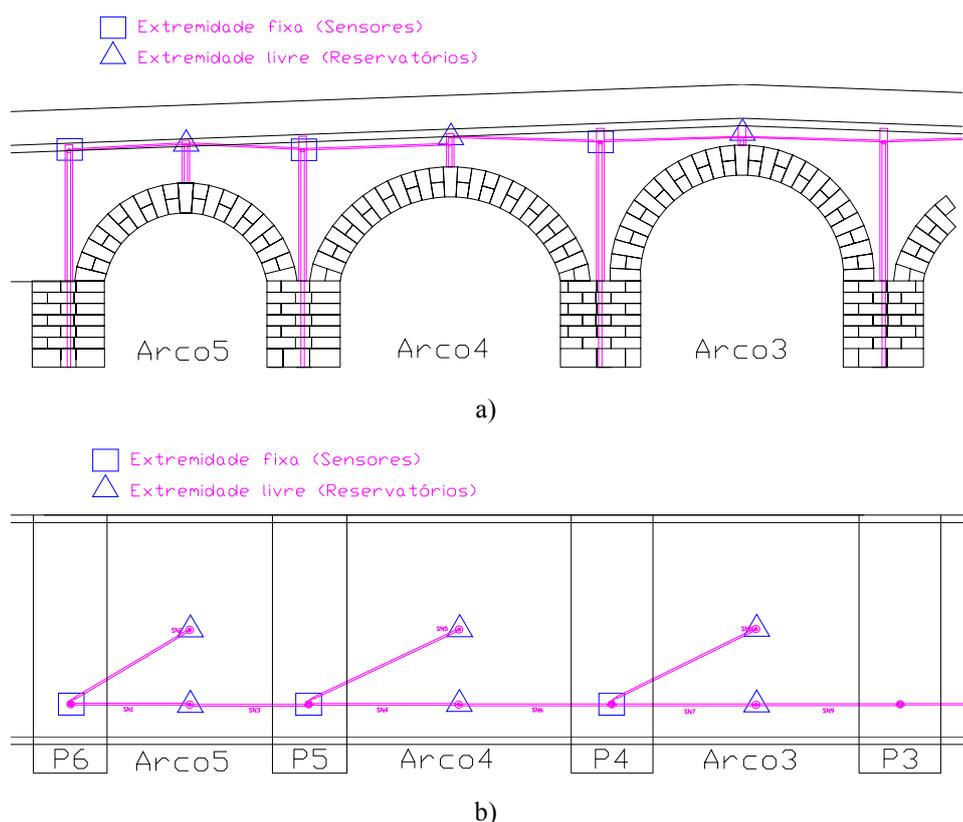
Figura 16: Posição dos sensores de pressão. (a) corte longitudinal e (b) planta parciais.

Não tendo sido possível dispôr de um ponto fixo na margem que servisse de referência para deslocamentos verticais, e dado que, os esforços mais significativos na estrutura deverão ocorrer por movimentos diferenciais entre o vão dos arcos e os seus pilares de apoio, optou-se então por colocar uma série de sensores que permitissem obter aqueles deslocamentos verticais relativos ao longo da ponte. Para tal, foram adoptados quinze sensores colocados no interior da ponte e sobre os pilares (Figura 16-a e Figura 16-b), mais propriamente sobre colunas rígidas circulares de betão apoiadas na face superior dos pilares junto à nascença dos arcos e no lado interior jusante dos muros-tímpano.

As extremidades livres dos tubos de fluido associados a cada sensor encontram-se no meio-vão dos arcos (Figura 16-b), quer junto aos tímpanos da face jusante, quer ao longo do eixo longitudinal da ponte, a fim de se avaliar a diferença de deformações dos arcos na direcção transversal que resulta da influência da rigidez dos muros-tímpano. O fluido utilizado é óleo de silicone, para evitar problemas de congelação e de evaporação (muito prováveis no caso de utilização de água) que comprometeriam a validade dos registos ao longo do tempo.

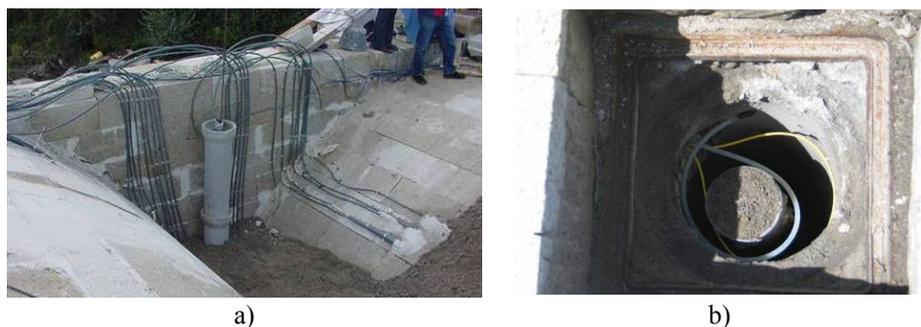
Figura 17: Colunas de apoio aos sensores de pressão. (a) Vista geral na fase de construção e (b) vista superior pela caixa de acesso.

Pretendeu-se assim criar plataformas para a colocação dos sensores a cotas compatíveis com o seu intervalo de medição e as cotas do coroamento dos arcos. Essas colunas estão no entanto isoladas do enchimento da ponte através de tubos de maior diâmetro (Figura 17) a fim de evitar movimentos laterais daquelas que possam ser directamente induzidos pela transmissão das cargas ao enchimento.

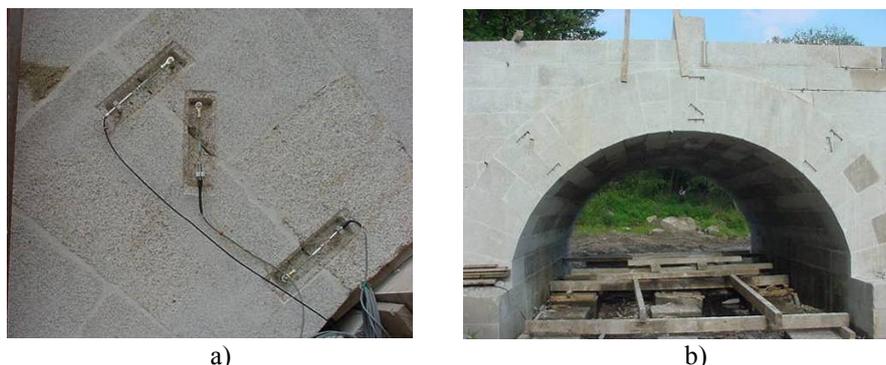
Figura 18: Instrumentação de juntas. (a) Configuração em Z dos transdutores de deslocamento e (b) localização dos transdutores de deslocamento num arco.

numa junta e na Figura 18-b apresenta-se o posicionamento geral das cavidades para os transdutores num dos arcos.

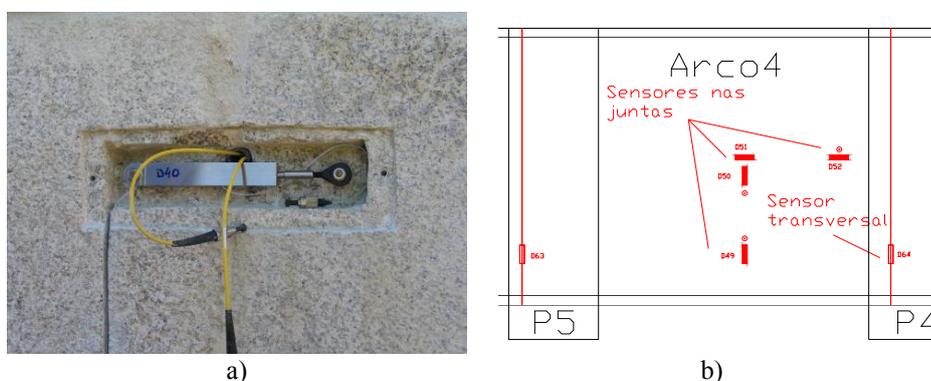
Figura 19: Instrumentação de juntas. (a) LPDT de fibra óptica e (b) posicionamento de LPDT's de fibra óptica em juntas do intradorso de um dos arcos.

Na fase construtiva, nomeadamente para monitorização das operações de descimbre, foram usados transdutores lineares de deslocamento clássicos do tipo LVDT's de pequeno curso ($\pm 10\text{mm}$ e $\pm 12.5\text{mm}$), tal como os ilustrados na Figura 18-a. No entanto, para a fase definitiva de monitorização, e em alternativa aos LVDT's, foi adoptado outro tipo de transdutor linear de posição e deslocamento (LPDT) baseado em redes de Bragg em fibra óptica, que se apresenta na Figura 19-a, já devidamente posicionado numa das cavidades abertas na face jusante da ponte para albergar esses sensores. Este tipo de transdutor, projectado, produzido e comercializado pela FiberSensing [9], foi especificamente concebido para esta aplicação, justificando-se a opção essencialmente pela conhecida capacidade de multiplexagem e pela imunidade ao ruído associadas às medições com base na tecnologia de sensores de fibra óptica.

No total foram instalados 44 transdutores de deslocamentos deste tipo, distribuídos por juntas da face jusante e no intradorso de alguns arcos. Estes últimos destinam-se a medir eventuais movimentos de expansão transversal dos arcos e de abertura de juntas na

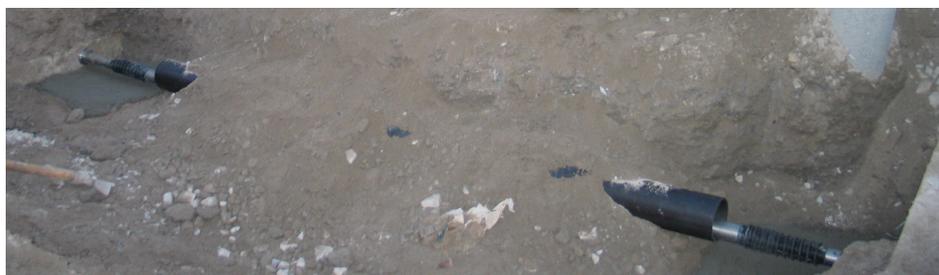
Figura 20: Sensores longos transversais. Aspecto geral e tubos de protecção.

Na Figura 20 ilustra-se o aspecto geral dos sensores longos onde se pode observar também os tubos de protecção do fio de invar e que consistem num tubo de aço-inox estanque para protecção mecânica e ainda num outro tubo exterior de ferro fundido com diâmetro bastante superior ao primeiro para o proteger de assentamentos do enchimento. Na Figura 21 ilustra-se uma das zonas de fixação de um destes sensores junto ao muro-tímpano, onde se pode observar o elemento de fixação à pedra, o órgão de tensionamento e o fio de invar.

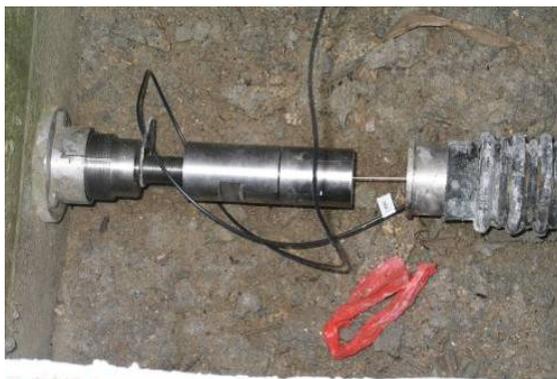
Figura 21: Sensores longos transversais. Zona de amarração no muro-tímpano.

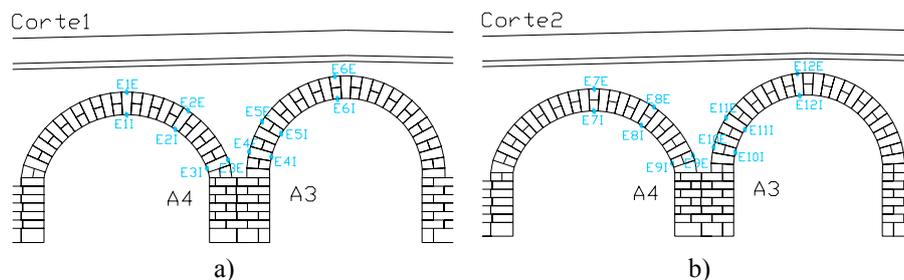
Figura 22: Posicionamento de extensómetros. (a) Alinhamento lateral jusante e (b) central.

Foram então colocados pares de extensómetros nas direcções longitudinal e transversal da ponte, em blocos de pedra de dois meios-arcos (A3 e A4) adjacentes ao pilar P4, em dois alinhamentos longitudinais (um lateral junto à face jusante – Figura 22-a e outro central segundo o eixo da ponte – Figura 22-b) e segundo três secções transversais dos arcos (uma central passando pelo coroamento, outra num meridiano a cerca de 45° e outra ainda junto à nascença dos arcos A3 e A4).

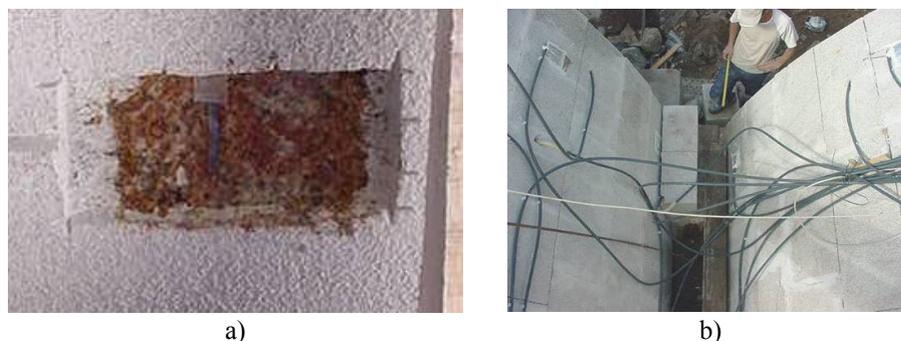
Figura 23: Colocação de extensómetros. (a) Regularização de base para extensómetro colado em cavidade previamente aberta e (b) protecção final.

A aplicação dos extensómetros é semelhante à aplicação noutros materiais, tais como o betão, sendo no entanto necessária uma regularização prévia com resina para minimizar os efeitos da heterogeneidade do material de base que neste caso é o granito. No intradorso foram abertas cavidades superficiais como a evidenciada na Figura 23-a a

fim de albergar os extensómetros e as respectivas protecções mecânicas, eléctricas e à humidade, sobre as quais foi colocada uma camada final de argamassa à face da pedra. No extradorso, os extensómetros e as protecções foram colocadas na face da pedra, recebendo depois uma camada de argamassa antes da colocação das outras pedras ou do *tout-venant*. Na Figura 23-b apresenta-se uma vista geral de quatro zonas do extradorso já instrumentadas com extensómetros e em fase de recobrimento com blocos de pedra, onde se consegue também visualizar as protecções à face da pedra.

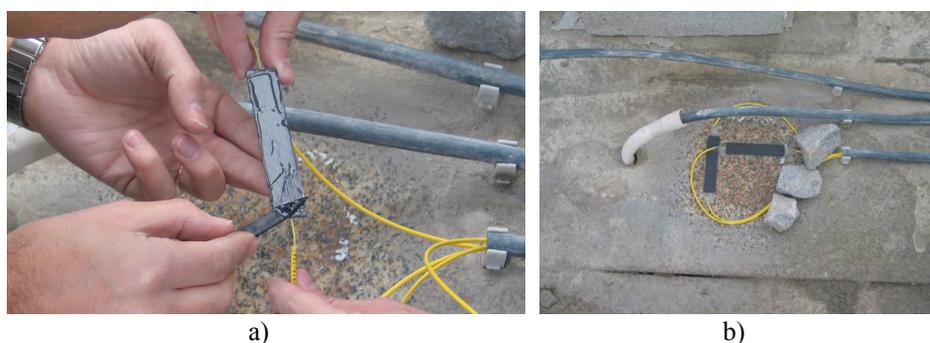
Figura 24: Extensómetros de base óptica. (a) Preparação e (b) já instalados.

Além dos extensómetros de base eléctrica, surgiu também no decorrer da instrumentação a possibilidade de instalar alguns extensómetros de base óptica, aproveitando a rede de fibras ópticas já instalada para os outros sensores. Estes sensores foram também produzidos e instalados pela FiberSensing e baseiam-se essencialmente num sensor de Bragg em fibra óptica embutido numa matriz de material compósito. Na Figura 24 apresenta-se dois desses extensómetros em fase de instalação.

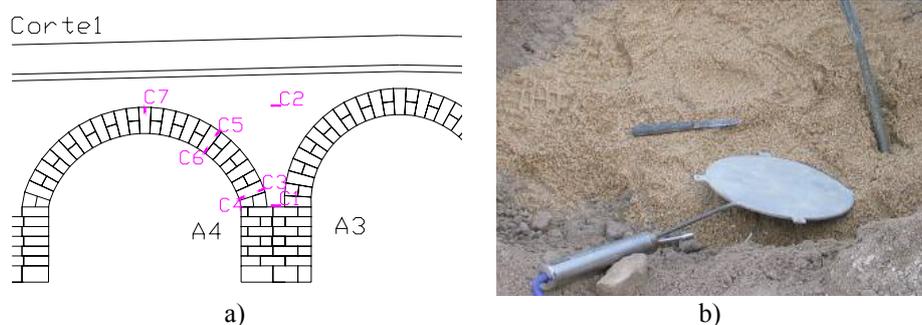
Figura 25: Células de pressão. (a) Posicionamento e (b) célula C2, modelo 3500 (circular)

Na Figura 25-a) ilustra-se o posicionamento das referidas células, designadas por C1 e C2, de forma circular e preparadas para uma gama de pressões entre 0 e 600kPa; é ainda possível observar a posição de outras cinco células (C3 a C7) do mesmo tipo embora com geometria diferente (meia-lua) e para pressões entre 0 e 1000kPa, instaladas em rasgos abertos em pedras dos arcos a fim de avaliar as tensões neles introduzidas. Na Figura 25-b) ilustra-se a célula C2, na fase de colocação, já com uma camada de areia preparada para fazer a instalação.

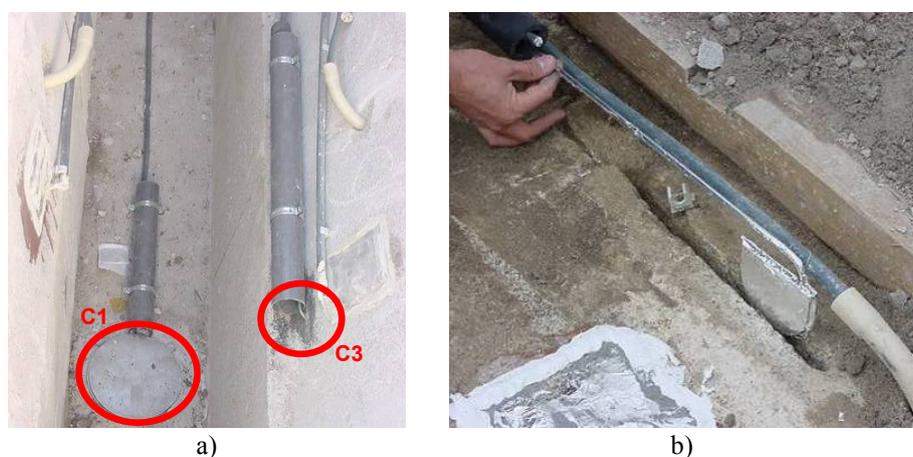
Figura 26: Células de pressão. (a) C1 e C3 já instaladas e (b) C7 em fase de instalação

Na Figura 26-a) apresentam-se ainda as células C1 e C3 já colocadas enquanto que a Figura 26-b) ilustra a fase de inserção da célula C7 (em forma de meia-lua) no rasgo previamente executado no bloco de pedra do coroamento do arco; este rasgo foi depois preenchido por argamassa de retracção compensada para colmatar os vazios existentes entre a célula e a pedra.

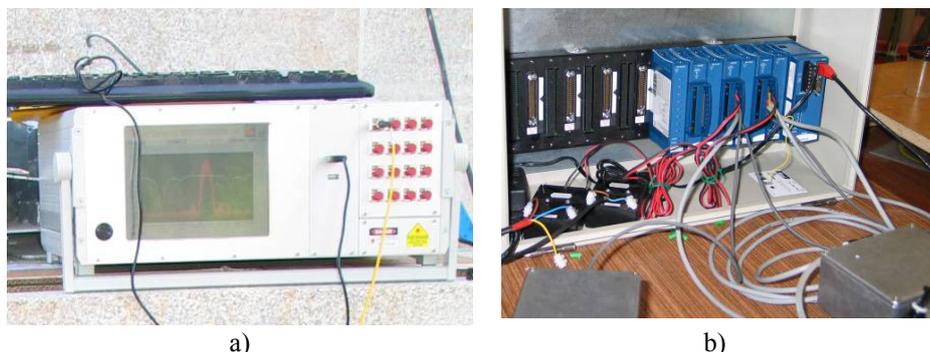
Figura 27: Aquisição de sinais. (a) Unidade de leitura de sensores de fibras ópticas e (b) sistema NI-FieldPoint para sensores de base eléctrica.

para um total de 24 canais, e cinco módulos de aquisição também a 16 bits para 40 canais de sensores extensométricos.
