TÓPICO 4 – Património Histórico

Análise de pavimentos de madeira através de ensaios *in situ*. O caso dos edifícios antigos do Porto

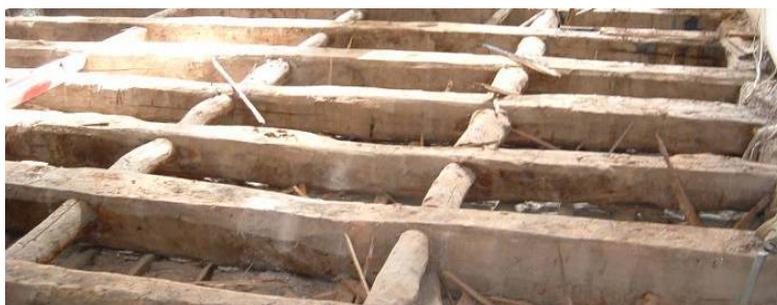
Os pavimentos, que estão normalmente apoiados nas empenas, e por isso orientados paralelamente à fachada principal, consistem em vigas de secção circular, (diâmetros variáveis entre 0,15m e 0,40m) espaçadas de cerca de 0,60m e tarugadas, figura 4. Por vezes encontram-se elementos estruturais com secção rectangular, normalmente resultado de intervenções de substituição de vigamentos originais efectuadas a partir do início do séc. XX. As espécies mais utilizadas na sua construção eram o castanho, o carvalho, o pinho e o eucalipto, existindo ainda assim pavimentos executados com outras espécies de madeiras.

Figura 4. Vigamento e tarugos de um pavimento, Edifício São Domingos, séc. XIX (1856), Porto.

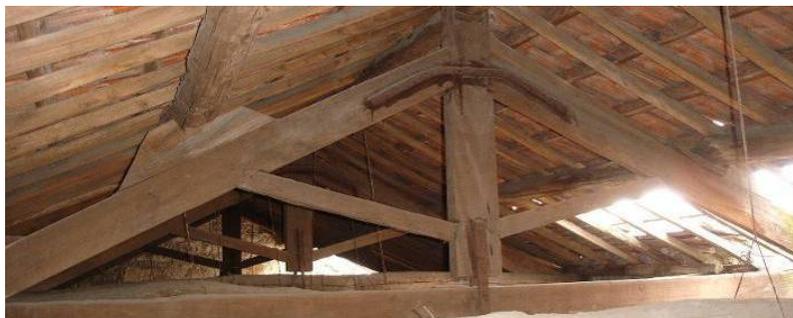
Por sua vez, as coberturas de madeira apresentam configurações variáveis com a dimensão do edifício. Como os vãos a vencer eram em geral inferiores a 6m, usavam-se coberturas muito simples, com asnas constituídas apenas por duas pernas e uma linha. Noutros casos eram utilizadas as asnas mais comuns, constituídas por duas pernas, duas escoras, um pendural e a linha, figura 5. Os vários elementos estruturais apresentam secção circular com diâmetros variáveis entre os 0,10m e os 0,30m e as espécies utilizadas na sua construção eram as mesmas dos pavimentos.

Figura 5. Asna simples de cobertura de madeira do Edifício António Carneiro, séc. XX (1916), Porto.

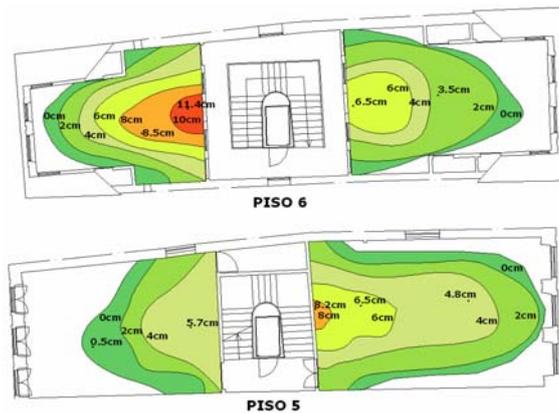
Além dos danos que normalmente se verificam nos pavimentos e nas coberturas, é importante referir um dano observado num edifício do séc. XIX, com implicações a um nível mais global, e que teve origem em alterações estruturais executadas em meados do séc. XX. Nessa época foram removidas as escadas de madeira ao nível do rés-do-chão, com o objectivo de ampliar o espaço permitindo o seu uso para comércio. Esta alteração originou um aumento de carga nos pavimentos dos vários pisos devido à remoção do apoio inferior das escadas, com a sua consequente deformação na zona da caixa de escadas. Na figura 6 é possível observar a deformação de um dos pavimentos.

Figura 6. Deformações dos pavimentos de um edifício do largo de São Domingos devido à remoção de caixa de escadas, séc. XIX (1856), Porto.

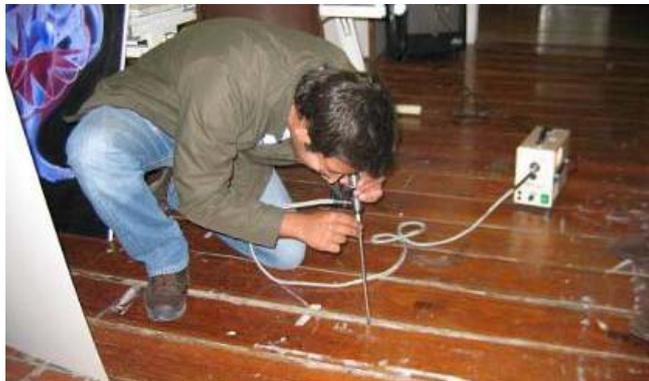
O videoscópio é um instrumento que permite observar zonas de difícil acesso ou não visíveis directamente, figura 8. Com este instrumento é possível observar, por exemplo, estruturas dos pavimentos de madeira através de pequenos buracos, aberturas ou falhas nos soalhos.

Figura 8. Utilização do videoscópio para visualização de um pavimento do Palácio de Belomonte, séc. XVIII, Porto.

No caso particular do Palácio de Belomonte, um imponente edifício do séc. XVIII onde funciona a Escola Superior Artística do Porto e que necessitava de reabilitação, o videoscópio foi um precioso auxílio, já que possibilitou a observação do vigamento de um dos pavimentos, tendo-se inclusivamente verificado a existência de perfis metálicos de reforço e de ataques de agentes bióticos. Com esta visualização, foi possível concluir, sem danos para a estruturas, que não era necessário proceder a reforços de vigas, optando-se apenas por preconizar um tratamento curativo contra insectos xilófagos.

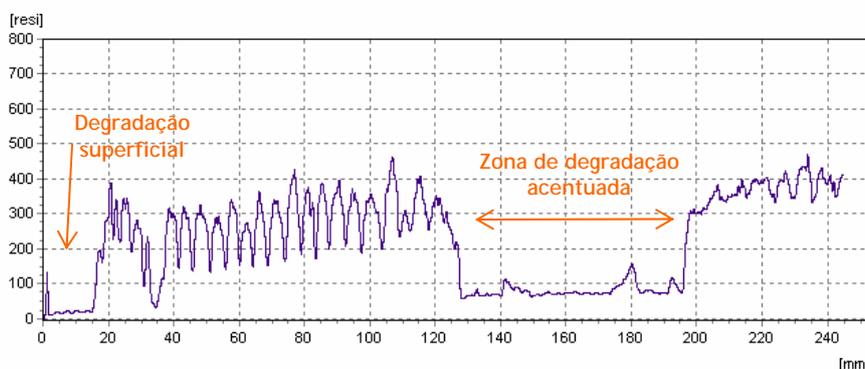
Por sua vez, na cobertura do Palácio de Belomonte, com cerca de 300 anos de idade, foi possível descobrir um vazio interior na entrega da linha de uma das asnas que, em algumas zonas, chegava a atingir metade da secção. Foi feita a avaliação da extensão da degradação ao longo do comprimento dos elementos, permitindo estimar o comprimento de uma futura prótese a instalar, [4]. Na figura 10 é possível observar a saída de resultados do Resistograph, sendo visíveis as degradações/vazios existentes no perfil radial de uma das peças perfuradas e os anéis de crescimento. Como se pode observar, a informação qualitativa é muito útil, já que transmite a extensão do vazio existente ao longo da secção.

Figura 10. Resultados obtidos com o Resistograph em linha de uma asna do Palácio de Belomonte, séc. XVIII, Porto.

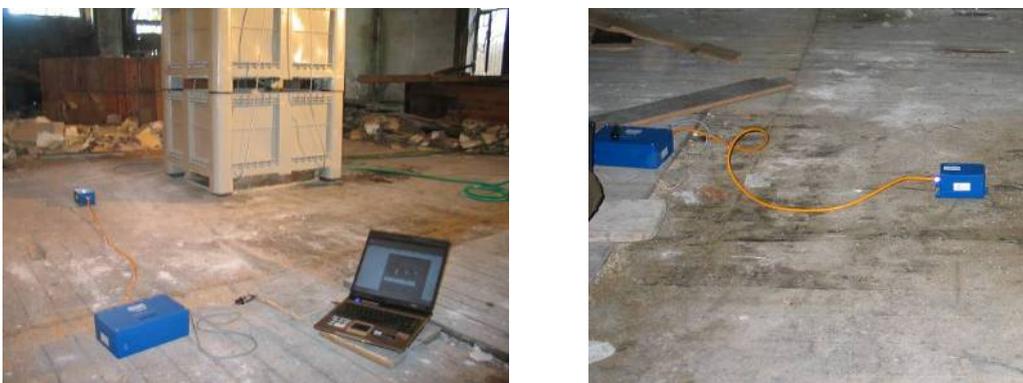
Os sismógrafos são instrumentos utilizados frequentemente pelo NCREP na inspecção de pavimentos de madeira de edificios antigos. Para os ensaios de medição de vibração ambiental são normalmente utilizados dois sismógrafos com 18 bits de resolução, figura 12, que possuem acelerómetros em três direcções, permitindo obter os registos de acelerações nessas direcções, que são depois transferidos para um computador onde pode ser realizada a análise dos sinais recolhidos.

Figura 12. Sismógrafo utilizado pelo NCREP.

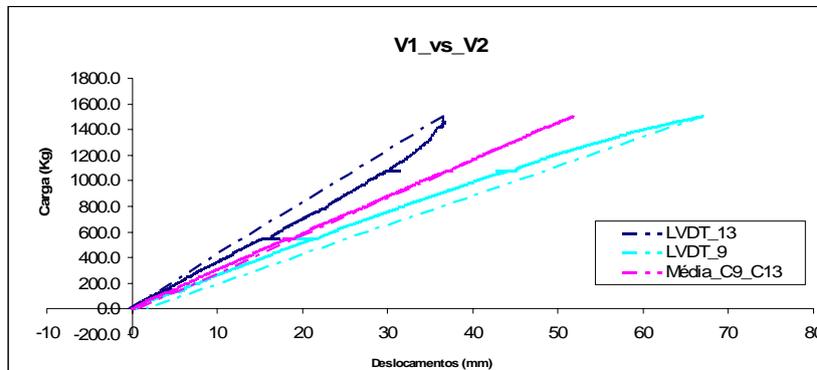
A análise dos resultados, em particular das curvas força instalada/deslocamento medido, mostra um comportamento linear, sem indícios de tendência para uma rotura imediata. Nesta análise salvaguarda-se a hipótese de ocorrência de uma rotura instantânea sem qualquer “patamar de deformação plástica”, tal como sucede nas estruturas de madeira quando submetidas a esforços de tracção, figura 14. A partir dos resultados obtidos foi possível estimar o módulo de elasticidade da madeira do pavimento (cerca de 8,0GPa).

Figura 14. Diagrama força-deslocamento para duas vigas ensaiadas.

No ensaio com soalho e tarugos a viga central, na qual a carga foi directamente aplicada, recebeu cerca de 40% da carga total, sendo o restante dividido pelas outras vigas: 20% para cada uma das vigas mais próximas e 10% para cada uma das duas mais distantes. Por outro lado, no ensaio em que os tarugos foram removidos a deformação do pavimento foi apenas 4% superior ao ensaio com tarugos, sendo que a distribuição de carga pelas diferentes vigas se manteve igual.
