# Sinalética vertical rodoviária de Penacova: elementos para a sua monotorização em SIG

Relatório de estágio realizado no âmbito do Mestrado em Sistemas de Informação Geográfica e Ordenamento do Território orientada pela professora Elsa Maria Teixeira Pacheco e pelo coordenador professor José Augusto Alves Teixeira.

### 3.1. Localização e enquadramento do caso de estudo de Penacova

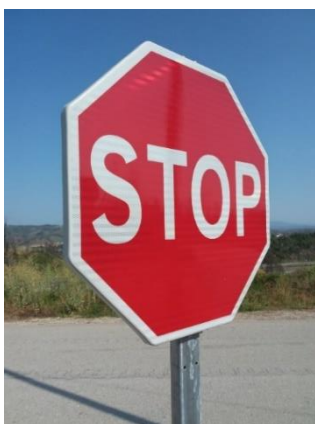
Figura 5 – Sinal B2 em bom estado

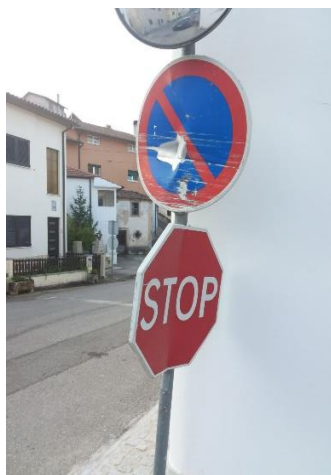
**Danos visíveis** - são danos que podem causar a eventual degradação ou destruição do sinal existente e que podem ser riscos, buracos na tela, sinais baleados ou outros danos (exemplo da figura 6).

Figura 6 - Sinal C15 em mau estado

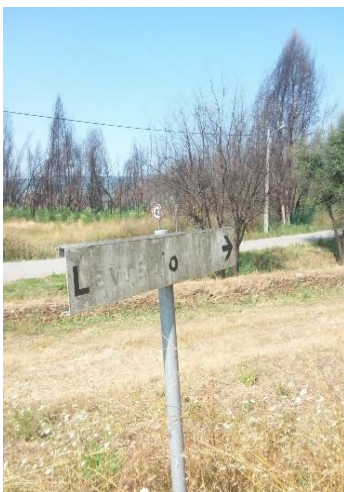
**Legibilidade** – pretende transmitir aos condutores uma leitura correta dos caracteres especiais e não especiais, inscritos na tela do sinal de trânsito (exemplo da figura 7).

Figura 7 – Seta de direção J1 sem legibilidade

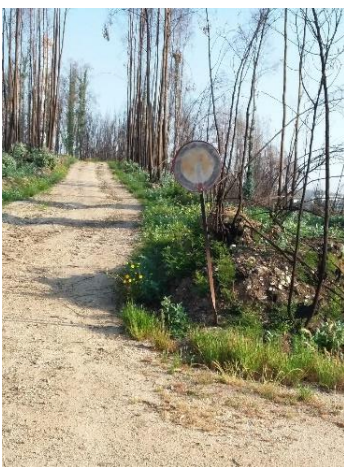
**Afetados pelos incêndios** – Critério aplicado à sinalização que tenha sido afetada pelos incêndios. Nesta situação, os danos ocorridos são o resultado da exposição do sinal a altas temperaturas e que podem causar bolhas na tela dos sinais, cor alterada ou destruição total dos mesmos (exemplo da figura 8).

Figura 8 – Sinal afetado por incêndios

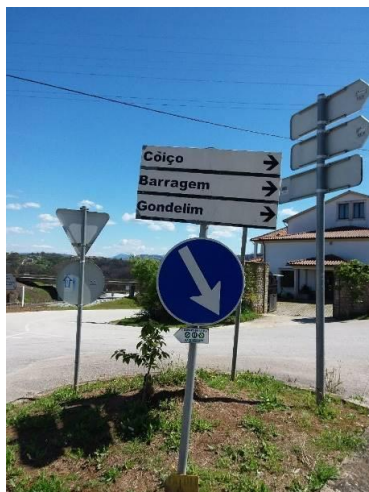
A localidade do Alto das Lamas que tem na sua proximidade o IP3, uma das principais vias de comunicação da região - uma grande concentração de sinalização vertical para uma área relativamente pequena (figuras 9 e 10).

Figura 10 - Cruzamento/rotunda da localidade do Alto das Lamas.

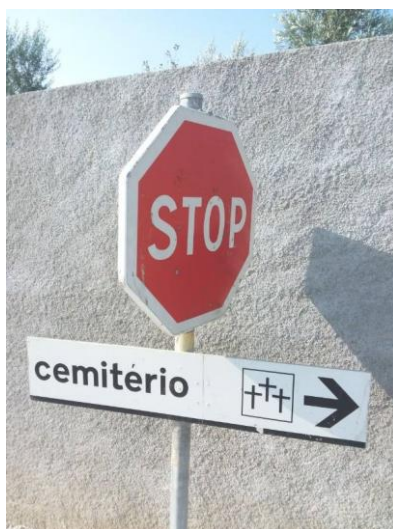
Como se pode observar na figura 12, identificou-se um conflito porque temos uma seta direcional em conjunto com um sinal de cedência de passagem. Estes dois sinais não podem estar no mesmo prumo. De seguida se mostra as áreas de intervenção na localidade de Travanca do Mondego (Figura 13).

Figura 12 - Sinal de cedência de passagem, do tipo B2 em conjunto com uma seta direcional.

Como foi referido no início, nesta terceira área de intervenção, existe um conflito entre 2 sinais de trânsito. De maneira a preservar estes sinais, sugere-se a criação de um ilhéu, de modo a transferir estes dois sinais para dois prumos independentes.

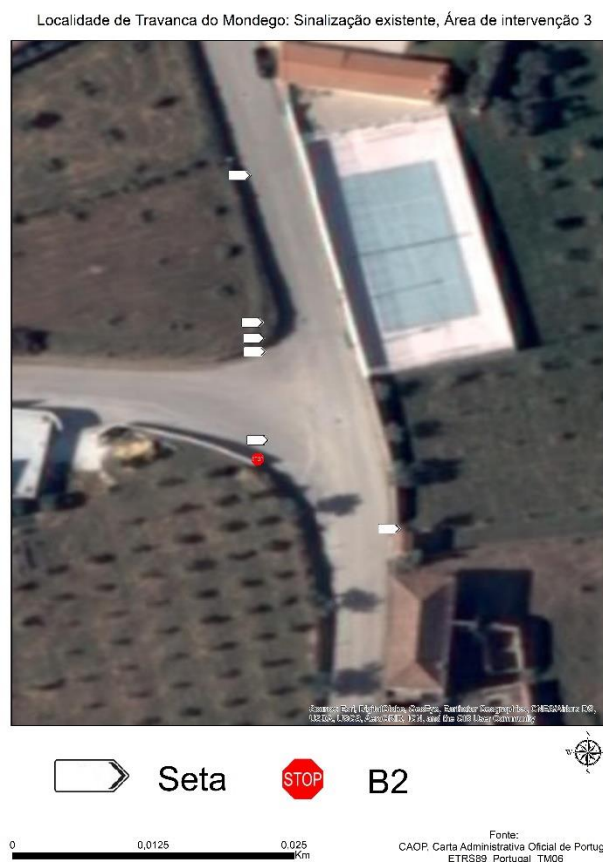
Figura 13 - Edificado e sinalização existente na localidade de Travanca do Mondego.

**Localidade de Travanca do Mondego** – Dois sinais num mesmo prumo, que não podem estar juntos (Figura 13).

Nos mapas das figuras 14 e 15, é possível observar a proposta para resolver o conflito da sinalização vertical. Para garantir a segurança no perímetro do ilhéu, é aconselhada a colocação, nas extremidades, de 4 sinais verticais: um D3a e um O7a numa extremidade e na outra extremidade, um D3a e um O7a.

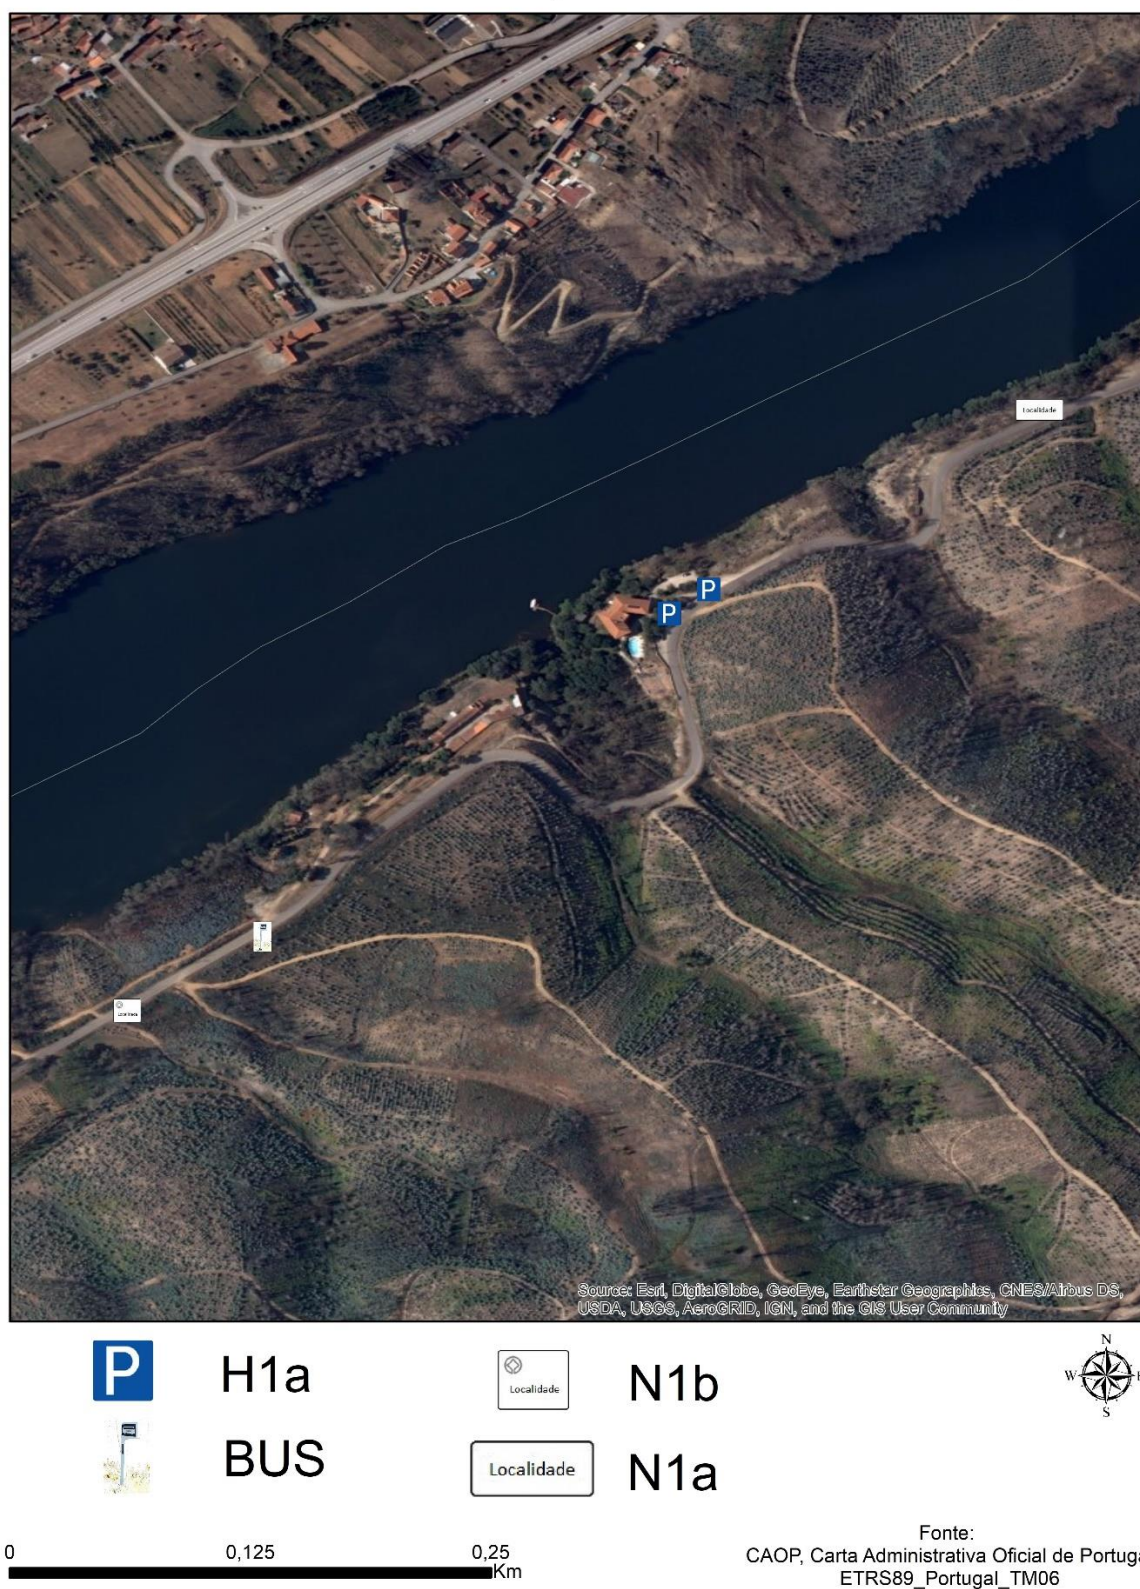
Figura 16 - Edificado e sinalização existente na localidade da Conchada.

**Localidade da Conchada** – Curvas e contracurvas perigosas, sem sinalização (Figura 16).

A localidade da Conchada é atravessada pela estrada Nacional 2, mas como serve uma localidade que pertence à União de freguesias de Oliveira do Mondego e Travanca do Mondego, georreferenciou-se a sinalização vertical (Figura 16).

Nos mapas da figura 17 e 19, é possível verificar a Estrada Nacional 2 e a localidade da Conchada. Podemos observar a existência de curvas e contracurvas acentuadas, sem qualquer tipo de sinalética que auxilie os condutores. Por esse motivo, propôs-se o reforço de sinalização vertical, sobretudo, com sinais de perigo antes das curvas e que respeitem a distância, entre 300 a 150 metros, do local que se pretende assinalar. Com recurso ao ArcGis, os sinais de perigo de curva e contracurva, do tipo A1a e A1b, foram colocados a 150 metros de distância das curvas existentes. Numa outra área existente, como não era possível cumprir esses requisitos de distância, foi necessário colocar o sinal adicional de 75 metros de distância do tipo M1a.

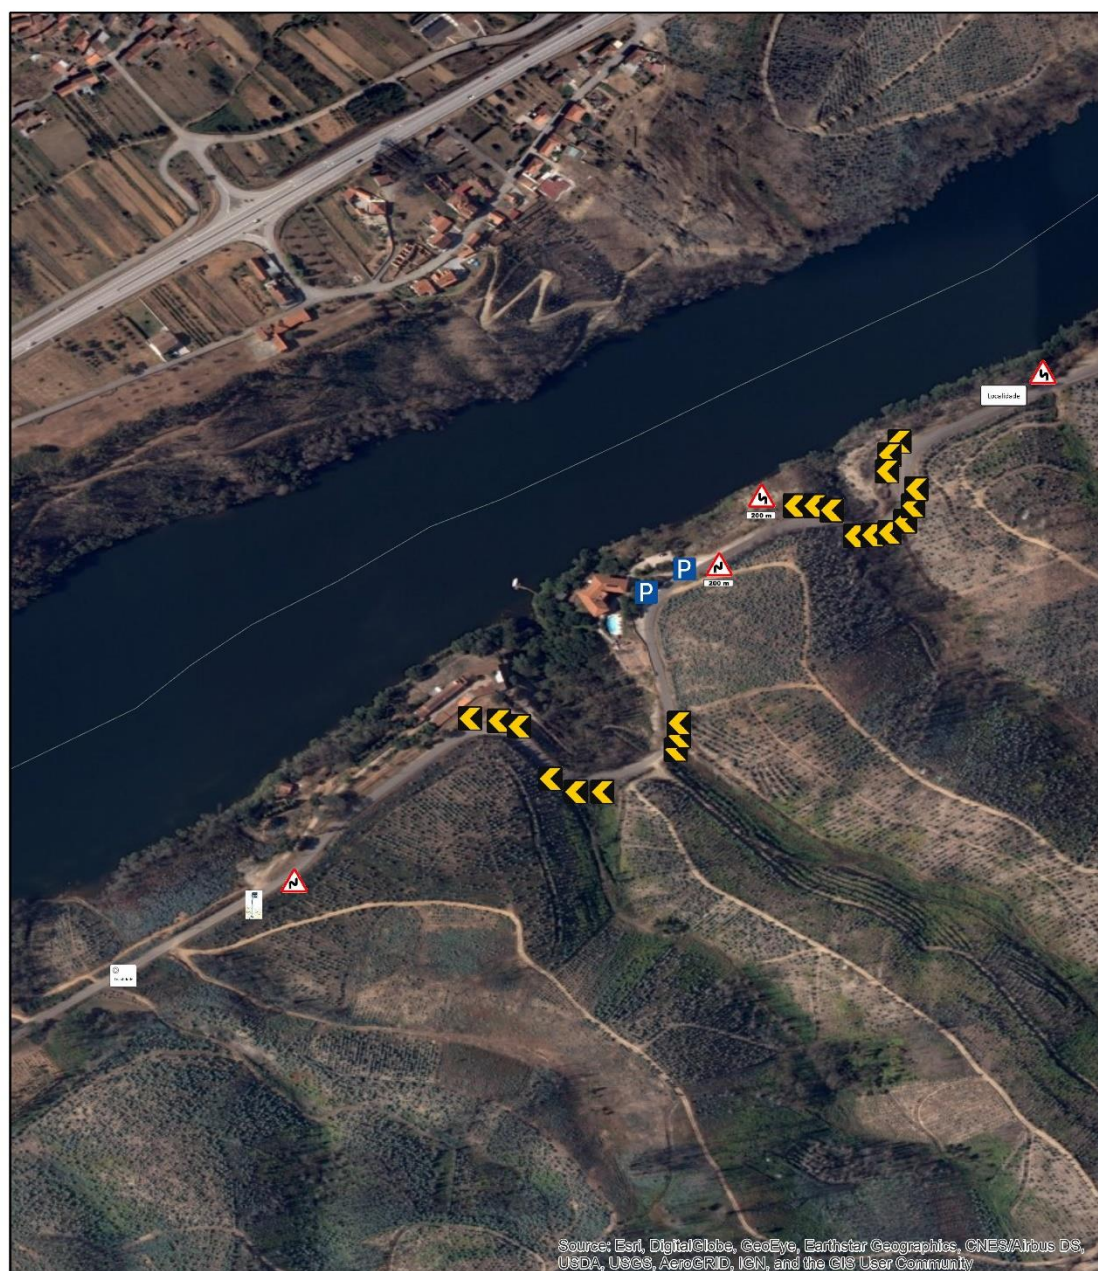
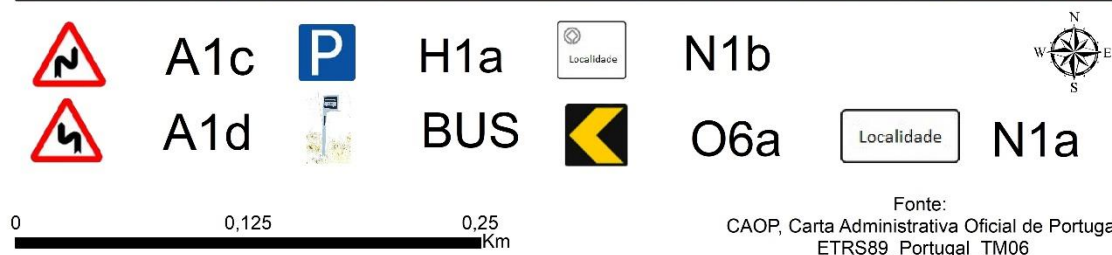
Figura 19 - Mapa da sinalização atual, com a sinalização proposta para a localidade da Conchada.

Por forma a auxiliar os condutores e para que estes não sejam apanhados de surpresa, sugere-se a instalação de baias nas curvas. Propuseram-se 21 sinais, do tipo O6a, porque em cada curva devem estar no mínimo três baias direcionais. Esta é a proposta mais económica, porém, se se optar pela segurança máxima dos condutores, poderão ser colocadas baias direcionais duplas (frente e verso para ambos os sentidos de trânsito), duplicando, deste modo, o número de sinais verticais. Note-se ainda que a colocação deste tipo de sinais obedece aos critérios de visibilidade, da velocidade de projeto e ainda em função do raio da curva. (Disposições Normativas de Sinalização Vertical, Critérios de utilização, e de Marcas Rodoviárias Dispositivos Retrorefletores Complementares, ambas publicadas pelo do Instituto de Infra Estruturas Rodoviárias IP (INIR)).

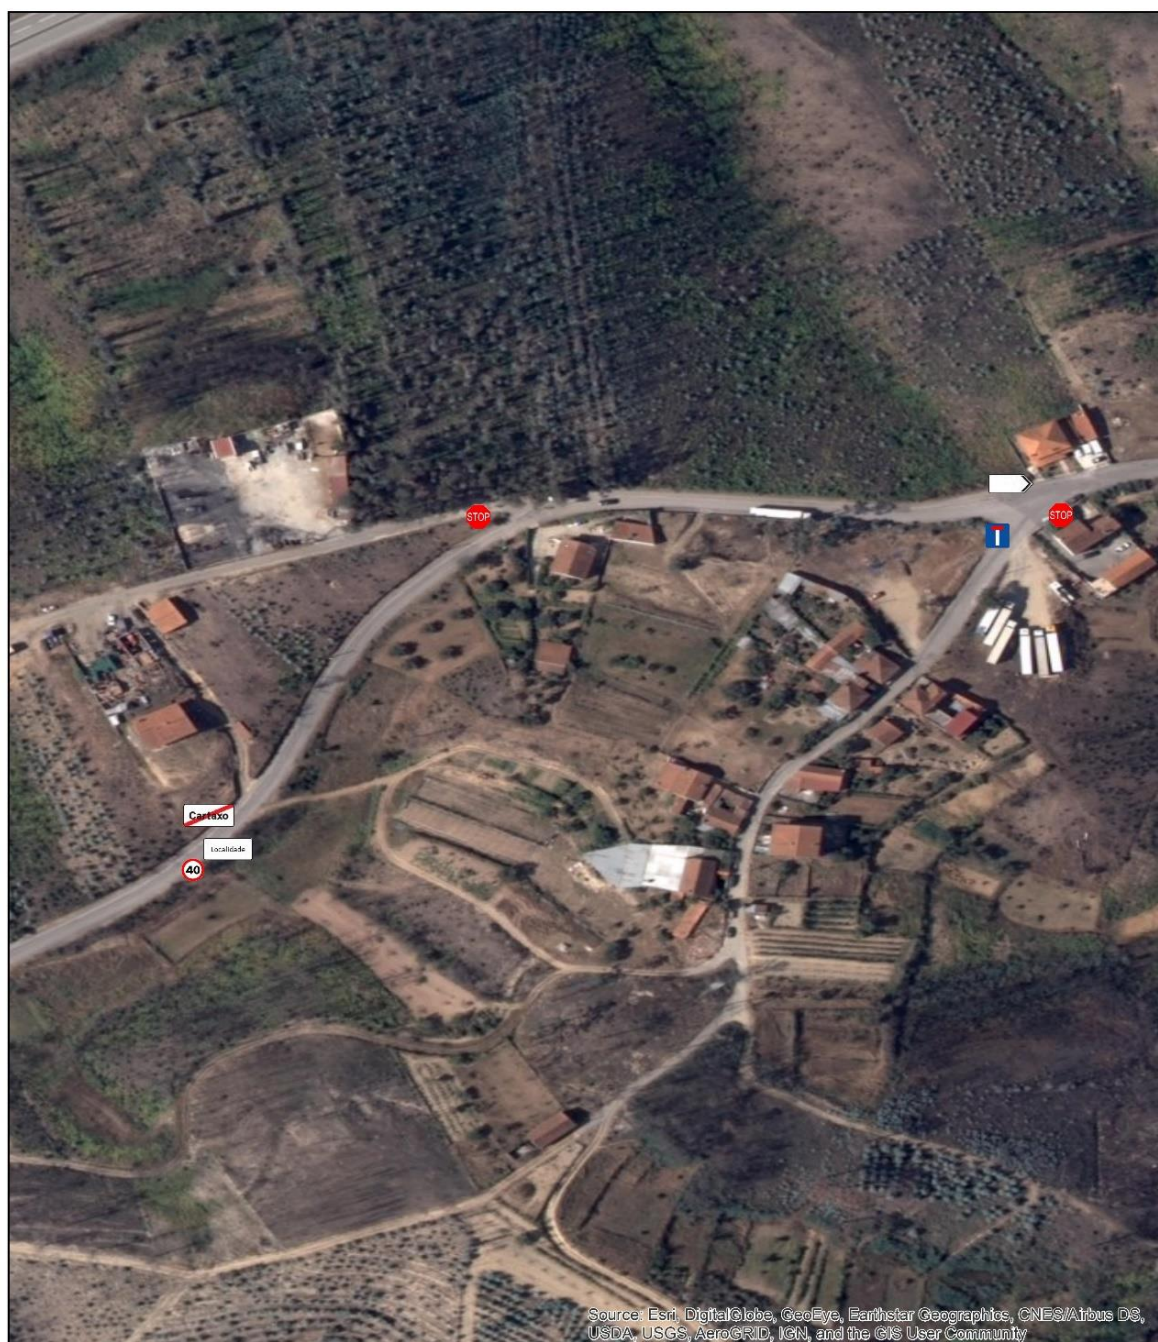
Figura 21 - Sinalização existente na primeira área de intervenção da localidade de Paredes.

Trata-se de uma localidade com alguma dimensão territorial, por isso, foi necessário dividir a área em 3 blocos separados, de modo a facilitar a leitura da sinalização vertical existente (Figura 21, 23 e 25).

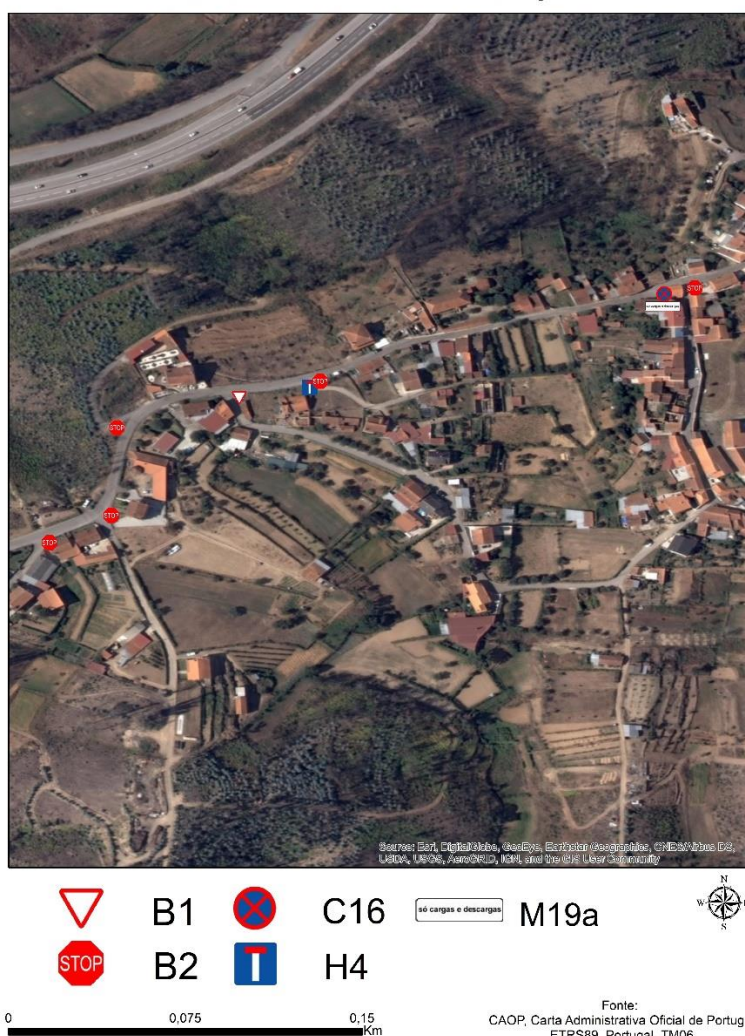
Figura 24 - Mapa da sinalização atual, com a sinalização proposta para a segunda área de intervenção da localidade de Paredes.

Na segunda área de intervenção, é recomendada a colocação de 5 sinais de cedência de passagem, do tipo B2 e é recomendada a colocação de 1 sinal informativo do tipo H4 (Figura 24).

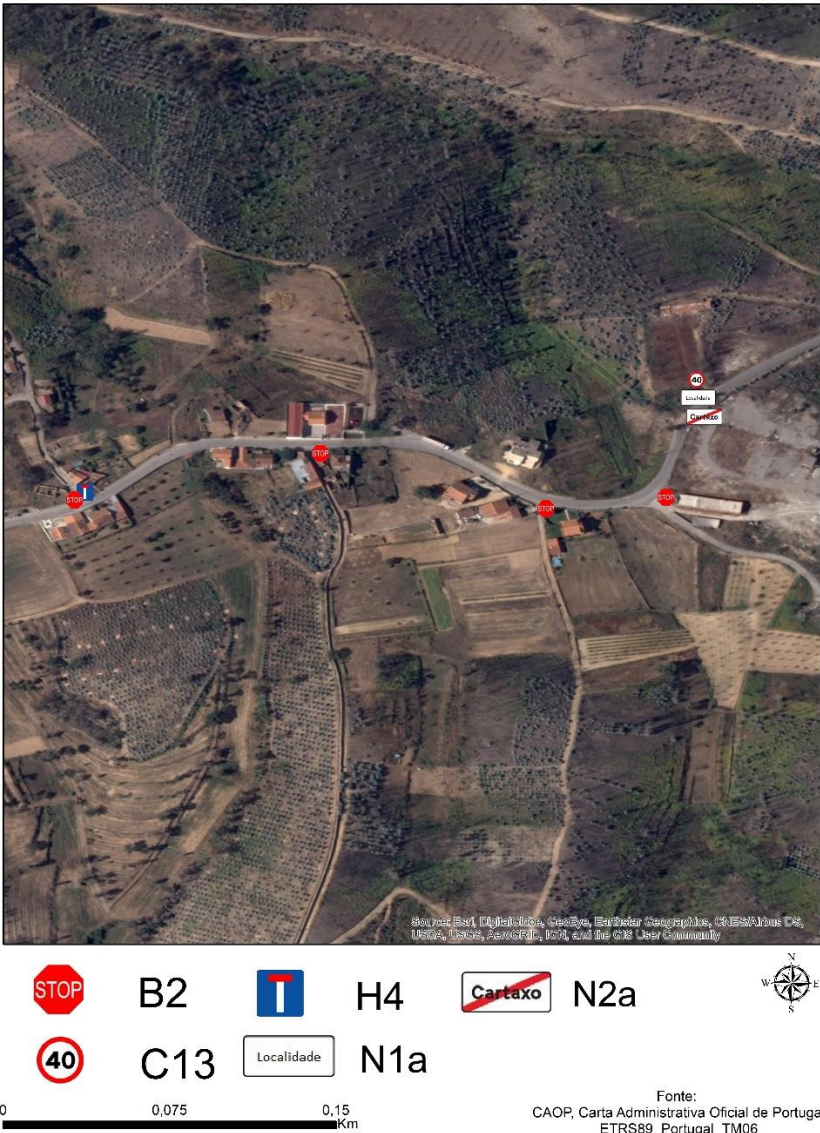
Figura 26 - Mapa da sinalização atual, com a sinalização proposta para a terceira área de intervenção da localidade de Paredes.

Na terceira área de intervenção, recomenda-se a colocação de 4 sinais de cedência de passagem, do tipo B2 e a colocação de 1 sinal de fim de localidade, do tipo N2a (Figura 26).

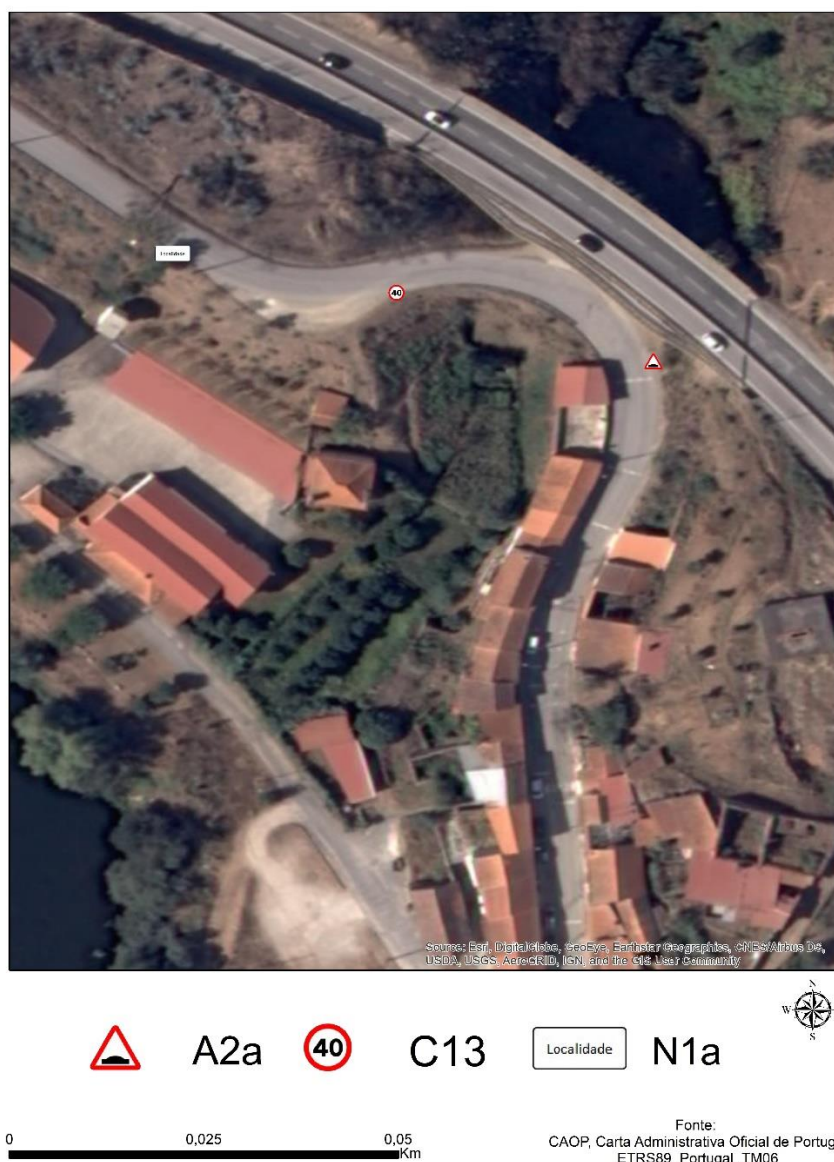
Figura 28 - Sinalização existente na primeira área de intervenção da localidade de Porto da Raiva.

A localidade de Porto da Raiva tem a Oeste o rio Mondego e a Este o Itinerário Principal 3 (IP3). A localidade é, igualmente, atravessada pela Nacional 2 que, embora pertença às Infraestruturas de Portugal, georreferenciou-se a sinalização vertical, de modo a dar sugestões de melhoramento da sinalização existente (Figura 28, 30 e 32).

Na primeira área de intervenção, temos a existência de uma passagem de peões não sinalizada. Para dar uma resposta adequada a essa lacuna, foram colocados 2 sinais informativos do tipo H7 para identificar a passagem de peões existente. Depois, foi colocado um sinal de perigo do tipo A16a, entre a distância de 300 a 150 metros da passagem de peões, para avisar os condutores sobre o obstáculo que irão encontrar. Por fim, é instalado um sinal de fim de localidade, do tipo N2a (Figura 29).

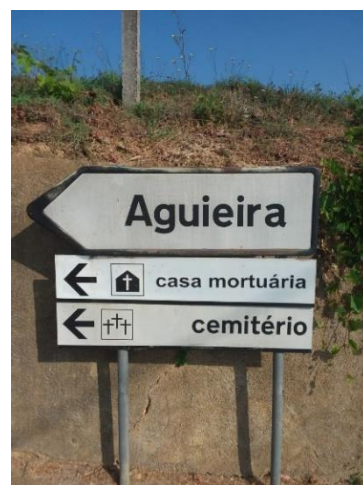
Figura 34 - Exemplo de Setas do tipo J1 e J4

Analisando a sinalização presente na União das Freguesias de Oliveira do Mondego e Travanca do Mondego podemos observar no quadro 26 que, em termos de quantidade de sinais, o destaque são os sinais de direção (70) que representam 36% do total dos 197 sinais presentes na União de Freguesias (Figura 34).

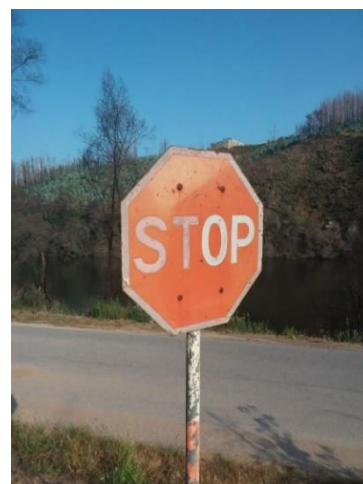
Figura 35 - Exemplo de um sinal do tipo B2.

De seguida vem o sinal de cedência de passagem (B2). Existem 21 destes sinais que representam 11% do total da sinalética presente na União das Freguesias de Oliveira do Mondego e Travanca do Mondego (Figura 35).

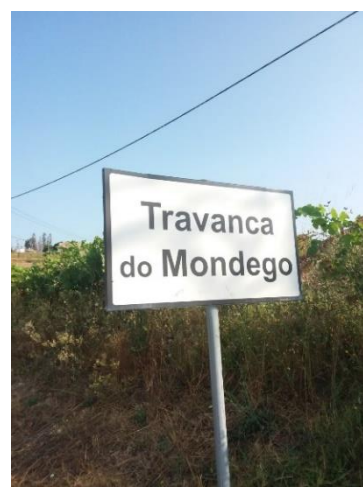
Figura 36 - Exemplo de um sinal N1a de Localidade.

Em terceiro lugar temos 16 sinais indetificação de localidade (N1a, N2a, N1b, N2b) que representam 8% do total da sinalética (Figura 36).
