## REABILITAÇÃO NA CONSTRUÇÃO E PREVENÇÃO DE ACIDENTES - ANÁLISE DE CASOS DE ESTUDO

A. Soeiro<sup>1</sup>

1: Departamento Engenharia Civil - Construções  
Faculdade de Engenharia  
Universidade do Porto  
e-mail: avsoeiro@fe.up.pt web: <http://www.fe.up.pt>

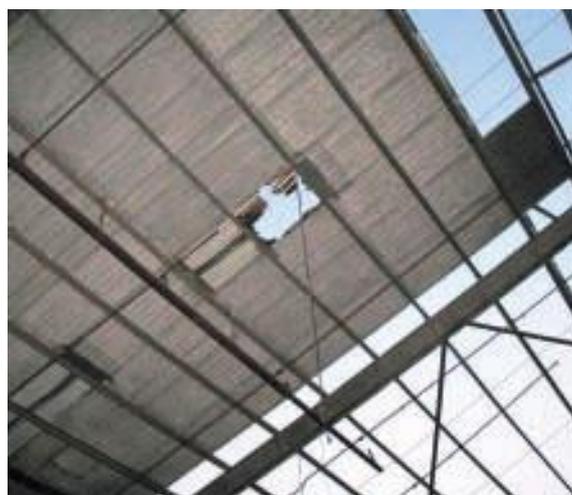
Figura 1- Exemplo de cobertura com clarabóia. [7]

O primeiro caso de análise trata-se de um acidente mortal dum operário que caiu através duma clarabóia num cobertura de um pavilhão industrial. O trabalhador deslocava-se na cobertura para se dirigir à platibanda oposta ao local de acesso à cobertura. A estrutura era semelhante à da Figura 1.

Neste acidente as causas deveram-se à ausência da verificação da carga admissível na estrutura metálica de suporte da clarabóia, ausência de linha de vida para suportar o trabalhador, ausência de planeamento dos caminhos de circulação durante a reabilitação e ausência de formação dos trabalhadores sobre riscos associados às tarefas a desempenhar na cobertura. O plano de segurança e saúde da obra de reabilitação também não considerou este risco.

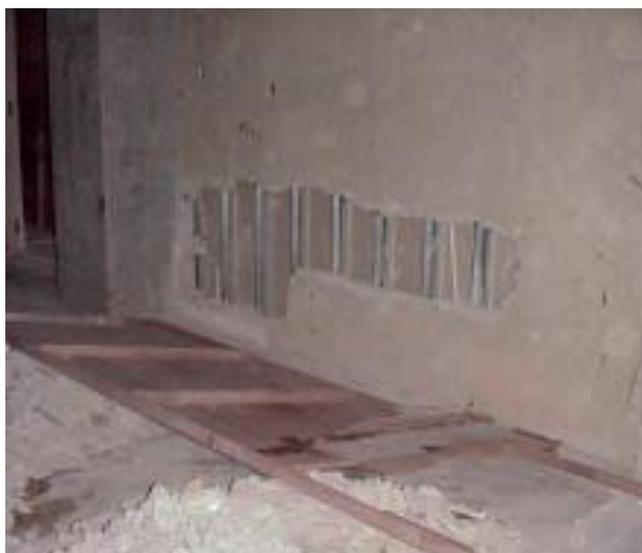
Figura 2 - Queda de parede numa área pública [7]

Neste acidente faleceu um operário e quatro pessoas ficaram feridas. A remoção da parede ocorria operando com o equipamento de baixo para cima conforme se depreende da Figura 2.

Neste acidente as causas do acidente e das consequências respectivas foram a escolha de técnica de demolição desadequada, a falta de avaliação da estabilidade da parede durante as fases diversas da demolição, a falta de isolamento da área de trabalho a acesso público, a falta de formação do pessoal sobre a operação de demolição a efectuar e a ausência de observação de sinais prévios à ruína como fendas e deslocamentos excessivos. A utilização de meios de simulação virtual da tarefa e a modelação da estrutura existente e das suas capacidades de resistência poderiam ter ajudado a evitar este acidente na reabilitação da construção.

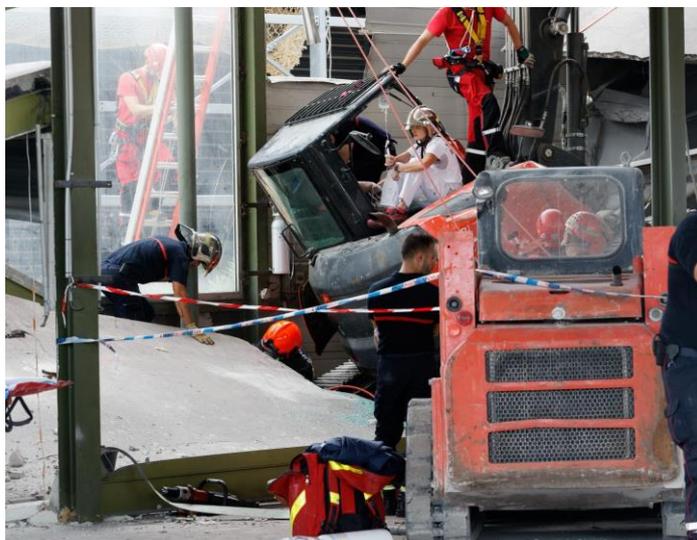
Figura 3 – Ruptura de rampa [9].

Este acidente motivou um ferido grave que era o condutor do equipamento. A rampa de acesso a um dos pisos duma garagem que ia ser alvo duma reabilitação cedeu devido ao peso excessivo do equipamento.

Neste acidente as causas devem-se à falta de avaliação da capacidade de carga da rampa e pisos da garagem existente, à ausência de formação do manobrador do equipamento sobre os riscos associados à circulação do equipamento existente na estrutura existente, à falta de planeamento das tarefas a realizar e à falta de observação de deformações e de fendas surgidas durante a progressão do equipamento. De acordo com a Figura 3 as consequências da falta de prevenção do acidente provocaram danos ao trabalhador e ao equipamento mas também envolveram o uso de recursos valiosos como bombeiros, agentes de emergência médica, polícias e equipamentos de

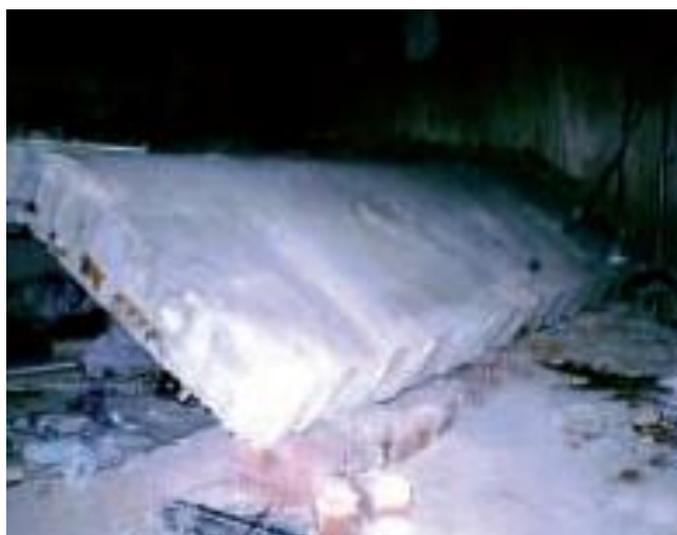
Figura 4 - Queda de laje a demolir [7].

No acidente da Figura 4 pode-se verificar que, a queda da laje durante a reabilitação, não motivou feridos graves ou mortais. A laje caiu quando se estavam a demolir paredes que estavam abaixo da laje. Tratavam-se de divisórias de tijolo que, ao serem demolidas, causaram a queda da laje. Neste caso as causas do acidente foram a falta de avaliação estrutural do prédio após a demolição das paredes consideradas divisórias, a falta de monitorização do edifício em termos de fendas e de deformações excessivas, à falta de análise da função e do comportamento das paredes a demolir e à falta dum projecto de sustentação e de apoio da laje.
