# Avaliação experimental de solução de reforço para melhoramento do comportamento para fora-do-plano de paredes de enchimento com recurso a reboco armado com rede em fibra de vidro

Experimental assessment of retrofitting solutions to improve the out-of-plane behaviour of infill masonry walls with fiberglass reinforced plaster

FURTADO, A. [et al.] – Avaliação experimental de solução de reforço para melhoramento do comportamento para fora-do-plano de paredes de enchimento com recurso a reboco armado com rede em fibra de vidro. **Revista Portuguesa de Engenharia de Estruturas**. Ed. LNEC. Série III. n.º 11. ISSN 2183-8488. (novembro 2019) 43-50.

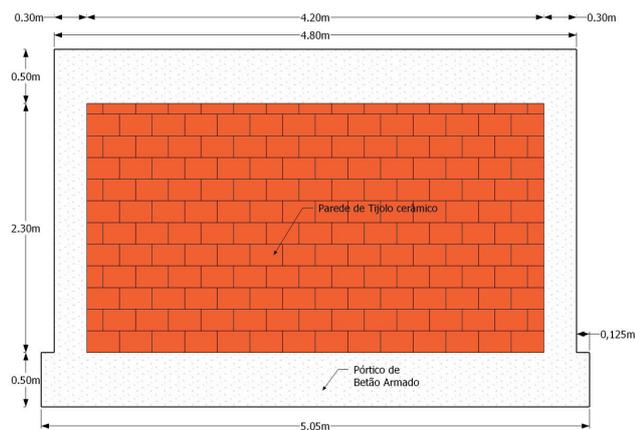
Figura 1 Dimensões geométricas do pórtico de betão armado com parede de enchimento (unidades em metros)

A presente campanha experimental é composta por dois ensaios quase-estáticos para fora-do-plano de paredes de enchimento à escala real com recurso a atuadores pneumáticos. As dimensões geométricas dos painéis testados (Figura 1) são 4,20 × 2,30 m (comprimento e largura, respetivamente), representativas das dimensões geométricas dos painéis existentes no Parque Habitacional em Portugal. As paredes são inseridas num pórtico de betão armado com pilares de secção transversal 30 × 30 cm<sup>2</sup> e vigas superiores e inferiores com secção igual a 30 × 50 cm<sup>2</sup>.

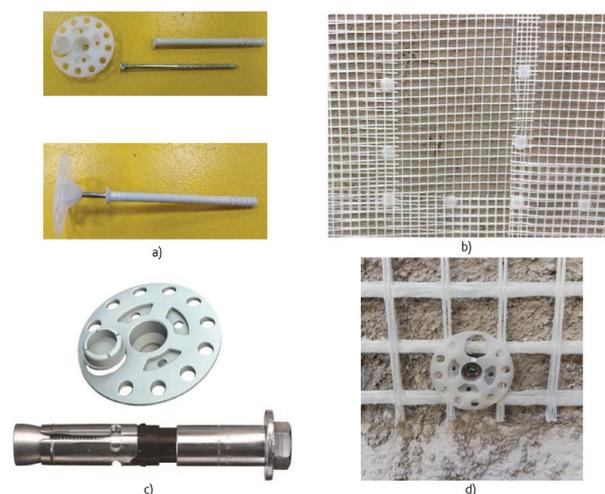
Figura 2 Aplicação do reforço: a) Detalhe dos *tapits* e do disco plástico; b) Pormenor da aplicação dos conectores no painel; c) Detalhe das buchas metálicas e disco plástico utilizado; e d) Pormenor da fixação da rede em elemento de betão

A parede não reforçada, aqui designada Inf\_09, foi construída em laboratório e testada até ao seu colapso. Após a sua remoção foi construída uma nova parede Inf\_10, que foi reforçada 12 dias após a sua construção. Para o seu reforço foi escolhido um reboco armado com rede de armação em fibra de vidro. Foi selecionada a rede FASSANET ARG 40, comercializada pela Fassa Bortolo, que apresenta uma matriz de 4 × 4 cm e uma resistência à tração de 56,25 kN/m. A ligação da rede ao painel foi conseguida através de conectores metálicos tipo *tapits* de  $\phi 6$  mm e 8 cm (Figura 2a e 2b) de comprimento com o objetivo de atravessar, no mínimo, os septos de duas caneluras do tijolo. Por forma a garantir uma melhor fixação da rede à parede foram utilizados discos plásticos de diâmetro igual a 6 cm. Relativamente à ancoragem da rede ao pórtico de betão armado foi dimensionada uma solução composta por buchas metálicas M8 da “Fisher” com um disco plástico de 6 cm

para melhor garantir a fixação da rede (Figura 3a e 3b).

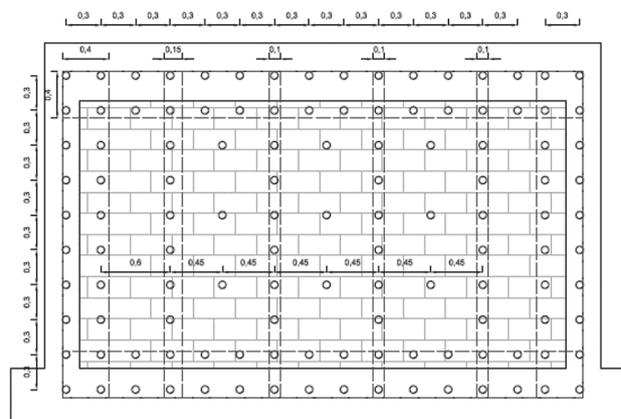
Figura 3 Esquema geral da solução de reforço (unidades em metros)

O processo de reforço da parede de enchimento seguiu as seguintes etapas: 1) aplicação de chapisco; 2) posicionamento da rede de armação; 3) fixação da rede de armação com os conectores; e 4) aplicação de camada de 2 cm de argamassa. Para o reboco foi utilizada uma argamassa corrente de classe M5. Foram aplicadas 5 faixas verticais de rede com 1 m de largura cada, tendo as zonas de sobreposição entre faixas de rede um comprimento de 10 cm. A transição entre o painel e os elementos de betão armado foi reforçada com uma dupla camada de rede, como sugerido pelo fornecedor, com uma delimitação total de 30 cm de largura (15 cm na zona do painel e 15 cm na zona dos elementos de betão armado). O esquema geral adotado para a distribuição dos conectores é apresentado na Figura 3.

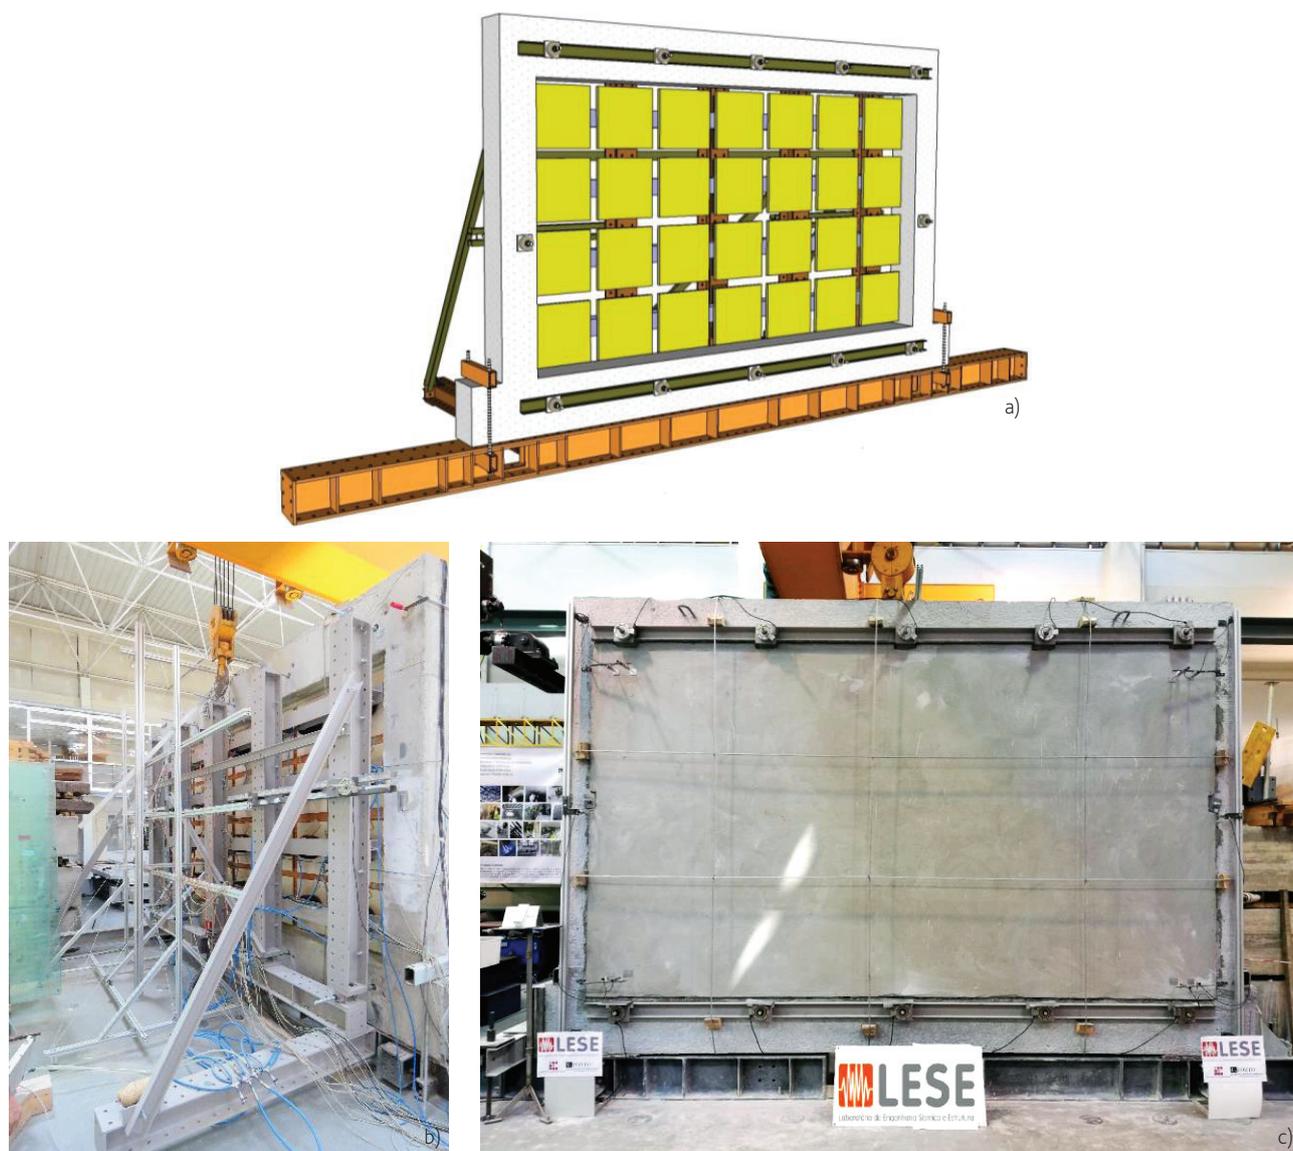
Figura 4 *Setup* experimental: a) Esquema geral; b) Vista lateral; e c) Vista frontal

O ensaio experimental realizado consistiu na aplicação de uma carga uniforme para fora-do-plano ao longo de toda a parede através de 28 atuadores pneumáticos que estão ligados a uma estrutura metálica de reação autoequilibrada composta por 4 alinhamentos horizontais realizados em perfis HEB140, ligados a 5 alinhamentos verticais realizados em perfis HEB220 (Figura 4). Os alinhamentos verticais são rotulados, permitindo-se assim a sua rotação. A estrutura metálica de reação encontra-se ligada ao pórtico de reação através de varões roscados em 12 pontos (5 em cada viga e 1 em cada pilar). Em cada uma das ligações foi colocado uma célula de carga que permitiu monitorizar as forças desenvolvidas ao longo do tempo.

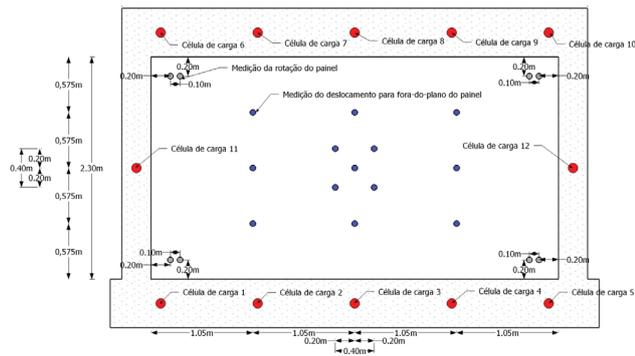
Figura 5 Esquema geral da instrumentação

A parede foi instrumentada no total com 21 transdutores de deslocamento (Figura 5), 13 deles destinados à medição dos deslocamentos para fora-do-plano do painel e os restantes 8 para medição da rotação entre o painel e os elementos de betão armado. Para além disso, e tal como dito anteriormente, foram utilizadas 12 células de carga para monitorizar as transferências de carga ao longo dos ensaios. Dois sensores de pressão foram acoplados ao sistema pneumático por forma a monitorizar a pressão de ar inserida no sistema para atuação na parede. Uma vez que o ensaio é controlado em deslocamento, foi assumido que o transdutor de referência é o correspondente ao ponto central do painel, uma vez que é a região onde é expectável ocorrerem as deformações maiores.

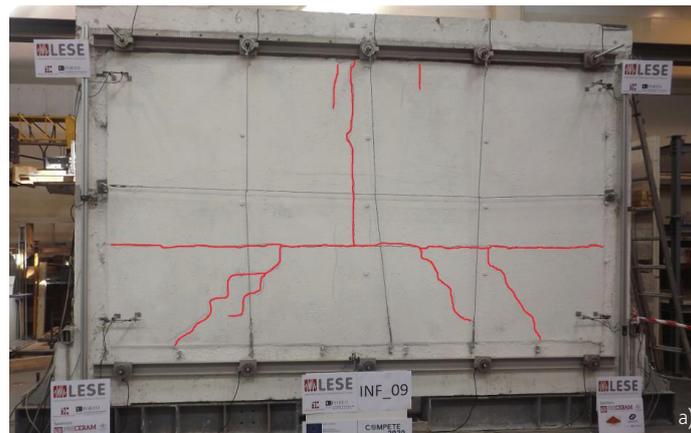
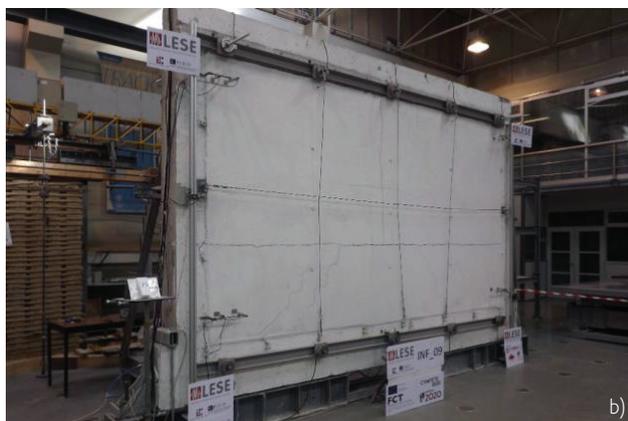
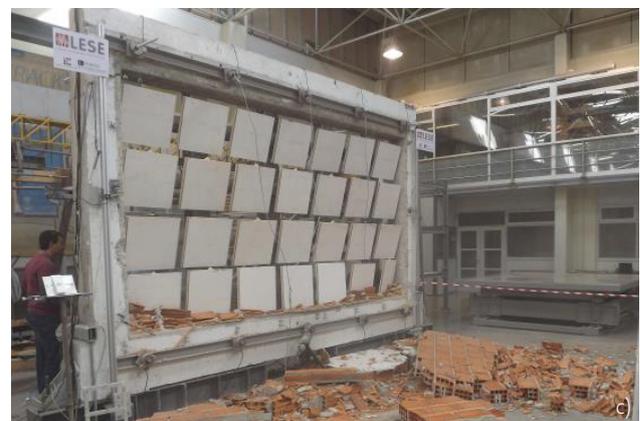
Figura 6 Parede não reforçada Inf\_09: Danos observados a) Padrão de fissuração; b) Vista lateral pré-colapso; c) Vista lateral pós-colapso

Durante a realização do ensaio, não se verificou qualquer tipo de dano até um deslocamento para fora-do-plano igual a 5 mm. Para este mesmo nível de deslocamento verificou-se o destacamento do reboco em algumas zonas do painel. De seguida, para um deslocamento de 7,5 mm verificou-se o início da abertura de uma fissura horizontal a uma cota aproximadamente correspondente a 1/3 da altura do painel. Quando a parede atingiu um deslocamento alvo de 15 mm, a fissura horizontal tornou-se mais pronunciada ao mesmo tempo que surgiu uma fissura vertical na zona central do painel, desde o topo até à fissura horizontal existente. Seguidamente, para o deslocamento de 25 mm surgiram fissuras diagonais, que se iniciaram no alinhamento da fissura horizontal existente até à base do painel. Por fim, para um deslocamento de 30 mm, ocorreu o colapso do painel que se desintegrou totalmente. Assim, o padrão de fissuração observado foi essencialmente trilinear, como evidenciado na Figura 6a; as Figuras 6b e 6c apresentam o aspeto geral do painel no instante antes e após o seu colapso.

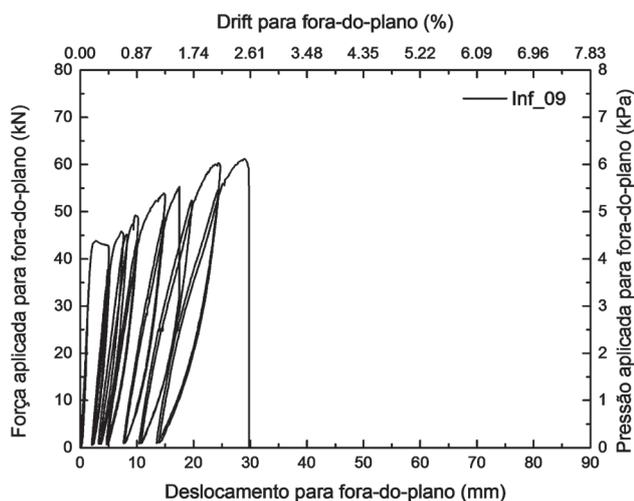
Figura 7 Parede Inf\_09: resposta força-deslocamento

Na Figura 7 apresenta-se o gráfico da resposta força-deslocamento da parede Inf\_09, onde o deslocamento indicado se refere ao ponto central do painel.

Como se pode observar, para um deslocamento igual a 2 mm ocorreu uma primeira cedência do painel, levando a uma rápida progressão até 5 mm de deslocamento (quando foi visível o destacamento de reboco em algumas zonas do painel). Após isso, verifica-se ganho progressivo de resistência até atingir uma força máxima de 61,2 kN para um deslocamento para fora-do-plano igual a 29,0 mm. De seguida, para o instante em que o deslocamento atingiu um valor de 29,8 mm ocorreu subitamente o colapso da parede sem qualquer perda de resistência prévia significativa.

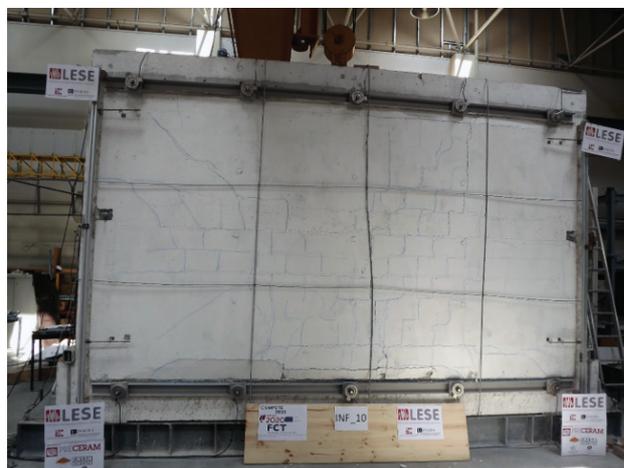
Figura 8 Parede Inf\_10: Padrão de fissuração

Durante a realização do ensaio da parede reforçada Inf\_10, não se verificou qualquer tipo de dano até ao deslocamento para fora-do-plano igual a 2 mm aquando da ocorrência de um ligeiro destacamento do reboco. Aos 10 mm de deslocamento surgiu uma fissura horizontal situada à mesma cota da verificada na parede Inf\_09 (cerca de 1/3 da altura do painel). Seguidamente, aos 20 mm de deslocamento surgiram 2 fissuras horizontais paralelas à primeira e situadas a metade e a 2/3 da altura do painel, respetivamente, a que se seguiu o aparecimento de fissuras diagonais em direção aos quatro cantos do painel. Quando o deslocamento para fora-do-plano totalizou 30 mm, evidenciaram-se as duas fissuras horizontais principais (1/3 e 2/3 da altura do painel) e as respetivas diagonais que delas afluíam. Finalmente, a parede atingiu um deslocamento para fora-do-plano de 70 mm tendo-se verificado o aparecimento de uma fissura horizontal junto à interface painel-viga inferior correspondente ao destacamento do painel. Não ocorreu colapso do painel, tendo-se verificado um bom desempenho das ancoragens da rede no pórtico de betão armado e não tendo sido observada qualquer rotura ou destacamento. A Figura 8 mostra a fissuração final do painel.

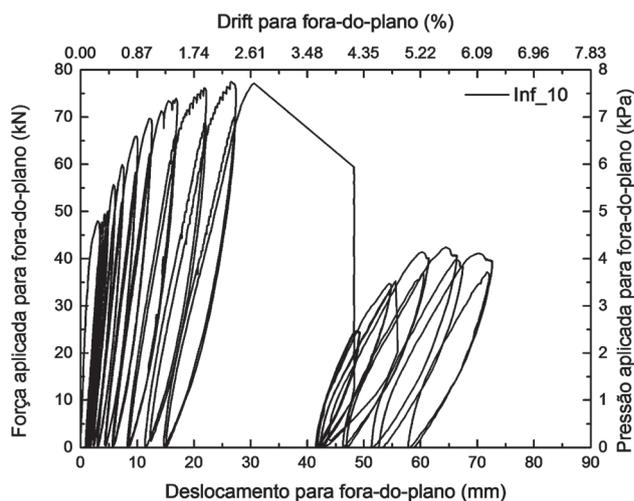
Figura 9 Parede Inf\_10: resposta força-deslocamento

Na Figura 9 é apresentada a resposta força-deslocamento da parede Inf\_10, da qual é possível observar que a força aumenta

progressivamente até atingir um valor máximo de 77,5 kN para um deslocamento para fora-do-plano de 30,6 mm ( $d = t/5$ ), momento em que ocorreu uma cedência do painel. Os transdutores não foram capazes de registar o valor máximo desse deslocamento (que se estima que tenha sido na ordem dos 50 mm), por terem ultrapassado a sua gama de medição, no entanto foi possível medir o valor do deslocamento residual da parede (cerca de 41,9 mm) e reiniciar o ensaio a partir desse ponto. A partir desse instante, a perda de rigidez foi notória, mas ainda assim foram efetuados mais dez ciclos até um deslocamento máximo de 71,7 mm sem perda de resistência visível. O valor relativo à força última do ensaio é de cerca de 39 kN.

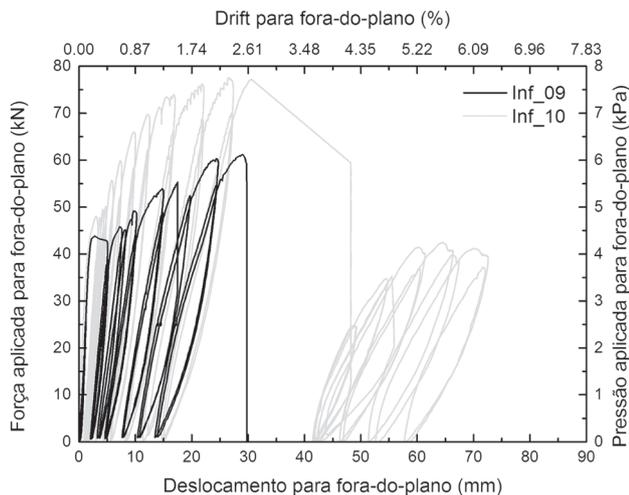
Figura 10 Comparação global: resposta força-deslocamento das paredes Inf\_09 e Inf\_10

Feita a análise individualizada de cada um dos ensaios, torna-se importante fazer a comparação para melhor perceber a eficiência do reforço. Através da Figura 10, onde são apresentadas ambas as respostas força-deslocamento é possível verificar que a rigidez

inicial foi semelhante em ambas as paredes, a força na parede Inf\_10 correspondente ao aparecimento da primeira fissura foi aproximadamente igual e para o mesmo nível de deslocamento. No que concerne à resistência máxima, o reforço permitiu um ganho próximo de 30% para um deslocamento para fora-do-plano cerca de 5% superior. A grande mais-valia do reforço adotado foi a prevenção do colapso da parede, através da melhoria da sua capacidade de deformação, tendo-se atingido um deslocamento 2,5 vezes superior ao da parede original com uma força residual significativa.
