RELATÓRIO DE ESCAVAÇÃO ARQUEOLÓGICA
SÉRGIO MONTEIRO-RODRIGUES

SEGUNDA CAMPANHA DE ESCAVAÇÃO NA
ANTA DOS CURRAIS DO GALHORDAS
CASTELO DE VIDE - PORTALEGRE

(SETEMBRO DE 2013)

Segunda Campanha de escavação na Anta dos Currais do Galhordas (Castelo de Vide, Portalegre)

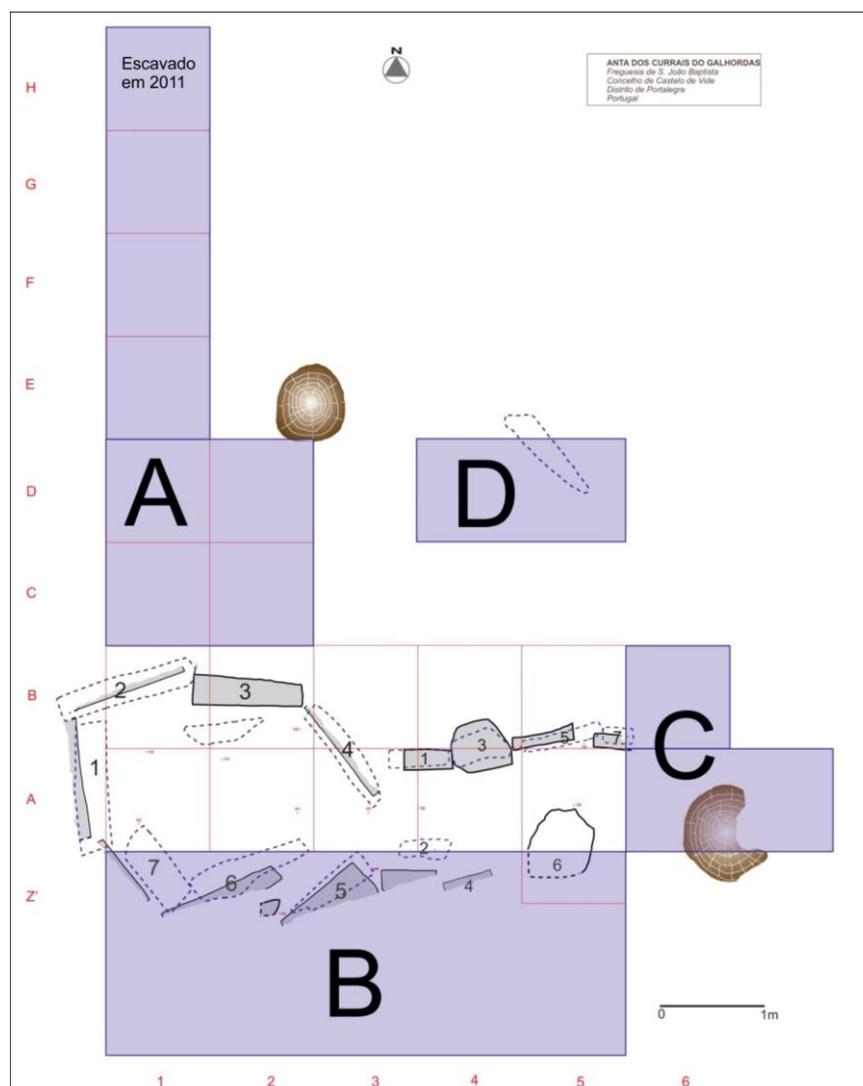
Figura 3 – Representação das áreas intervencionadas na segunda campanha de escavação.

Com vista à consecução dos referidos objectivos procedeu-se, então, à escavação das áreas indicadas na figura 3, tendo em vista o esclarecimento dos seguintes aspectos:

- a) Área A (quadrículas 1/C, D, E, F, G e 2/C, D): compreender a estruturação interna da mamoa, quer no seu sector intermédio, quer na área do contacto com a câmara funerária;
- b) Área B (quadrículas Z'/1, 2, 3, 4, 5): procurar definir o esteio do corredor da quadrícula Z'/5, caracterizar a contrafortagem dos esteios do corredor do lado sul e descrever a estruturação interna da mamoa, igualmente no lado sul do monumento;
- c) Área C (quadrículas A/6, 7 e B/6): procurar avaliar a extensão total do corredor intratumular. Como foi referido no PATA, esta acção implicava o derrube de árvore de grande porte pelo que não foi possível concretizá-la;
- d) Área D (quadrículas D/4 e 5): verificar qual a função do grande bloco de granito “aflorante” nas terras da mamoa.

Por falta de tempo não nos foi possível restaurar a totalidade do monumento megalítico, tal como havíamos planeado. Conseguímos apenas colocar na posição original o esteio número 3 da câmara funerária e verticalizar os esteios do lado sul do corredor (esteios 2, 4 e 6) (Fig. 3).

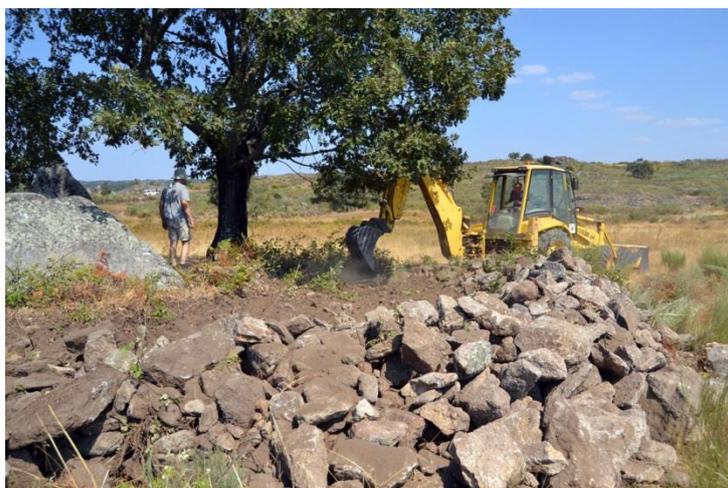
Figura 4 – Remoção das pedras depositadas em torno do monumento megalítico (possivelmente provenientes da destruição da mamoa ao longo dos tempos).

- a) Limpeza inicial do terreno: esta acção implicou desmatção e o afastamento, com meios mecânicos, do enorme volume de pedras que circundava o monumento (Fig. 4);
- b) Remoção, na área A (Fig. 3), das pedras, da terra e da tela de geo-têxtil que foram usadas para a protecção da mamoa após a primeira campanha de escavação, igualmente com meios mecânicos (Fig. 5);

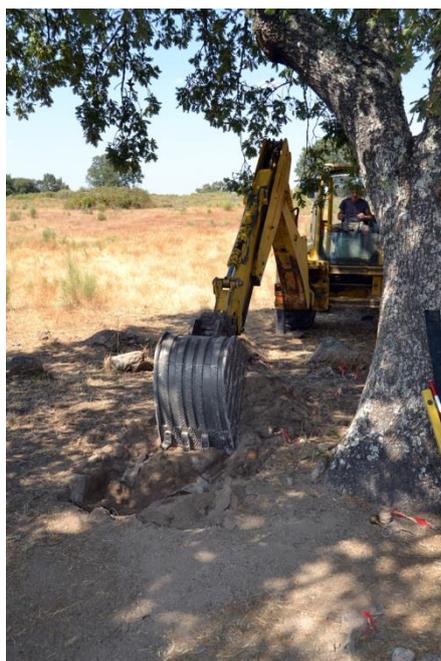
Figura 5 – Remoção das pedras, da terra e do geo-têxtil da área A, intervencionada inicialmente em 2011.

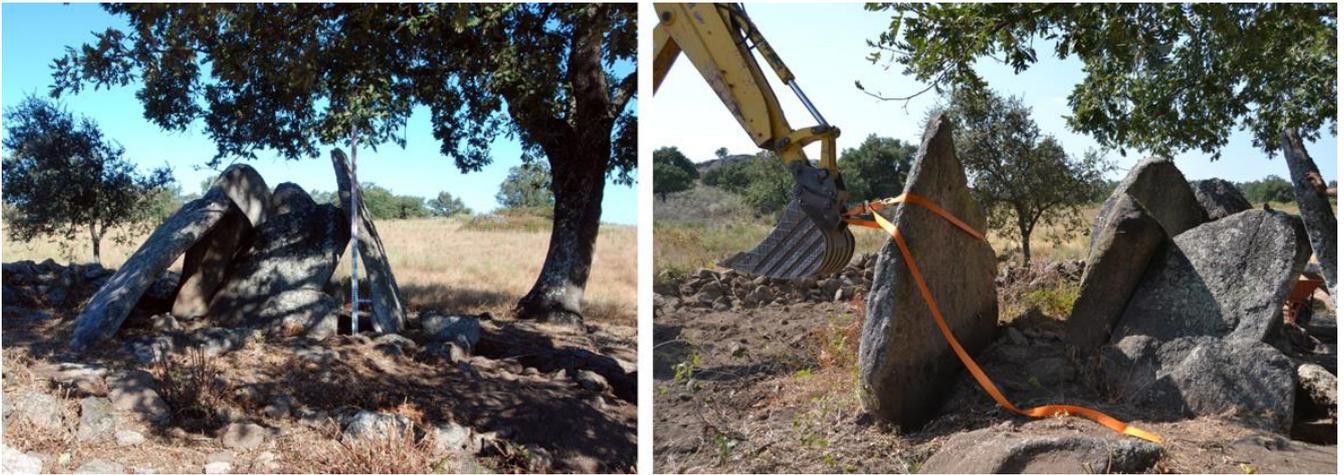
Figura 6 – Remoção da laje de cobertura da câmara funerária que se encontrava tombada no lado sul do monumento megalítico.

- c) Remoção, com meios mecânicos, da laje de cobertura do monumento megalítico, que se encontrava tombada e encostada aos esteios da câmara funerária do lado sul. Sem esta remoção não seria possível escavar a área B (Figs. 3 e 6);
- d) Implantação de quadriculagem com quadrados de 1m², orientada segundo os principais pontos cardeais, coincidindo, naturalmente, com a quadriculagem anteriormente definida.
- e) Levantamento topográfico das áreas a intervencionar pela primeira vez. Os pontos definidos pela intercepção dos eixos de x (W-E) com os eixos de y (N-S) da quadricula foram cotados relativamente ao “ponto zero” estabelecido para o sítio arqueológico. Quando se proceder ao levantamento topográfico integral do monumento todas as cotas obtidas serão convertidas em valores altimétricos absolutos.

Como foi acima referido, os trabalhos levados a cabo na área B iniciaram-se pela remoção, com meios mecânicos, da laje de cobertura da anta, que se encontrava encostada aos esteios do lado sul da câmara funerária. Esta acção foi necessária para permitir o acesso às quadrículas Z'/1, 2, 3 (Fig. 6).

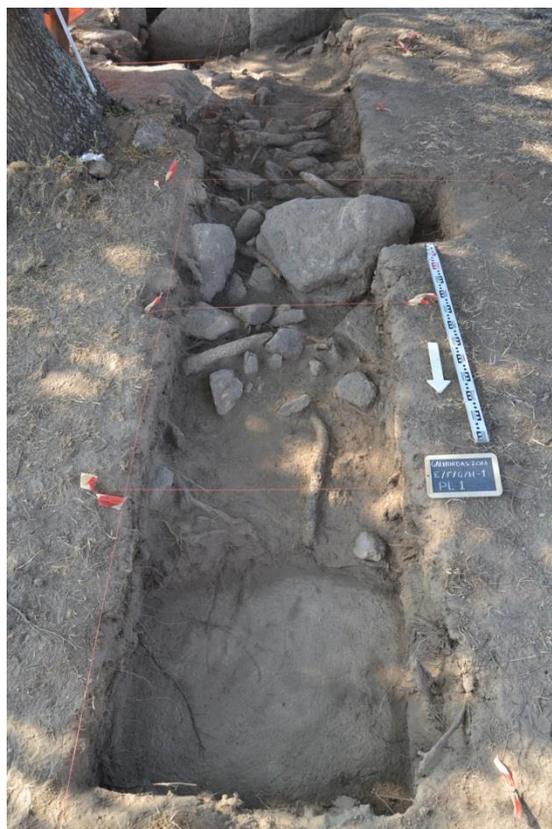
Figura 7 – Sector A. Quadrículas B, C, D, E, F, G, H/1. Vista N-S. Observe-se a reduzida espessura da mamoa nas quadrículas em primeiro plano e o bloco de grande dimensão.

- No alinhamento B, C, D, E, F, G, H/1 confirmou-se uma clara diminuição da espessura da mamoa à medida que se avança para a sua periferia (Fig. 7 e Planta 2). Esta diminuição é francamente mais acentuada no segmento G/1-H/1, onde a mamoa não atinge mais de 30 cm. Nestas mesmas quadrículas, a mamoa é constituída quase exclusivamente por sedimento arenoso, com algum silte, que embala pequenos blocos de granito dispersos.

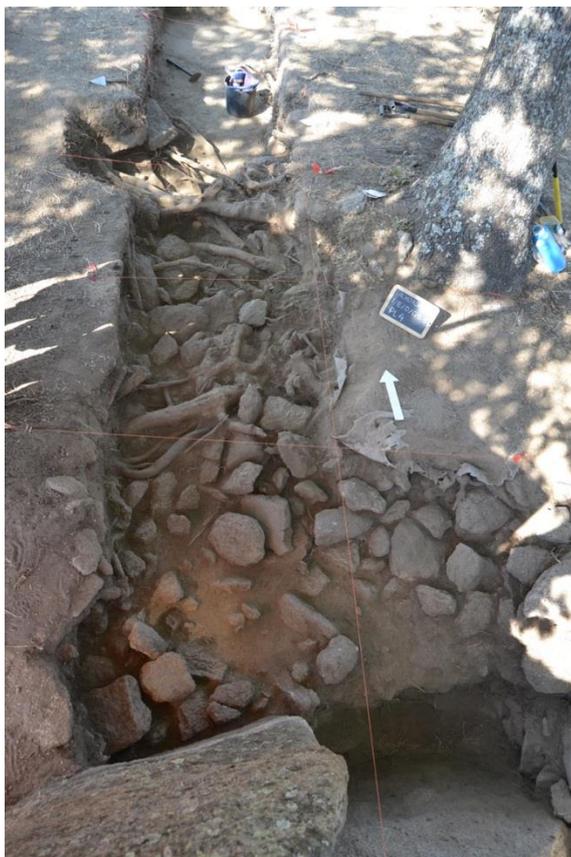
Figura 8 – Sector A. Quadrículas B, C, D, E, F, G, H/1. Vista S-N. Observe-se a componente pétreo da mamoa nas quadrículas mais próximas da câmara funerária (B/2 e B/1-F/1).

- A partir da quadrícula F/1, e até às quadrículas B/1 e B/2, a mamoa não só ganha espessura, como também evidencia uma componente pétreia bastante significativa (Fig. 8 e Plantas 4, 5, 6 e 7). Tendo em conta a presença de um bloco de granito de grandes dimensões na quadrícula F/1 – claramente maior do que os restantes incorporados na mamoa (Fig. 7) –, pode levantar-se a hipótese de este bloco funcionar como um marco arquitectónico, eventualmente de cariz “simbólico”, que estabelece a separação entre dois sectores da mamoa: um interior, estruturalmente mais denso, composto por “terra” e pedras de maior tamanho, e um exterior, menos estruturado, composto por “terra” e pedras de reduzida dimensão. Uma vez que na quadrícula D/5 (área D) está presente um outro grande bloco em circunstâncias semelhantes, talvez seja de considerar a existência de uma espécie de anel lítico descontínuo, que ocupa uma posição mais próxima do perímetro externo do *tumulus* do que da câmara funerária (Figs. 9 e 10).

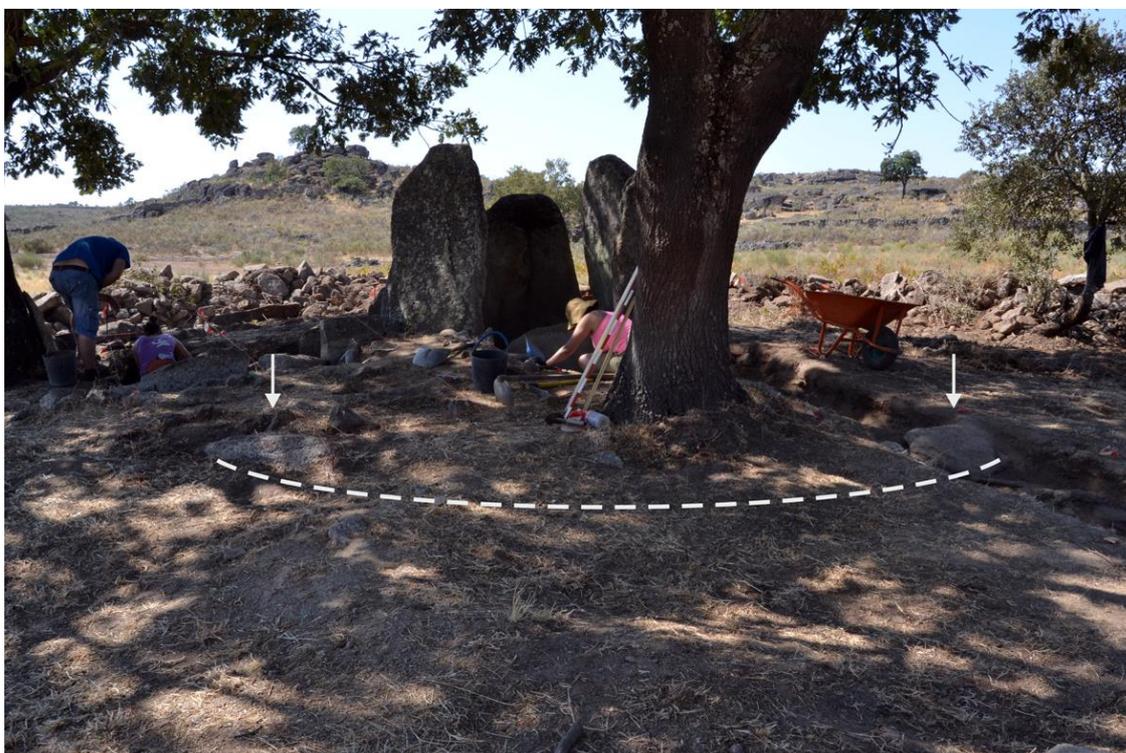
Figura 9 – Possível anel lítico descontínuo integrado na mamoa.

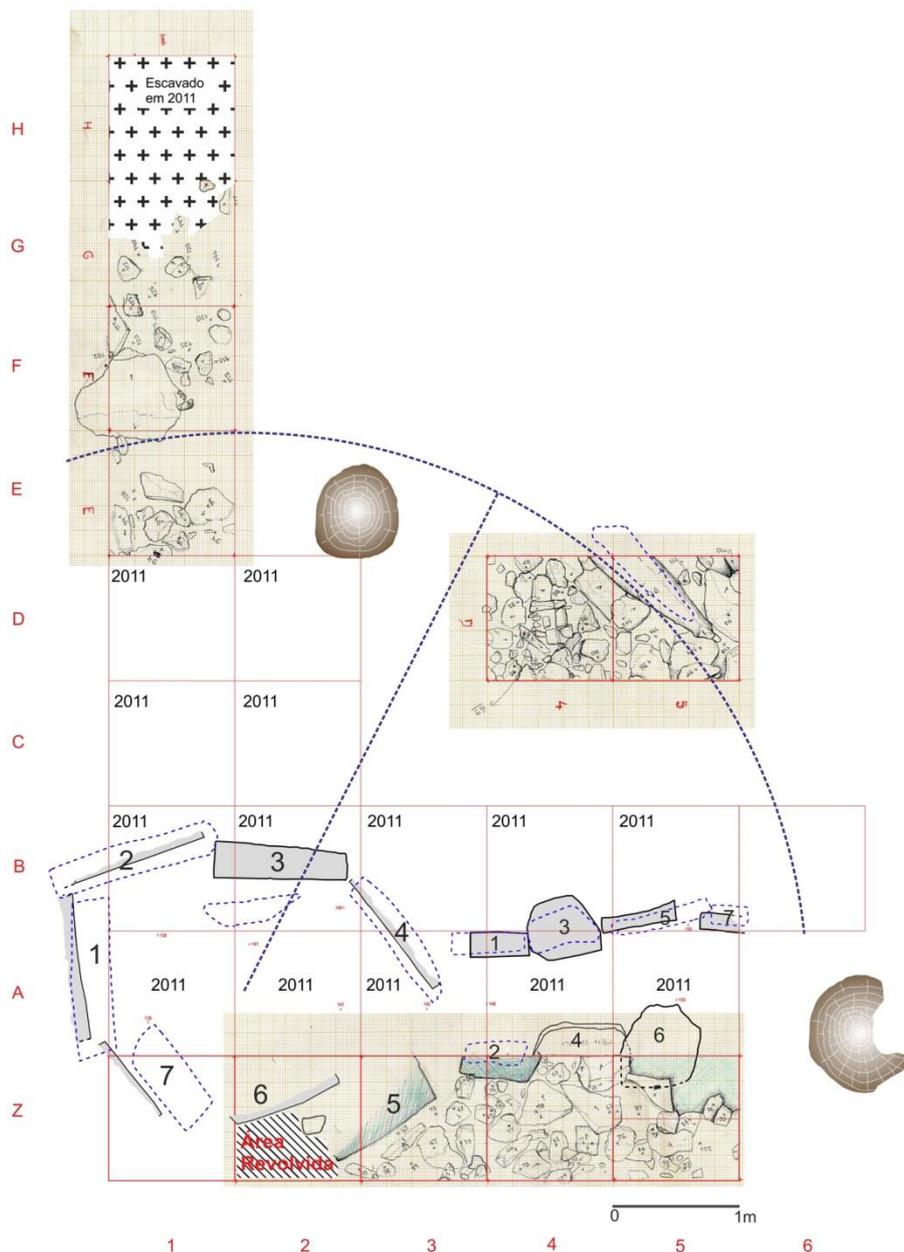
Figura 10 – Posição dos blocos de granito das quadrículas F/1 e D/5 em relação ao centro da câmara funerária.

Em alternativa, estes blocos poderiam demarcar o limite efectivo da mamoa, pelo que as rochas e sedimentos detectados do seu lado exterior corresponderiam tão-só a acumulações decorrentes da erosão e do abatimento do *tumulus*. A clarificação deste problema implica a realização de mais trabalhos de escavação em pontos estratégicos da mamoa, nomeadamente no seu sector periférico.

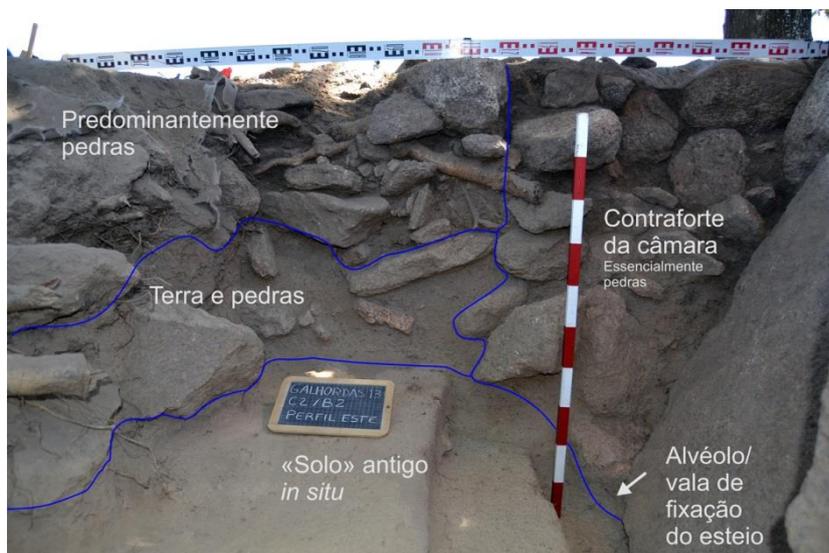
Figura 11 – Estruturação interna da mamoa na área adjacente à câmara funerária. Observe-se também a base do esteio 3 fincado no depósito arenoso da base.

Relativamente à estruturação interna da mamoa verificou-se que, pelo menos neste sector, ela possui uma “camada” inferior, constituída por sedimento areno-siltoso esbranquiçado e pedras de dimensões muito variável (algumas decimétricas), e uma “camada” superior, formada essencialmente por blocos de

granito bastante bem imbricados. A “camada” inferior assenta no que parece ser o “solo antigo” *in situ*, composto essencialmente por material resultante da arenização do substrato granítico, sem qualquer vestígio de matéria orgânica (Fig. 11).

Os dois esteios da câmara funerária foram, por sua vez, implantados em alvéolos ou mesmo numa vala contínua aberta no “solo” antigo, aparentemente pouco profunda (cerca de 30 a 40 cm), e calçados com blocos de granito (Fig. 12). Devido à homogeneidade dos sedimentos, em termos de textura e de coloração, não foi possível distinguir o contorno dos alvéolos/vala. Entre os esteios e a mamoa observou-se uma maior concentração de blocos de granito que poderão ter funcionado como estrutura de contrafortagem (Fig. 11).

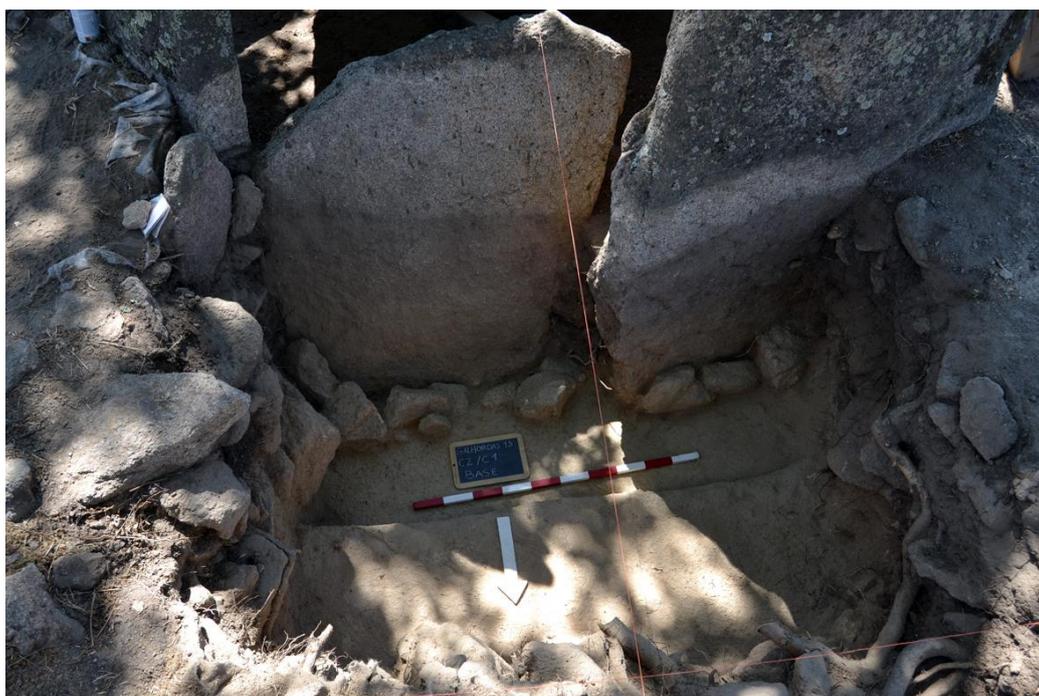
Figura 12 – Blocos de granito a calçar os esteios da câmara funerária

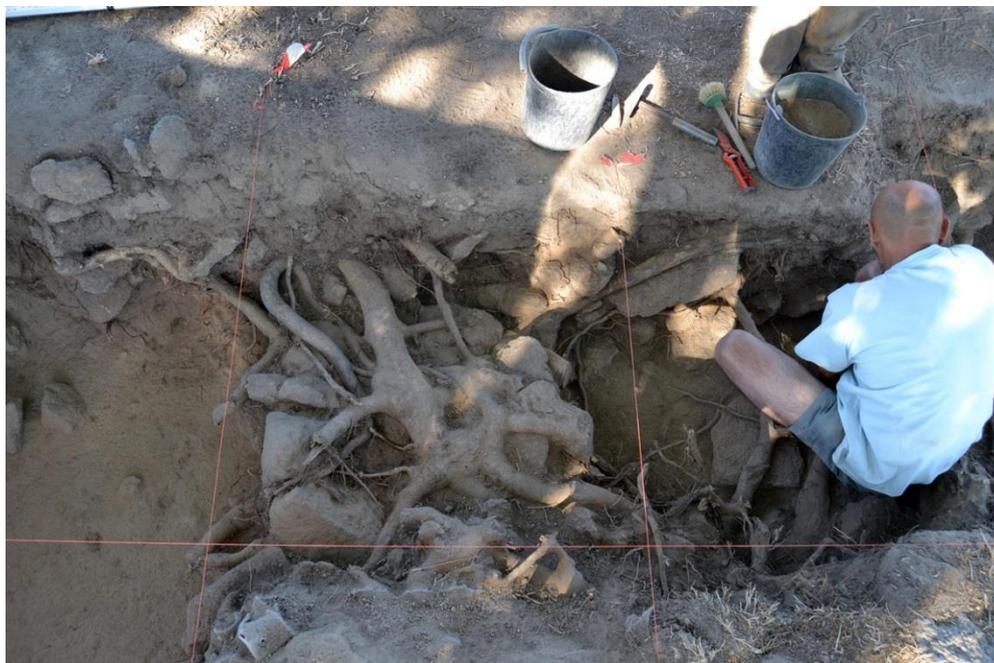
Figura 13 – Quadrículas E1 e D1 mostrando a componente pétreo da mamoa. As raízes impediram a sua escavação.

As quadrículas D/1 e E/1 não puderam ser escavadas para além do “nível” 4, e a D/2 para além do “nível” 3, devido à presença de raízes de árvore de grande porte. Em todo o caso, e tal como foi acima referido, foi possível observar neste local uma grande densidade de blocos de granito embalados numa matriz areno-siltosa integrando o “miolo” da mamoa (Fig. 13 e Planta 4).

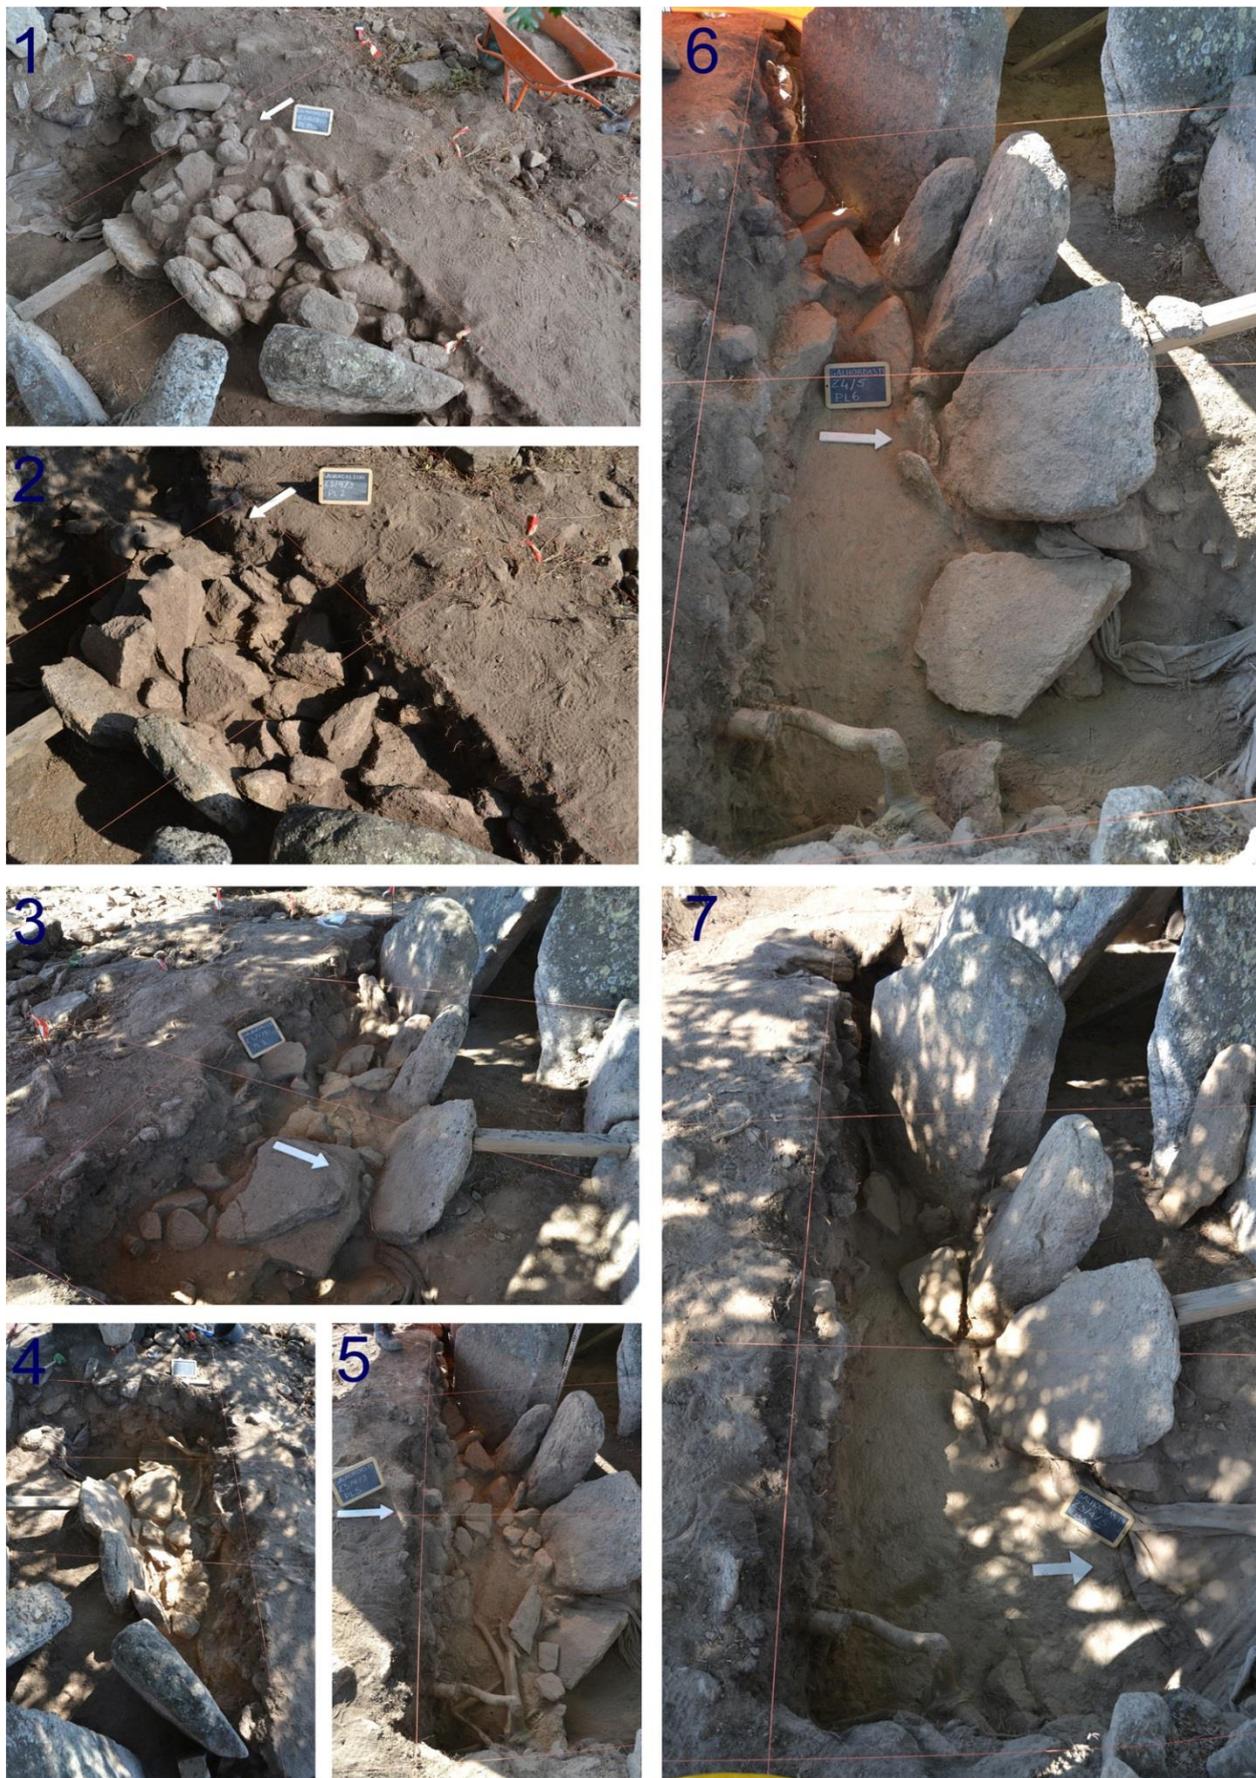
Figura 14 – “Níveis” pétreos relacionados com a contrafortagem dos esteios da câmara e do corredor (do mais superficial – foto 1- ao *bedrock* – foto 7). Observe-se a acentuada inclinação para N dos esteios do corredor.

Posteriormente escavou-se a sanja Z'/2, 3, 4, 5, tendo sido detectadas diversos “níveis” pétreos sobrepostos cuja função terá sido a contrafortagem dos esteios da câmara funerária e do corredor. Estes níveis revelaram profunda perturbação estratigráfica, a qual era aliás expectável em função da acentuada inclinação para norte de alguns dos esteios da câmara e, sobretudo, do corredor (Fig. 14 e Plantas 1, 2, 3, 4, 5, 6 e 7).

Não obstante a referida perturbação, foi possível compreender o sistema de fixação e de contrafortagem do esteio da câmara (esteio 5) e dos esteios do corredor (esteios 2, 4 e 6). Todos eles terão sido inseridos em alvéolos (ou vala) pouco profundos (difíceis de reconhecer) e estabilizados com recurso a cunhas de granito (tal como descrito no relatório de 2011, a propósito dos esteios do corredor do lado norte) e grandes blocos desta mesma rocha (Figs. 14-6 e 14-7). Ao contrário do que se observou no lado norte do corredor, estes blocos assentam directamente no *bedrock* (e não num nível areno-siltoso conectado com o “solo” antigo), são globalmente mais pequenos e apresentam uma imbricação menos complexa.

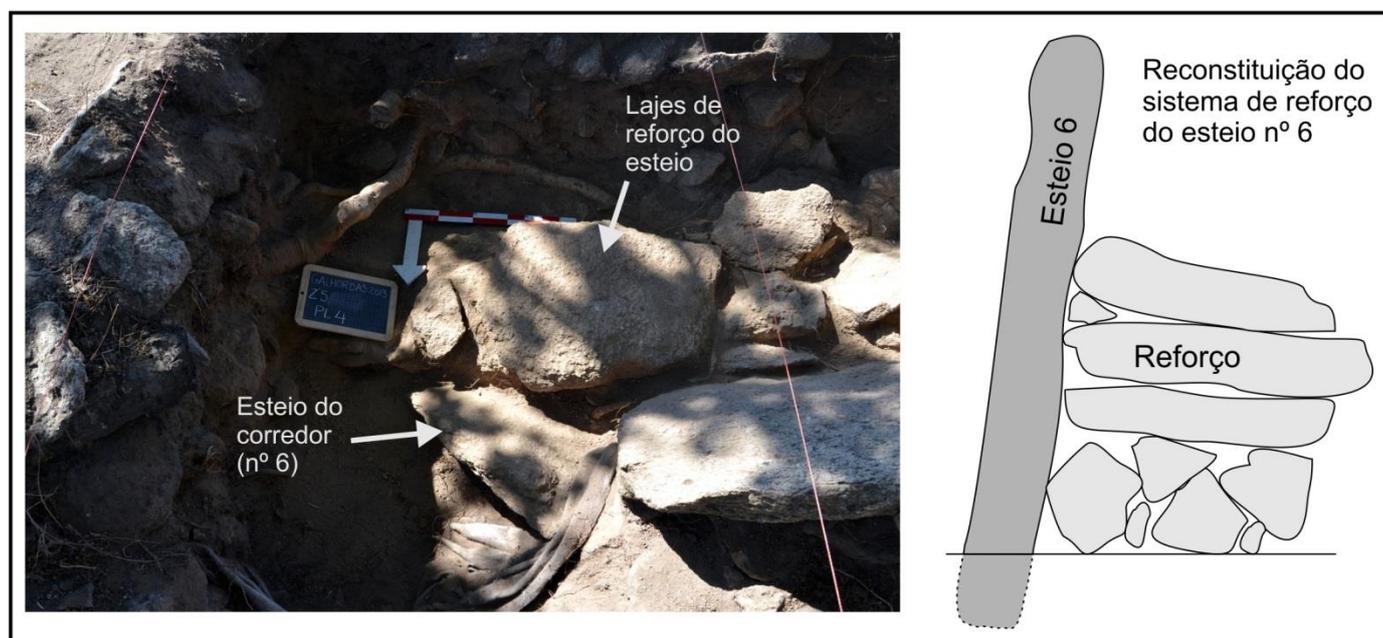
Figura 15 – Quadrícula Z’/5. Esteio número 6 e lajes exteriores de reforço. À direita, reconstituição esquemática do sistema de reforço.

Na quadrícula Z’/5 exumou-se a totalidade do esteio número 6, mal definido na campanha de 2011. Curiosamente, este esteio, que se encontrava quase completamente tombado, apresenta uma espessura muitíssimo inferior à dos restantes esteios do corredor, na ordem dos 10 cm. Talvez por isso tenha sido necessário, no passado, recorrer a uma solução construtiva que passou pela colocação de grandes lajes sobrepostas no seu lado exterior com vista ao seu reforço (Fig. 15).

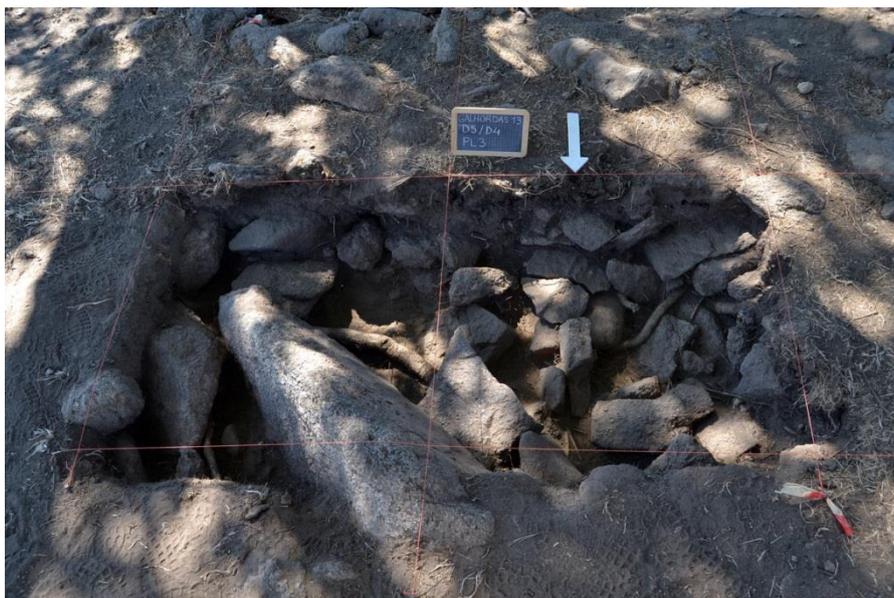
Figura 16 – Grande bloco de granito da quadrícula D/5 integrado na estrutura pétreo da mamoa.

Contudo, logo após as primeiras decapagens percebemos que este bloco tinha uma espessura relativamente reduzida, encontrando-se pousado sobre outras pedras da mamoa (Fig. 16 e Plantas 1, 2, 3 e 4). Por outro lado, constatou-se que, tal como o bloco da quadrícula F/1 (com o qual se alinha – Fig. 10), também este fazia a separação entre um sector “interno” da mamoa, com blocos de maior dimensão e mais bem imbricados, e um sector “exterior”, aparentemente com menor imbricação. Assim, e retomando as hipóteses já avançadas, este bloco poderá fazer parte do eventual anel lítico descontínuo que estabelece a divisão entre aqueles dois “espaços” da mamoa – “interno” e “externo” – ou, então, poderá demarcar o perímetro do *tumulus* (o que necessita de confirmação).

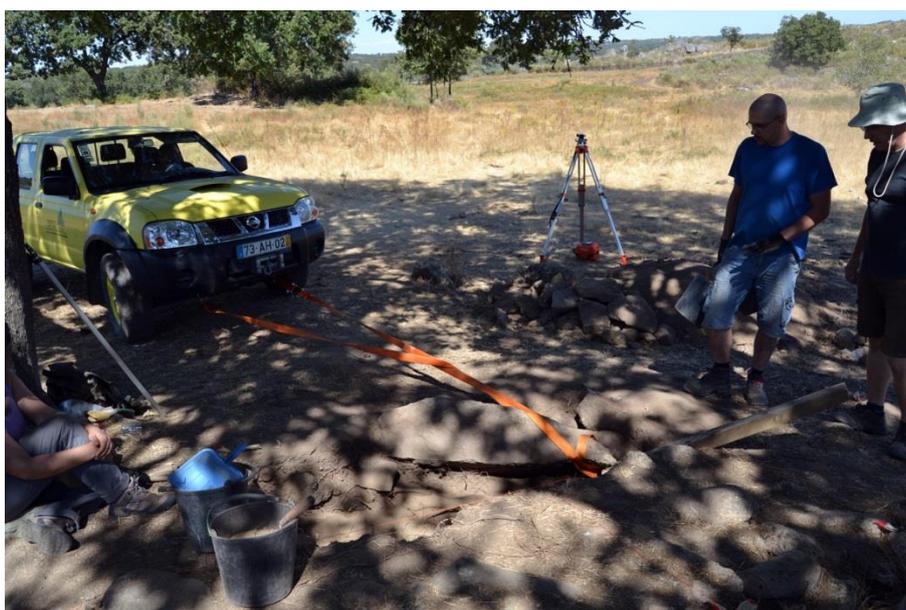
Figura 17 – Trabalhos de remoção do bloco de granito da quadrícula D/5.

O elevado peso deste bloco implicou que a sua remoção fosse feita recorrendo à tracção com uma viatura (Fig. 17).

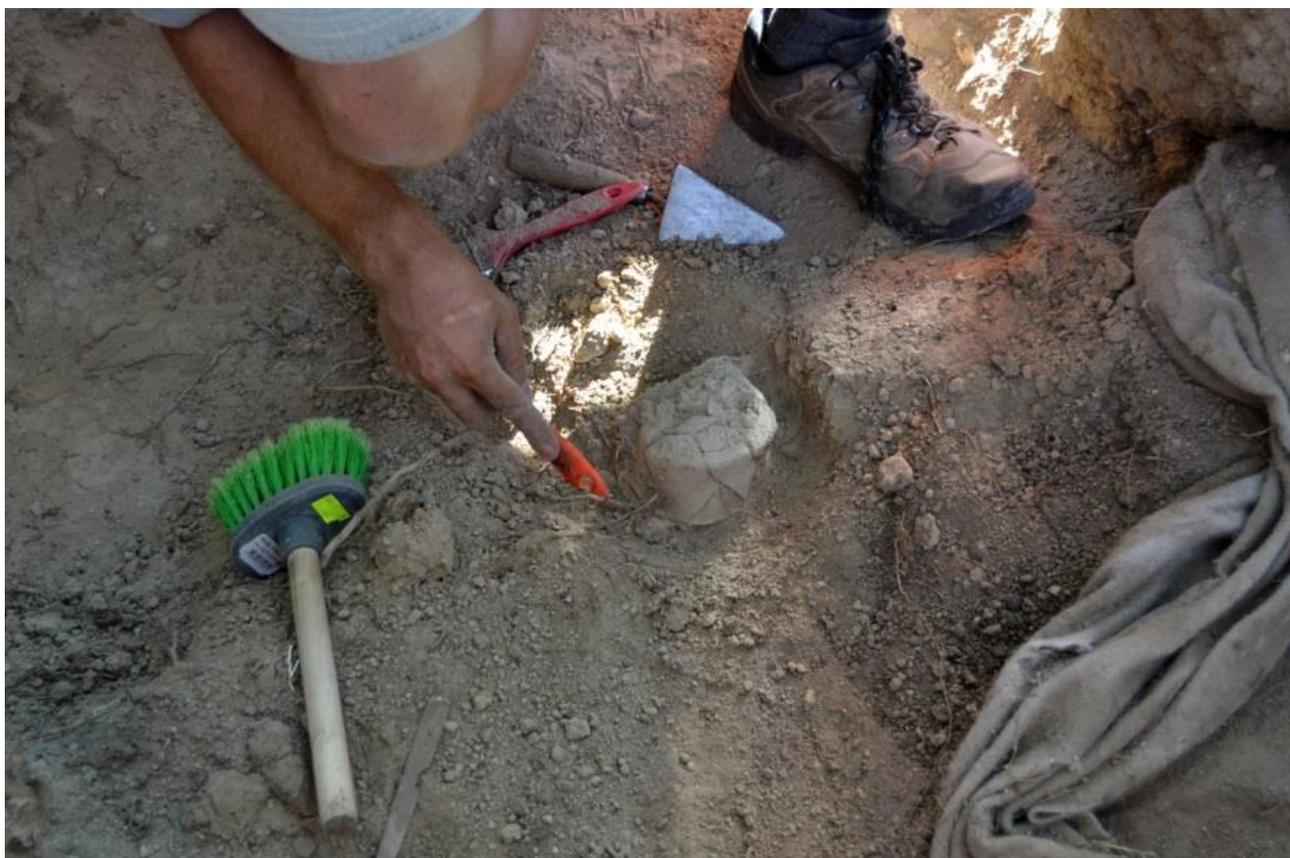
Figura 18 – Exumação do vaso carenado em posição invertida, sob o esteio nº 6 do corredor.

- * Vaso carenado (carena baixa), fragmentado, localizado sob o esteio nº 6 do corredor. Este vaso, encontrado em posição invertida, faz, muito provavelmente, parte do conjunto que identificámos em 2011 na quadrícula A/5, que deve corresponder a uma deposição primária (Z= 152 cm) (Fig. 18).

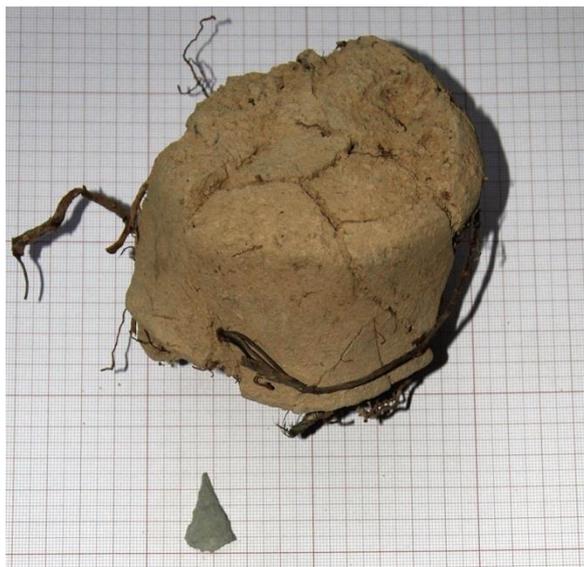
Figura 19 – Vaso carenado invertido e ponta de seta que lhe surge associado.

- * Ponta de seta atípica sob o esteio nº 6 do corredor proveniente da quadrícula A/5 (Z= 152) (Fig. 19).
- Fragmentos de cerâmica e líticos provenientes da quadrícula C/1 (mamoá), sobre as pedras da planta 4 (Z= 85-94 cm).

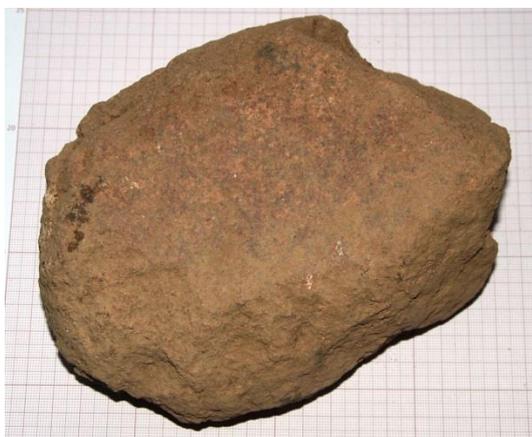
Figura 21 – Fragmento de dormente em granito recolhido entre as pedras da mamoa.

- * Fragmento de dormite em granito proveniente da quadrícula C/1 (mamoá), entre as pedras da planta 5 (Z= 89 cm) (Fig. 21).
- Fragmentos de cerâmica provenientes da quadrícula C/1 (mamoá), sob as pedras da planta 5 (Z= 118-125 cm).

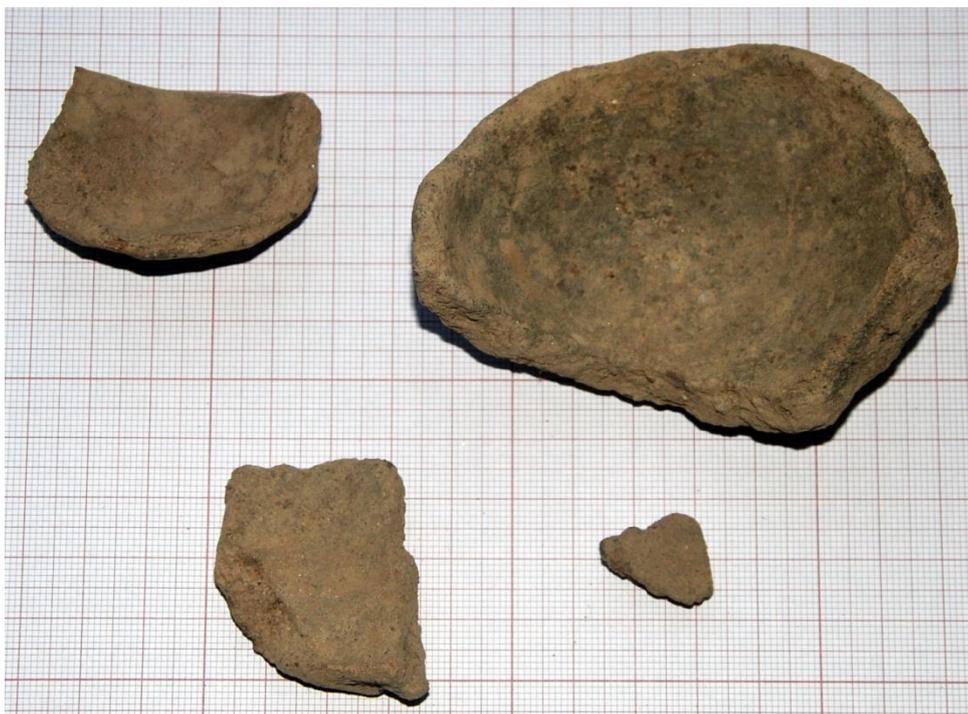
Figura 22 – Fragmentos de vasos de pequenas dimensões provenientes da mamoa.

- Fragmentos de cerâmica e líticos provenientes da quadrícula C/2 (mamoá), sob as pedras da planta 4 (Z= 98 cm).
- * Fragmentos de vasos proveniente da quadrícula C/2 (mamoá), entre as pedras da planta 5 (Z= 105-110 cm) (Fig. 22).

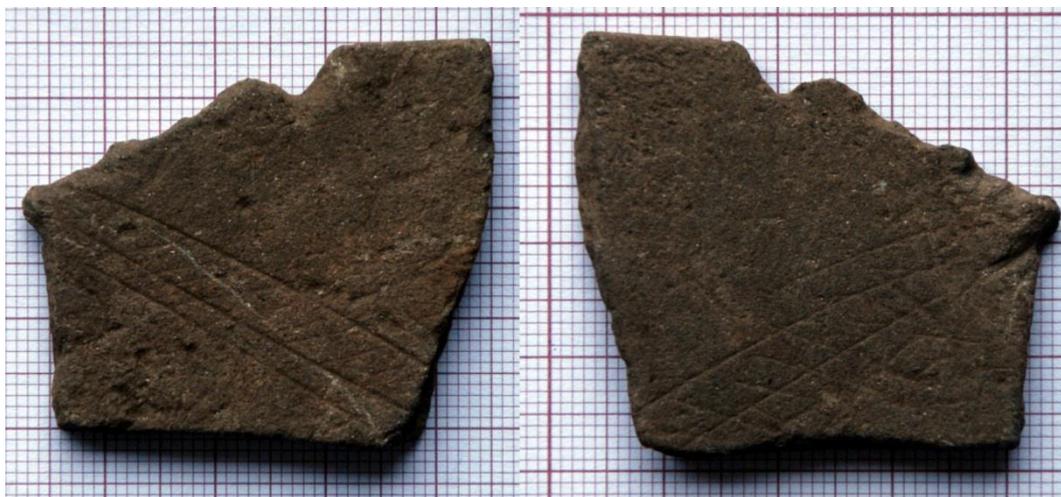
Figura 23 – Fragmento de placa de grauvaque (?) com incisões nas duas faces.

- * Fragmento de placa (grauvaque?) com incisões nas duas faces proveniente da quadrícula Z'/2, do espaço entre os esteios da câmara funerária (área muito perturbada por remeximentos) (Z= 92 cm) (Fig. 23).

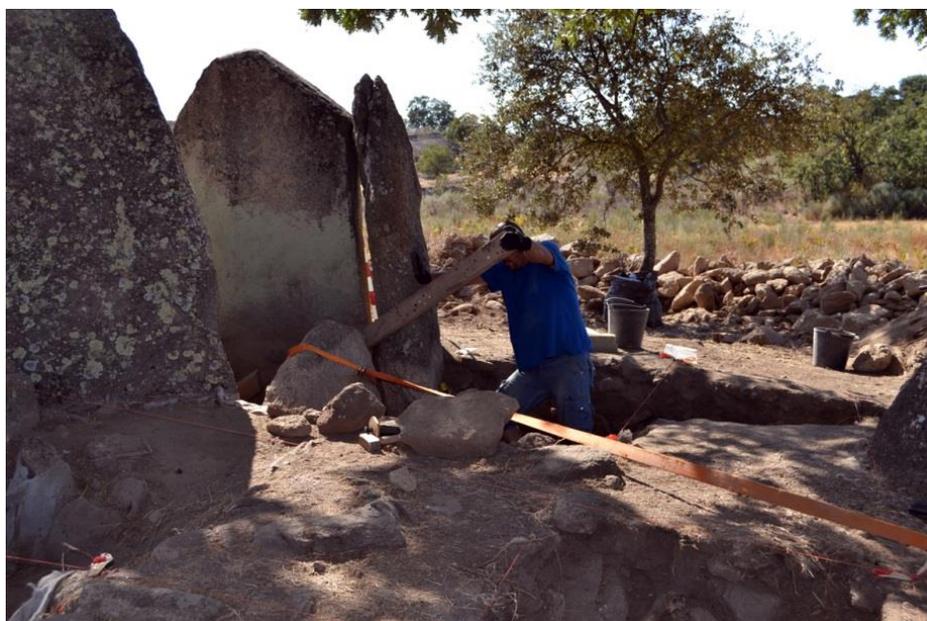
Figura 24 – Colocação do esteio 3 da câmara funerária na posição original com o auxílio de um veículo e alavancas de madeira

O esteio número 3, fracturado sensivelmente a meia altura, encontrava-se, como foi já referido, inclinado no sentido do interior da câmara funerária, isto é, para sul. Após a escavação integral do seu contraforte foi possível verticalizá-lo com a ajuda da tracção de um veículo e de algumas alavancas de madeira (não foram usados instrumentos de ferro para o não danificar) (Fig. 24). O esteio foi estabilizado com blocos de granito colocados na sua base (Fig. 25).

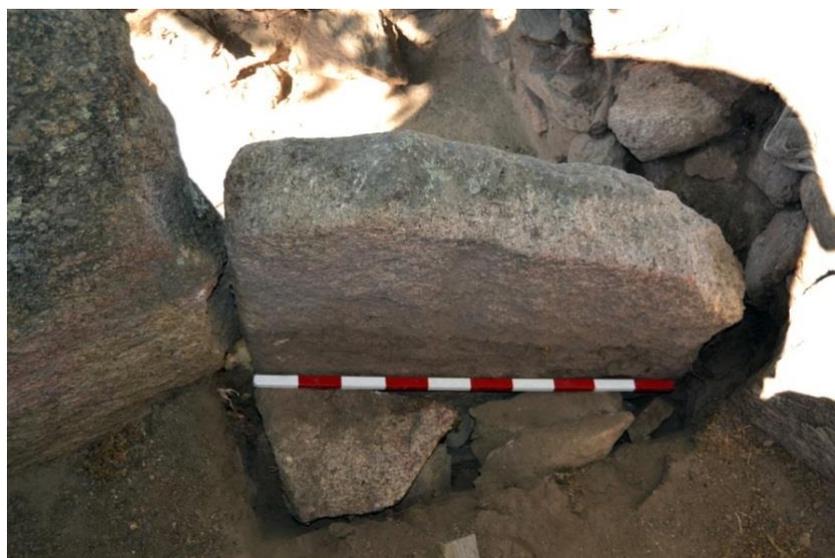
Figura 25 – Estabilização do esteio 3 com blocos de granito colocados na sua base.

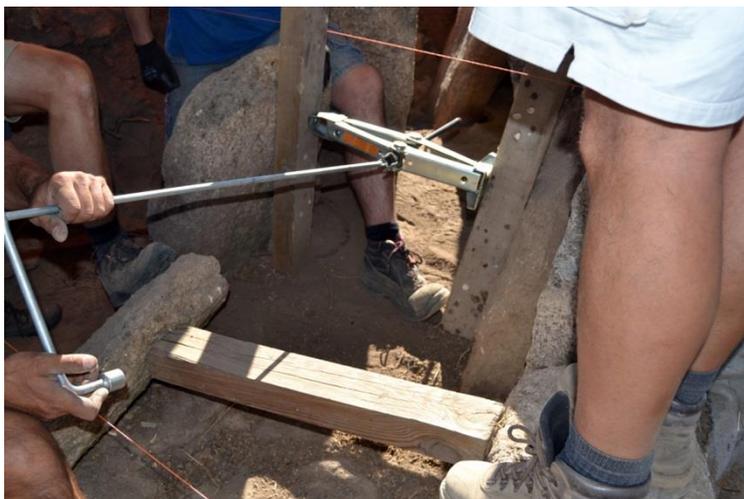
Figura 26 – Verticalização dos esteios do corredor do lado sul recorrendo a macaco mecânico.

Os esteios do corredor do lado sul foram verticalizados com auxílio de um macaco mecânico (Fig. 26) e, tal como no corredor, foram estabilizados com recurso a grandes blocos de granito colocados na sua base (Fig. 27).

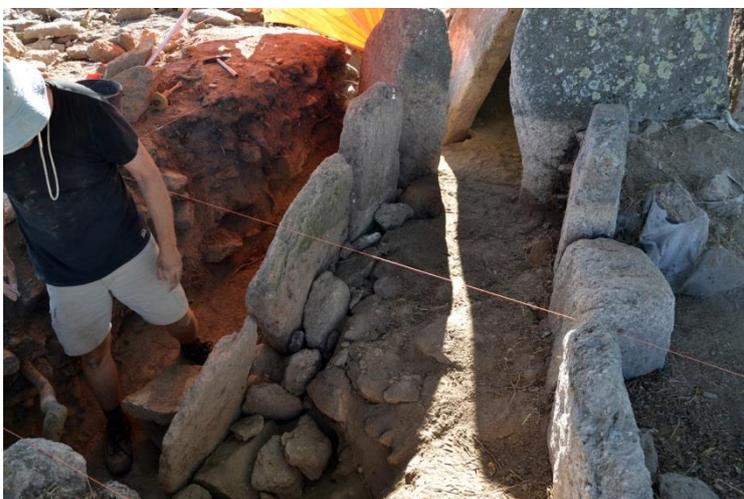
Figura 27 – Fixação dos esteios do corredor do lado sul.
