Argamassas e Ligantes do Mercado do Bolhão e Teatro Nacional de São João, no Porto

variabilidade e implicações para a sua reabilitação

Luís Almeida ^I, António Santos Silva ^I, Cristiano Figueiredo ^{II}, Sara Moutinho ^{II}, Slávka Andrejkovičová ^{III}, Clara Pimenta do Vale ^{IV}, Maria do Rosário Veiga ^I, Alice Tavares Costa ^{II} e Ana Velosa ^{II}

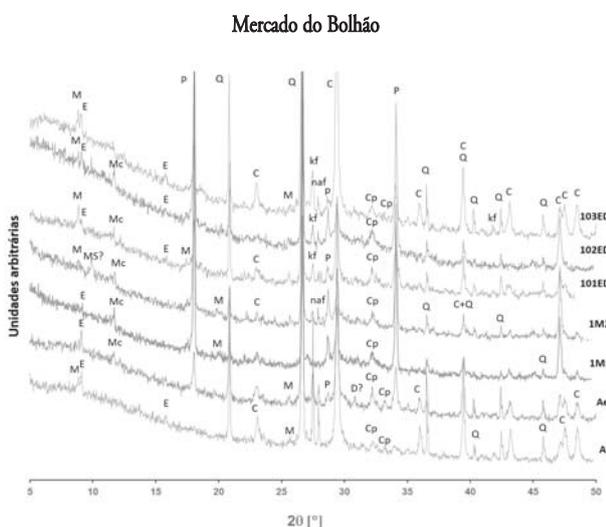
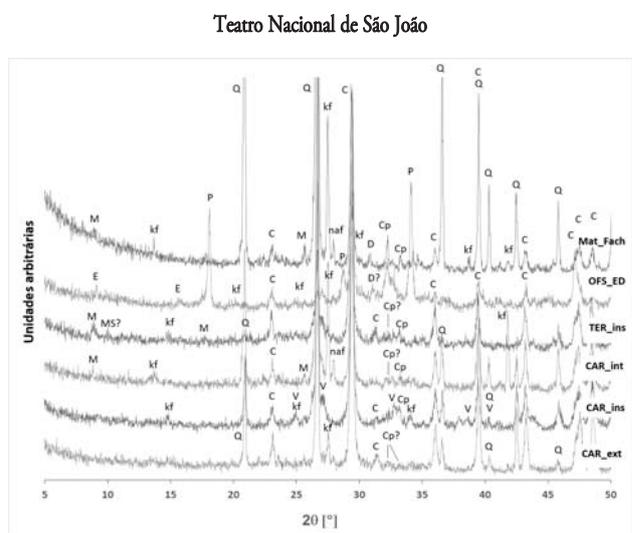
FIGS. 1 E 2 – Difratogramas da fração enriquecida em ligante de amostras do Mercado do Bolhão (à esquerda) e do Teatro Nacional de São João (à direita).

Legenda: **C** - Calcite; **Q** - Quartzoz; **M** - Moscovite; **Mc** - Monocarboaluminato de cálcio hidratado / gesso?; **Kf** - Feldspato potássico; **Cp** - Silicatos anidros do Clinquer Portland; **Naf** - Plagioclase; **E** - Etringite; **P** - Portlandite; **D** - Dolomite; **MS** - Monosulfoaluminato de cálcio hidratado; **V** - Vaterite.

hidratado, gesso e etringite, indicando, com elevada probabilidade, que se tratam de pastas hidratadas de cimento Portland. Para além destes compostos, é também evidente a presença de silicatos de cálcio anidros, tipicamente presentes em pastas de cimento Portland, como são exemplo a alite (C₃S) e belite (C₂S), identificadas em conjunto nos difratogramas da Fig. 1 com a sigla “Cp”.

Já no caso da amostras provenientes do Teatro Nacional de S. João (Fig. 2), os compostos hidratados têm, em geral, uma menor prevalência, notando-se até a sua não ocorrência na maioria das amostras. Contudo, ocorrem de forma evidente na amostra OFS_ED.

As Figs. 1 e 2 mostram os difratogramas das amostras dos edifícios do Mercado e do Teatro, respetivamente.

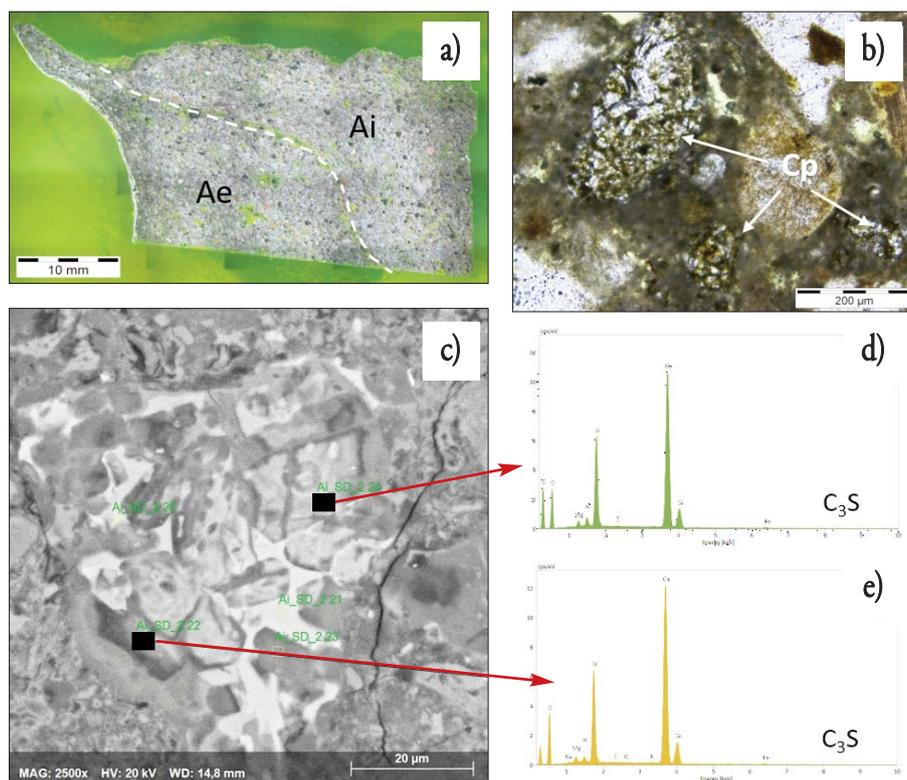
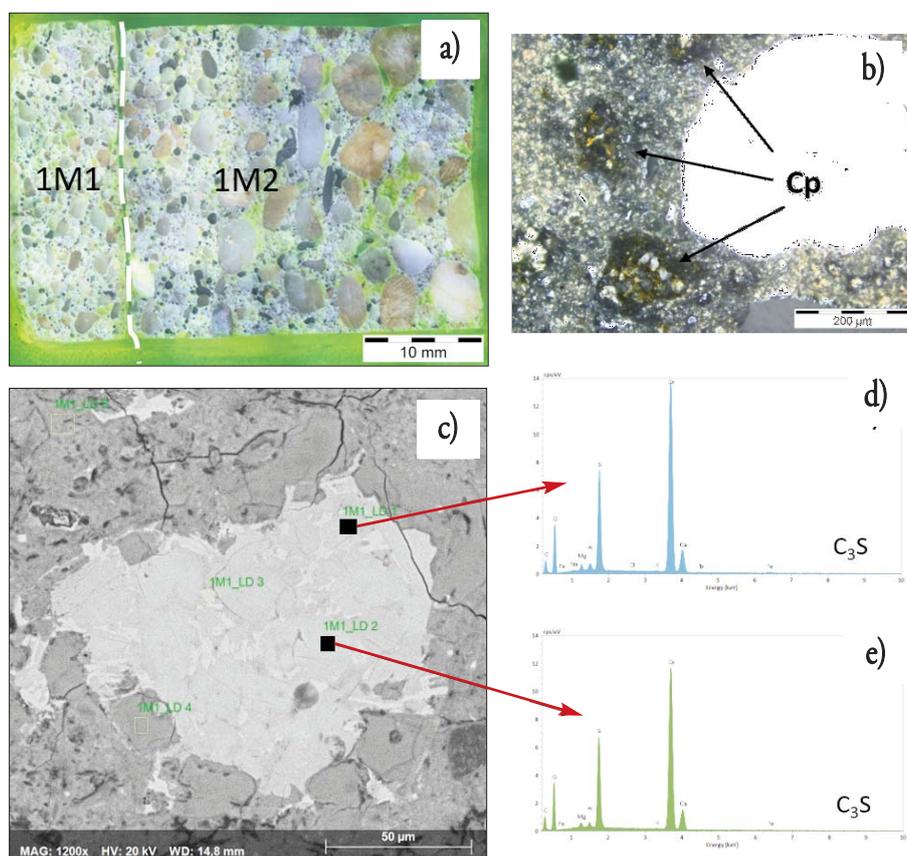
FIGS. 3 E 4 – Amostra A (em cima) e Amostra 1M (em baixo).

- a) Imagem geral dos conjuntos Ai e Ae / 1M1 e 1M2; b) Imagem em microscopia ótica de pormenor das amostras Ai (níveis paralelos) e 1M1 (níveis cruzados), onde se observam nódulos de Clinquer Portland (Cp); c) Imagem ao MEV de nódulos de Clinquer Portland nas amostras Ai (parcialmente hidratado) e 1M1; d), e) Espectros EDS da alite (C_3S).

Uma vez que, por DRX, foi detetada a presença de silicatos anidros do Clinquer Portland, procedeu-se à análise e identificação das principais fases dos nódulos de clínquer presentes nas amostras provenientes do Mercado. Como as amostras do Teatro se encontram em fase de preparação para esta caracterização, não é ainda possível apresentar dados relativos ao mesmo. Para distinguir entre cimento Portland e outros ligantes hidráulicos, de que é exemplo o cimento natural, a aplicação da análise microscópica e microestrutural é fundamental para clarificar essas diferenças.

As quatro fases principais do Clinquer Portland (C_4AF , C_3A , C_2S e C_3S) podem ser facilmente observáveis através da análise microscópica, recorrendo à microscopia ótica e eletrónica de varrimento. A forma e a morfologia dos minerais, assim como a birrefringência (característica observável por microscopia ótica) e os níveis de cinza (observáveis em microscopia eletrónica no modo de elétrons retrodifundidos), são indicadores dos diferentes tipos de minerais presentes. A presença frequente de silicato tricálcico anidro (C_3S - Alite) nos nódulos de clínquer é um excelente indicador da presença de cimento Portland nas pastas, dado que as temperaturas elevadas de cozedura ($> 1300^{\circ}C$) promovem a sua formação (VARAS, ALVAREZ DE BUERGO e FORT, 2005). É, por isso, um dos aspetos a destacar como indicador da utilização deste tipo de cimento em todas as amostras observadas, corroborando a análise prévia por DRX. Nas Figs. 3 a 5 apresentam-se aspetos considerados representativos do conjunto das amostras analisadas para o caso do Mercado. Estas apresentam a presença de fases típicas do clínquer de cimento Portland, confirmando, assim, a utilização deste tipo de cimento.

Foi observada fase alítica, de hábito cristalino, principalmente alongado a prismático, e baixa birrefringência (detetada em microscopia ótica) e composição química (por EDS). São características diferenciadoras e que validam a utilização do cimento Portland.
