# WORKSHOP TÉCNICO

## Reabilitação de um espigueiro

da conservação dos  
materiais às estruturas

20 de julho 2024

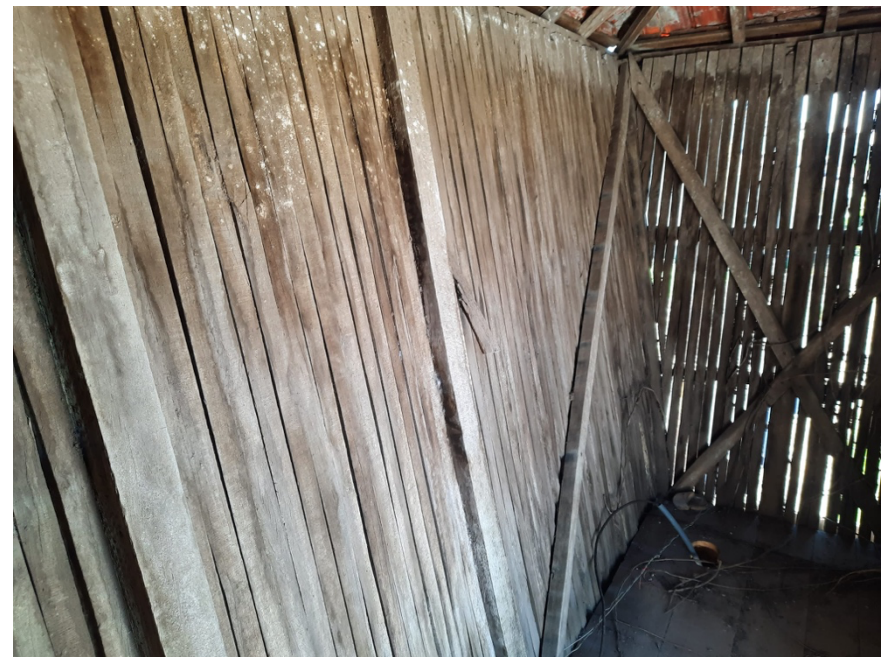
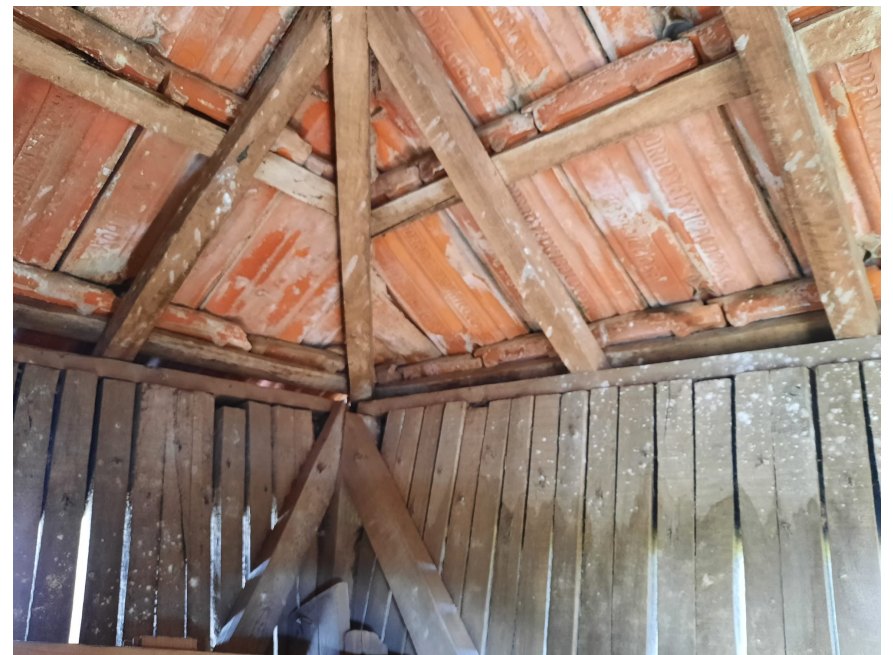
O exemplar objecto deste workshop insere-se no tipo que os estudiosos<sup>1</sup> classificam de espigueiros estreitos com quatro paredes inclinadas, que podem ser encontrados desde Espinho até à Feira.

Este tipo assenta sobre maciços de apoio muito espessos, executados com lascas miúdas de xisto, encimados por lajes salientes no mesmo material.

O corpo destes espigueiros é todo executado em madeira e a inclinação das suas paredes é variável.

A sua base é formada por duas vigas principais, travadas nos extremos e ao longo da sua extensão por vigas secundárias, que servem de apoio ao soalho. É nesta estrutura que assentam e pregam os elementos verticais das suas paredes, formados pelo ripado e por barrotes, localizados nos cunhais e, sensivelmente a meio da sua extensão, coincidente com a porta, os quais servem de reforço à forma volumétrica destas construções. Por sua vez, os elementos verticais são encimados por um friso perimetral a todo o volume, formado por uma simples tábuas, à qual são pregados, servindo este conjunto de apoio às tábuas do beiral. A estabilidade destes paramentos é ainda garantida por barrotes pregados na diagonal, pelo interior; por cintas horizontais, pregadas pelo exterior; e por duas linhas transversais, que ligam os barrotes localizados a meio da extensão.

Actualmente as suas coberturas são predominantemente revestidas a telha Marselha, assente em ripas pregadas às varas, as quais constituem os elementos principais da sua estrutura, directamente apoiada e pregada às tábuas do beiral.

O espigueiro em apreço possui uma porta lateral, sensivelmente a meio da sua extensão, contudo, em outros exemplares do mesmo tipo, o acesso pode situar-se num dos topos.
