## **AVALIAÇÃO EXPERIMENTAL DO COMPORTAMENTO ESTRUTURAL DE UMA PAREDE DE ALVENARIA DE PEDRA SOB ACÇÃO CICLICA**

### **SUMÁRIO**

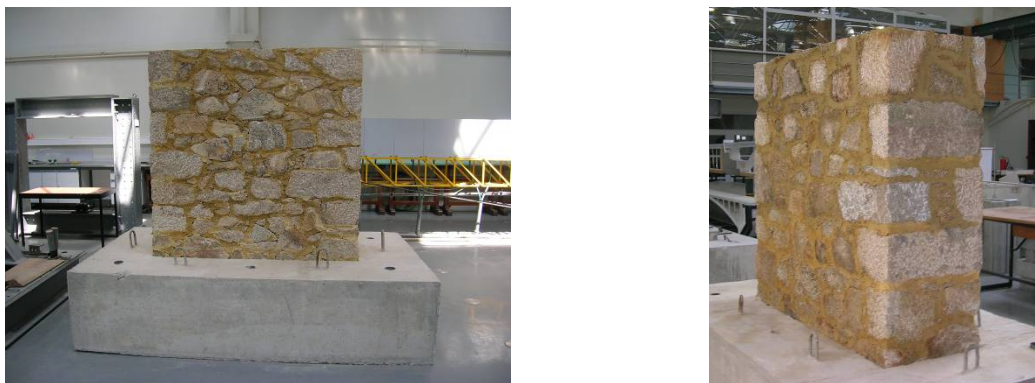
Figura 1: Modelo físico da parede de alvenaria (PA1) antes do ensaio.

Universidade do Porto. Trata-se de paredes de alvenaria irregular com 1,6m de comprimento, 1,6m de largura e 0,6m de espessura, de granito de boa qualidade, de paramento duplo, com travadores e juntas seladas com uma argamassa de saibro e cal (Figura 1). As paredes de alvenaria foram construídas sobre blocos de fundação realizados em betão armado com 2,6m de comprimento, 1,6m largura e 0,6m de altura. A parede encontra-se encastrada dentro deste bloco numa profundidade de cerca de 0,35m. Para o ensaio descrito no presente artigo, foi usada a parede designada por PA1 e ilustrada na Figura 1.

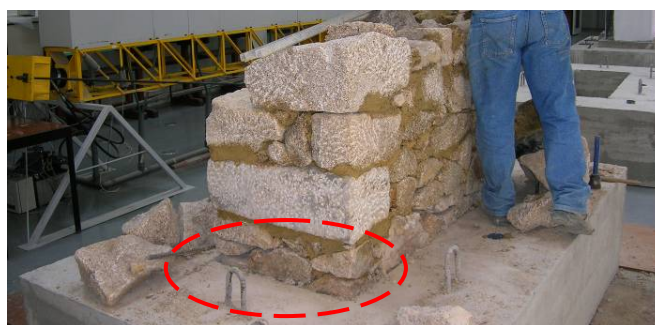
Figura 7: Zona onde foi posicionado o LVDT 17.

As duas juntas monitorizadas junto à base, 17 e 19 (Figura 6 (a)), demonstraram uma tendência geral de fecho, em particular a junta 17 cuja deformação excedeu a capacidade do LVDT usado na sua monitorização. Esta deformação ocorreu principalmente pelo rearranjo das pedras no bloco de fundação por acção das forças de compressão cíclicas e pela dimensão e quantidade dos blocos de granito face à quantidade de argamassa nesta zona (Figura 7), que a tornaram mais vulnerável ao efeito de compressão.
