## CONSERVAÇÃO E REFORÇO DE ESTRUTURAS PATRIMÓNIO

## **6. CAVALARIÇAS SANTOS JORGE**

No âmbito da acção de intervenção do NCREP a Câmara Municipal de Cascais solicitou a este Núcleo um parecer técnico [1] sobre o estado da estrutura das Cavalariças Santos Jorge (figura 1), classificada imóvel de interesse público (IIP) pelo Decreto Lei nº 2/96 de 6 de Março e com projecto datado de 1914.

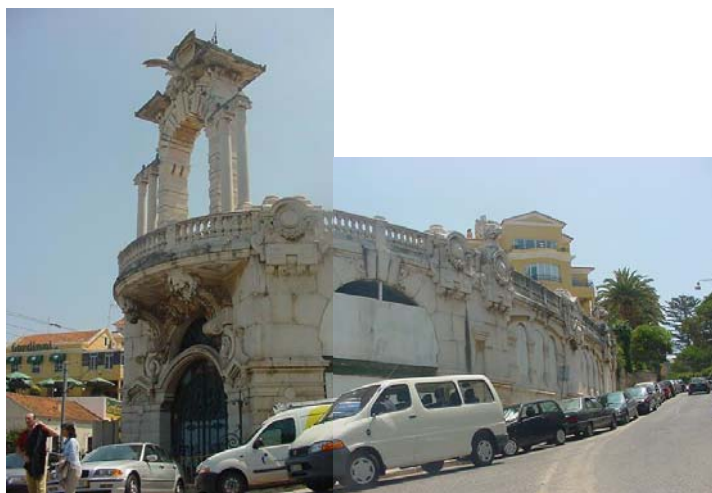
**Figura 1.** Cavalariças Santos Jorge – Alçado lateral

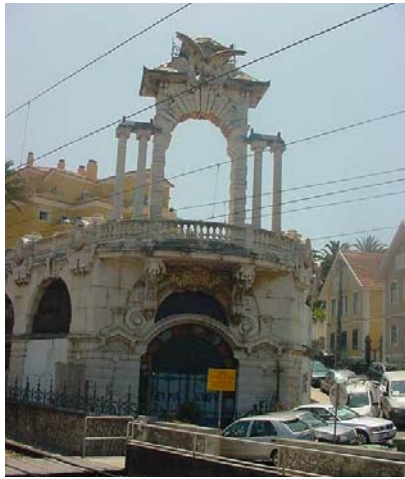
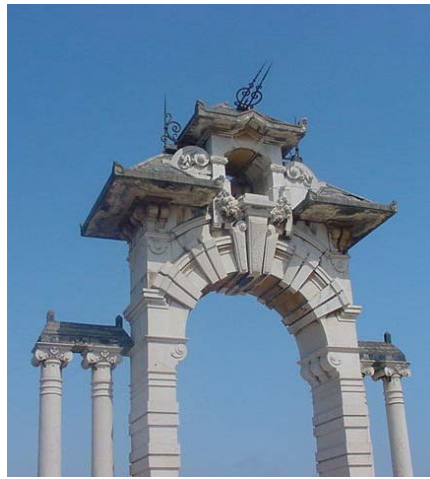
**Figura 2.** Cavalariças Santos Jorge – Alçado principal e arco

Embora aparentemente se trate de um edifício de cantaria de pedra calcária de boa qualidade, bem talhada e ricamente trabalhada (figuras 1 e 2), trata-se de um edifício com estrutura resistente reticulada em betão armado revestido no exterior por elementos de pedra (figura 3). Em algumas zonas, a pedra é fingida em betão armado moldado aos desenhos (figura 3). Sobre as padieiras de portas e janelas na espessura das paredes aparecem arcos de tijolo maciço executados de forma tradicional (figura 4). Os painéis de enchimento dos vãos dos pórticos de betão armado das fachadas são preenchidos por alvenaria de pedra calcária de boa qualidade numa espessura considerável (figura 5), revestida pelo exterior com elementos de pedra chumbados à estrutura de betão ou à alvenaria, induzindo tratar-se de uma estrutura tradicional resistente de pedra. Os vãos das portas e janelas são preenchidos por estruturas de ferro e vidro colorido ao gosto da época, e os elementos decorativos sobre o terraço: guardas, balaústres, arcos, colunas, são em cantaria de pedra (... embora com alguns elementos fingidos de pedra construídos em betão armado).

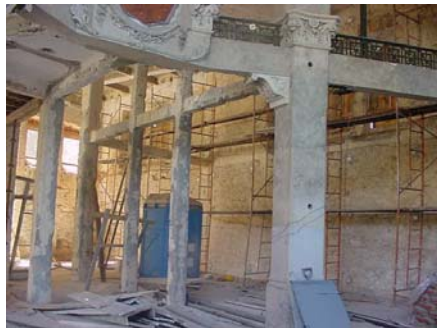
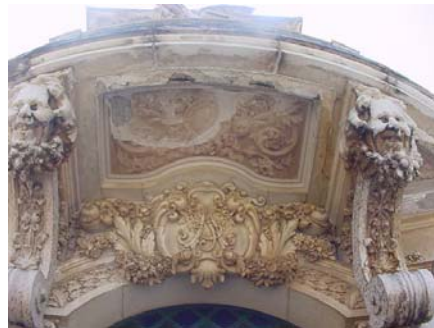
**Figura 3.** Estrutura de suporte em betão armado (esquerda) e fingidos de pedra em betão armado (direita)

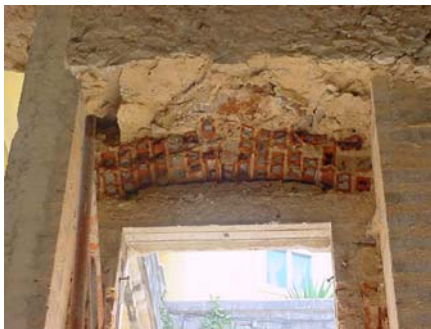
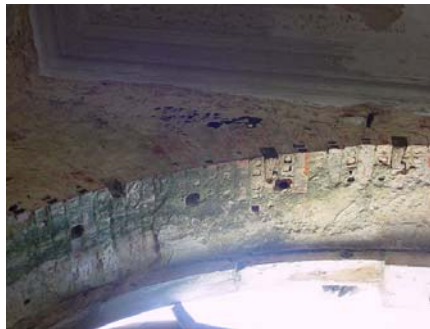
**Figura 4.** Arcos de alvenaria de tijolo sobre as padieiras das janelas e portas

Encontram-se elementos interessantes associados a técnicas tradicionais de bem construir: o chumbo de peças metálicas encastradas na cantaria para permitir acomodar as alterações de volume das peças metálicas sem danificar, por aumento de pressão, os elementos de pedra onde encastram, o grampeamento dos elementos de revestimento exterior amarrando-os devidamente às paredes de alvenaria de pedra, os arcos de alvenaria de tijolo sobre as padieiras das portas e janelas transferindo os esforços para os elementos resistentes laterais (figuras 4 e 6).

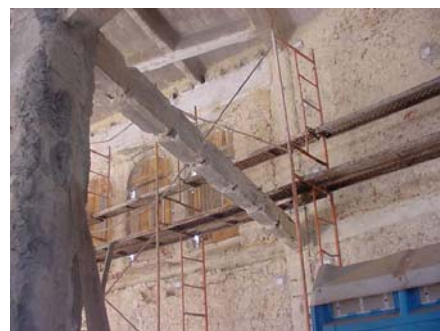
**Figura 5.** Paineis de enchimento de paredes em alvenaria de calcário

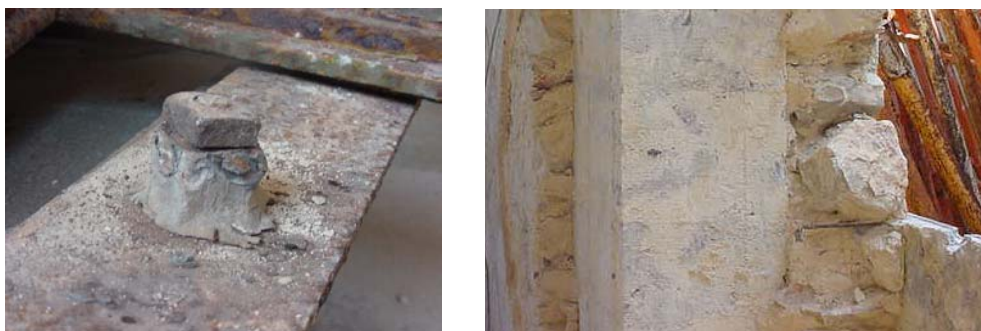
**Figura 6.** Pormenores: chumbo de envolvimento das peças metálicas a encastrar na alvenaria (esquerda), grampeamento dos elementos de revestimento às paredes (direita)

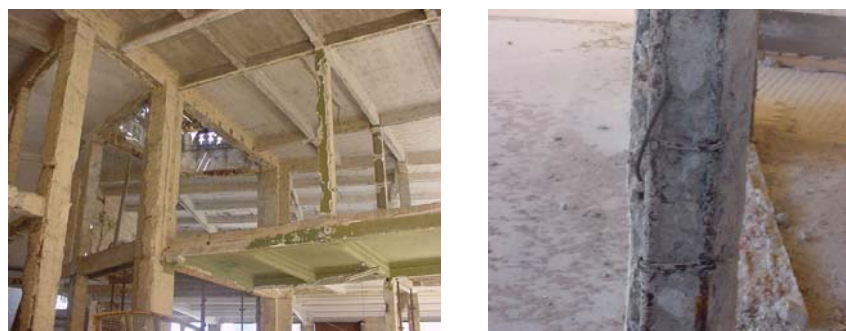
Tal como se observa nas figuras apresentadas, os danos encontrados podem ser maioritariamente associados à intervenção pouco cuidada no interior do edifício, nomeadamente ao arrancamento dos materiais de revestimento, causando danos importantes na estrutura de betão armado (figura 7). Em particular, é de realçar os danos forçados provocados no betão de recobrimento com a exposição das armaduras ao ambiente exterior; a acção de corrosão das armaduras é neste caso acelerada pela proximidade do edifício ao mar.

**Figura 7.** Estrutura de betão armado “despida” dos elementos decorativos interiores; exposição das armaduras ao meio ambiente exterior
