congresso da reabilitação do património

Imagens multiespectrais e termográficas aplicadas ao estudo de Património Arquitectónico

Multispectral and thermographic images applied to the study of Architectural Heritage

Pereira¹, Luís Bravo; Vale², Clara Pimenta do; Venceslau³, Ruben

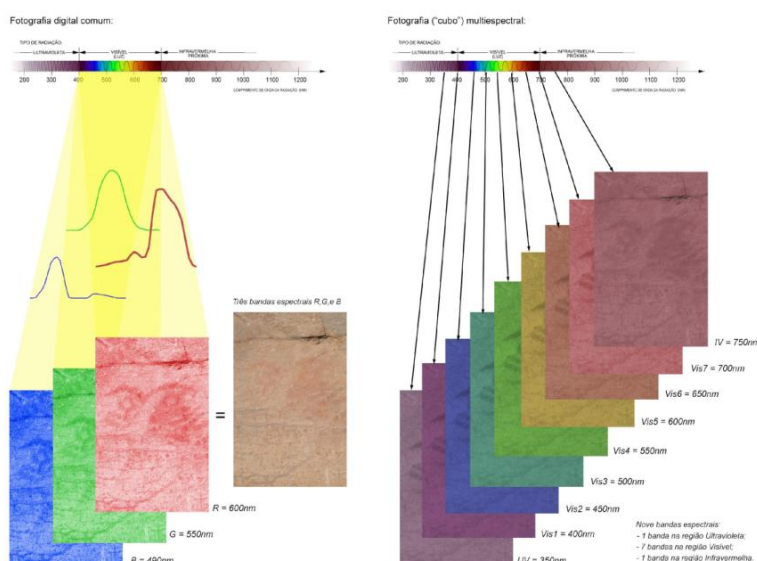
Figura 1. Esquema explicativo de fotografia RGB 'normal' versus fotografia multiespectral.

Na Figura 1 compara-se uma fotografia digital 'normal' (três bandas RGB) com um sistema hipotético multicanal ou multiespectral. A combinação da informação dessas nove bandas (sete de luz visível, uma de UV e uma de IV) pode evidenciar elementos que estavam ocultos. Em alguns casos a simples visualização individual de algumas dessas bandas já permite revelar mais informação do que a perceptível a 'olho nu' ou numa fotografia normal RGB. Noutros casos é necessário outro tipo de edição, ou por não se ter atingido o nível de clareza da imagem pretendido, ou quando apenas se tem acesso a fotografia digital RGB. Com recurso ao processamento por computador, recombina-se diferentes canais ou bandas espectrais, produzindo-se assim imagens de cor virtual que realçam determinados aspectos das camadas pictóricas, evidenciando, por exemplo, oxidação de elementos metálicos, degradação por agentes biológicos, ou permitindo em alguns casos perceber sobreposições de materiais (Figura 2).

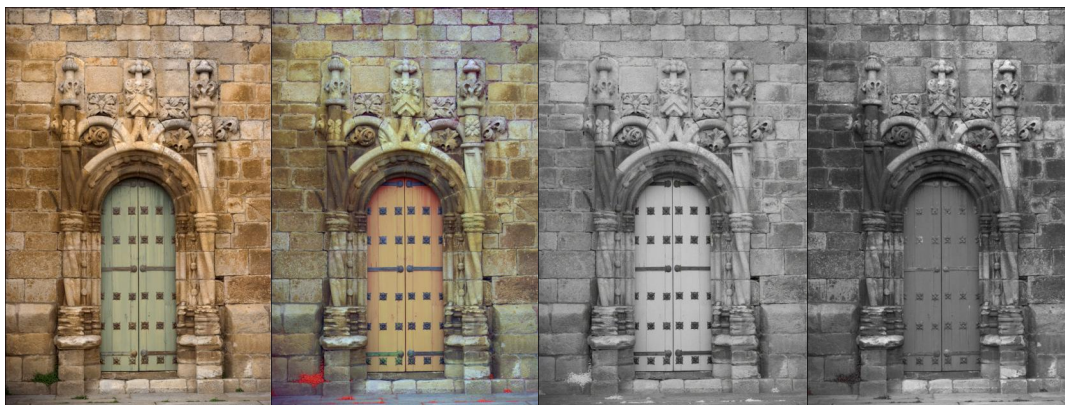
Figura 2. (da esquerda para a direita) Imagem de Luz Visível (2A), Multiespectral (2B), Radiação IV (2C) e de radiação UV (2D).

No caso ilustrado na figura 2, usando como fonte de radiação o Sol, efectuaram-se imagens fotográficas de luz visível (2.A), de radiação Infravermelha (2.C) e de radiação Ultravioleta (2.D). Na figura 2.B recombinau-se numa imagem RGB a informação obtida em três comprimentos de onda distintos (imagem do tipo ‘multiespectral’), produzida da seguinte forma: no canal R da imagem colocou-se uma imagem monocromática da fotografia IV (2.C), no canal G a informação do canal ‘Verde’ da fotografia de luz visível (2.A) e no canal B um imagem monocromática da imagem do canal de radiação UV (2.D). Na comparação entre a imagem ‘normal’ (fotografia de radiação visível) com a imagem multiespectral, verificamos que se torna muito mais fácil identificar vegetação (plantas rupícolas, musgos e líquenes), uma zona de oxidação de um elemento metálico na porta do edifício, manchas de erosão ou de degradação biológica, etc. Este tipo de informação pode ser importante, por exemplo, pós intervenção de aplicação de um biocida, para determinar zonas em que o tratamento não resultou, ou que mais rapidamente está a haver re-infestação.

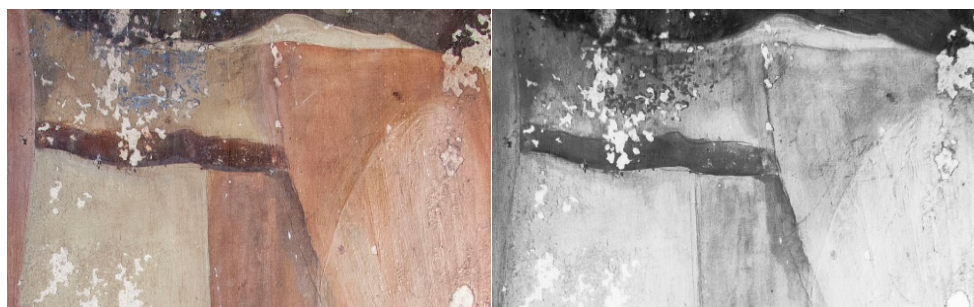
Figura 3. Imagem de radiação visível (3A) e de radiação IV próxima (3B) na qual se identificam linhas tracejadas de desenho preparatório e uma assinatura ou anotação.

No caso ilustrado na figura 3, registado no interior de um edifício com recurso a iluminação artificial, podemos observar um caso de presença de desenho preparatório e de uma assinatura ou anotação do pintor, subjacentes à camada pictórica de pintura mural. Esta imagem é ilustrativa do potencial desta técnica, quando aplicável a património arquitectónico.

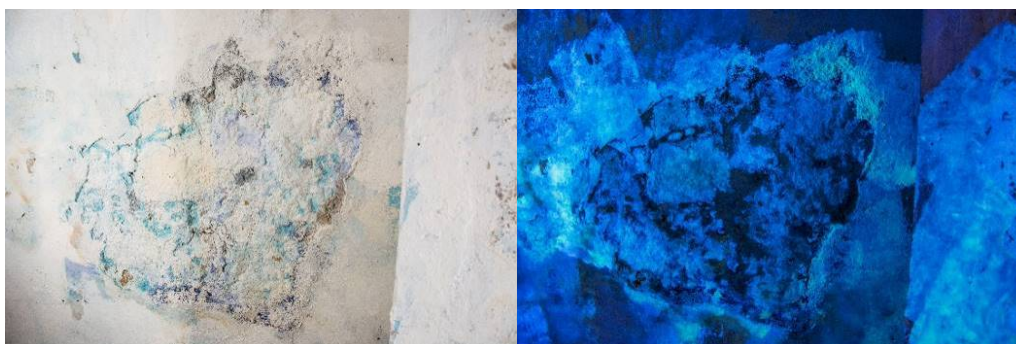
Figura 6. Zona de lacuna de revestimento de uma parede em alvenaria. Luz visível (6A) e imagem de fluorescência UV (6B), na qual as áreas que se apresentam com fluorescência esverdeada correspondem a zonas de efluorescência de sais ou de ataque biológico da camada de revestimento, não detectáveis na imagem 6A.

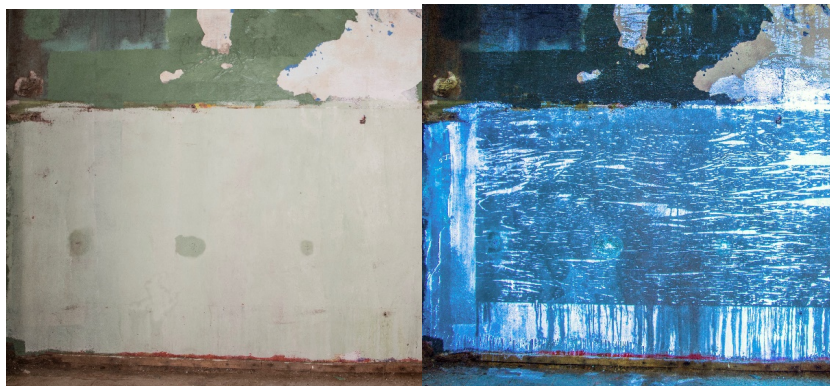
Figura 7. Parede interior de um edifício. Luz visível (7A) e imagem de fluorescência UV (7B), na qual se apresenta um padrão de fluorescência branco-azulada, que corresponde a áreas onde existe resíduos de cola, indicativos de provável presença anterior de um acabamento decorativo em papel ou tecido.
