NOTAS DE VISITA  
AO ESPAÇO  
DA LIXEIRA E ATERRO  
NO LUGAR DE FRANCOIM,  
FREGUESIA DE SENDIM,  
CONCELHO DE FELGUEIRAS,  
NO PASSADO DIA 17 DE JANEIRO

MAIS QUESTÕES DE CARÁCTER  
AMBIENTAL

Alexandre J. M. Leite  
Prof. Auxiliar – Dep. Minas Faculdade de Engenharia U.P.

Janeiro de 2003

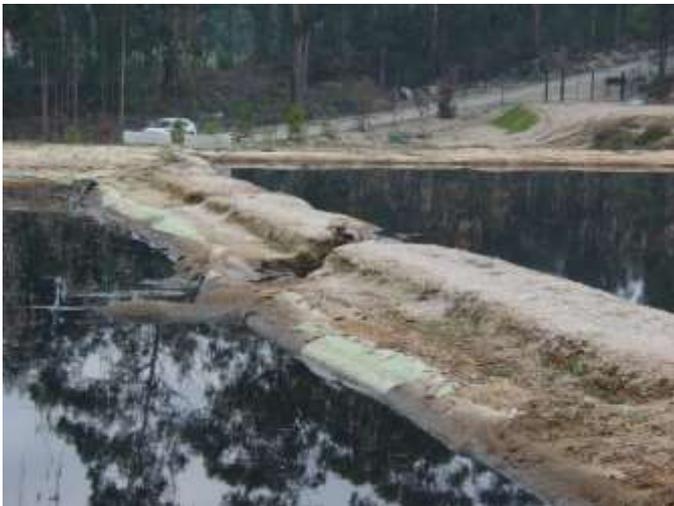
Foto 1

3 – Algumas destas lagoas encontram-se cheias de águas sujas, com plantas no seu interior de aspecto mirrado e, através da comunicação social, viemos a saber que se destinam ao tratamento biológico dos lixiviados do aterro através do contacto com plantas (fito-remediação) (Fotos 1 e 2).

5 - É claro o avançado estado de degradação de alguns dos muros que dividem essas lagoas (Foto 1).

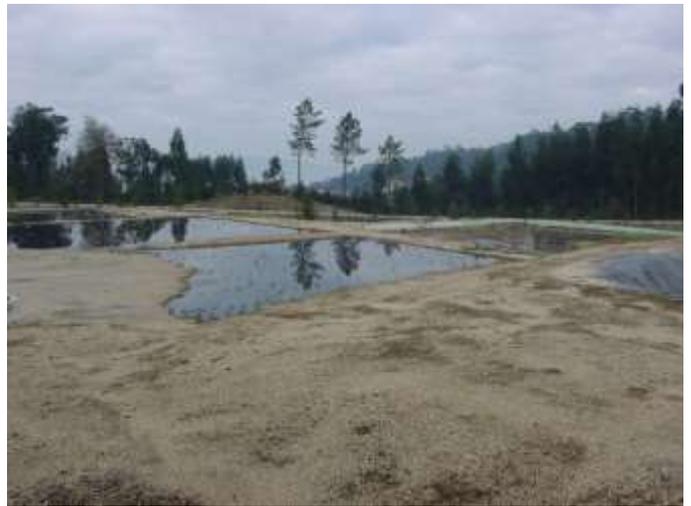
Foto 2

4 – Há lagoas que, para além de cheias de lixiviados até ao seu limite máximo, se encontram num processo de colmatção com materiais meteorados e erodidos das proximidades (Foto 2).

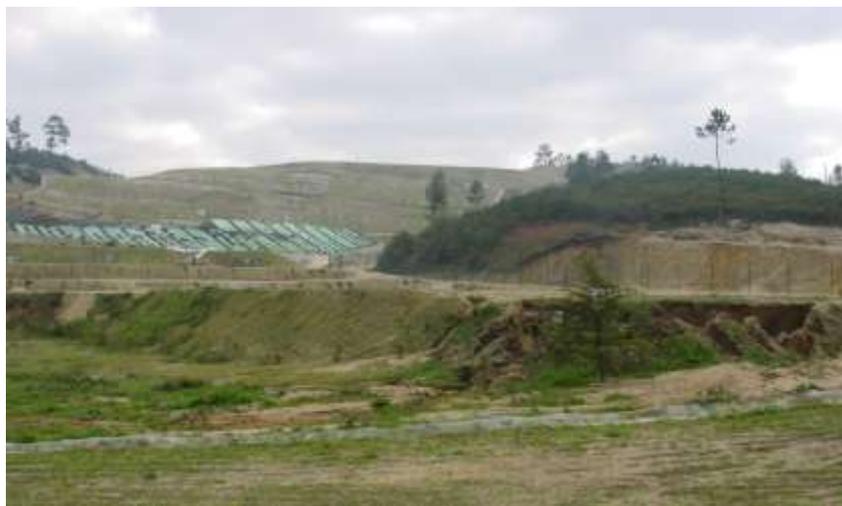
Foto 3

6 - É possível deduzir que estas lagoas já transbordaram várias vezes e que todos licores transbordados se dirigiram livremente para o vale em direcção a Sendim (Foto 3) ao longo do ribeiro de Lavegadas. É claro o processo de erosão dos taludes laterais das lagoas originado pelo escoamento indevido dos lixiviados.

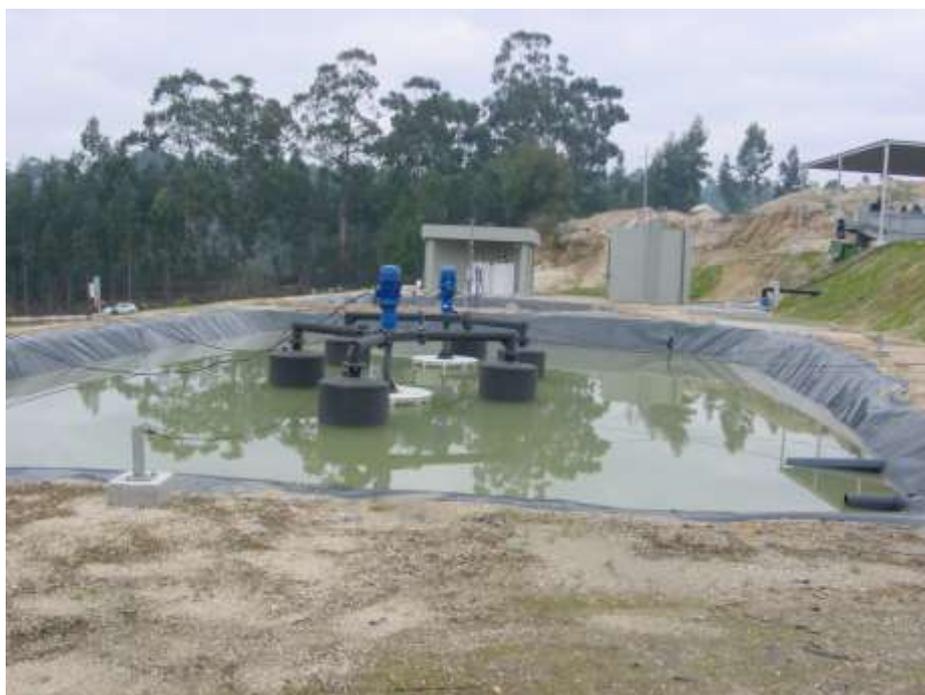
Foto 4

7 - Constatamos que, duas das lagoas instaladas a um nível superior às já referidas, possuem instalados aparelhos de aerização inactivos (Foto 4).

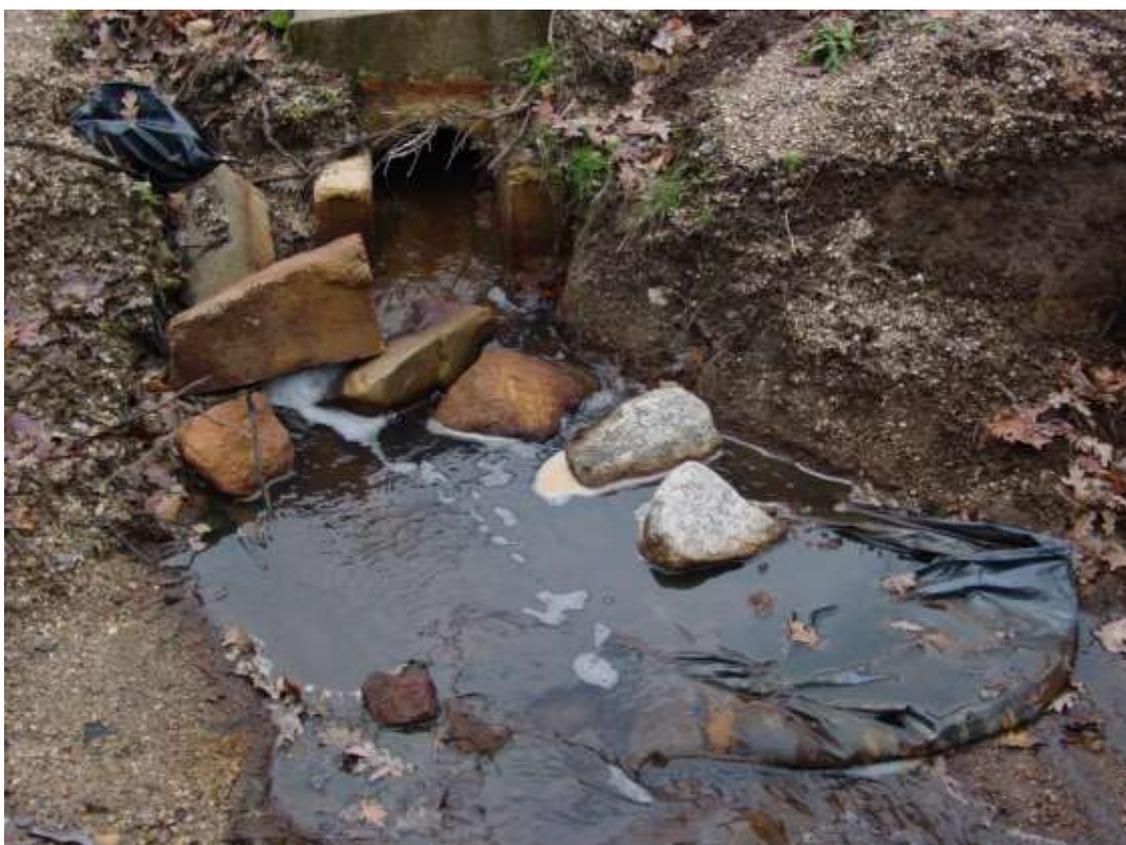
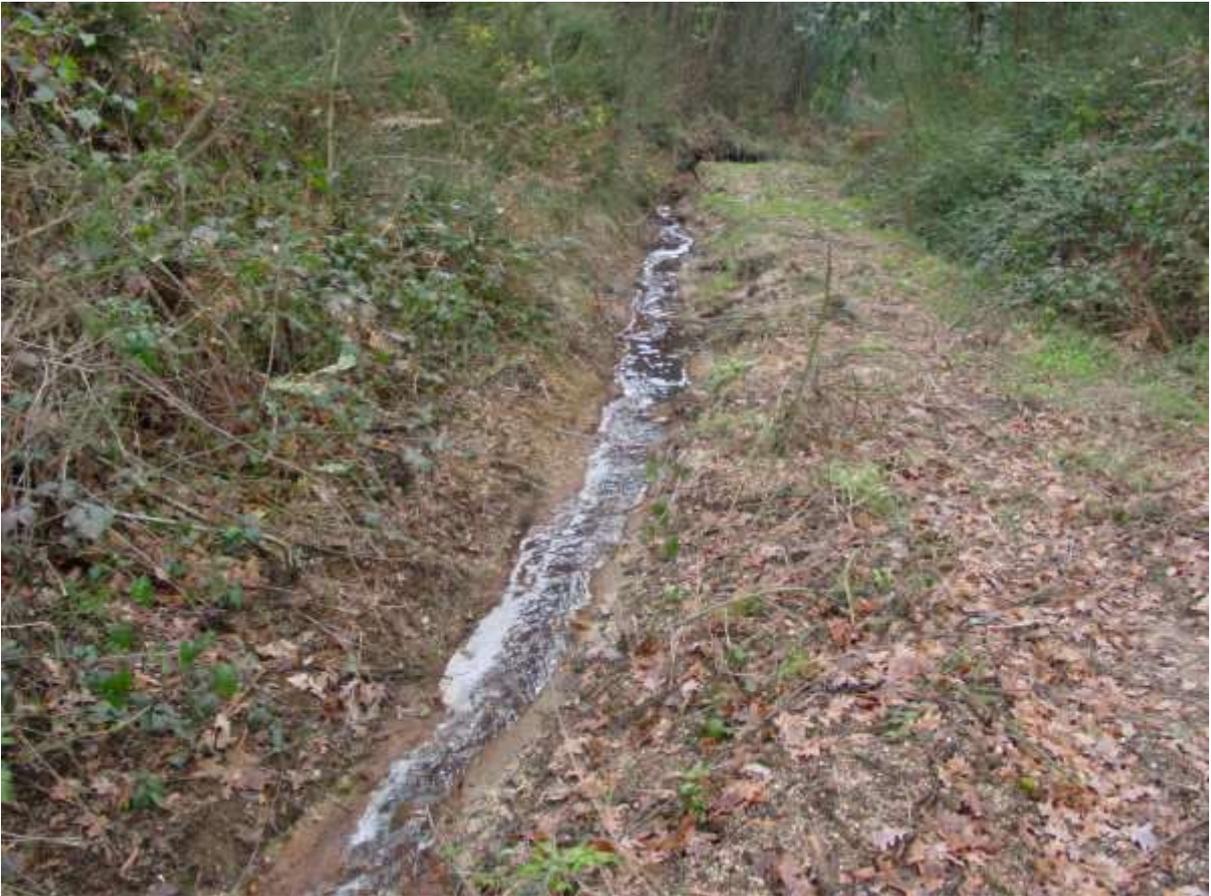
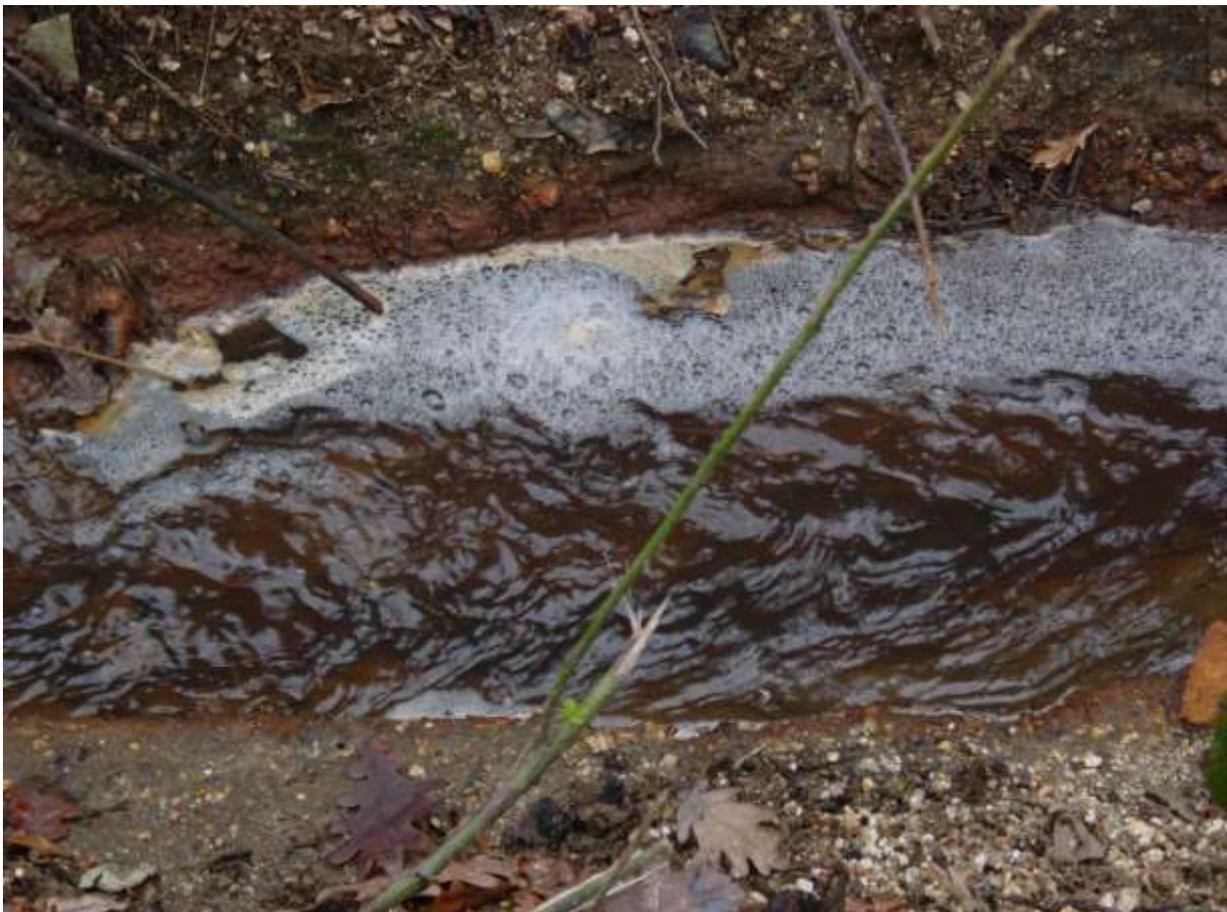
11 – Ficámos estupefactos quando verificamos que os licores lixiviados que continuam a escorrer da lixeira (e que nunca irão deixar de escorrer pois a lixeira nunca foi devidamente selada), foram desviados deliberadamente para um outro ribeiro que passa a Leste de Crasto. Deste modo, passa-se a contaminar uma outra bacia hidrográfica, até então poupada à contaminação directa superficial deste foco de contaminação (Fotos 5, 6 e 7).

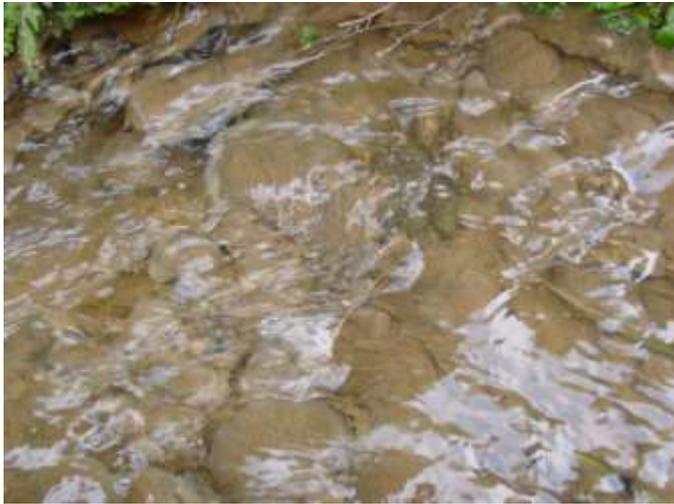
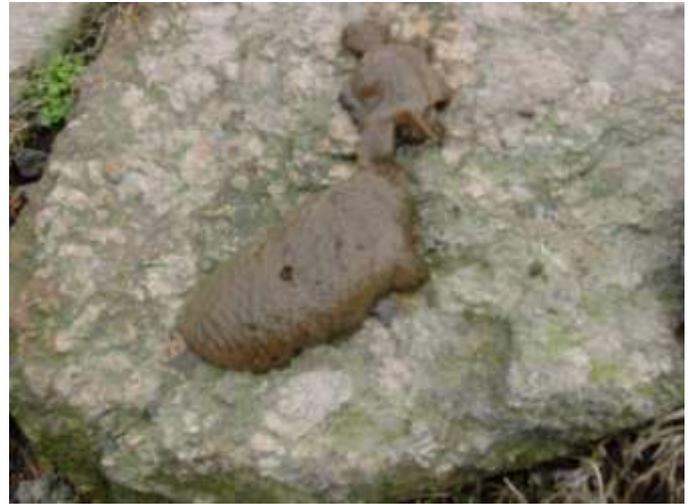
13 – Tivemos a oportunidade de observar, ao longo deste ribeiro, aspectos invulgares de acumulação de detritos, semelhantes a coloides e que, tendo em vista a preservação da saúde pública, mereciam ser analisados quanto à sua composição (Foto 8 e 9).

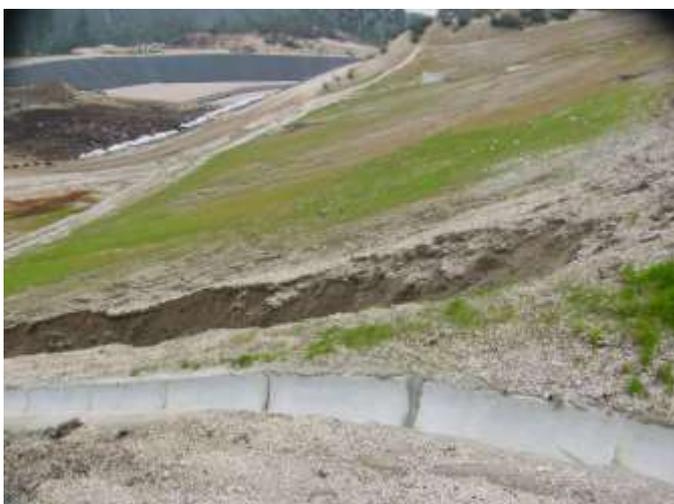
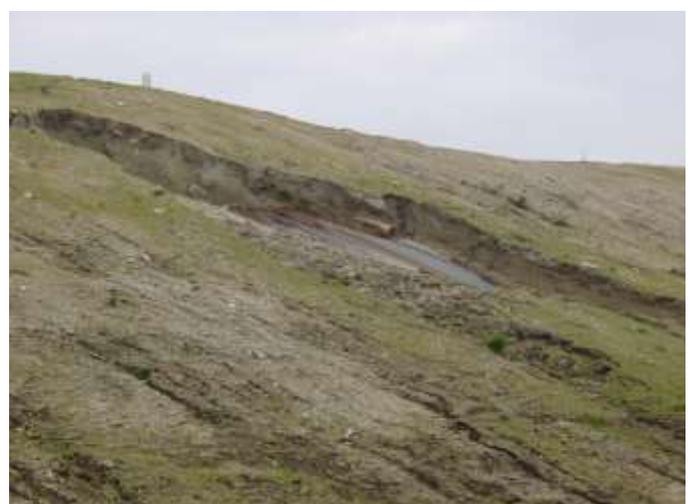
16 – Observa-se já o ravinamento por erosão desta estrutura de cobertura e em vários locais as telas já estão mesmo à mostra (Fotos 10 e 11).

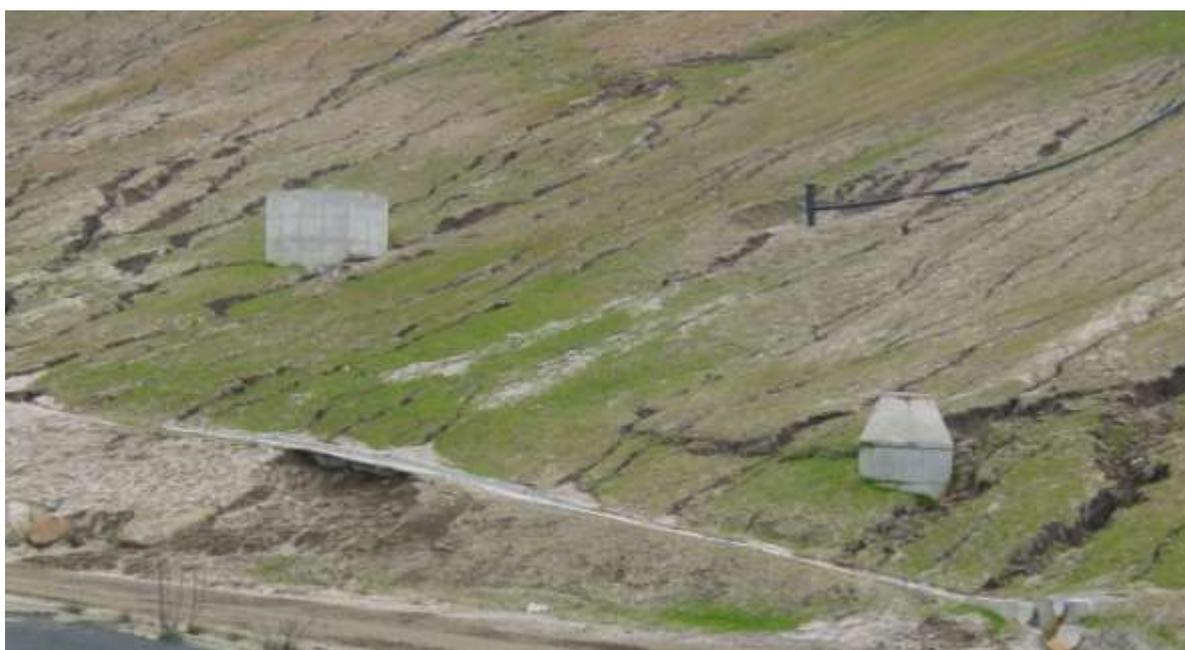
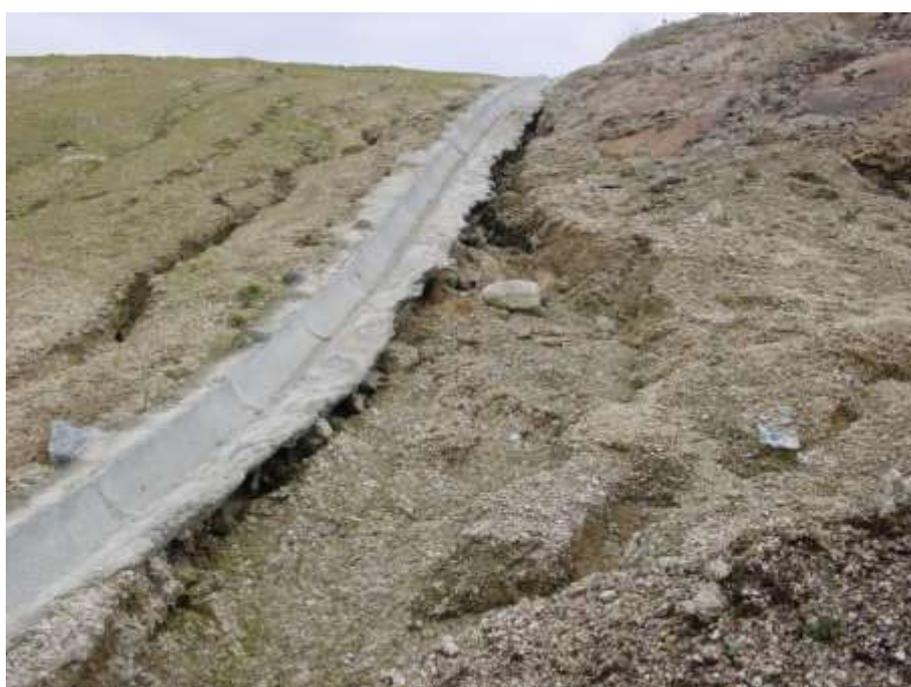
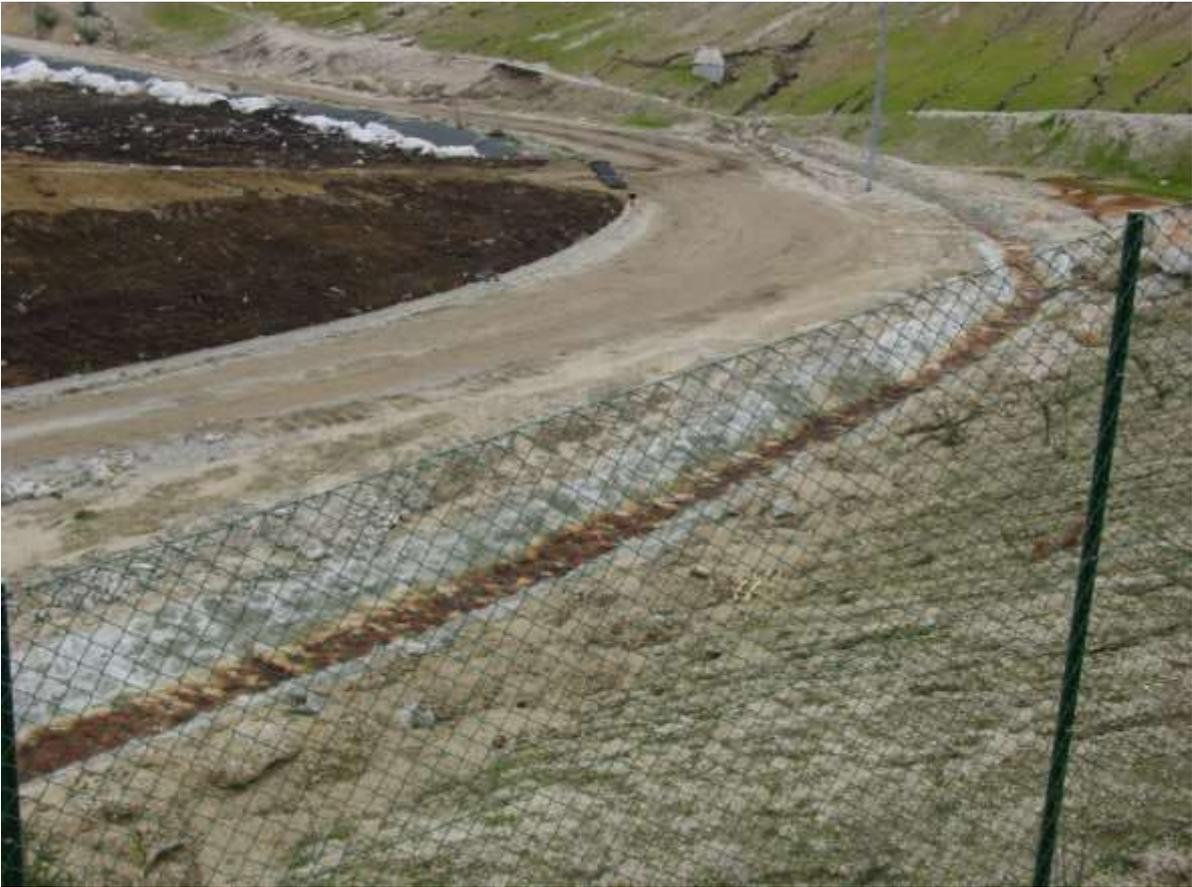
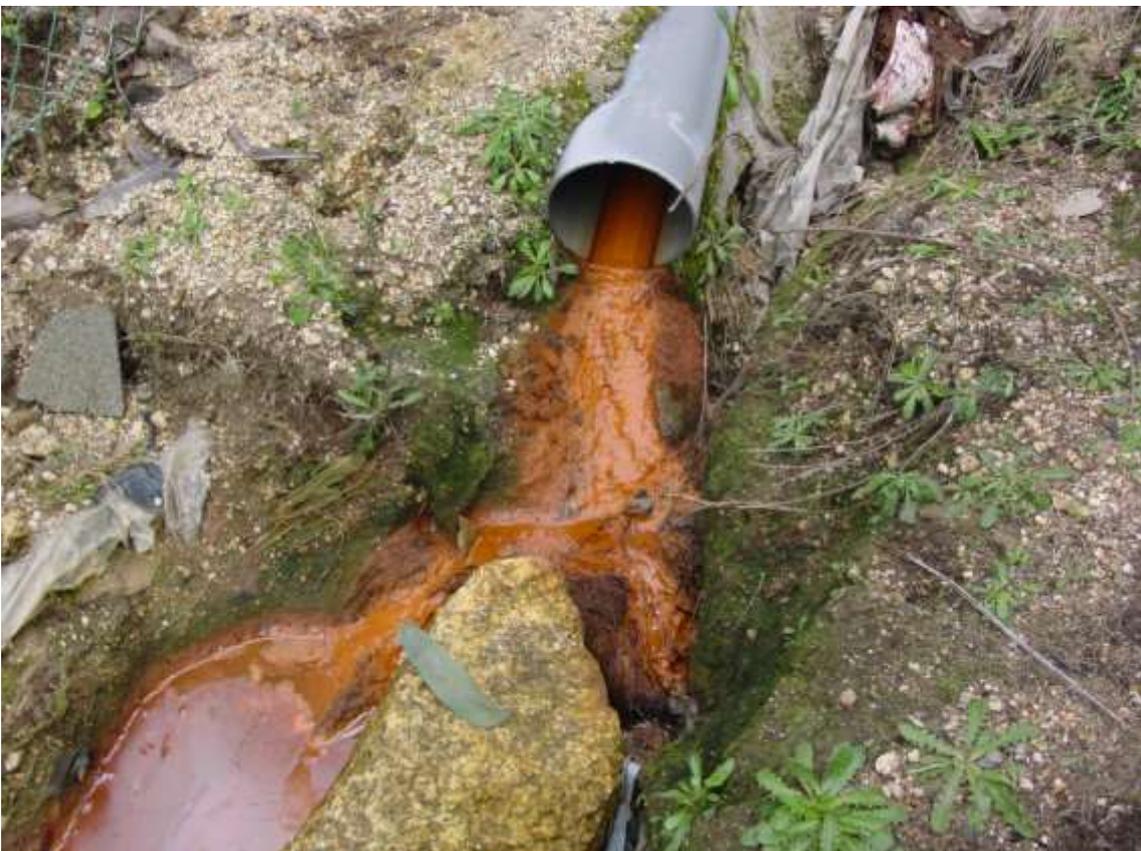
17 – As estruturas de recolha das águas pluviais em torno da lixeira, para além de apresentarem tramos em adiantado estado de degradação por descalce provocado por erosão do seu suporte, evidenciam, em algumas delas, a circulação de lixiviados. Os efluentes que observamos e as patines de cor castanho escuro, provocadas por produtos precipitados durante a circulação das águas contaminadas, são disso mesmo imagem (Fotos. 12, 13, 14 e 15).

18 – As escorrências de lixiviados da lixeira vão continuar pois, devido ao facto desta não ter nenhum revestimento inferior (o que não aconteceria se esta tivesse sido transformada em aterro, prática que já tem antecedentes em Portugal nomeadamente no Concelho de Stº Tirso), os resíduos estão em contacto directo com o nível freático que foi provado ser relativamente alto na zona.

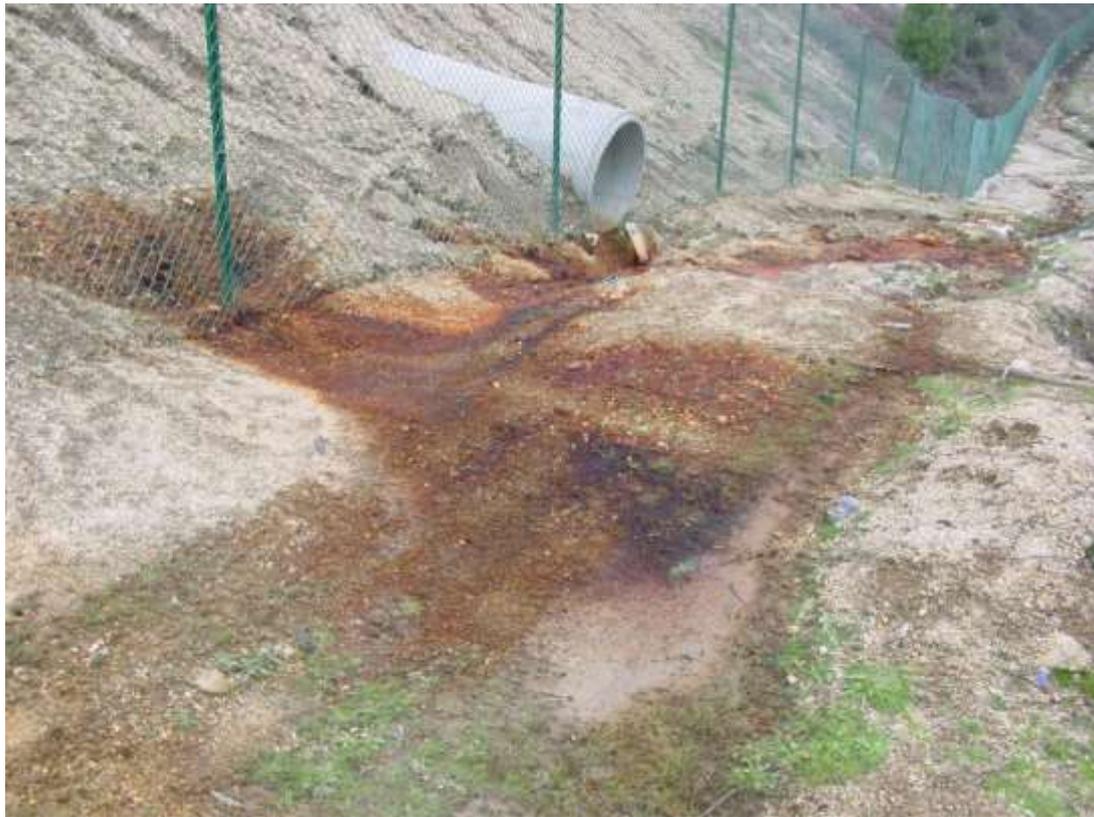
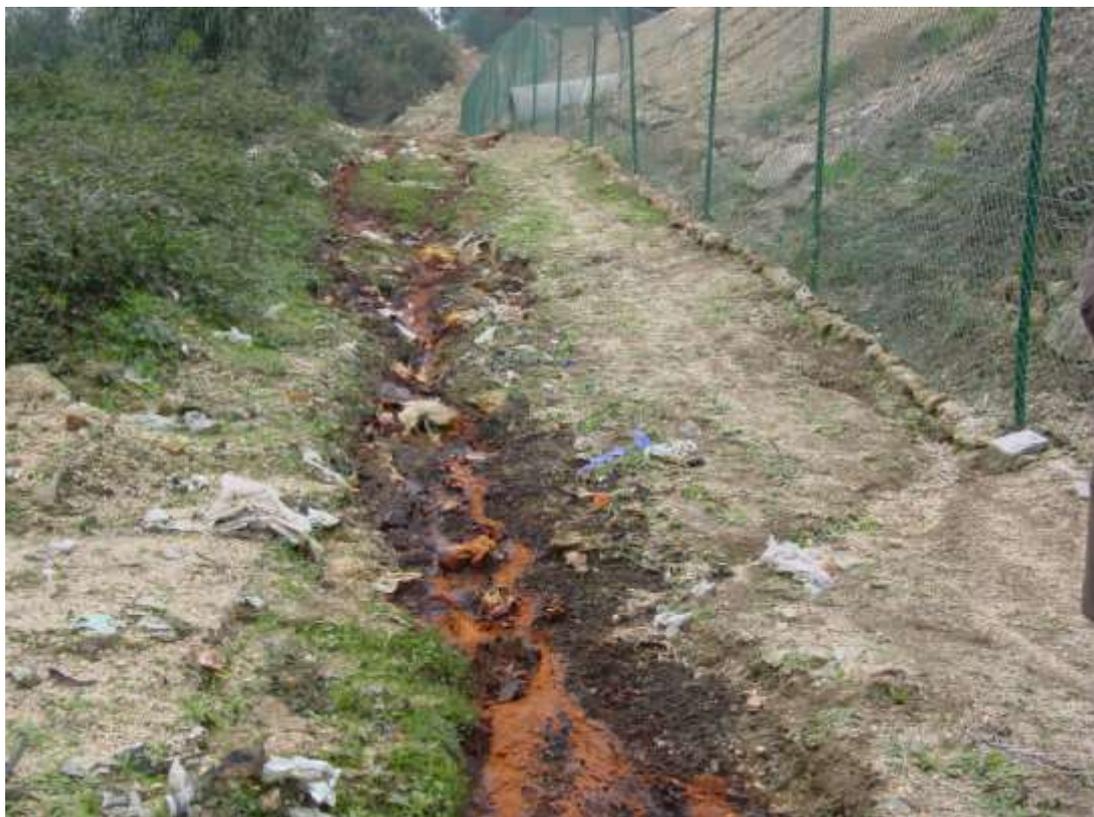
19 – As fugas de lixiviados estão a acontecer em diversos pontos em torno da lixeira. Na sua vertente SE, estes escorrem em direcção ao ribeiro que circula nas proximidades dos lugares de Carvalho e Francoim (Fotos 16 e 17).
