fórum internacional do património arquitetónico portugal / brasil Mosteiro da Batalha

A preservação da
multiculturalidade no
Património Cultural

CemRestore - Argamassas para a conservação de edifícios do início do séc. XX Compatibilidade e Sustentabilidade

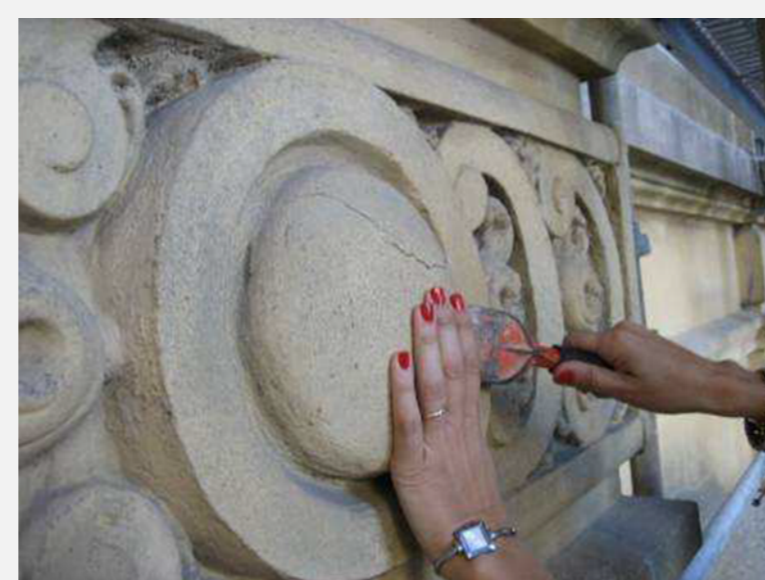
- A análise de amostras retiradas do TNSJ permite dizer que as propriedades dos ligantes utilizados na época se enquadram no esperado para um cimento natural.

Fig. 2 – Recolha de amostras no TNSJ [3]

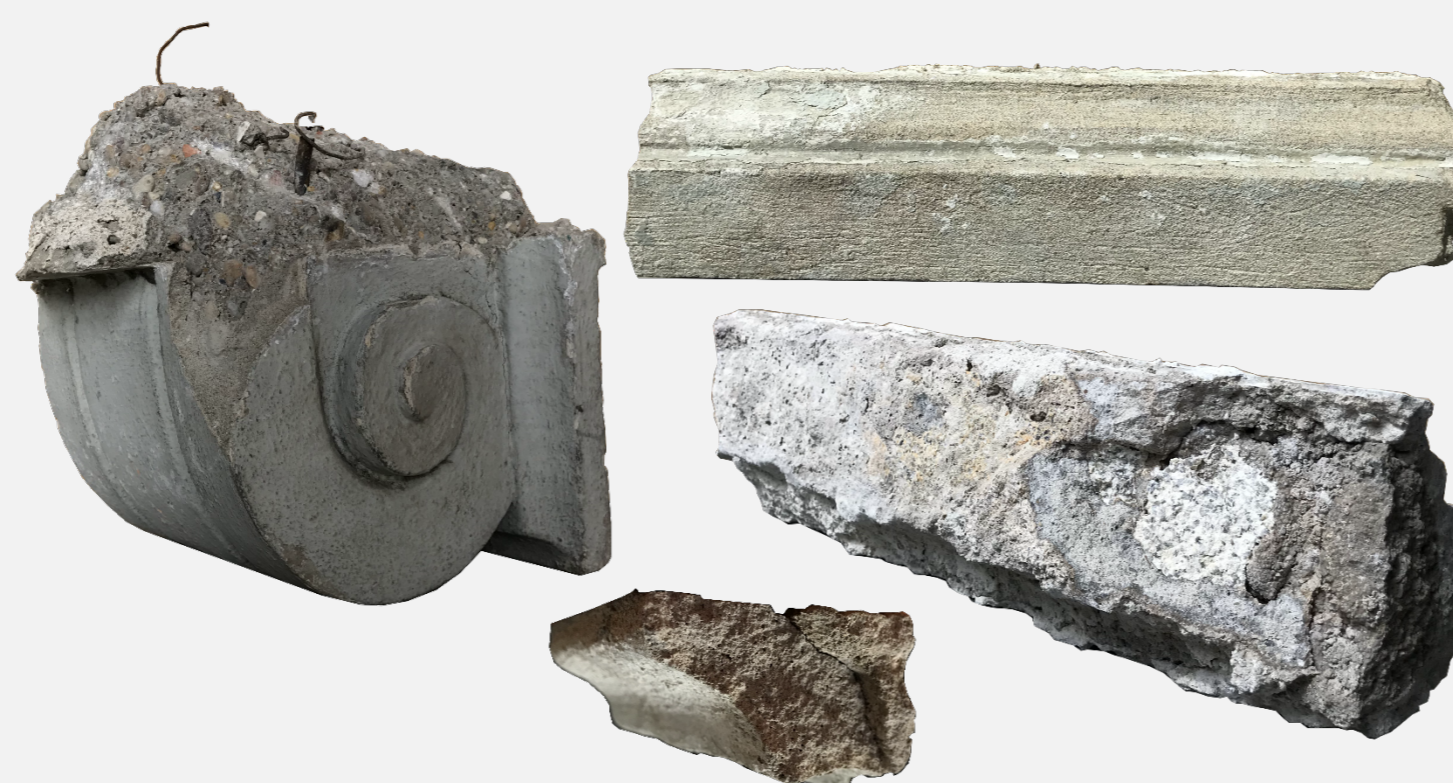
- Amostras retiradas do Mercado do Bolhão apresentam diversas camadas de argamassas de diferentes aspetos indicando a possibilidade de terem sido utilizados traços, agregados e ligantes variados.
- Os ligantes utilizados nos ornamentos aparentam ser de natureza hidráulica [4].

Fig. 3 – Novas amostras recolhidas do Mercado do Bolhão
