TÓPICO 4 – Património Histórico

Caracterização experimental do comportamento de elementos estruturais parede-arco do Museu de Santa Joana em Aveiro

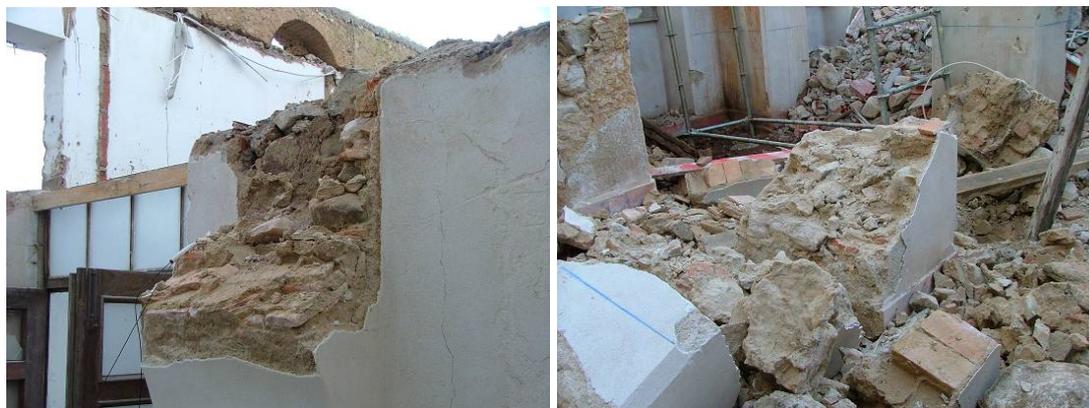
No que diz respeito às paredes, estas são constituídas por grandes pedras de granito ligadas entre si com juntas de argamassa [5]. As divisórias mais recentes, que datam do início do séc. XX, são de alvenaria de tijolo furado. Já nos pilares e arcos encontram-se, no seu contorno, ladrilhos cerâmicos de cerca de 3cm de espessura, de aparência similar à do tijolo burro, e o enchimento feito com pedras naturais, mas de dimensões inferiores às usadas nas paredes (ver Fig. 2).

Figura 2: Constituição dos pilares e dos arcos do Museu de Aveiro

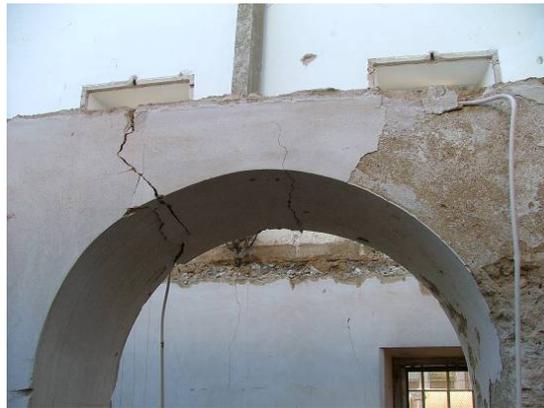
Após a selecção do arco a ensaiar (ver Fig. 3), a zona do pilar foi perfurada a uma altura de 2.545 m. Por esse orifício fez-se passar um cabo de aço que, de um lado da parede foi fixado a um barrote de madeira que serviu para distribuir a carga por uma maior área e, do outro lado engatou na célula de carga. A célula de carga, por sua vez, foi fixada a um dispositivo mecânico através do qual era feita a aplicação da força. Na outra extremidade do sistema de aplicação de força fez-se passar um cabo de aço que foi ancorado à parede exterior do compartimento (ver Fig. 4).

Figura 3: Elemento parede-arco em estudo

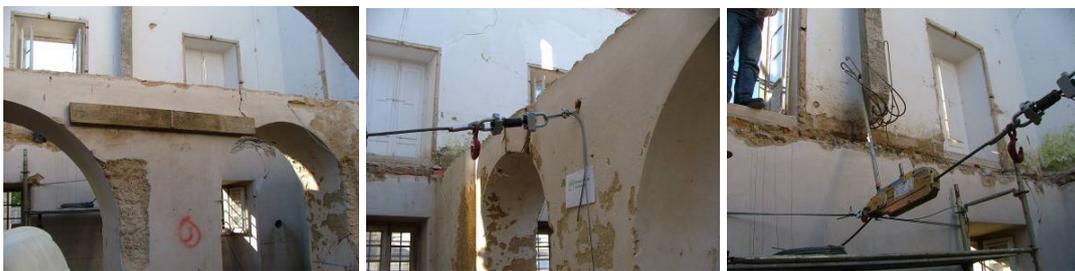
Figura 4: Sistema de aplicação e medição da força

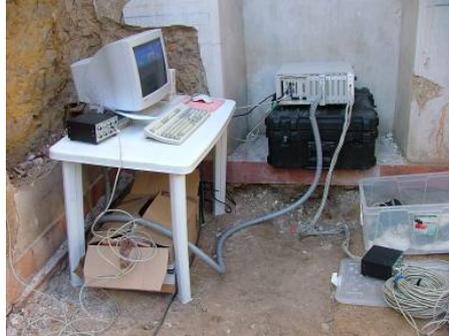
Com recurso a um sistema de aquisição de dados baseado num equipamento do tipo PXI-SCXI da National Instruments, foi possível fazer a leitura instantânea e contínua dos valores de força e dos deslocamentos induzidos ao longo do ensaio (ver Fig. 6). O ensaio consistiu em três ciclos carga-descarga sem inversão de sinal.

Figura 6: Sistema de aquisição de dados

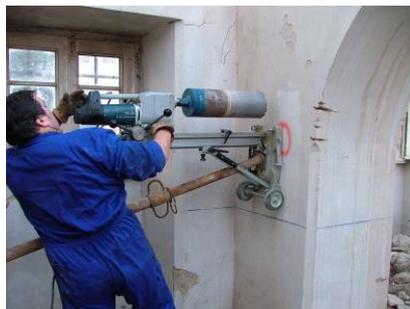
Para uma melhor compreensão dos materiais encontrados e da forma como estes estão dispostos no interior das paredes, procedeu-se à extracção de carotes. A extracção foi feita *in situ* numa parede (Fig. 10), e também em laboratório num bloco recolhido no local (Fig. 11).

Figura 10: Extracção de carotes *in situ*

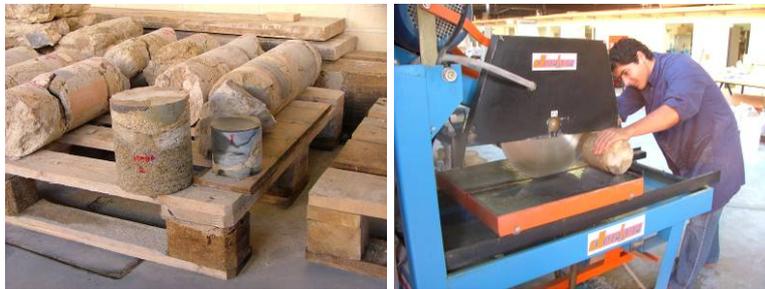
As carotes extraídas, depois de devidamente identificadas, foram deixadas a secar por algum tempo, às condições normais de temperatura e de humidade (Fig. 12). Após a secagem os topos foram rectificadas para a regularização das faces e, já com a forma e dimensão final, procedeu-se à medição da altura, diâmetro e peso das carotes a serem ensaiadas.

Figura 12: Rectificação das carotes

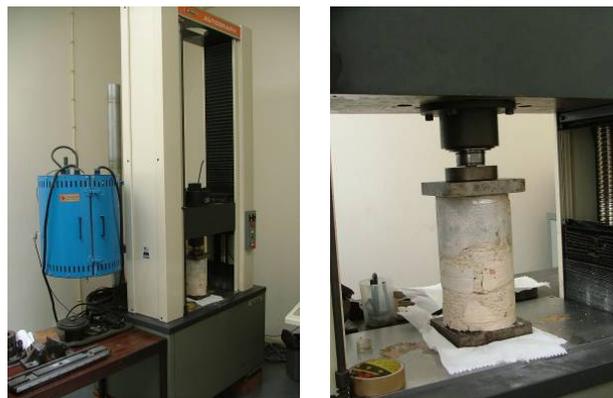
Foram então realizados ensaios de compressão axial. Foi utilizado um anel de carga de 250 kN, podendo este ser subdividido em 50 kN e 125 kN. No que diz respeito à velocidade de ensaio, não existindo quaisquer referências, adoptou-se um valor de 0.5 mm/m (Fig. 13) [9,10].

Figura 13: Ensaio de compressão axial das carotes
