CARACTERIZAÇÃO EXPERIMENTAL DO SISTEMA CONSTRUTIVO DO GRUPO CENTRAL DO ARQUIPÉLAGO AÇOREANO – UMA CONTRIBUIÇÃO PARA AVALIAÇÃO E REDUÇÃO DA SUA VULNERABILIDADE SÍSMICA

RESUMO

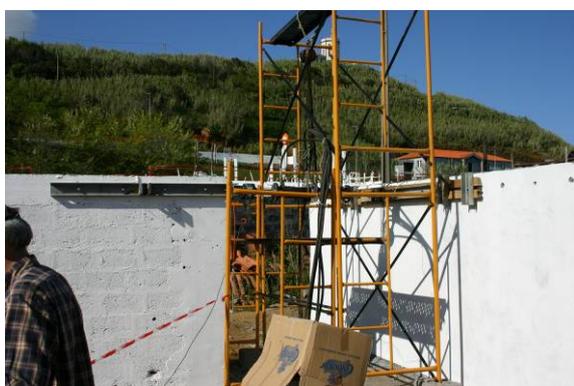
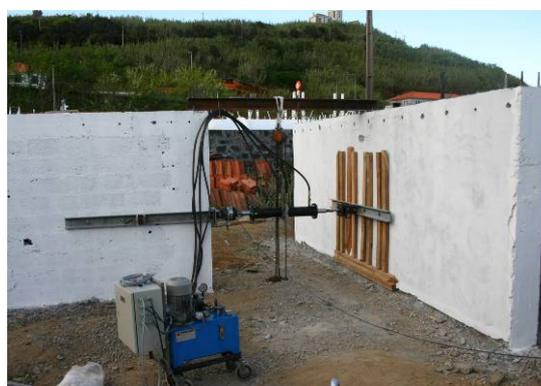
Figura 1: Esquema de ensaio para alvenaria de bloco: a) carga no topo; b) carga distribuída no plano.

Procurando simular o primeiro efeito acima referido, executou-se um primeiro ensaio que consistiu em aplicar uma força horizontal no topo da parede na zona central da cinta horizontal de topo tal como se pode observar na Figura 1-a). A força foi aplicada mediante um par de actuadores hidráulicos ligados em série para obter maior curso de deslocamento, ganhando reacção numa outra parede de alvenaria que se destinava também a ser testada no seu próprio plano mas que acabou por não o ser, pelos motivos já referidos.

Um segundo ensaio sobre o mesmo painel de parede teve como objectivo reproduzir o segundo efeito acima descrito, i.e. o das forças distribuídas no próprio painel. Tal como se ilustra na Figura 1-b), a carga foi aplicada a meia altura do painel de alvenaria confinado, através de um perfil metálico de distribuição com 1.2 m de comprimento, por sua vez apoiado em 8 barrotos de madeira (também de 1.2 m cada) formando assim uma grelha de distribuição da carga com 1.2x1.2 m². A fim de se efectuar um carregamento cíclico, a parede foi furada em quatro posições para dar passagem a quatro varões roscados de aço e ligados (por aparafusamento) no lado posterior a um perfil metálico idêntico e a barrotos dispostos de forma semelhante ao lado anterior. Note-se que neste segundo ensaio, o topo do pórtico de confinamento foi ligado à parede de reacção através de um perfil metálico, conduzindo assim a uma situação de apoios horizontais com liberdade de rotação em todo o contorno já que no primeiro ensaio se haviam formado rótulas plásticas na base dos montantes verticais e o painel de alvenaria havia exibido um claro efeito de “rocking” na base.

A força aplicada pelos actuadores foi lida por uma célula de carga, enquanto que as deformações da parede foram medidas com recurso a transdutores de fio colocados na parte posterior da parede ensaiada e fixos a uma estrutura de referência externa a todo o sistema.

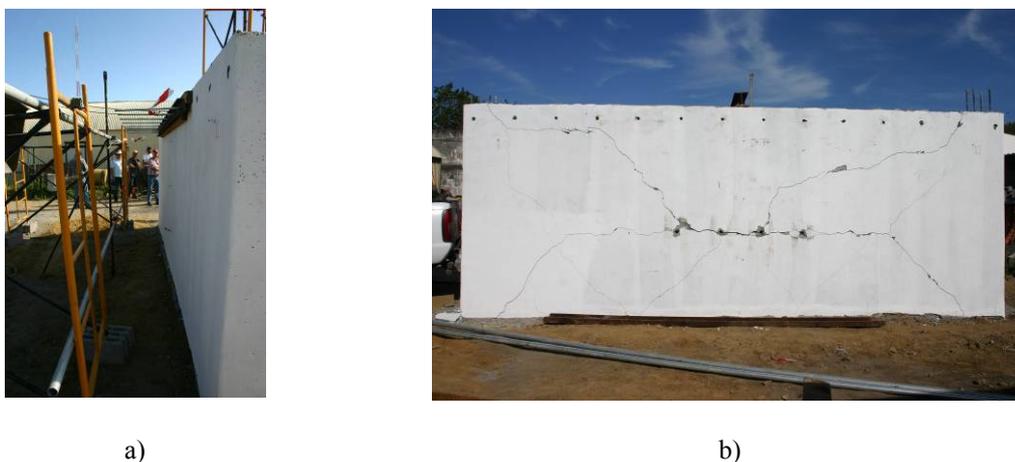
Figura 2: Aspecto final da parede de alvenaria confinada de blocos após o ensaio: a) força aplicada no topo do painel; b) força aplicada a meio do painel.

Em virtude da maior rigidez do pórtico de cintagem em betão armado face à alvenaria de blocos furados de cimento, o resultado desta solicitação no primeiro ensaio introduziu um esforço transversal que se encaminhou essencialmente para a estrutura de betão armado, responsável por momento flector que materializa rótulas plásticas na base dos montantes verticais. A resistência final do conjunto correspondeu assim à resistência conferida pelas secções desses montantes (como seria de esperar e conforme se confirmou em face da armadura neles existente e da força máxima que foi possível aplicar no ensaio). O comportamento global do painel de alvenaria e respectivo pórtico de confinamento em betão armado, correspondeu a “rocking” precedido pela abertura progressiva de uma fenda na base ao longo da qual a alvenaria se destacou da fundação ao longo do seu comprimento. O perfil deformado da parede encontra-se documentado na Figura 2-a).

Já no segundo ensaio a parede de alvenaria confinada apresentou as linhas de rotura esperadas para uma parede com as condições de apoio desta ao longo dos quatro lados, conforme se pode observar na Figura 2-b). A título de informação de maior relevo, regista-se que a maior força atingida ronda os 110kN, o que corresponderia sensivelmente a uma aceleração de 3,68 g actuando de modo uniforme em todo o painel. Em termos algo preliminares, pode-se constatar que o comportamento fora do plano deste tipo de alvenaria é muito satisfatório.

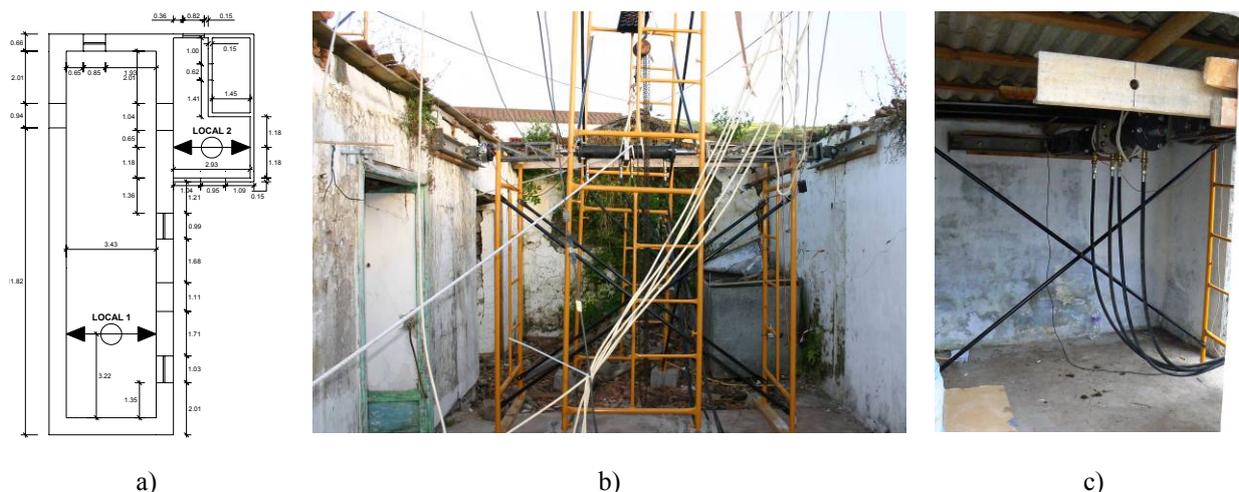
Figura 3: Casa térrea na freguesia de Salão: a) planta; b) local de ensaio 1; c) local de ensaio 2.

A casa em apreço nesta secção foi seleccionada para ensaio devido à sua reduzida altura (piso térreo), à facilidade de acesso, à possibilidade de serem realizados múltiplos ensaios e também por incluir duas tipologias de alvenaria. Trata-se de facto de uma casa de um único piso com planta em L (Figura 3-a), originalmente construída em alvenaria de pedra de folha dupla e de fracas características resistentes, à qual foi acrescentado um anexo em alvenaria não confinada de blocos de betão com cobertura em chapa ondulada ligeira. A estrutura principal encontrava-se bastante danificada pelo sismo e já desprovida de cobertura. Por sua vez o anexo não apresentava qualquer dano, possuindo a respectiva cobertura no seu lugar original. Na Figura 3-b) e c) apresentam-se registos fotográficos do sistema de aplicação de carga já montado nos locais 1 e 2 escolhidos para ensaio e referenciados na planta ilustrada na Figura 3-a).

Um factor relevante que influenciou a escolha da posição do ensaio 1 foi a presença de um tirante de madeira da antiga cobertura apoiado nas duas paredes opostas de fachada e de tardoz, o que poderia dar alguma rigidez às paredes principalmente no sentido de fecho dos actuadores (i.e. sentido de aproximação das paredes) fazendo a função de uma escora. No entanto, tal como correntemente se encontra nas mais diversas construções desta ilha, esse barrote encontrava-se apenas simplesmente apoiado sem uma ligação eficiente às paredes, para além de se apresentar visivelmente deteriorado. Optou-se então por retirar o referido barrote de madeira pois poderia danificar alguns componentes do sistema de ensaio no decurso deste.

Por outro lado, o local de ensaio 2 tinha como objectivo estudar simultaneamente dois materiais usuais em construções de alvenaria nesta ilha. Porém, constatou-se ainda que a parede de alvenaria de blocos estava ligada nos seus cunhais a duas paredes ortogonais o que permitiu também estudar o efeito destas paredes no comportamento global da parede ensaiada.

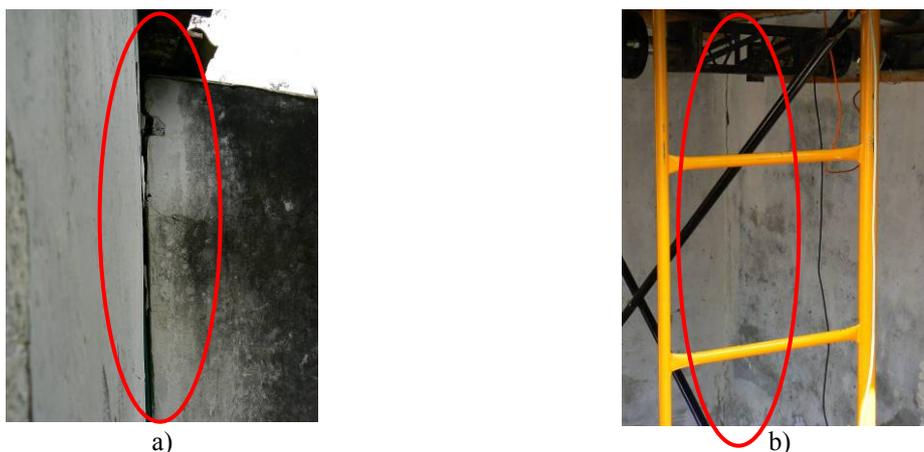
Figura 4: Destacamento entre as paredes paralelas aos actuadores e as paredes ensaiadas para fora do plano, nomeadamente: a) a parede exterior de pedra e b) a parede de blocos da divisória interior.

De igual modo foi possível no ensaio 2 avaliar simultaneamente a resposta dos dois tipos de alvenaria envolvidos, a tradicional de pedra e a de blocos de cimento. Neste caso verificou-se que o nembro de alvenaria de pedra foi o elemento mais fraco por ter sofrido deslocamentos absolutos bem maiores do que a parede de blocos a que correspondeu uma notável perda de resistência medida ao longo do ensaio e em estreita concordância com o dano que visivelmente se foi instalando. De salientar que neste ensaio a resistência da parede de alvenaria de blocos em estudo foi notoriamente beneficiada pela contribuição das duas paredes de blocos que lhe são ortogonais. De facto, o embricamento de tijolos no cunhal determinou um funcionamento de conjunto como uma parede em L e que ficou evidenciado por os danos observados se resumirem essencialmente a destacamentos nas ligações às restantes paredes, conforme se evidencia na Figura 4-a) relativa ao contacto entre a parede de blocos e o nembro de pedra. De igual forma, a existência de uma pequena parede orthogonal interior na divisão materializou um apoio para a parede de blocos sujeita às cargas fora do plano, apoio esse mais eficaz no sentido de fecho dos actuadores e que exibiu fendas de destacamento conforme ilustrado na Figura 4-b).

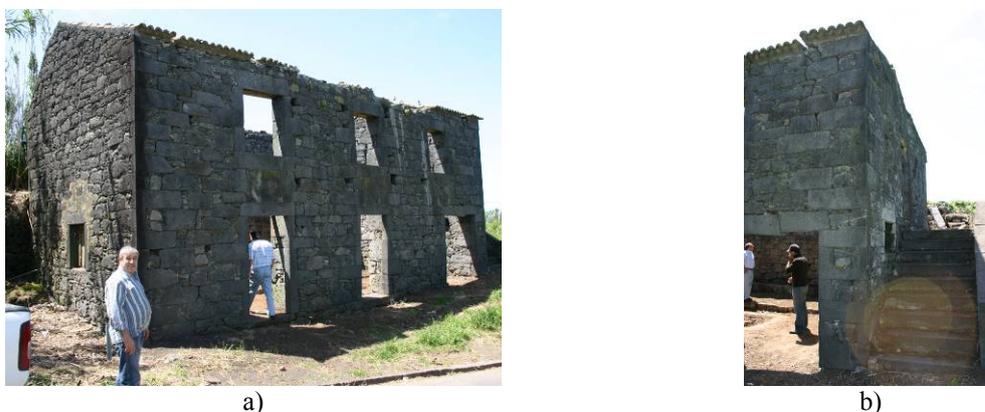
Figura 5: Vistas gerais da casa da Canada do Sousa.

Este género de habitações são frequentes por toda a encosta Norte da Ilha do Faial, muitas em estado de grande degradação e aparentando nunca terem sido objecto de qualquer tipo de intervenção. A casa em estudo já não apresenta cobertura e mostra sinais evidentes da acção do sismo de 1998. É um tipo construtivo de pedra sobre pedra (junta seca) sem qualquer ligante que funciona por acção gravítica e não apresenta qualquer tipo de revestimento nem por fora nem por dentro. A estrutura do pavimento pensa-se que deveria ser constituída por barrotes de madeira com pranchas de soalho [5]. A cobertura é constituída geralmente por barrotes de madeira apoiados em paredes mestras dando apoio a telhas tipo canudo (provavelmente originárias da ilha da Graciosa, como é habitual na região). Apenas foi possível visualizar indícios de argamassa de assentamento das telhas na ligação destas às paredes. A abertura larga no r/c era suportada por uma grande padieira de pedra vencendo um vão de aproximadamente 2 metros que se encontra partida (provavelmente durante o sismo) conforme se pode observar na parte esquerda da Figura 5-b).

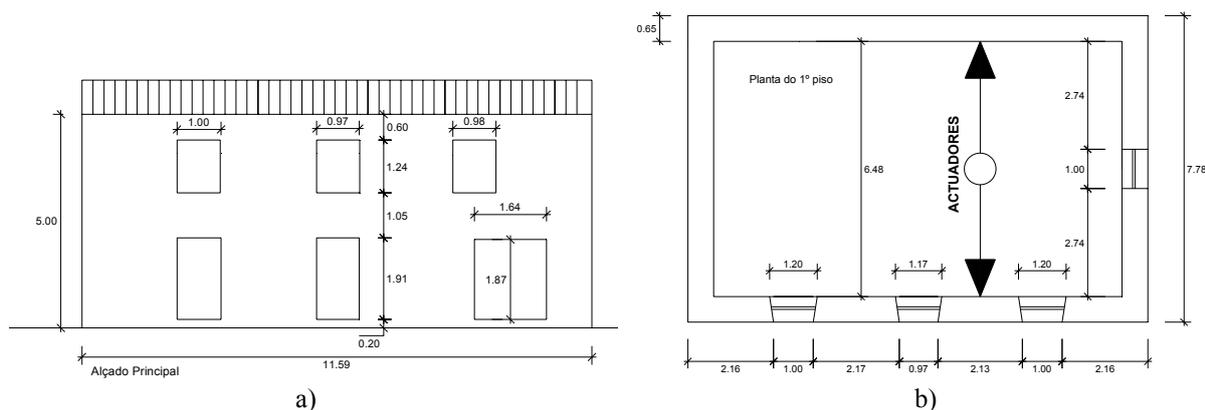
Figura 6: Casa da Canada do Sousa: a) alçado principal; b) planta do 1º piso.

A casa da Canada do Sousa, situada próximo da entrada nascente da povoação dos Cedros, é uma construção típica da zona realizada com pedra bem aparelhada e materializando paredes de alvenaria de duas folhas. Apresenta cunhais de “cantaria bem imbricada” com “camas” formando fiadas horizontais onde alternam pedras de grandes dimensões segundo o alinhamento da parede com outras pedras (ligadores ou juntouros) que ligam as duas folhas das paredes. É uma casa de dois pisos, rés-do-chão amplo (usualmente destinado a estábulos ou armazém agrícola) e primeiro andar de habitação com escadas de acesso pelo exterior, conforme se pode visualizar nas fotografias da Figura 5 e na representação esquemática da Figura 6; nesta última, que inclui as dimensões da construção, está também representada a posição onde foram colocados os actuadores hidráulicos.

A parte inferior apresenta duas portas e uma grande abertura que quebra a simetria da fachada a esse nível, certamente para dar acesso a algum veículo de maior largura; na parte superior a fachada apresenta três janelas em disposição simétrica. Lateralmente, a casa tem empenas praticamente “cegas” com forma triangular na parte da cobertura que, portanto, é realizada por duas águas correndo no sentido das fachadas principal e de tardoz. A moradia encontra-se parcialmente enterrada uma vez que o terreno se eleva na parte posterior, contribuindo como factor muito importante para uma resistência desta parede mais elevada que a da fachada principal. Do lado Norte (à direita, estando-se posicionado de frente para a casa) existe a escada de acesso ao 1º andar realizada em degraus de pedra bem aparelhada; a pedra de toda a construção é traquito vulcânico da região.

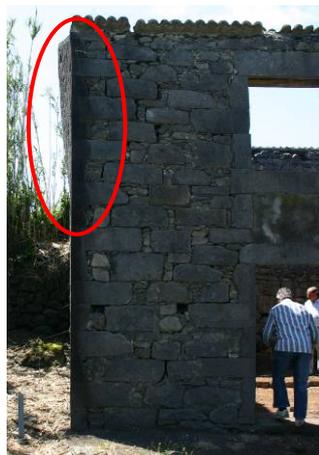
Figura 7: Movimento fora do plano da empena.

Da inspecção visual da construção, pode-se afirmar que o sismo afectou a estrutura de forma acentuada; porém, esta constatação resulta de uma análise bastante atenta e com algum detalhe, uma vez que não existindo rebocos que normalmente evidenciam a concentração de danos, uma mera observação ligeira não permite identificar a extensão de danos realmente ocorridos. De facto, uma identificação mais atenta mostra ainda que a casa está deformada nas empenas com embarrigamentos proeminentes para Sul (Figura 7). Idêntica deformação da fachada principal é visível também ao nível dos alinhamentos do 1º piso e “macro-fissuração” (abertura de pedras) diagonal, quer da fachada principal quer da empena virada a Norte. Este conjunto de deformações existentes denuncia que terá ocorrido um movimento do solo com predominância na direcção N-NW (Figura 8), bem como uma importante componente vertical.

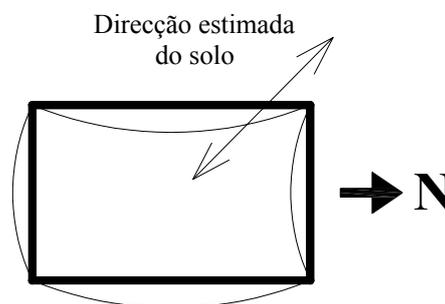
Figura 8: Direcção estimada do solo.

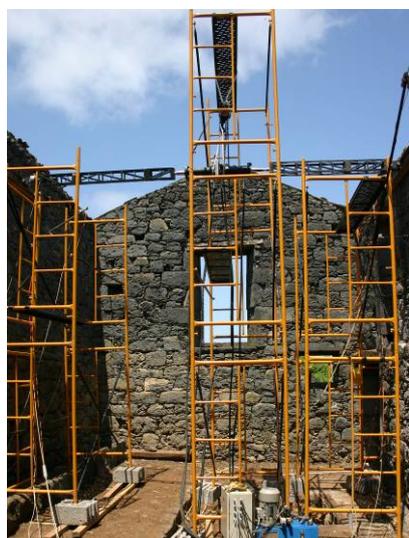
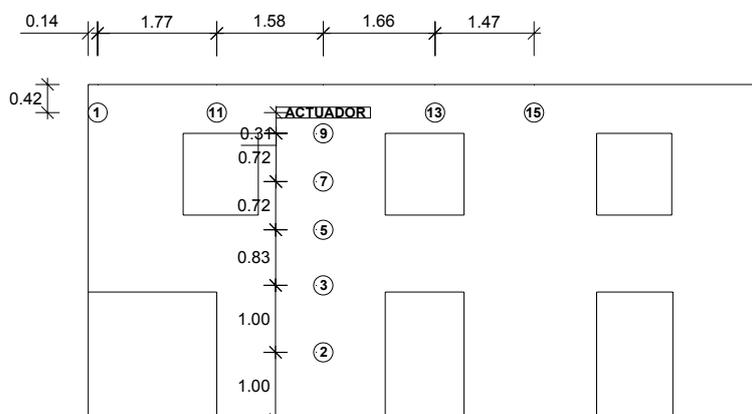
Figura 9: Esquema de ensaio utilizado: a) vista geral; b) pontos monitorizados.

Na Figura 9-a) apresenta-se uma vista geral do esquema de ensaio utilizado, assim como os pontos que foram monitorizados na fachada principal, correspondendo os números assinalados ao número do transdutor utilizado; na parede de tardoiz foi utilizado um esquema de monitorização idêntico. Os actuadores foram colocados em altura na posição apresentada Figura 9-b).

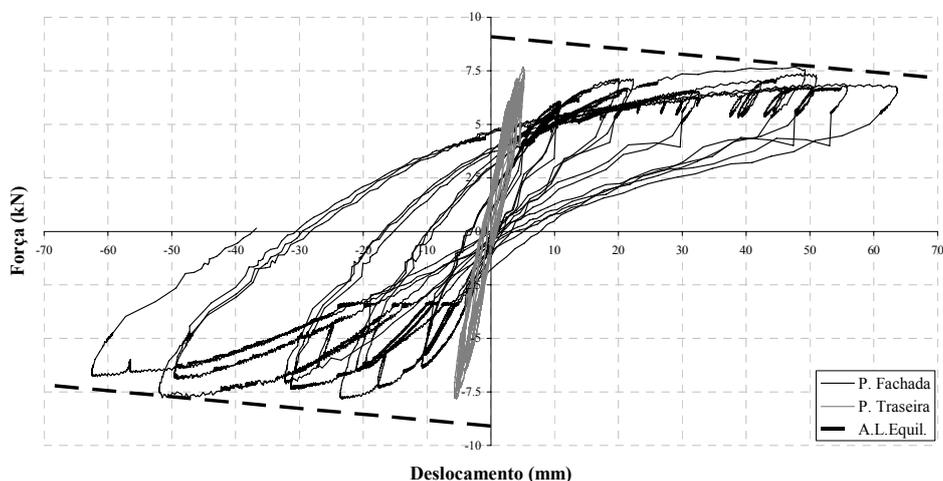
Figura 10: Força vs. Deslocamento.

A partir deste valor de força máxima, e o deslocamento máximo permitido que respeita o equilíbrio do sistema ($d_{max} = t/2 = 0.33 \text{ m}$), é possível obter a envolvente máxima prevista para a resposta da parede dada pela linha a tracejado na Figura 10, pois para $d = 0 \text{ m} \rightarrow H_{topo} = 9.1 \text{ kN}$ e para $d = d_{max} \rightarrow H_{topo} = 0 \text{ kN}$. Na mesma figura são apresentados igualmente os resultados obtidos para as paredes ensaiadas (fachada e tardez), sendo de salientar os valores obtidos para a parede da fachada (nembro ensaiado) que apresentam muito boa concordância com a estimativa acima obtida para a força horizontal limite.

Na mesma Figura. 9, verifica-se que a parede apresentou muito boa dissipação de energia acompanhada de perda de rigidez ao longo do ensaio que se torna muito acentuada a partir de cerca de 5mm de deslocamento, ou seja cerca de 0,1% de *drift* total. Em termos de resistência verifica-se que começa a haver degradação a partir de 50-60mm, portanto em torno de 1,2% de *drift*. O andamento da curva envolvente da resposta indicia uma tendência muito forte para rápida perda de resistência, de tal modo que, uma mera extrapolação esboçada dessa envolvente sugeriria o anulamento total de resistência para deslocamentos da ordem de 100 a 120mm (*drift* cerca de 2,5%). Este valor ficaria bastante aquém do deslocamento máximo teórico de 330mm estimado através da análise limite, o que apontaria para deficiente capacidade da parede para acomodar deslocamentos para fora do plano mantendo uma adequada reserva de resistência. No contexto do comportamento fora do plano deste tipo de alvenaria este

Ainda na Figura 10 pode observar-se que a parede traseira funcionou mais como estrutura de reacção pois o nível de deslocamentos máximos atingidos foi muito mais reduzido (5 mm) do que a parede de fachada, permitindo assim que fosse esta a mais carregada e explorada em termos de regime de comportamento não linear.

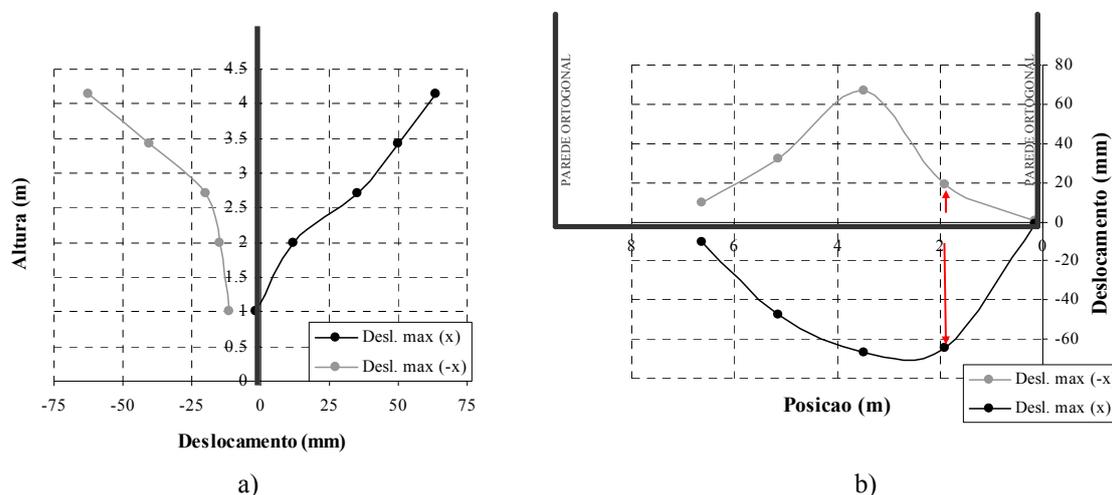
Figura 11: Perfil de deslocamentos na parede de fachada: a) vertical, no alinhamento da força; b) horizontal, próximo do nível do actuador.

Através da Figura 11-a) é então possível observar que, conforme se supôs, houve realmente mobilização total da zona do nêmo ensaiado, pois existiram deslocamentos desde o piso térreo e não somente a partir do 1º piso. O perfil de deslocamentos vertical apresenta evoluções distintas entre o sentido positivo e negativo, apesar de o valor máximo (próximo do ponto mais solicitado) ser de idêntica grandeza. Conjugado com a observação do perfil horizontal da Figura 11-b), percebe-se que o movimento de aproximação entre as paredes fica mais restringido do que o afastamento entre as mesmas, por clara influência da parede ortogonal adjacente (conforme se procura realçar com as setas incluídas na mesma figura). Isto justifica também o andamento marcadamente assimétrico do diagrama ilustrado na Figura 10, onde o efeito da parede de retorno é significativo. Tal não seria tão pronunciado se a resistência ao corte das juntas fosse elevada mobilizando parcialmente a parede de retorno devido à força de atrito daí resultante, como demonstrado por [6]. Percebe-se então que, no movimento para o exterior a perda de rigidez da parede da fachada manteve-se ainda na descarga enquanto a abertura de juntas no cunhal não foi anulada; quando tal aconteceu, a rigidez da parede ortogonal da empena foi então fortemente activada surgindo assim o correspondente efeito bem marcado no diagrama força-deslocamento. Além disso, a variação brusca de pendente no perfil vertical (Figura 11-a) no sentido da aproximação entre paredes deverá estar relacionada com a redução de rigidez que ocorre na transição para a zona das janelas.

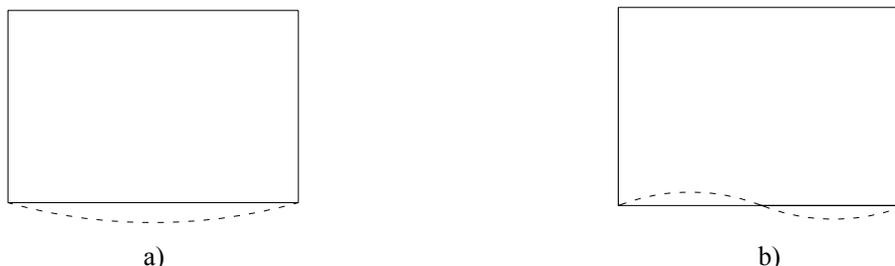
Figura 12: Modos transversais de vibração identificados (em planta): a) 1º modo; b) 2º modo.

progressiva do período de excitação, foi possível observar o que deverá corresponder ao 1º modo de vibração da parede, englobando uma deformação transversal global de toda a fachada com simples curvatura em planta conforme esquematizado na Figura 12-a). Além disso, aumentando mais a frequência de excitação, foi possível ainda observar um outro modo de vibração (muito provavelmente o 2º modo transversal) que exibiu uma deformada da parede em dupla curvatura, também esboçado na Figura 12-b).

Os esboços apresentados resultam apenas da clara percepção visual durante o ensaio, mas podem ser certamente confirmados do tratamento exaustivo dos resultados obtidos com a instrumentação usada. Todo esse tratamento de dados não está ainda concluído, pelo que não se detalha mais esse aspecto neste artigo. Por outro lado, dado que estas “incursões dinâmicas” não estavam previstas e também por indisponibilidade de equipamento, não foram feitos registos dinâmicos com acelerómetros como seria próprio de uma campanha dinâmica. No entanto, de análises preliminares aos perfis horizontais de deslocamentos e sua evolução temporal, foi possível estimar em cerca de 2.1Hz a frequência do que foi considerado como o 1º modo e em cerca de 2.6Hz a do 2º modo. O primeiro valor está em relação de concordância com uma medição de frequências que havia sido feita pelos autores em 1999 durante uma campanha anterior de ensaios e caracterização dinâmica após o sismo [4]. Nessa altura havia sido medido cerca de 3Hz para a frequência fundamental que, para a configuração desta casa é seguramente a ilustrada na Figura 12-a); este valor mais elevado está de acordo com o facto de a estimativa mais actual (2.1Hz) ter sido obtida após a degradação forçada de rigidez provocada pelos prévios ensaios cíclicos quase-estáticos.
