**A CHEIA DE ABRIL DE 1962 NA CIDADE DE VILA DO CONDE:  
DELIMITAÇÃO DO PERÍMETRO DE INUNDAÇÃO COM BASE NA  
INFORMAÇÃO HIDRO-HISTÓRICA DAS ÁREAS AFETADAS.**

**THE APRIL 1962 FLOOD IN THE CITY OF VILA DO CONDE: LIMITS OF THE FLOOD  
PERIMETER BASED ON HYDRO-HISTORICAL INFORMATION OF THE AFFECTED  
AREAS.**

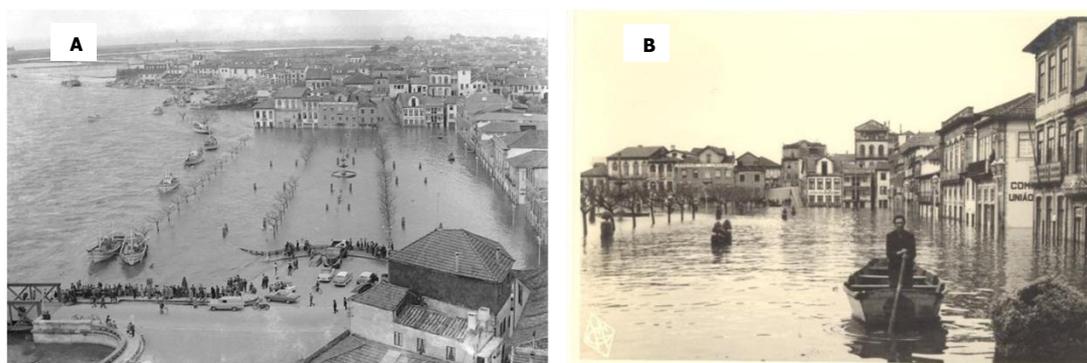
Figura 1 A e B – Praça da República inundada pela cheia de 1962. (Fonte: Centro de Memória de Vila do Conde).

Segundo a edição do dia 14 de Abril de 1962 do Jornal Renovação (Nº 1.080), este evento de cheia que teve início na noite de 31 de Março de 1962, apanhou a população vilacondense desprevenida e atingiu o seu pico de cheia na manhã de 1 de Abril (Figura 1). Nessa data, o rio Ave atingiu 1 metro acima do pavimento da Praça da República, mas não provocou vítimas mortais. Os danos materiais foram consideráveis, sobretudo nas habitações mais próximas ao rio e nas embarcações que estavam ancoradas no Cais das Lavandeiras.

Este trabalho centra-se na Praça da República e áreas contíguas que integram o centro histórico de Vila do Conde (Figuras 1 e 2), áreas essas que nas últimas duas décadas sofreram importantes alterações urbanísticas e funcionais. Esta praça, que representava uma área habitacional por excelência, tornou-se num centro de animação diurna e noturna, repleta de bares e restaurantes cada vez mais frequentados. Esta nova realidade transformou e incrementou o número de elementos expostos a eventos danosos de origem hidrogeomorfológica.

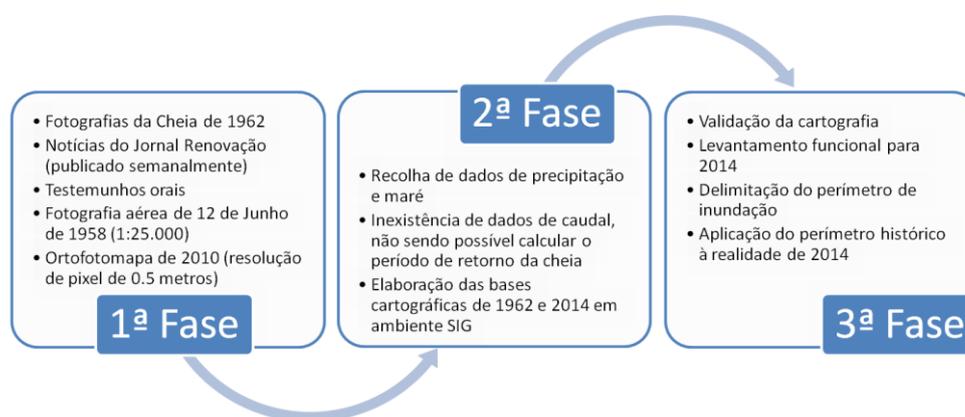
Figura 3 – Esquema metodológico utilizado no presente exercício.

Os dados de base usados no estudo (Figura 3) foram obtidos no Instituto Geográfico do Exército, na Câmara Municipal de Vila do Conde e no Centro de Memória. A base cartográfica de 1962 foi elaborada a partir da fotografia aérea de 1958 (escala 1:25000), uma vez que não foi possível recolher material cartográfico/fotográfico de uma data mais próxima à data da cheia.

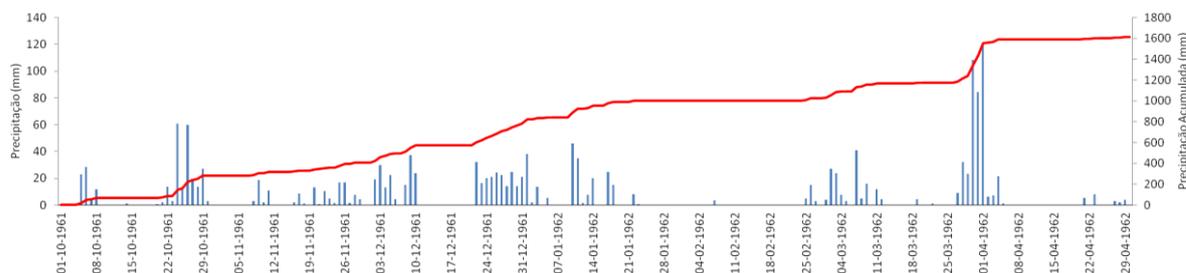
Figura 4 - Registos de precipitação diária de 01/10/1961 a 30/04/1962 e precipitação acumulada entre episódios chuvosos (mm) na estação de Viatodos (Barcelos). Fonte: SNIRH, 2015.

Tendo em conta que os eventos de cheia em Portugal ocorrem associados a períodos de precipitação abundante e prolongada, recolheu-se informação da estação meteorológica de Viatodos (Barcelos, bacia do rio Ave) onde constam registos de precipitação desde 1932. Através desta informação e no que diz respeito ao séc. XX registaram-se três grandes picos de precipitação anual: 1932, 1962 e 1974 (SNIRH, 2015). Esta estação encontra-se distanciada da área de estudo em 30 km e foi usada face à inexistência de dados para estações mais próximas. No que diz respeito ao ano de 1962 (Figura 4), constata-se que nenhum outro mês apresentou valores de precipitação idênticos aos registados entre 31 de Março e 1 de Abril (110 mm e 120 mm, respetivamente), ficando muito aquém desses valores. Podemos ainda observar que precipitaram 312 mm em apenas 3 dias, de 30 de Março a 1 de Abril, algo excepcional se tivermos em conta que a normal climatológica de precipitação em Abril para Braga (1971/2000) era de 122,5 mm mensal e 61,6 mm de máxima diária (IPMA, 2015).

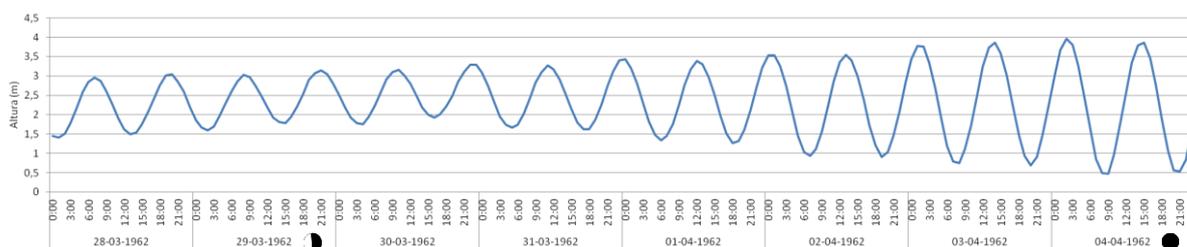
Figura 5 – Maregrama das alturas horárias registadas pelo marégrafo de Leixões, indicação do período de cheia em estudo (linha vermelha) e das fases da lua. Fonte: Instituto Hidrográfico da Marinha, 2015.

Foi ainda possível reunir informações sobre a maré para o Porto de Leixões, uma vez que não existem dados para a foz do Ave no ano pretendido (1962). Os dados fornecidos compreendem os dias entre 28 de Março e 4 de Abril e são valores horários. Estas informações revelam que a amplitude da maré estava na ordem dos 2 metros, em regime de maré-morta (Figura 5). Deste modo, assume-se que a maré não teve uma influência determinante na geração da cheia e que ela se deveu, essencialmente, à concentração extraordinária do volume de precipitação na bacia do Ave num curto espaço de tempo.

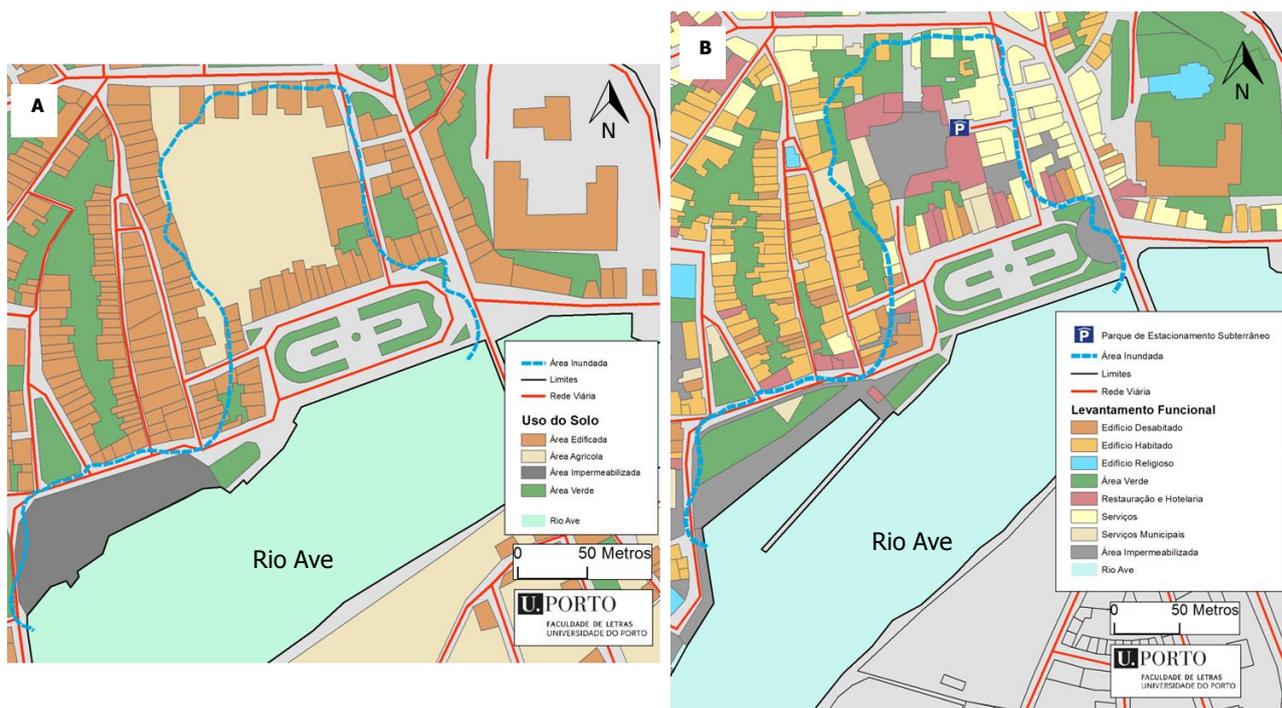
Figura 6 – Uso do solo e perímetro de cheia em 1962 (A); Uso do solo em 2014 e aplicação do perímetro histórico de cheia à realidade atual da área (B).

Depois de analisarmos toda a informação recolhida e de construirmos a base cartográfica foi possível verificar as diferenças no uso do solo e aplicar o perímetro de inundação histórico ao contexto atual da cidade. Essas conclusões podem ser analisadas através da Figura 6. Pode-se ainda concluir que as alterações no uso do solo (Quadro 2) incrementaram os danos potenciais na área estudada uma vez que a área agrícola (solo permeável) desapareceu por completo, dificultando o processo de infiltração da água. Por outro lado, a área impermeabilizada e o edificado aumentaram, contribuindo para o incremento do escoamento superficial.
