Comparação entre a antiga regulamentação Portuguesa de estruturas (RBA) e os modernos Eurocódigos na avaliação estrutural de duas estruturas de betão armado

O artigo proposto abordará a avaliação de segurança de duas estruturas de betão armado, construídas em meados do século XX. Ambas as estruturas encontram-se atualmente em serviço, pelo que a avaliação da sua capacidade é fundamental. Após uma extensa campanha de inspeção, que incluiu a caracterização estrutural e a identificação de patologias estruturais e não estruturais, foi efetuada uma avaliação numérica do comportamento estrutural tendo por base o projeto original de estruturas e os dados recolhidos ao longo da fase de inspeção. Neste contexto, o objetivo do presente artigo analisa o Regulamento de Betão Armado (RBA) utilizado no dimensionamento de ambas as estruturas, comparando-o com os atuais Eurocódigos e discutindo as possíveis diferenças que resultam da aplicação destes regulamentos.

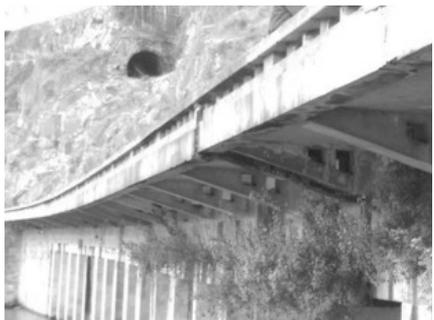
A primeira estrutura considerada no presente artigo é constituída por seis plataformas em balanço, utilizadas para a movimentação de peões [9]. Todas as plataformas referidas encontram-se dispostas paralelamente a uma via de circulação automóvel e perfazem, no total, um comprimento de cerca de 290m (Fig.1). A estrutura do pavimento em balanço é similar em todos os troços, sendo constituída, essencialmente, por uma laje de betão armado apoiada num conjunto de vigas em consola, nas vigas de bordadura e nas vigas de coroamento sobre o muro de alvenaria de pedra, que se desenvolvem na direção longitudinal do passeio (Fig.2). Em fase de projeto, e dado o desenvolvimento longitudinal destas zonas do passeio em balanço, o projetista previu a introdução de juntas de dilatação na laje e na viga de bordadura, espaçadas de cerca de 7m, materializando painéis cuja vista inferior pode ser observada na Fig.2. Cada painel é constituído por dois panos de laje, com dimensões de 2.10x3.50m², contínuos sobre o apoio na viga central em balanço e simplesmente apoiados nas vigas em consola localizadas nas juntas. Estes apoios simples são realizados com o recurso a um sistema de consolas curtas ocultas no alçado, uma vez que só é visível a linha vertical da junta de dilatação (Fig.2). No seu vão menor, com cerca de 2.10m, a laje apoia-se, por um lado, diretamente na viga de coroamento do muro de suporte em alvenaria e, no lado oposto, materializa uma ligação monolítica na viga de bordadura.

Figura 1 - Aspeto geral da estrutura em análise [9]

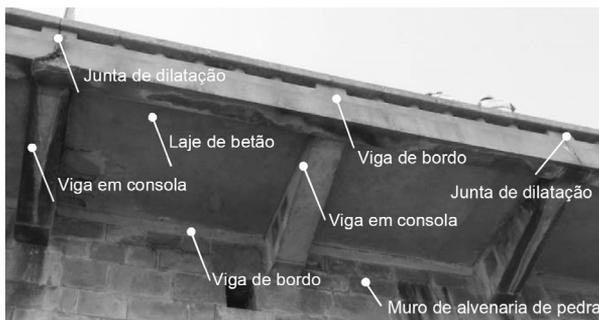
Figura 2 - Vista inferior de um painel [9]

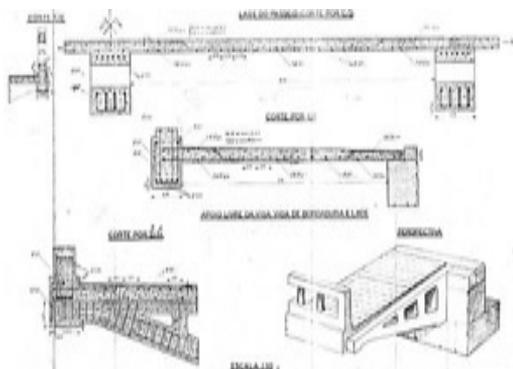
No caso concreto do presente artigo, a verificação será realizada para uma das vigas em consola. Estes elementos possuem vãos aproximados de 2.50m e secção variável (Fig.3), estando dispostas segundo afastamentos de cerca de 3.50m. Encastradas em maciços de betão armado no alinhamento dos muros de alvenaria, as vigas apoiam, na sua extremidade, a viga de bordadura que, para além de conferir apoio à laje, suporta ainda a guarda em pedra do passeio.

Figura 3 - Pormenores de betão armado da viga de bordadura, da viga em consola e da laje (excerto retirado do projeto original) [9]

Não será demais realçar a importância que a análise do projeto original tem no esclarecimento de dúvidas relacionadas com as armaduras presentes em cada uma das secções de betão armado, com o tipo de betão colocado e com o aço presente, possibilitando a validação dos dados recolhidos in situ. Paralelamente, a leitura da memória descritiva e de cálculo elaborada pelo projetista permite entender a forma como este idealizou o sistema estrutural. Na Fig.3 e na Fig.4, podem ser observados alguns elementos do projeto desta estrutura (extraídos do projeto original), sobressaindo o detalhe e a qualidade de representação.

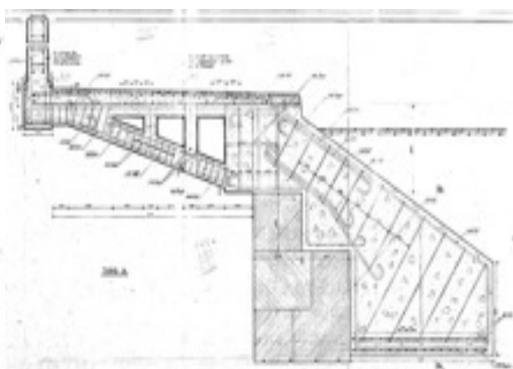
Figura 4 - Pormenores de betão armado das consolas e seus prolongamentos estabilizantes interiores (excerto retirado do projeto original) [9]

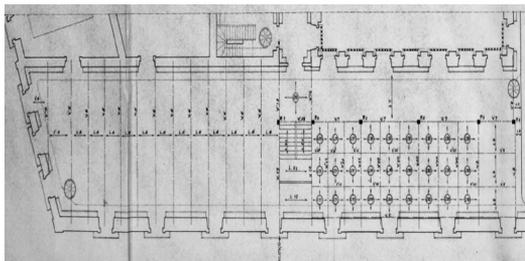
O segundo caso descrito neste artigo envolveu a avaliação da possibilidade de alterar as sobrecargas atuantes numa laje em betão armado instalada num edifício público datado do século XVIII [10]. O referido edifício sofreu diversas alterações ao longo da sua vida útil, sendo a mais relevante para este trabalho a introdução, no ano de 1956, de uma laje de betão armado. Esta modificação à estrutura original ocorreu ao nível do primeiro e segundo piso do edifício, apresentando-se, na Fig.5, a planta estrutural de intervenção do piso 2. A estrutura do pavimento da zona analisada, cuja planta estrutural mais detalhada se apresenta na Fig.6, é constituída por um conjunto de vigas simplesmente apoiadas que servem de apoio a uma laje maciça de betão armado com funcionamento unidirecional.

Figura 5 – Planta estrutural da ala poente do piso 2 do edifício (excerto retirado do projeto original) [10].

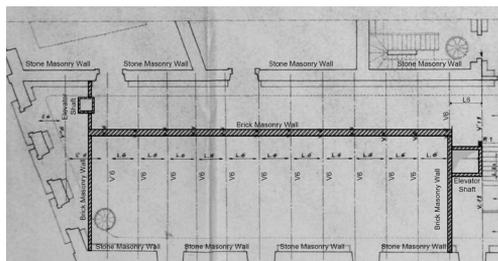
Figura 6 – Planta do setor do piso 2 em análise (adaptação aos desenhos originais) [10].

As vigas principais a analisar no presente artigo, denominadas de V_6 no projeto original, vencem um vão livre de 10.50m e possuem uma secção transversal $0.25 \times 0.65 \text{m}^2$. Nas extremidades, estes elementos apoiam-se em paredes de alvenaria de granito com uma entrega de cerca de 0.30m (medida estimada com base nos elementos de projeto original). A laje maciça, com uma espessura de 0.08m, tem um funcionamento unidirecional com tramos contínuos de cerca de 2.05m de vão.

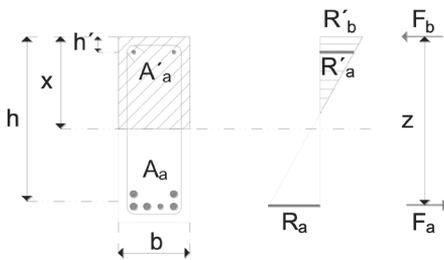
A metodologia de cálculo seguida no projeto original de ambas as estruturas e apoiada numa análise elástica correspondia à abordagem enquadrada na regulamentação da época. A filosofia de cálculo do RBA [1] pressupunha um dimensionamento com base em tensões de serviço adotando, como se pode observar na Fig.7, um diagrama triangular para o cálculo de tensões. De acordo com o regulamento, o

cálculo das tensões nos materiais deveria ser realizado em fase fendilhada, considerando um diagrama linear de tensões no betão à compressão e não considerando a contribuição à tração do betão. Na abordagem do RBA [1], são notórias as semelhanças com o cálculo que, hoje em dia, se realiza na verificação de secções aos estados limites de serviço. Por sua vez, no EC2 [2], a verificação de segurança em estado limite último de flexão simples envolve a comparação entre o valor do momento resistente da secção e o momento atuante. A rotura do elemento de betão armado deverá ser condicionada pelo esmagamento do betão, pelo que no cálculo poderá considerar-se que, na face comprimida, a deformação e a tensão de rotura do betão são atingidas (Fig.8).

Figura 7 – Diagramas de cálculo para a flexão simples de acordo com o RBA [1].

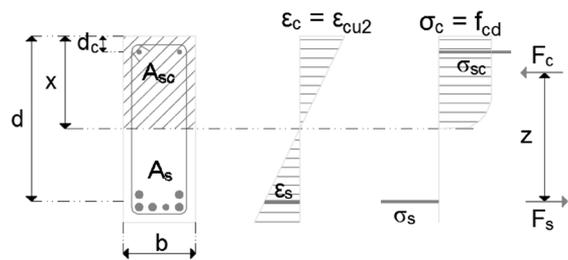
Figura 8 – Diagramas de cálculo para a flexão simples de acordo com o EC2 [2].

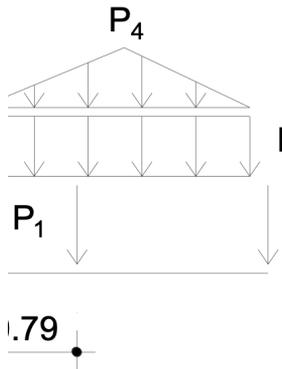
O esquema de cálculo considerado na abordagem numérica às vigas em consola considerava estes elementos como estando solidarizados num maciço de encastramento. Estes elementos, com comprimento de 2.35m, serão solicitados (Fig.9) pelo peso próprio, representado por uma carga concentrada (P_1) no centro de massa; pela reação da viga de bordo (P_2); pela ação uniformemente distribuída na largura da laje, provocada pelo peso próprio da laje, revestimentos e sobrecarga (P_3); por uma carga distribuída de forma triangular (P_4) que representa a parcela relativa ao peso próprio da laje, revestimentos e sobrecarga suportada pela viga em consola.

Figura 9 – Esquema de cálculo e carregamentos considerados para a viga em consola [9].

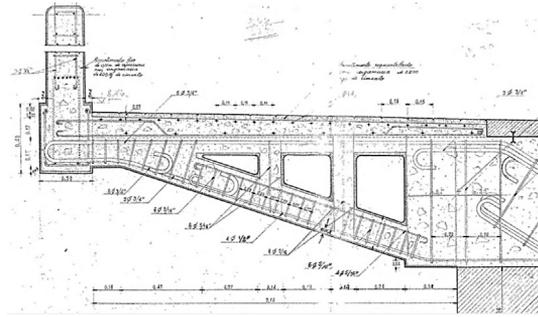
A caracterização de armaduras realizada e a observação do projeto original permitiu confirmar as armaduras presentes na viga em consola. Assim, os dados disponíveis apontavam para a existência de $6\emptyset 3/4''$ ($A_s = 17.22\text{cm}^2$) e de $4\emptyset 1/2''$ ($A_s = 5.07\text{cm}^2$), como se observa na Fig.10.

Figura 10 – Corte longitudinal da viga (retirado do projeto original) [9].

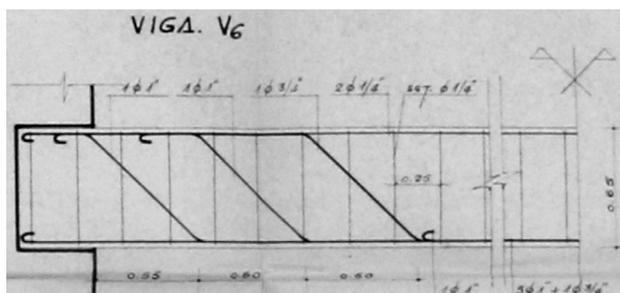
Dados os condicionalismos encontrados, não foi possível abrir janelas de sondagem, nem utilizar ensaios não destrutivos *in situ*, pelo que o projeto original (Fig.11) representou a única fonte de informação relativa às armaduras longitudinais presentes na viga \$V_6\$, permitindo estimar a presença de \$5\text{Ø}1'' + 1\text{Ø}3/4''\$ (\$A_s = 28.20 \text{ cm}^2\$) e de \$2\text{Ø}1/2''\$ (\$A_s = 2.53 \text{ cm}^2\$) na zona central do vão.

Figura 11 – Corte longitudinal da viga V6 (excerto do projeto original) [10].

No cálculo da viga \$V_6\$, com uma largura de influência de 2.05m, foi considerada uma secção em T com: \$h=0.65m\$ (altura total); \$d=0.60m\$ (altura útil); \$b=0.25m\$ (largura da alma); \$b_{eff}=2.05m\$ (largura efetiva do banzo). As solicitações consideradas envolveram a ação do peso próprio dos elementos estruturais, representado por uma carga uniformemente distribuída (\$P_1\$); a ação uniformemente distribuída ao longo da largura de influência da viga, provocada pelos revestimentos e pela sobrecarga (\$P_2\$); a ação uniformemente distribuída ao longo da largura de influência da viga, provocada pela sobrecarga (\$P_3\$).
