REFORÇO DE LIGAÇÕES VIGA-PILAR EM ESTRUTURAS PRÉ-FABRICADAS DE BETÃO ARMADO

NÁDIA BATALHA
Estudante de Doutoramento
CONSTRUCT-FEUP

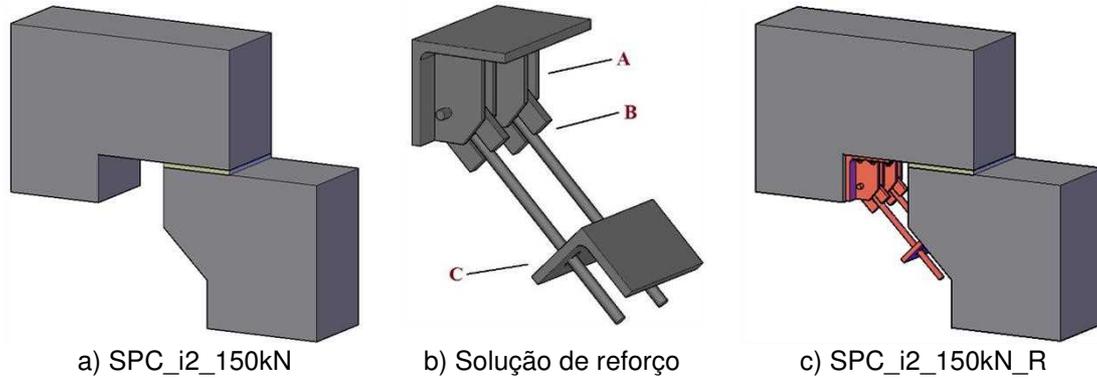
Na Fig. 1 estão representados os esquemas dos provetes em estudo: o provete original com a ligação de atrito – Fig. 1a) –, e o respetivo provete reforçado – Fig. 1 c). Na Fig. 3 é apresentado o provete com as principais dimensões dos provetes.

O estudo experimental aqui apresentado faz parte de uma campanha mais abrangente, e cujo objetivo principal é estudar a resposta de um sistema de reforço aplicado numa ligação típica de um edifício PFBA e fazer a respetiva comparação com a solução original. Duas ligações estão aqui em estudo: *i*) uma ligação apenas considerando o atrito entre viga e pilar com duas camadas de neoprene entre as faces de betão, sem nenhum conector mecânico; e *ii*) uma ligação de atrito com a solução de reforço aplicada. A solução de reforço foi concebida com base em quatro objetivos principais: *i*) configuração simples levando a um baixo custo de produção; *ii*) fácil aplicação na estrutura; *iii*) evitar grandes interrupções para não prejudicar a atividade laboral; e *iv*) introduzir um comportamento semelhante à ligação de ferrolhos no sentido mais vulnerável (direção de perda do suporte viga-pilar), comportamento esse apresentado em [13]. A solução de reforço proposta é apresentada na Fig. 1b) e consiste em quatro elementos de aço S275 unidos entre si: 2 cantoneiras de 150x150x18 mm (uma ligada

à parte inferior da viga – peça 'A' – e outra conectada ao cachorro do pilar – peça 'C'), dois varões roscados de 310 mm de comprimento com 16 mm de diâmetro e uma placa soldada às barras que faz a ligação à parte superior – peça 'B'.

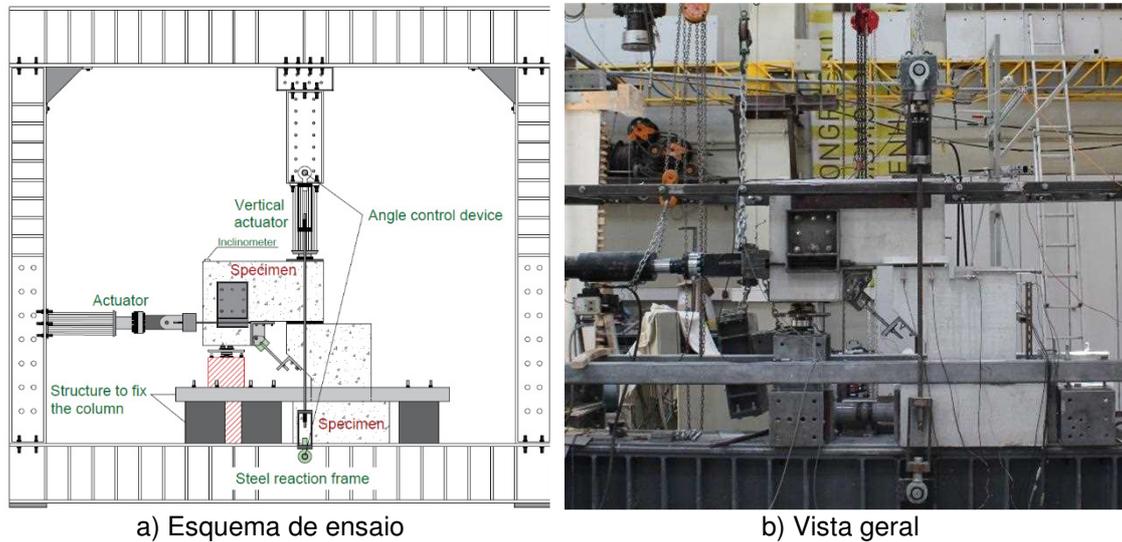
Fig. 2 – Setup de ensaio no LESE

O *setup* de ensaio foi definido com o objetivo de fixar o pilar, a viga e os atuadores hidráulicos utilizados para realizar os ensaios experimentais, através de um pórtico de reação. A Fig. 2 mostra o *setup* experimental adotado.

Foram utilizados dois atuadores hidráulicos: um vertical para aplicar a carga axial com capacidade máxima de 200 kN com um curso de +/-100 mm, e outro atuador posicionado horizontalmente para aplicar a carga lateral com capacidade máxima de 200 kN com +/-150 mm de curso. O atuador foi posicionado com o intuito de ficar centrado horizontalmente com a ligação, assim como o atuador vertical, que foi colocado a meio do suporte (15 cm da extremidade da viga). O pilar foi fixado ao pórtico de reação através de um sistema secundário a fim de simular um pilar encastrado na base.

Através do atuador horizontal foi aplicado o carregamento cíclico controlado por deslocamento a uma velocidade constante de 0.2 mm/s. A história de deslocamento foi definida a fim de capturar a degradação da rigidez e resistência, através da repetição dos ciclos. Cada nível de deslocamento foi repetido três vezes: de 0 a 5 mm com diferença de 1 mm e de 5 a 45 mm com 5 mm de diferença entre ciclos incrementais.

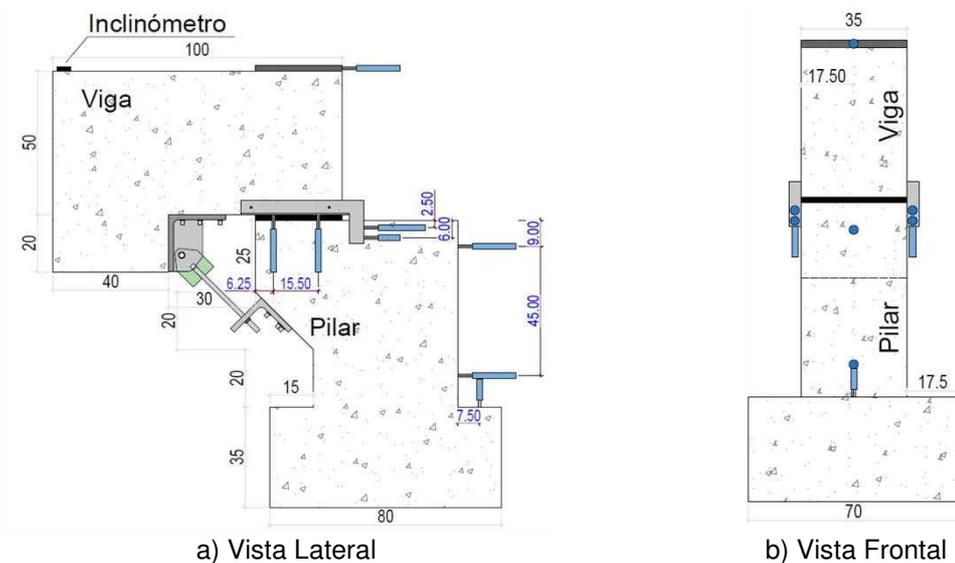
Fig. 3 – Esquema de instrumentação adotado com as dimensões gerais dos provetes (em centímetros)

A carga axial considerada no ensaio experimental foi de 150 kN ao nível da ligação, representando o peso próprio da viga e o peso próprio adicional referente à cobertura e acabamentos. A carga axial foi aplicada no início do ensaio, antes da carga horizontal. O esquema de instrumentação adotado é apresentado abaixo na Fig. 3. Oito LVDT's foram colocados na parte superior e inferior frontal da viga, outros dois na parte superior e inferior do pilar. Um LVDT adicional foi colocado ao nível da fundação para controlar a elevação/rotação da fundação

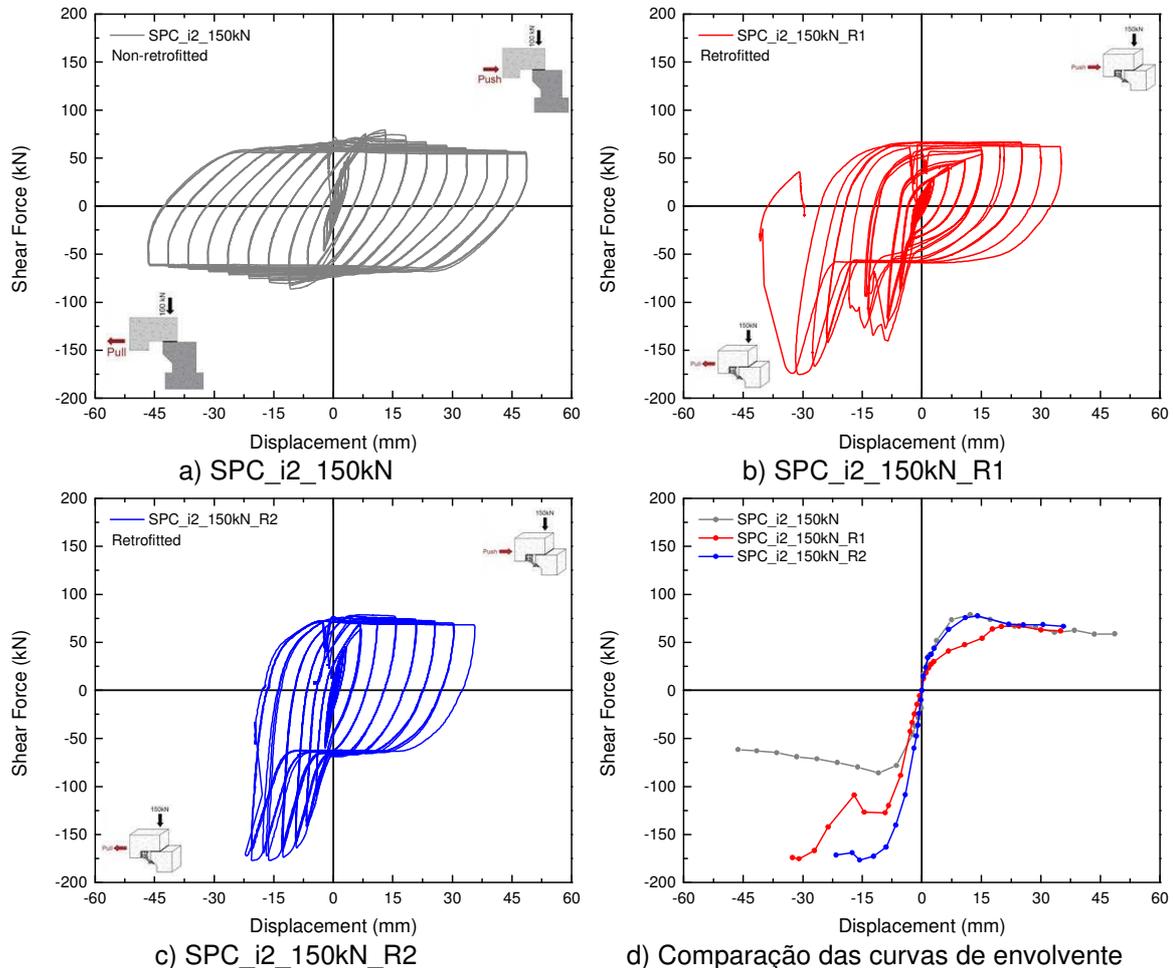
Fig. 4 – Gráficos força/deslocamento para a interface i2, e i2_R

As curvas histeréticas força-deslocamento obtidas nos provetes através dos ensaios experimentais serão analisadas. Serão apresentados dois ensaios dos provetes reforçados: SPC_i2_150 kN_R1 e SPC_i2_150 kN_R2. As curvas dos provetes SPC_i2_150 kN, SPC_i2_150 kN_R1 e SPC_i2_150 kN_R2 estão apresentadas na Fig. 4 a), b) e c), respetivamente. Um gráfico comparativo das envolventes das três curvas é apresentado na Fig. 4d).

A curva força-deslocamento do provete SPC_i2_150kN_R1 é apresentada na Fig. 4b). Antes de aprofundar a discussão dos resultados, é importante contextualizar o que ocorreu durante este ensaio. Inicialmente, o teste exibiu um comportamento regular. Porém, para deslocamentos superiores a 10 mm no sentido de tração, observou-se que as barras não estavam fixas de forma segura às cantoneiras do sistema de reforço. Consequentemente foi tomada a decisão de interromper o teste num deslocamento de 15 mm para retificar a ligação. Após esta intervenção, o ensaio foi retomado até ocorrer a rutura das armaduras. Esta explicação pode ser graficamente examinada pela forma da curva observada na direção de tração, onde é perceptível uma diminuição na resistência de corte entre os 10 mm e 20 mm. Contudo, deve ser enfatizado que, uma vez que o objetivo deste teste era avaliar a eficácia da solução de reforço proposta para

o aumento da resistência e da capacidade de dissipação de energia, pode-se concluir que este ajuste não comprometeu o objetivo geral. Analisando a curva de histerese, fica evidente que o formato é assimétrico ao invés do que foi observado no provete SPC_i2_150 kN. Esta discrepância de comportamento pode ser atribuída ao papel ativo do sistema de reforço apenas para a direção de tração. Em outras palavras, a resistência aumenta significativamente apenas quando os deslocamentos são negativos, levando à ruptura da barra. Por outro lado, na direção de compressão, a carga permanece relativamente constante em valores próximos a 65 kN.

Em relação aos principais parâmetros de resposta, a rigidez inicial na direção de compressão foi de 8.80 kN/mm, enquanto o pico de resistência atingiu os 66.80 kN para um deslocamento de 24.53 mm. Na direção de tração, o pico de carga registado foi de -175.39 kN para um deslocamento correspondente de 30.93 mm, que coincidiu com a ocorrência da ruptura da barra.

A curva força-deslocamento para a amostra SPC_i2_150kN_R2 é apresentada na Fig. 4c). Antes deste ensaio foi dada especial atenção para garantir a correta fixação das barras do sistema de reforço, visando evitar o ocorrido com o provete anterior. Mais uma vez, a assimetria é observada tanto na direção de compressão como na de tração. Na direção de compressão, semelhante ao observado no provete SPC_i2_150kN_R1, a resistência de corte permanece constante em torno de 70.6 kN. Por outro lado, na direção de tração, pode-se observar um comportamento elástico linear até um deslocamento de 13 mm. A rigidez inicial do provete foi de aproximadamente 29.82 kN/mm. A resistência máxima atingiu os 78.81 kN para o deslocamento de 6.52 mm (direção de compressão) e -177.08 kN para o deslocamento de -20.43 mm (direção de tração).

As envolventes das curvas força-deslocamento são apresentadas na Fig. 4d), onde é possível observar que a rigidez inicial dos provetes SPC_i2_150kN_R2 e SPC_i2_150kN foram 50 % e 65 % superior à SPC_i2_150kN_R1. O pico de carga na direção de compressão ocorreu em torno dos mesmos deslocamentos no caso dos provetes SPC_i2_150kN_R2 e SPC_i2_150kN (aproximadamente aos 6 mm), ao invés do observado no SPC_i2_150kN_R1 (25 mm). No que diz respeito à direção de tração, a solução de reforço foi muito eficiente, pois melhorou significativamente a capacidade resistente da ligação viga-pilar.

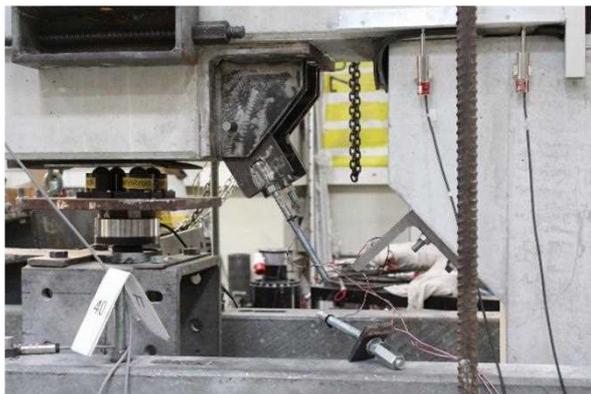
a) Visão geral da falha das barras

Neste subcapítulo serão apresentados os danos dos provetes com a solução de reforço aplicada. O comportamento do provete reforçado foi consistente ao longo dos testes experimentais e pode ser descrito por duas características principais. Primeiro, não foram observados danos na viga e no pilar, indicando ausência de fissuração ou esmagamento do betão. Em segundo lugar, à medida que os deslocamentos de tração aumentaram, houve um aumento progressivo na deformação das barras até que finalmente falharam. Os principais danos nos provetes reforçados são apresentados na Fig. 5. Observou-se que após a ruptura de uma das barras, a outra atingiu imediatamente a ruptura devido às concentrações de tensões causadas pelo rápido incremento devido à redistribuição de tensões. A posição da ruptura variou em ambas as barras, sendo que uma das rupturas ocorreu a uma zona próxima à cantoneira que liga à viga e a outra próxima à cantoneira que liga ao pilar. Do ponto de vista do conceito de projeto do reforço, esse comportamento está alinhado com as expectativas traçadas inicialmente. O reforço evitou efetivamente danos nos elementos de betão e, em vez disso, os danos concentraram-se exclusivamente nas barras de aço que ligam aos perfis de aço em forma de L (cantoneiras), servindo como dissipadores de energia. Em resumo, a técnica de reforço protegeu com sucesso os elementos de betão, ao mesmo tempo que permitiu que as barras de aço absorvessem e dissipassem energia, demonstrando assim o comportamento desejado conforme pretendido pelo conceito de projeto do reforço.

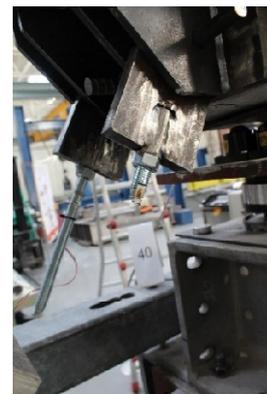
b) Detalhe do suporte da barra

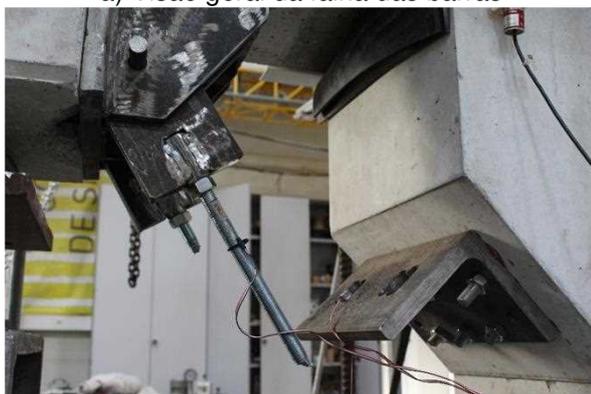
c) Nenhum dano encontrado na zona do cachorro

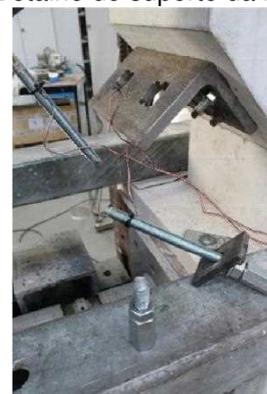
d) Detalhe da falha da barra

Fig. 5 – Danos observados nos provetes reforçados SPC_i2_150kN_R1 e SPC_i2_150kN_R2
