REHABEND 2016

REVESTIMENTOS POR PLACAGEM DE PEDRA SERRADA. ANÁLISE QUALITATIVA DOS PROCESSOS DE DEGRADAÇÃO ESTÉTICA E CONSTRUTIVA

Vale, Clara Pimenta do^{1*}

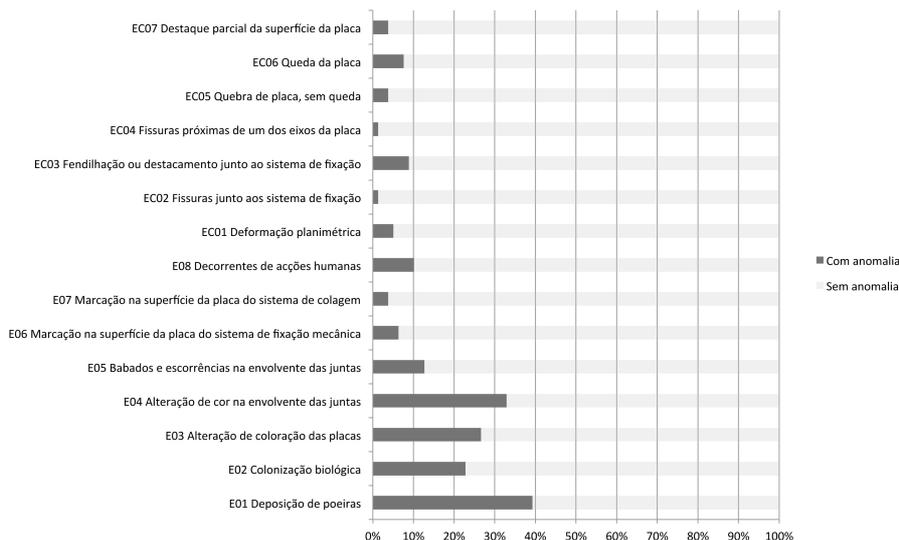
Figura 5: Prevalência de tipos de anomalias na amostra analisada

A caracterização sistemática da amostra do ponto de vista das anomalias estéticas e estético-constructiva presentes permite identificar algum tipo de prevalência de situações anómalas. Dos 103 edifícios avaliados (106 iniciais a que se retirou os 3 cujos revestimentos tinham sido alterados entre 2015-2015), 79 apresentam algum tipo de problema, muitos deles mais do que um problema. Nos gráficos apresentados, por uma questão de legibilidade, optou-se por agregar a informação por grandes tipos de anomalias, não identificando nem a distribuição (generalizada ou pontual), nem a gravidade (severa ou ligeira). Como se pode verificar na *Figura 5*, dos edifícios que apresentavam anomalias,

mais de $\frac{1}{3}$ tem problemas de alteração de cor na envolvente das juntas e de deposição de poeiras na superfície da placa, ou generalizada, ou segundo traçados preferenciais de escorrência. Praticamente $\frac{1}{4}$ apresenta problemas de colonização biológica mais ou menos graves. Contudo, as anomalias estético-construtivas, as mais graves, são também as que menos incidência têm, como podemos verificar na *Figura 6*.

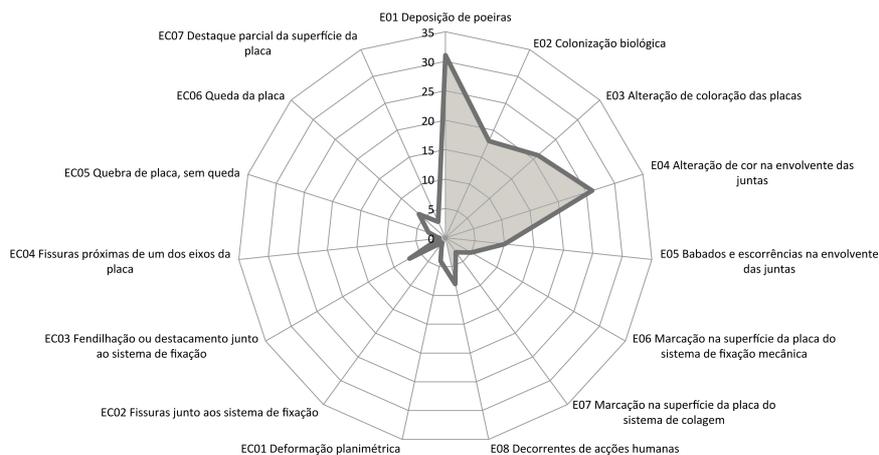
Figura 6: Distribuição relativa do tipo de anomalias detectadas. Do lado esquerdo do gráfico estão as anomalias estético-constructivas, e do lado direito, salientadas pela mancha cinza, as anomalias apenas estéticas.
