# Análise Sísmica da Igreja da Madalena na Ilha do Pico

## RESUMO

Procurando compreender o comportamento deste tipo de estruturas fez-se a análise sísmica da Igreja da Madalena, situada na freguesia do mesmo nome na Ilha do Pico, apresentando-se nesta comunicação os principais resultados obtidos, a análise desses resultados e uma solução de reforço.

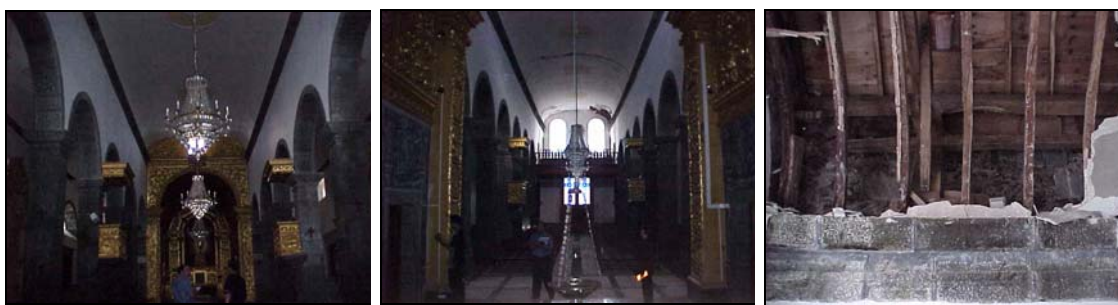
*Fig. 2 – Aspectos do interior da igreja da Madalena*

*a) Arcos que dão apoio às naves laterais e central*

*b) Coro alto por cima do hall de entrada*

*c) Apoios intermédios da estrutura de cobertura*

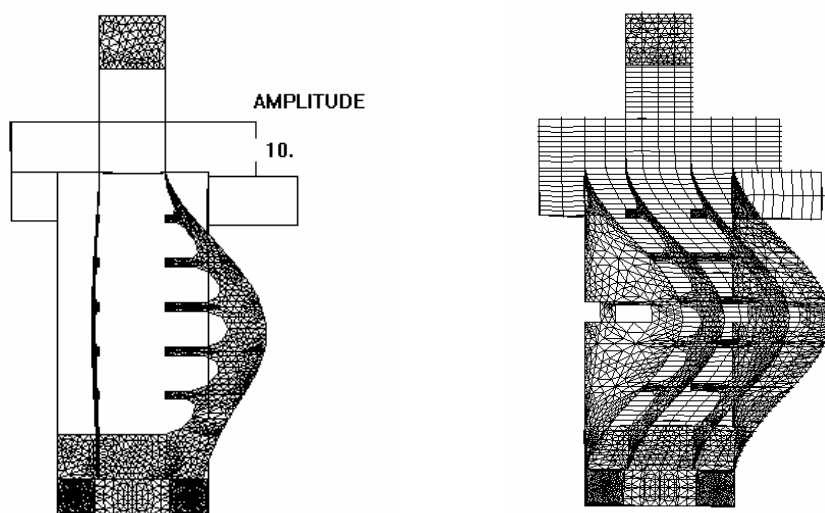
sua extremidade superior. Os modos de vibração correspondem à deformada das paredes exteriores e dos arcos da nave da Igreja, sendo modos simétricos e anti-simétricos dois a dois. Neste caso, como as paredes ficam mais rígidas os modos de vibração associados aparecem para frequências mais altas, notando-se agora os modos globais e das torres, associados aos das paredes. Nas figs. 5 a) e 5 b) apresenta-se o primeiro modo para cada uma das hipóteses.

a) Modelação só com paredes

b) Modelação com barrotes ao nível da cobertura

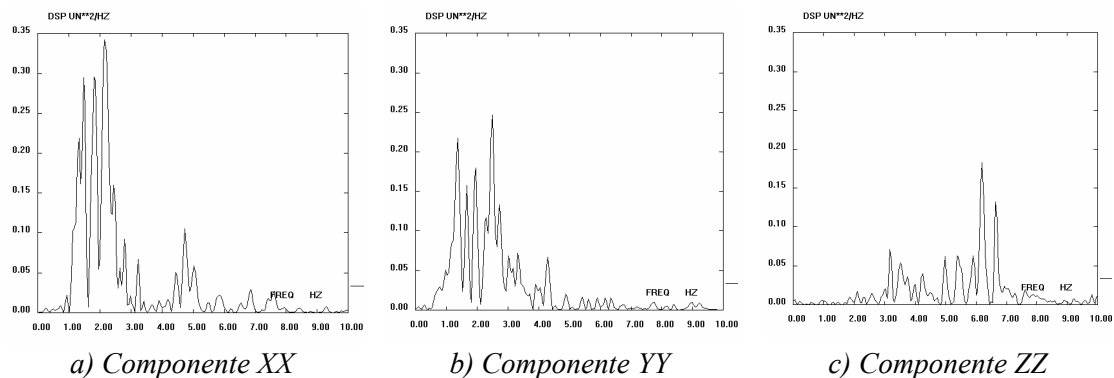
No modelo sem telhado as tensões e os esforços são de uma maneira generalizada inferiores aos do modelo com telhado, entre 20 a 30%, o que se compreende dado o conteúdo em frequências do sismo, fig. 9.

Fig. 9 – Densidade espectral de potência das três componentes do registo sísmico de 9 de Julho de 1998 no Faial.

No caso das Igrejas dos Açores as acções sísmicas são as acções mais gravosas que as solicitam e como a acção sísmica predominante é a do tipo I, sismo próximo, que se caracteriza por ter uma frequência de excitação relativamente alta, pequena duração, e uma grande componente vertical, fig. 9. O valor elevado da aceleração vertical, no caso das paredes de alvenaria traz grandes problemas ao seu comportamento estrutural, dado que alivia o peso próprio desagregando-as com relativa facilidade.
