REFORÇO DE ESTRUTURAS DE ALVENARIA DE PEDRA CONTRIBUIÇÕES DO NCREP - FEUP

António Arêde, Aníbal Costa, João Guedes, Esmeralda Paupério

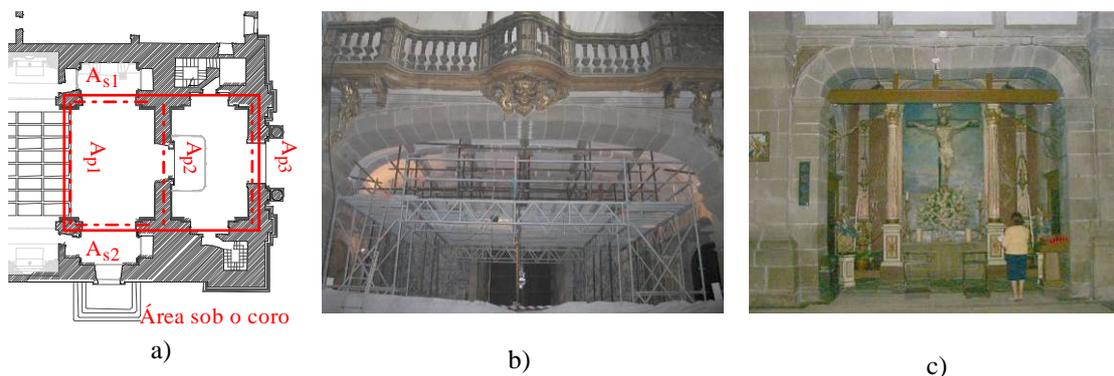
Na planta parcial do piso 0 da igreja do Pópulo (Fig. 3-a), destaca-se a planta estrutural do coro alto, onde se evidenciam o arco principal muito abatido A_{p1} (Fig. 3-b) de 9.70m de vão (e outros idênticos) e os arcos secundários A_{s1} e A_{s2} (Fig. 3-c), praticamente vigas de cantaria de 4.60m de vão, que dão apoio à abóboda que sustenta o coro alto.

Figura 3 – Coro alto da Igreja do Pópulo em Braga. a) Planta estrutural, b) arco principal A_{p1} e c) arco secundário A_{s1} .

Relativamente à abóbada e ao arco principal A_{p1} , que se ilustram na Fig. 3-b, verificou-se a existência de acentuada deformação. Em particular, o arco exibia deformações verticais com aberturas de juntas na zona de fecho, enquanto que a abóbada apresentava deformações importantes originando um empenamento da sua superfície com dupla curvatura invertida em relação à estrutura não deformada e abertura de juntas em alguns elementos das nervuras de cantaria, por vezes com valores próximos dos 10mm.

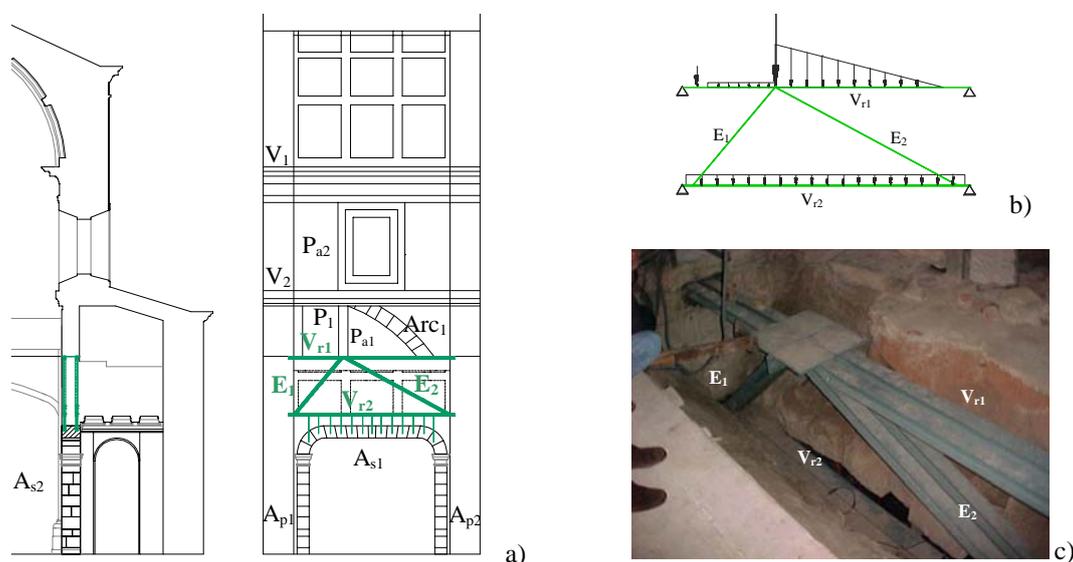
Aquando das inpecções iniciais, foi possível verificar que os arcos secundários (já provisoriamente escorados conforme ilustrado na Fig. 3-c) se encontravam solicitados por parte do peso da parede sobrejacente, tal como esquematizado na Fig. 4-a). De facto essa carga teoricamente seria já desviada por um semi-arco que foi possível encontrar, mas

devido a movimentos externos da fundação provocados por trabalhos no subsolo adjacente, terão ocorrido descompressões nesse semi-arco e a nova configuração de equilíbrio passou a envolver encaminhamento de carga vertical directamente para o arco em estudo. Por outro lado, alterações entretanto efectuadas ao longo dos tempos, na distribuição funcional e nos acessos ao coro alto, deram origem à introdução de um pilar P_1 (Fig. 4-a) que igualmente passou a encaminhar cargas verticais para o arco A_{s1} .

Figura 4 – Arco secundário. a) Secção transversal e alçado frontal com implantação da nova estrutura metálica auxiliar; b) esquema estrutural e cargas e c) instalação da mesma estrutura metálica.

A solução proposta e implementada consistiu então em inserir a estrutura metálica esquematizada na Fig. 4-a) sobre o arco e sob os restantes elementos sobrejacentes. Na Fig. 4-b) ilustra-se o esquema de cálculo adoptado para a estrutura metálica que se pode observar na Fig. 4-c) já instalada no local. A estrutura destinou-se assim a resistir às cargas que estavam a acentuar as deformações no arco em causa, desviando-as para as colunas laterais de apoio sem lhes introduzir impulsos horizontais, e simultaneamente suspender parcialmente as pedras do arco à custa de tirantes verticais aparafusados à viga inferior da treliça e ancorados às pedras do arco com buchas químicas. A estrutura metálica ficou completamente oculta na parede e o arco ficou então isolado de efeitos estruturais nefastos, devido à modificação estrutural introduzida.

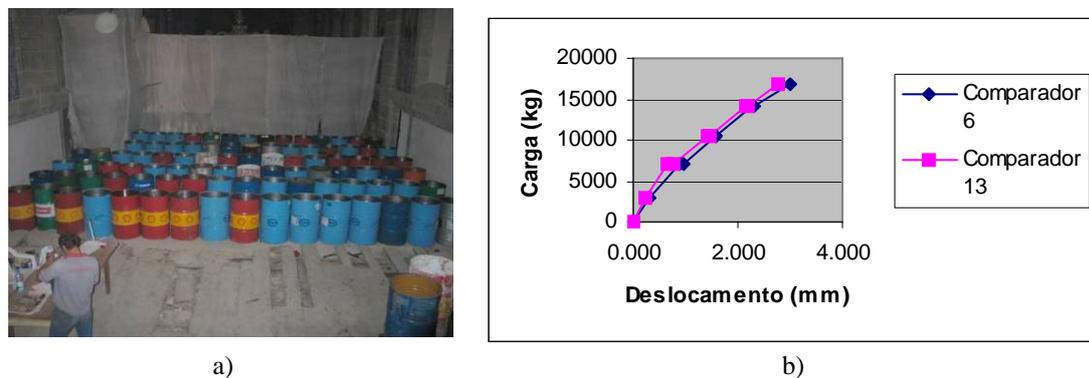
O carregamento foi materializado em cinco etapas, enchendo o reservatórios até atingir uma carga distribuída de cerca de 2.9kN/m^2 , tendo-se obtido o gráfico carga-deslocamento ilustrado na Fig. 5-b. Os resultados, em particular o gráfico relativo aos pontos de registo mais significativo, mostra uma resposta com pequena perda de rigidez, sem indícios de tendência para uma rotura imediata.

Por outro lado, os pequenos deslocamentos verticais registados associados à não abertura visível das juntas monitorizadas, indicaram que a carga aplicada na estrutura se encontrava dentro de limites de segurança aceitáveis, embora não quantificáveis.

Figura 5 – Ensaio de carga no arco principal do Pópulo. a) Posicionamento dos reservatórios e b) gráfico carga-deslocamento registado

Em face destes resultados, a solução de reforço descrita foi abandonada, e optou-se por uma intervenção minimalista de reforço localizado das ligações entre os vários elementos das nervuras em cantaria. Assim, as juntas de pedra que as constituem foram “gateadas” com chapas de aço inox, em forma de U invertido ou E deitado, chumbadas nas pedras por forma a “gatear” uma ou duas juntas, respectivamente. A operação de fixação seguiu o processo tradicional de chumbo derretido, ilustrando-se na Fig. 6 algumas juntas já gateadas.

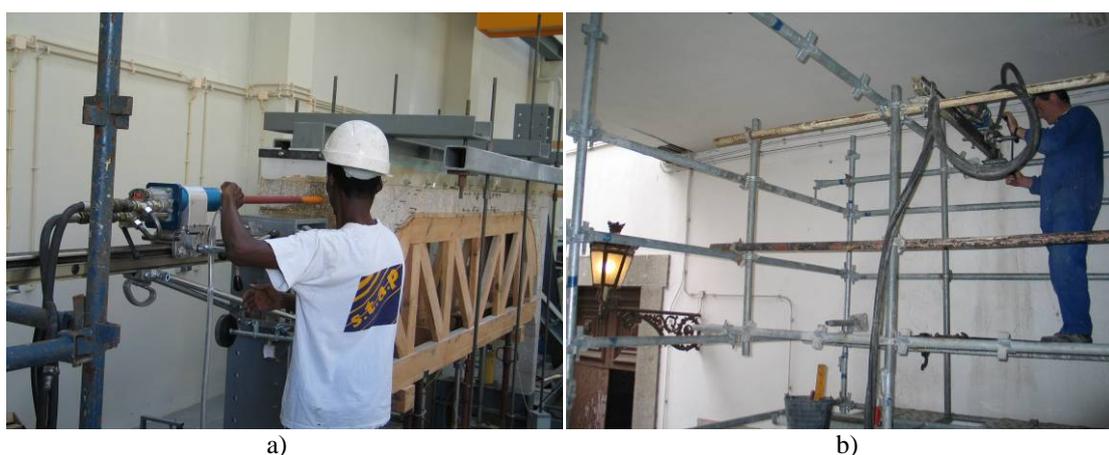
Figura 10 – Furação para introdução de pré-esforço. a) No arco modelo em laboratório. b) No arco real.

A solução preconizada foi então a de aplicar ao arco uma componente de pré-esforço à custa de varões longitudinalmente introduzidos no arco/viga em furos previamente abertos. A viabilidade tecnológica desta opção foi previamente confirmada no modelo experimental em laboratório onde foram executados dois furos longitudinais de cerca de 4.5m a 1/3 de altura da secção central do arco modelo conforme se ilustra na Fig. 10-a. Subsequentemente o arco foi sujeito a diversos ensaios de carga vertical crescente para diferentes níveis de pré-esforço longitudinal.

No arco real da igreja foi realizada idêntica furação (Fig. 10-b) ao longo de cerca de 12m, abrangendo também a espessura das paredes de apoio onde os varões foram amarrados. A furação foi precedida de uma ligeira correcção altimétrica do perfil longitudinal do arco

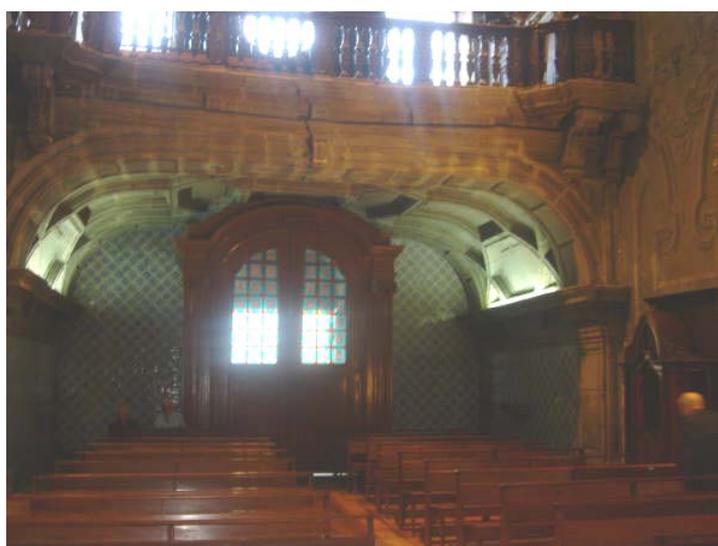
Figura 13 – Arco do coro-alto da Igreja dos Terceiros após reforço.

Após esta operação procedeu-se à segunda fase de injeção e selagem final dos conectores, tendo então ficado o arco transformado numa viga de pedra de várias camadas, dotada de resistência aos esforços rasante, transverso e momentos flectores através dos conectores verticais, da selagem das juntas, da chapa de aço superior e do compressão longitudinal inferior introduzida pelos varões. Esta opção permitiu assim que a secção do arco participasse na resistência em toda a sua altura, conduzindo a uma adequada estabilização da estrutura após retirada do escoramento, confirmada por uma reduzida flecha final a meio-vão de cerca de 1,5mm (correspondente a 1/6000 do vão total ou 1/3300 do vão livre entre apoios, i.e. com secção de altura constante). Na Fig. 13 apresenta-se a imagem final do arco após o reforço, já completamente liberto do inestético escoramento provisório.

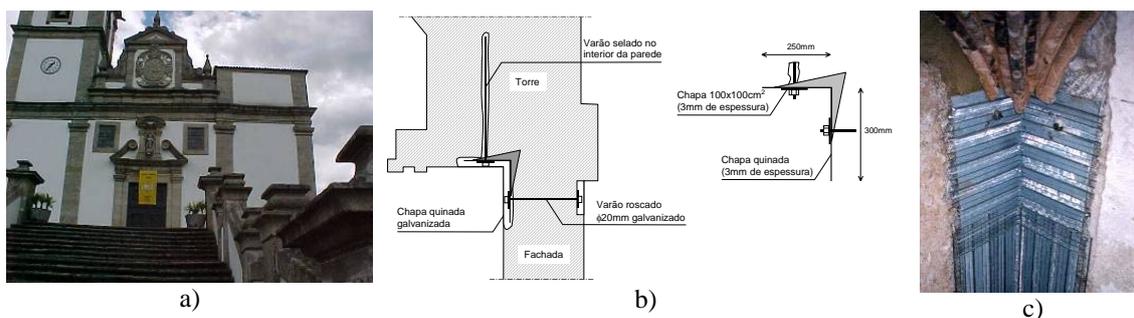
No caso da Igreja de Ponte da Barca (Fig. 14-a) as patologias principais referiam-se à deformação para fora do plano da fachada principal com evidentes sinais de destaque junto à ligação com as paredes das torres da igreja.

Figura 14 – Igreja de Ponte da Barca. a) Fachada principal; b) esquema de reforço da zona de ligação; c) vista do reforço em fase de instalação.

A estratégia de intervenção proposta e realizada passou essencialmente por reforçar a zona de ligação entre aquelas paredes e por tirar partido do pavimento do coro alto e da cobertura para travar a parede da fachada relativamente a movimentos para fora do seu plano. O reforço do cunhal encontra-se sumariamente esquematizado na Fig. 14-b e ilustrado por uma vista pelo interior da igreja na Fig. 14-c.

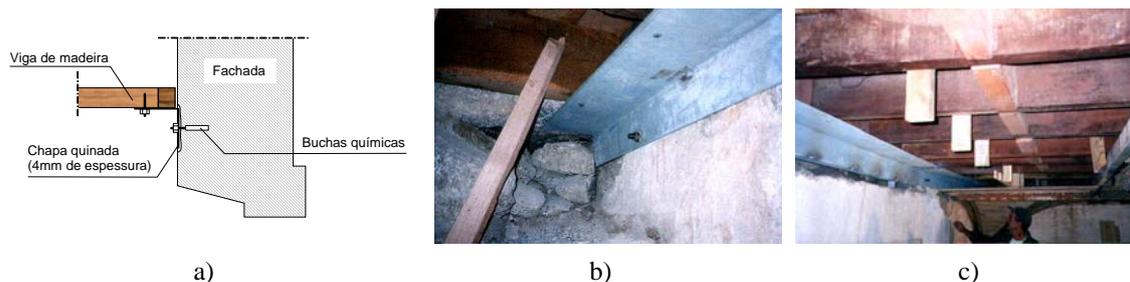
Figura 15 – Igreja de Ponte da Barca. a) Esquema de ligação ao nível do pavimento do coro alto; b) chapa quinada de reforço; c) apoio do vigamento de madeira na chapa de ligação.

O reforço da ligação ao nível do pavimento do coro alto, passou pela instalação de uma chapa quinada chumbada à parede de fachada e destinada a dar apoio às vigas de madeira do pavimento do coro, também estas fixadas à chapa quinada conforme esquematizado na Fig. 15-a. A implementação desta solução encontra-se ilustrada nas Figuras 15-b e 15-c.

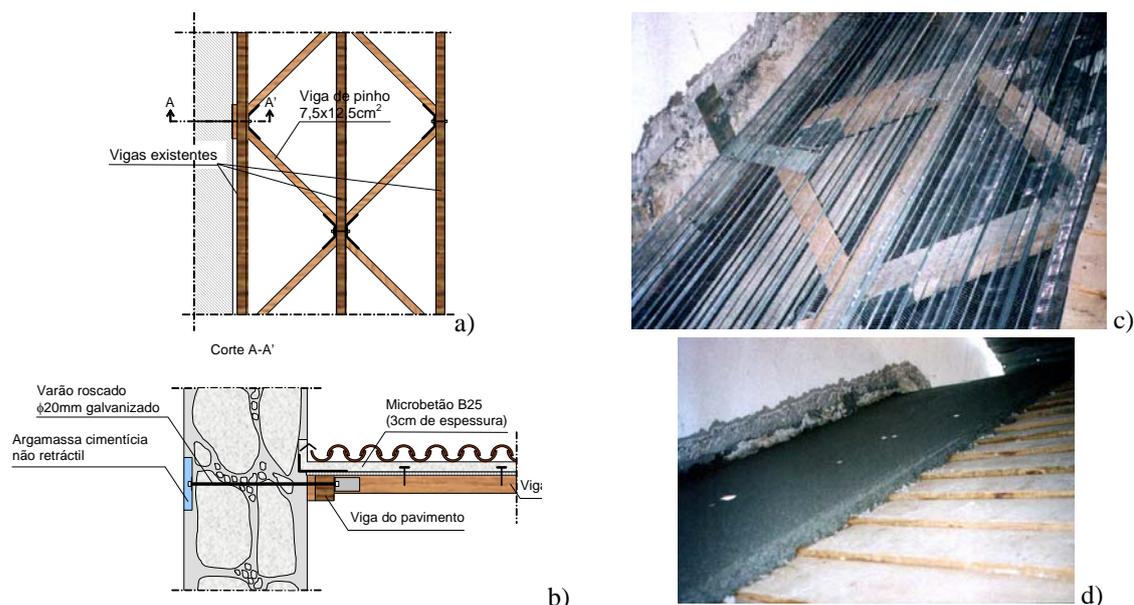
Figura 16 – Igreja de Ponte da Barca. a) Esquema de reforço junto à fachada; b) detalhe da ligação cobertura-fachada e lajeta de micro-betão; c) vista da aplicação reforço e d) da lajeta de micro-betão.

Por sua vez, a ligação ao nível da cobertura (por onde se verificavam infiltrações de água), foi estabelecida através do esquema ilustrado na Fig. 16-a que consistiu na introdução de diagonais de travamento das barras de madeira existentes segundo o plano das águas da cobertura. Sobre o conjunto foi colocada uma rede de metal distendida em aço galvanizado (Figuras 16-b e 16-c), destinada a receber uma lajeta de microbetão (Fig. 16-d) para rigidificar aquela zona e permitir uma ligação contínua mais eficaz à fachada. Pontualmente, nas secções de cruzamento das diagonais com a fachada, foram introduzidos varões de ligação atravessando a parede. Uma descrição mais aprofundada desta intervenção pode ser consultada em (Guedes e Costa 2002).

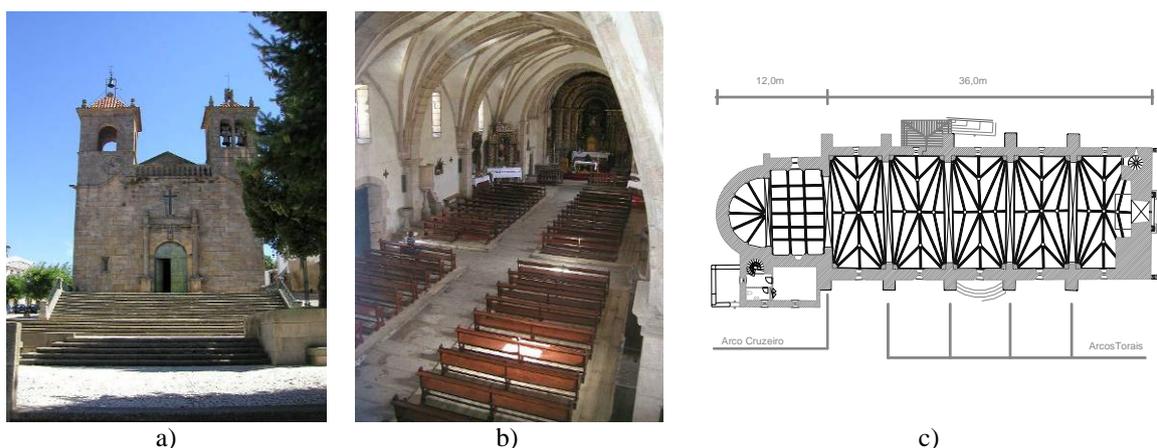
O caso da igreja de Vimioso (Fig. 21-a e 21-b) apresenta algumas semelhanças com os anteriores em termos de patologias observadas e das respectivas causas, mas foi objecto de uma abordagem mais extensa e profunda.

Estruturalmente a nave é constituída por uma sucessão de abóbadas ogivais apoiadas em arcos torais e nas paredes longitudinais, enquanto que sobre o altar-mor existe uma abóbada cilíndrica e dois arcos, um dos quais o arco triunfal. As principais patologias estruturais observadas reportaram-se a: *i*) uma acentuada deformação do arco triunfal (Fig. 22-a) que, apesar de estar registada há décadas, conviria corrigir de modo a não ser causa de instabilidade por alterações de funcionamento estrutural induzidas por factores externos; *ii*) uma inadequada concepção estrutural da estrutura do telhado que transmitia cargas directamente aos arcos e abóbadas da nave e da capela-mor (Fig. 22-b) induzindo deformação generalizada dos arcos (Fig. 22-c); *iii*) fissuração das paredes da nave e da capela-mor, relacionadas com o deficiente funcionamento da cobertura.

Figura 21 – Igreja de Vimioso. a) Vista frontal exterior; b) vista interior da nave; c) planta geral

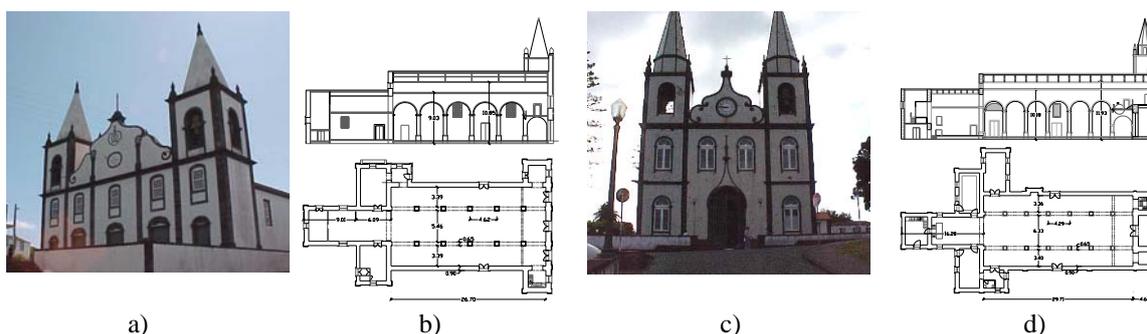
Figura 24 – Igrejas das freguesias de Bandeiras (a e b) e de Madalena (c e d) na ilha do Pico, Açores.

Na sequência das crises sísmicas que afectaram as duas igrejas, os danos que nelas foram encontrados estão directamente relacionados com o tipo de alvenaria e com a própria configuração estrutural dessas construções. Provavelmente devido à sua localização relativamente ao foco do sismo, a igreja de Bandeiras sofreu mais danos estruturais do que a de Madalena, referindo-se assim apenas os danos naquela (Fig. 25).

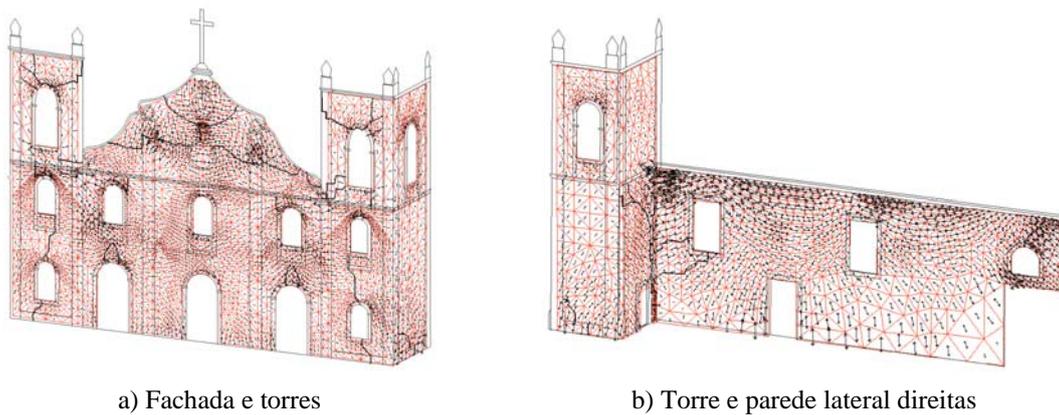
Os resultados de cálculos dinâmicos no domínio do tempo sob a acção do acelerograma realmente registado, permitiram obter muita informação de valores e distribuições de tensões na estrutura. Na Fig. 28 exemplifica-se um dos tipos de resultados obtidos, correspondente à distribuição da máximas tensões principais de tracção ao longo de toda a história de carga, para a fachada principal e a parede lateral direita, na modelação A que foi a considerada mais próxima da situação real da igreja antes de ser intervencionada.

Sobre os mesmos desenhos da Fig. 28 foram esboçadas as fendas realmente encontradas naquelas zonas da estrutura, podendo-se observar adensamentos das tensões de tracção na vizinhança daquelas fendas. Note-se as manchas de tracções na ligação da fachada ao frontispício (Fig. 28-a) seguindo o alinhamento do telhado, em alguns arcos das torres e da fachada e, de modo especial, no canto de ligação da parede lateral à torre (Fig. 28-b). Os resultados obtidos, pese embora provenientes duma análise linear elástica sem uma discretização refinada da alvenaria, indicam uma concordância relativamente boa com os danos observados, validando assim a confiança na modelação adoptada.

Figura 28 – Distribuições de tensões principais de tracção a) nas fachadas e torres e b) na parede lateral direita e torre.

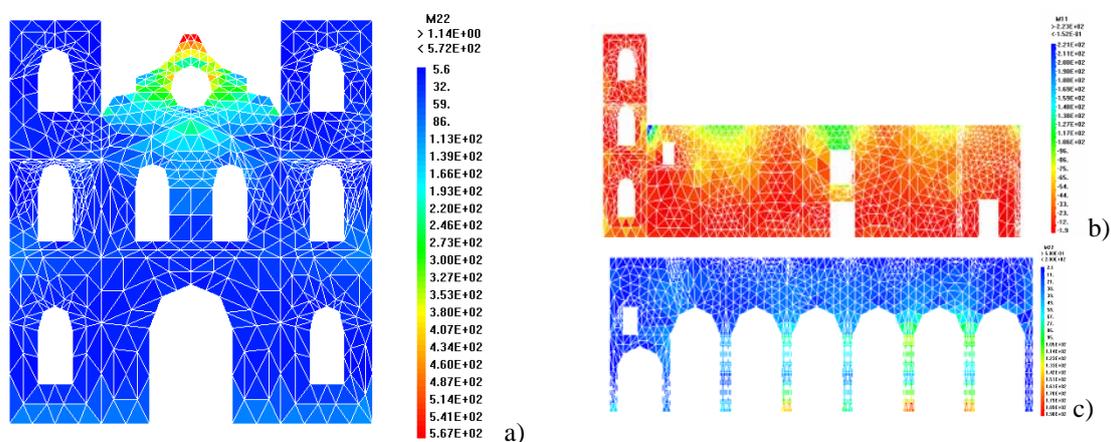
Em face de resultados deste tipo, e de outros como os ilustrados na Fig. 29 referente a distribuições de momentos flectores nas paredes de fachada e laterais, foi possível identificar as zonas críticas de concentrações de esforços e dispôr de uma base mínima de orientação para o projecto de reforço sísmico

Figura 29 – Distribuições de momentos flectores máximos na igreja de Madalena. a) Momentos de flexão vertical na fachada principal, b) momentos flectores horizontais na parede lateral direita e torre e c) momentos verticais na parede interna dos arcos.

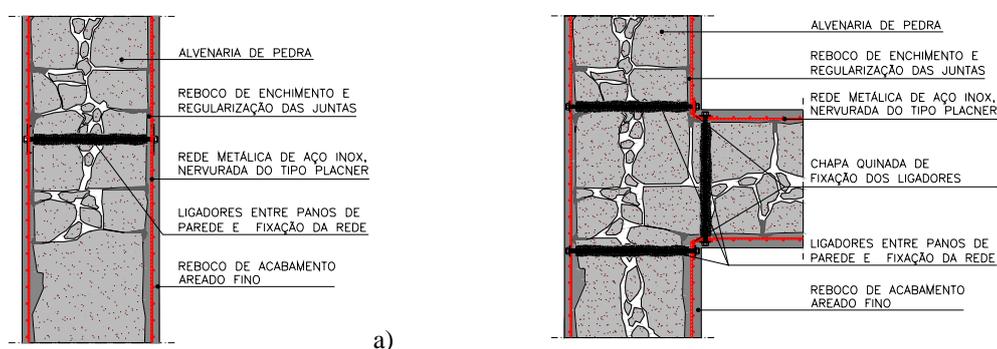
Figura 30 – Esquemas de reforço das paredes. a) Zona corrente e b) zona de intersecção de paredes.

Assim, procurando garantir a integridade das paredes de alvenaria revestida, adoptou-se o sistema de reboco armado colocando uma malha de aço (galvanizado ou inox de preferência) em cada uma das faces da parede ligando-as através de conectores conforme se indica esquematicamente na Fig. 30-a). Nas zonas dos cantos e das aberturas foram adicionalmente colocadas cantoneiras metálicas ou chapas quinadas e ligadas por parafusos para fazer uma conexão eficiente entre as paredes cujas pedras não apresentem um cruzamento adequado para um bom travamento (Fig. 30-b).

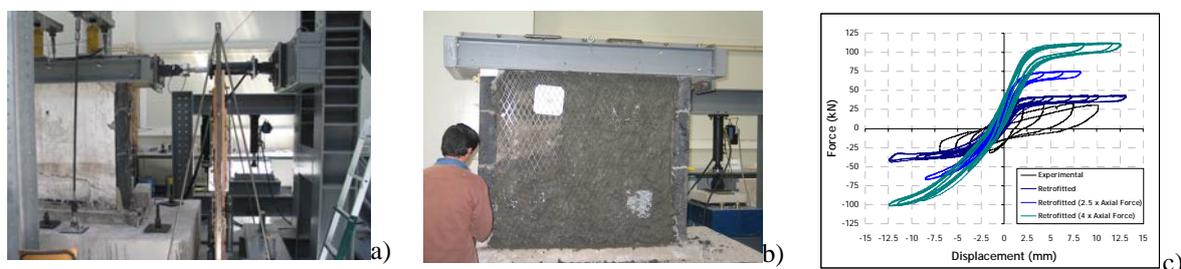
da ilha do Faial. Essa utilização foi objecto de validação experimental no Laboratório de Engenharia Sísmica e Estrutural (LESE) da FEUP sobre um troço de parede original de uma casa da ilha do Faial, transportado para o dito laboratório onde foi ensaiada sob acções cíclicas horizontais nas condições originais, seguidamente reforçada com reboco armado usando os mesmos materiais adoptados no Faial e de novo testada já com reforço. A Fig. 31-a mostra essa parede não reforçada durante o primeiro ensaio, enquanto que a operação de reforço é ilustrada Fig. 31-b. A comparação de resultados dos ensaios antes e após reforço é evidenciada na Fig. 31-c, e permitiu constatar, em conjunto com o observado durante o ensaio, que após o reforço o painel de parede passou praticamente a mover-se como corpo rígido por rotação na base onde abriu uma fenda concentrada em toda a extensão da parede por não ter ligação do reforço à fundação. Este movimento de *rocking* ocorreu de forma idêntica para níveis crescentes de força vertical, sem qualquer dano visível no painel de parede e, apesar de exibir pouca dissipação energética, evidenciou maior capacidade de deslocamento sem esmagamento na base.

Figura 31 – Validação experimental de reforço das paredes com reboco armado. a) Parede original sob ensaio, b) parede em fase de reforço e c) comparação de resultados experimentais.

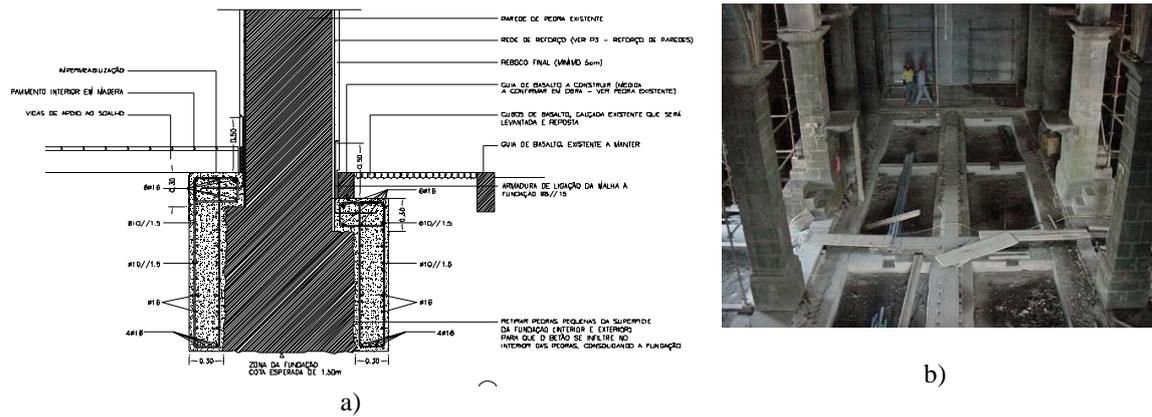
Figura 33 – Reforço das fundações das paredes exteriores por uma fundação contínua. a) Pormenor de projecto e b) vista da intervenção

- Reforço de fundações, com vista a permitir ligar o reboco armado à fundação e ligar os diversos elementos (paredes e colunas) a este nível através de linteis de betão armado, conforme ilustrado na Fig.33 em corte esquemático e em detalhe de implementação.

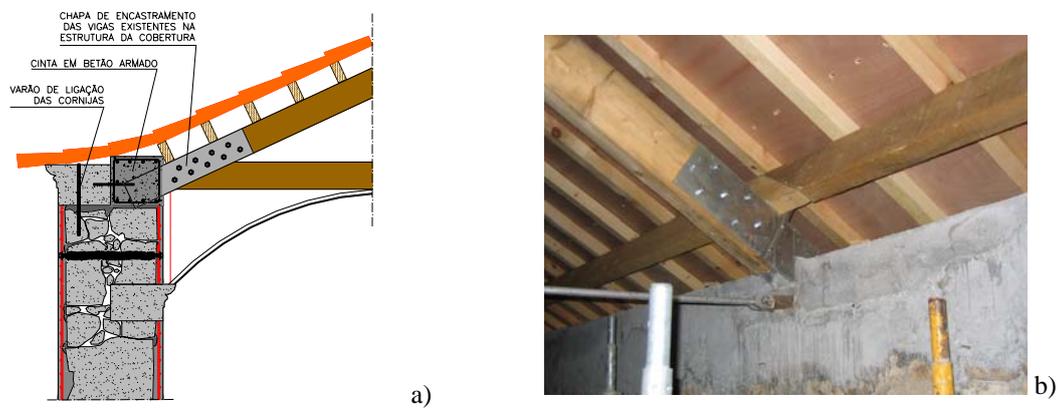
Figura 34 – Reforço ligação da cobertura às suas paredes de apoio. a) Desenho esquemático e b) vista da intervenção

- Ligação das paredes à cobertura, tanto nas fachadas em que esta se apoia como nas empenas às quais aquela é paralela. A ligação às fachadas encontra-se ilustrada nas Fig. 34, tanto em desenho esquemático como em implementação em obra, enquanto que a ligação às empenas seguiu uma estratégia idêntica à da Igreja de Ponte da Barca (já apresentada atrás)

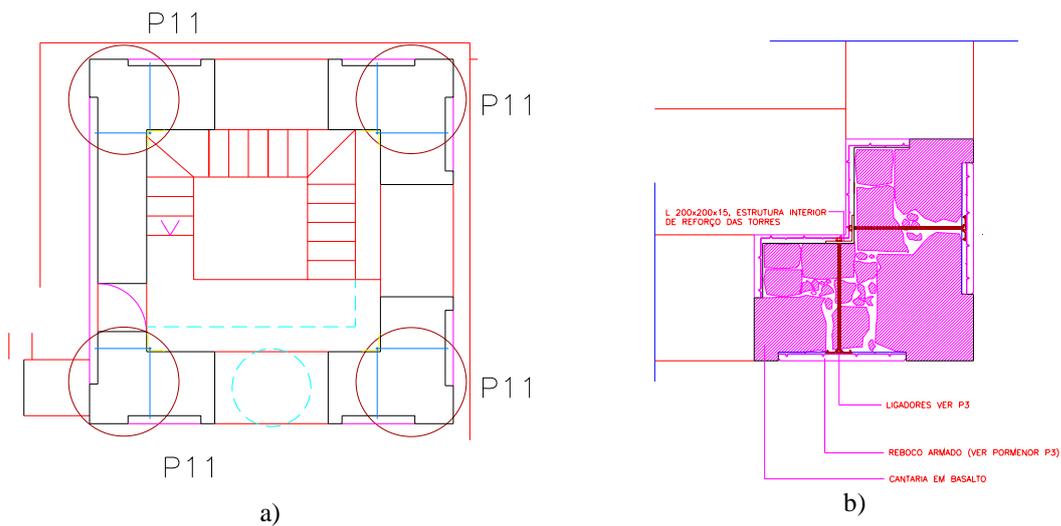
Figura 35 – Reforço das torres. a) Localização dos reforços nos cantos junto à base. b) Desenho do reforço junto a elementos de cantaria de basalto.

- Reforço das torres usando também a técnica do reboco armado, mas com especial cuidado por introdução de chapas quinadas nos diversos cantos das torres (Fig. 35) e na ligação dos patamares às paredes, com inclusão de varões roscados atravessando a parede destinados a materializar a ancoragem da armadura do reboco. Fotografias da implementação encontram-se na Fig. 36.

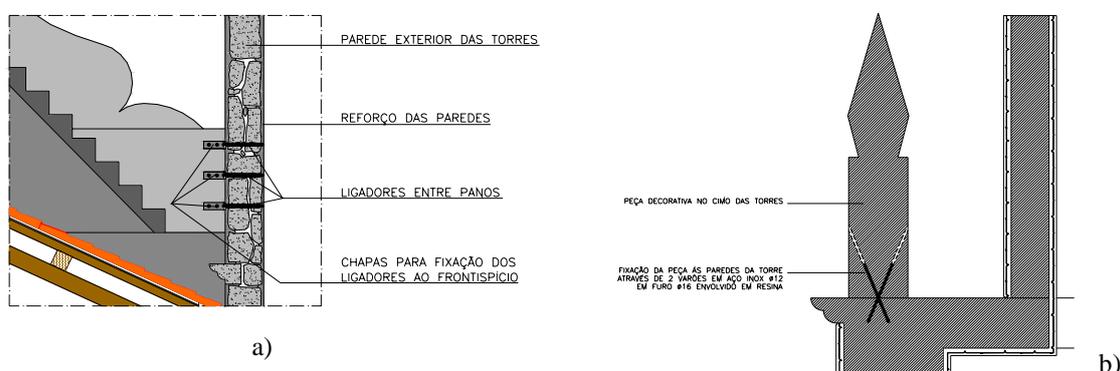
Figura 37 – Fixação de elementos não estruturais. a) Ligação do frontispício às paredes das torres e b) esquema de ancoragem de pináculos .

Por fim, diversos elementos não estruturais, tais como o frontispício e pináculos decorativos, cruces, etc, foram devidamente ligados a elementos estruturais adjacentes. A ligação do frontispício da parede de fachada às paredes exteriores das torres foi realizada através chapas quinadas e conectores roscados atravessando os dois panos de parede conforme esquematicamente ilustrado na Fig. 37-a. Pináculos existentes nas torres, foram ligados ao topo das paredes onde se apoiam através de ancoragens como esquematizado na Fig. 37-b.
