# PARECER RELATIVO AO VALOR PATRIMONIAL E ESTADO DE CONSERVAÇÃO DO CAVALETE MINEIRO DE S. VICENTE DAS MINAS DE CARVÃO DE S. PEDRO DA COVA – GONDOMAR

Março de 2016

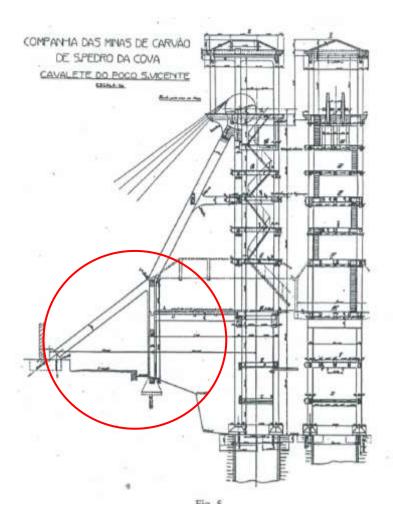
Figura 4 – Esquema do Cavalete S. Vicente.

"Um pormenor interessante a realçar diz respeito à forma especial das escoras. Como o seu prolongamento viria a cair sobre uma via de comunicação, que não seria fácil de deslocar, foram as escoras "quebradas" no nível 15.00 m, repousando sobre dois prumos contraventados, e seguindo, a partir deste nível, com uma nova inclinação que lhe permitiu passar sobre a referida estrada. A altura livre debaixo das escoras, medida no eixo da estrada, é de 4.5 m."

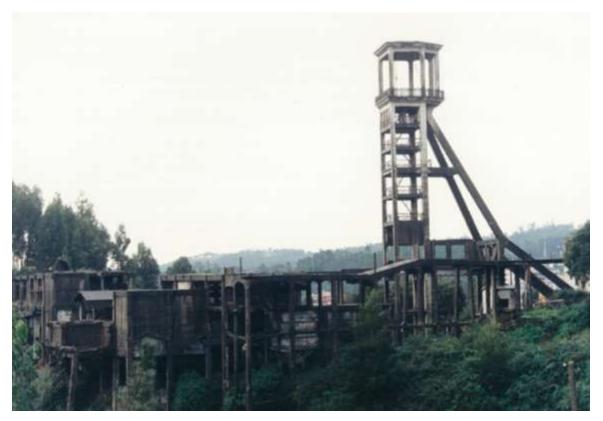
Figura 5 – O Cavalete S. Vicente em parte do seu contexto paisagístico.

O estado geral do Cavalete parece manter o aprumo original com um aspeto arquitetónico que se impõe no conjunto das construções envolventes, que apresentam níveis de degradação ainda mais acentuados (ver figuras 5 e 6).
