INSPECÇÃO E DIAGNÓSTICO ESTRUTURAL DE CONSTRUÇÕES HISTÓRICAS

Algumas contribuições da FEUP

ANTÓNIO ARÊDE
Engenheiro
Prof. FEUP

ANÍBAL COSTA
Engenheiro
Prof. FEUP

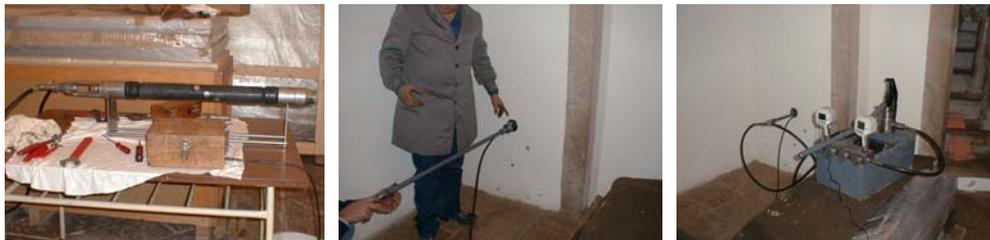
Em colaboração com o LNEC, foram realizados ensaios (Figura 3) em dois furos de sondagem com cerca de 1.80 m de comprimento, executados em dois níveis das paredes dos contrafortes (pouco acima do piso térreo e ao nível das janelas superiores). O esquema dos ensaios consistiu na aplicação de ciclos de carga-descarga e na medição dos correspondentes deslocamentos diametrais daí resultantes. Os valores obtidos permitiram determinar o módulo de elasticidade global dos materiais e, por confronto com os resultados de outros ensaios (dinâmicos), verificou-se que, com esta técnica, é possível estimar aquela grandeza, apesar da zona em análise ser consideravelmente limitada quando comparada com a dimensão da estrutura.

(a) (b) (c)
Figura 3 - Ensaio de dilatómetro – (a) equipamento, (b) colocação do dilatómetro, (c) ensaio

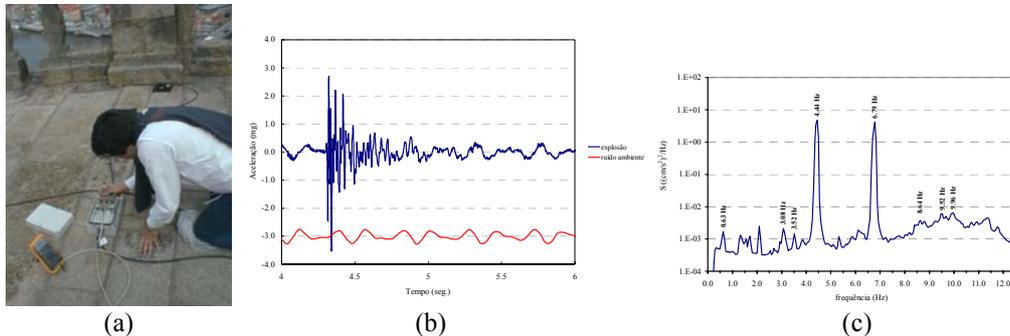
Estes ensaios foram realizados em colaboração com o LNEC e permitiram identificar o comportamento dinâmico da estrutura (frequências e modos de vibração), a partir da medição de acelerações em diversos pontos da igreja (em quatro níveis), induzidas pela acção do ruído ambiente e da excitação resultante da explosão de detonadores de baixa potência enterrados no pátio exterior à igreja (Figura 4). Os resultados foram assim obtidos em termos de frequências e correspondentes modos de vibração, de onde se salientam os valores de 3.08, 3.52, 4.44 e 6.79 Hz, que se revelaram essenciais na calibração do modelo numérico da estrutura (5).

Figura 4 - Ensaios dinâmicos – (a) ajuste de instrumentação, (b) amostra de sinal, (c) espectro de potência médio

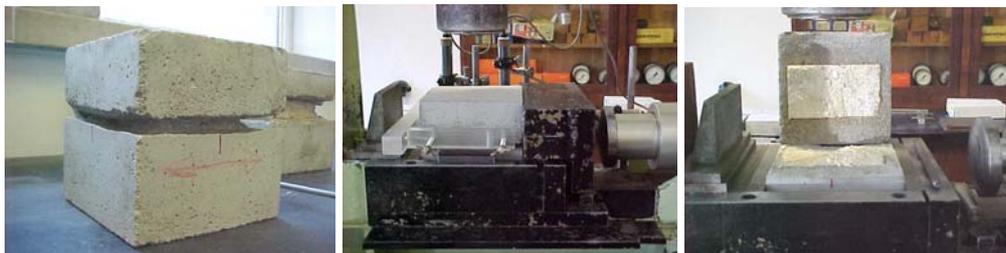
A avaliação do comportamento mecânico dos dois tipos de juntas existentes na estrutura (junta seca e junta com argamassa), nomeadamente a quantificação da resistência a cargas normais e ao deslizamento, foi efectuada com recurso a ensaios no Núcleo de Obras Subterrâneas do Departamento de Barragens do LNEC (Figura 5), sobre provetes devidamente preparados para esse efeito. Foi dado maior destaque à análise dos resultados obtidos nos provetes de junta seca, dado tratar-se do tipo de ligação a modelar entre os blocos dos arcos.

Figura 5 - Ensaios de caracterização das juntas – (a) provete de junta, (b) fase inicial do ensaio, (c) provete após ensaio de corte

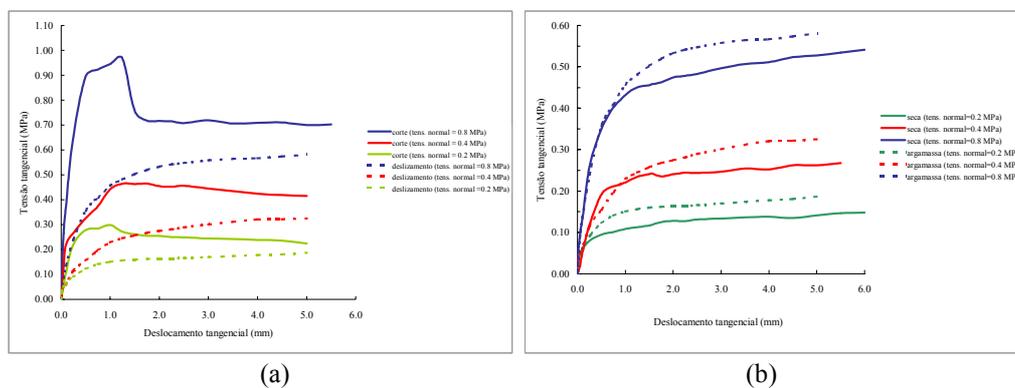
A partir dos ensaios de carga normal e de deslizamento (11) foi estimada a rigidez normal e tangencial das juntas. Dos ensaios de corte e deslizamento sob vários níveis de compressão, foi possível obter várias curvas de resposta deste material ao corte (Figura 6) e ajustar a leis de comportamento, nomeadamente das juntas secas, para utilização nos modelos numéricos. Em particular na Figura 6 apresentam-se algumas curvas que permitiram, por um lado comparar resultados de ensaios de corte de juntas com argamassa (que provocam a rotura tangencial da junta) com posteriores ensaios de deslizamento na mesma junta (Figura 6-a), e por outro lado comparar as curvas de resposta ao deslizamento em juntas secas e com argamassa, para um mesmo nível de tensão normal (Figura 6-b).

Figura 6 - Curvas de resposta média das juntas para várias tensões normais: (a) ensaios de corte (traço cheio) e deslizamento (traçado) em junta com argamassa, (b) ensaios de deslizamento em junta seca (traço cheio) e com argamassa (traçado)

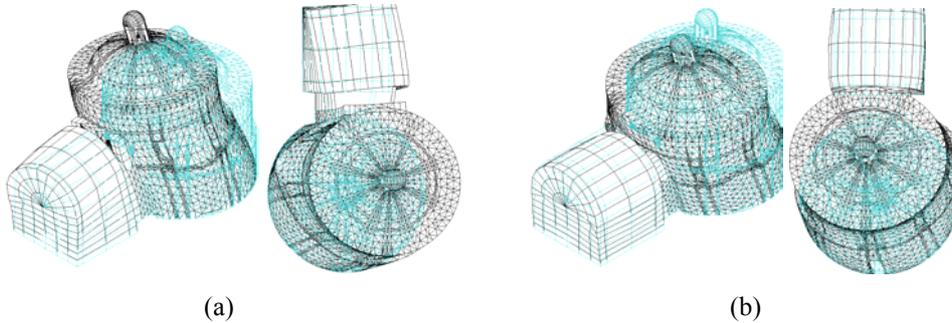
A primeira fase do processo consistiu na calibração das propriedades dos materiais, a partir da comparação das frequências e modos de vibração medidos no ensaio dinâmico *in situ*, com os determinados no cálculo numérico da estrutura. Verificou-se uma proximidade bastante razoável entre os resultados obtidos pelas duas vias de análise (experimental e numérico), principalmente no que se refere aos dois primeiros modos de vibração (3.08 Hz e 3.52 Hz versus 3.13 Hz e 3.54 Hz) ilustrados na Figura 7.

Figura 7 – Modos de vibração em planta e perspectiva obtidos da modelação numérica:
(a) 1º modo ($f=3.13$ Hz) e (b) 2º modo ($f=3.54$ Hz)

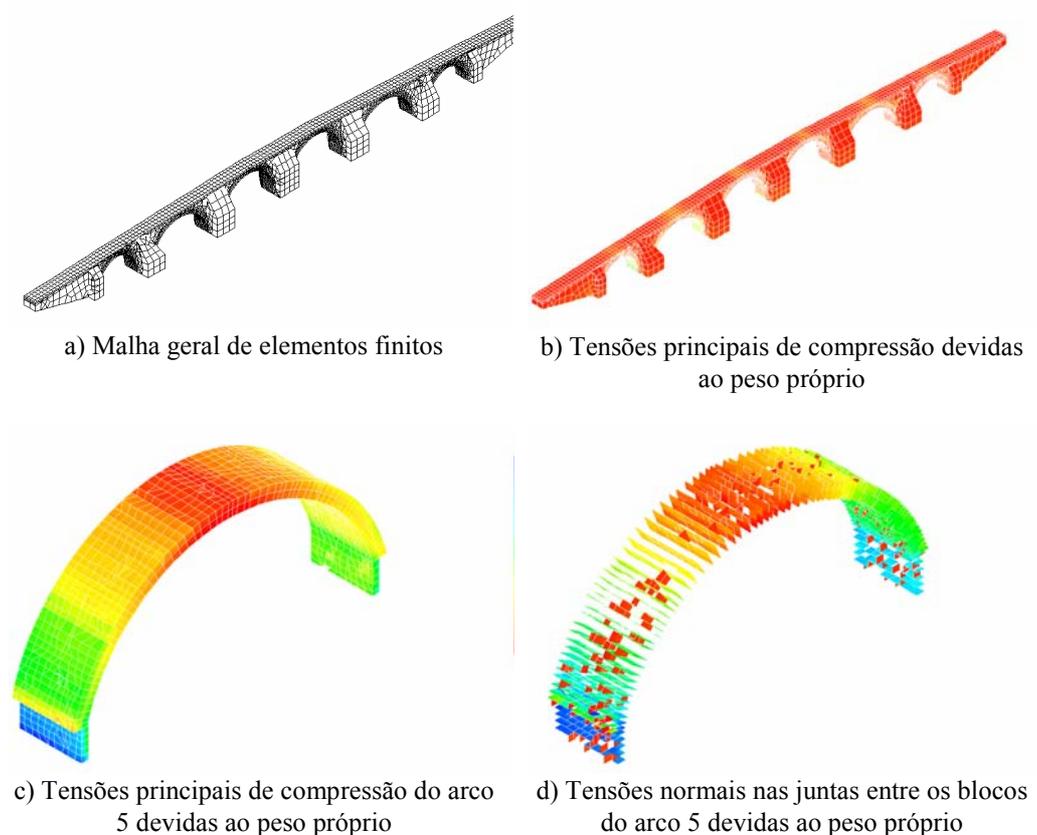
A título exemplificativo incluem-se nas figuras seguintes alguns resultados do trabalho desenvolvido. Assim, na Figura 12-a) ilustra-se o aspecto geral da malha de elementos finitos constituída para a simulação numérica do comportamento da ponte. Na Figura 12-b) apresenta-se a distribuição das tensões principais de compressão devidas apenas ao peso próprio da ponte, enquanto que nas Figuras 12-c) e 12-d) se ilustram detalhes, respectivamente, das tensões principais de compressão nos blocos do arco 5 e das tensões normais nas suas juntas.

Figura 12 – Identificação dos elementos estruturais da ponte da Lagoncinha

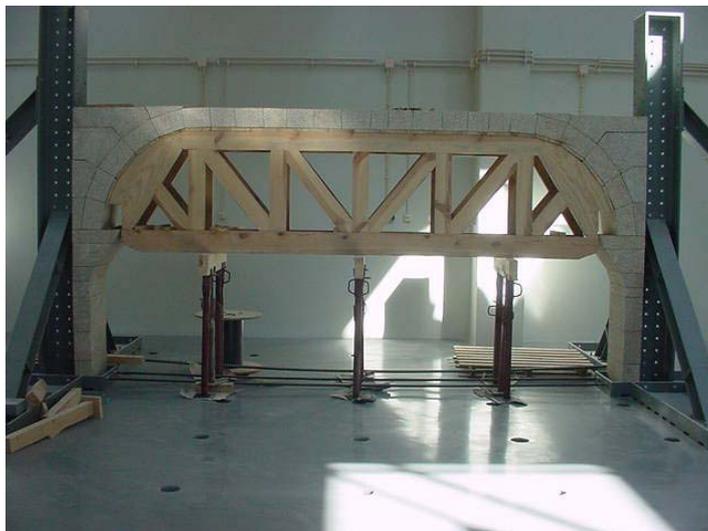
Neste contexto, foi realizado um modelo do referido arco, à escala 1:2, que deverá ser ensaiado no Laboratório de Estruturas do DEC-FEUP. O modelo, que se encontra ilustrado na Figura 19, deverá ser testado sob diversas condições de funcionamento, nomeadamente a original e outras

Figura 19 – Modelo experimental à escala 1:2 do arco do coro da igreja dos Terceiros.

O resultado deste estudo experimental e numérico deverá permitir estabelecer uma estratégia, eventualmente inovadora, para reabilitação e reforço deste tipo de arcos que, com alguma frequência se encontram em igrejas do país.
