# ROTEIRO DAS FACHADAS

Esmeralda Paupério,\* Xavier Romão\*\*

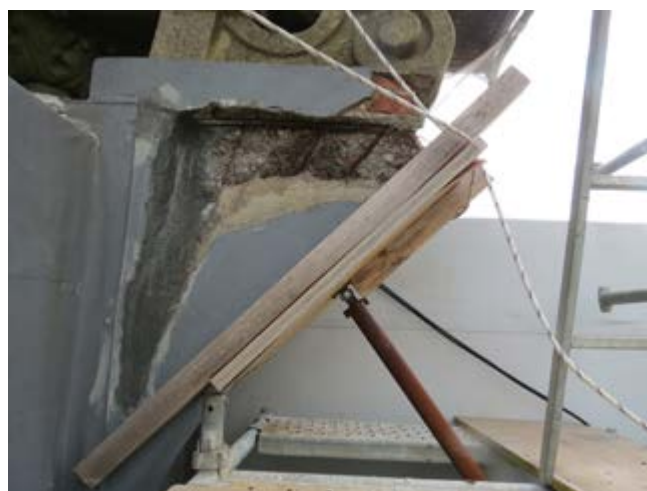
Vasos que encimam e ladeiam a fachada principal (norte). Elemento maciço em argamassa armada. Possui um varão vertical a eixo de 40 mm de diâmetro e armaduras perimetrais nas zonas superiores do vaso. As cabeças de carneiro e as folhas adossadas aos três pilares são volumes ocos. Os pilares possuem quatro varões de armadura longitudinal, cintas transversais com espaçamento elevado e irregular, e rede de galinheiro a toda a altura, no perímetro interior dos varões longitudinais. Existem ainda fasquios de madeira distribuídos em altura no pilar, entre varões longitudinais, onde a rede de galinheiro amarra, complementando a sua fixação aos varões longitudinais. A zona central do vaso e dois dos pilares apoiam na parede da fachada norte, sendo que o terceiro pilar apoia numa viga em consola na face interior da parede. Devido à degradação das vigas em consola de apoio a ambos os vasos, foram feitas pregagens estruturais de reforço nesses apoios.

Figura 8 – Apoio pelo interior numa viga em consola, 2013.

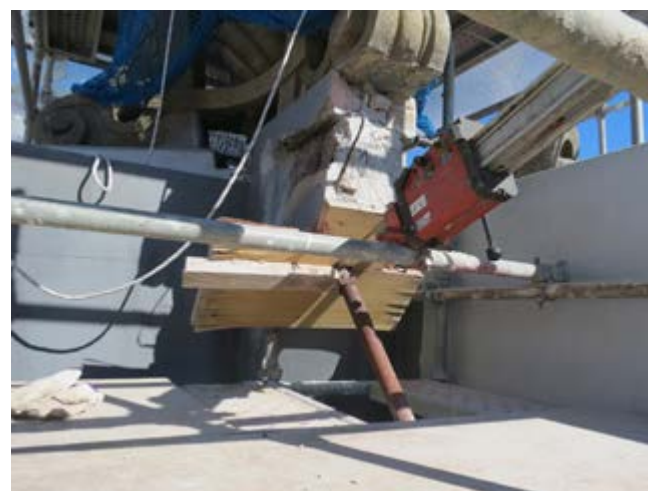
Figura 9 – Pregagem estrutural na viga em consola, 2013.

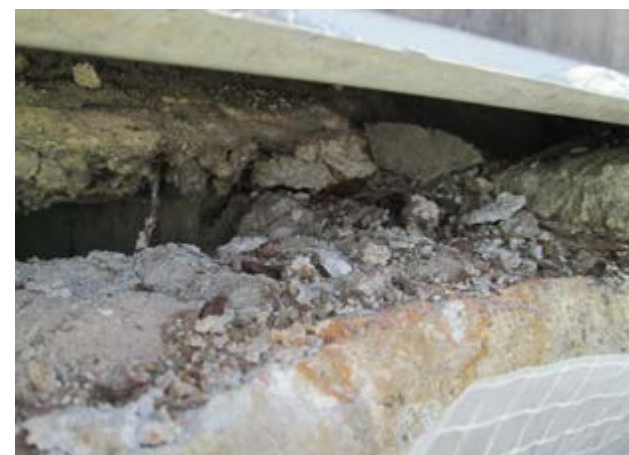
A cornija executa o perímetro de todo o edifício e é um elemento fingido em volume oco. É moldada com rede de galinheiro e argamassa numa espessura desconhecida e incorpora varões metálicos longitudinais e transversais. Pelo que foi observado numa zona da fachada poente, supõe-se que o processo construtivo da cornija seja o seguinte: vigas de betão (ou cimento) armado em consola, ortogonais ao plano das fachadas, colocadas no alinhamento das mísulas, com afastamento de 0,80 m entre faces, nas quais se apoiam e ligam as peças que executam os volumes ocos da cornija entre mísulas.

Figura 19 – Argamassa armada com rede de galinheiro e varões, 2013.

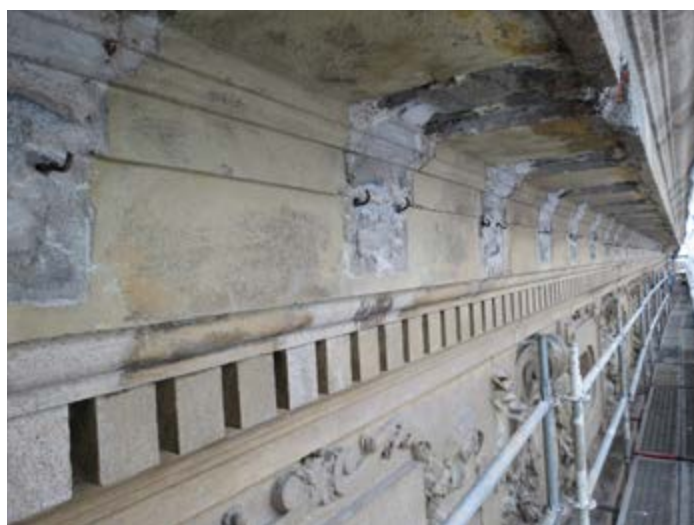
Figura 20 – Zona inferior da cornija após retirada das mísulas, 2013.

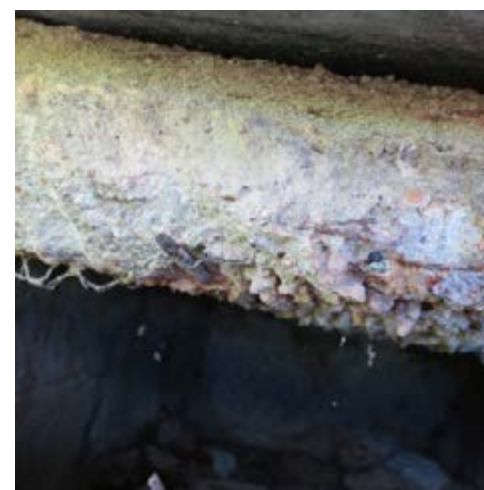
Figura 21 – Interior da cornija com granito da parede e elemento transversal em argamassa armada com rede de galinheiro, 2013.

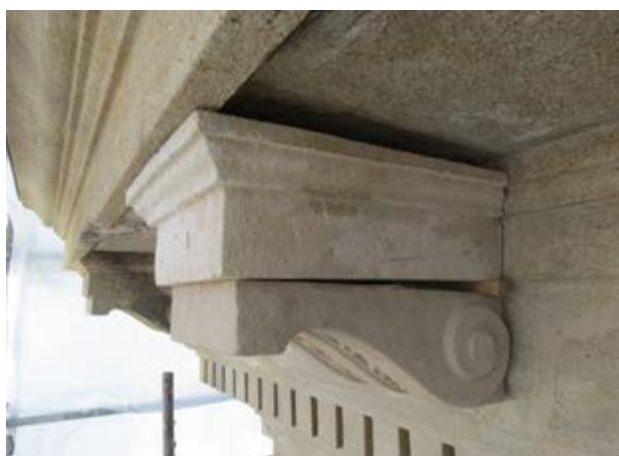
Figura 26 - Colocação de mísulas novas, 2014.

Mísula que se repete em todas as fachadas sob a cornija. As mísulas, que aparentemente suportam a cornija, são também estruturas fingidas em volume oco, à semelhança da cornija, e existem em todo o perímetro do edifício. As mísulas originais eram ocas e executadas em argamassa armada com rede de galinheiro, em duas peças independentes: a peça inferior com curvatura e a peça superior de remate. Estas peças possuem cerca de 2 a 3 cm de espessura, e réguas de madeira que se pensa servirem para esticar a rede de galinheiro. A fixação das mísulas à fachada era feita através de dois varões metálicos existentes lateralmente no topo da peça inferior da mísula (peça com curvatura). O nivelamento desta peça inferior era feito através de quatro arames zincados (tipo pendurais), fixos superiormente em vigas existentes na cornija, no alinhamento das mísulas, e inferiormente na base curva da mísula (que iam sendo torcidos com um pau ou ferro). A peça superior da mísula era executada em U e entrava por cima da outra peça, tipo “gaveta” de três lados, sendo posteriormente rematada. Foi encontrada uma única mísula com desenho diferente das restantes, à qual se associou a prática de colocar o último azulejo de um painel propositadamente de forma errada, porque “perfeito só Deus”.

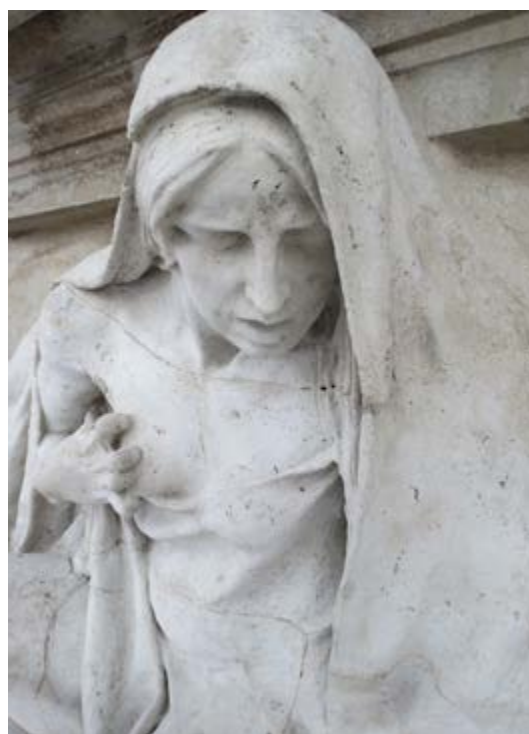
Conjunto de quatro estátuas (*Bondade, Dor, Amor e Ódio*) que encimam a fachada norte, assinadas por Diogo de Macedo, com data de 1915. Não se conhece o processo construtivo nem o tipo de fixação destas estátuas à fachada. No entanto, a existência de juntas nas quatro estátuas indicia que estas poderão ter sido executadas em estaleiro, em várias peças, e, posteriormente, colocadas na fachada, sendo os elementos envolventes de cada estátua modelados no local, enquadrando-a no espaço destinado. A argamassa das estátuas é lisa, numa imitação de pedra calcária, e pensa-se ter sido executada dessa forma para poder ser alvo de um posterior acabamento (eventualmente um douramento). Após a sua limpeza durante a obra de 2013, foi aplicado sobre estes elementos um “emboço” de proteção constituído por calda cimentícia.

Figura 38 – Junta horizontal abaixo do pescoço, 2014.

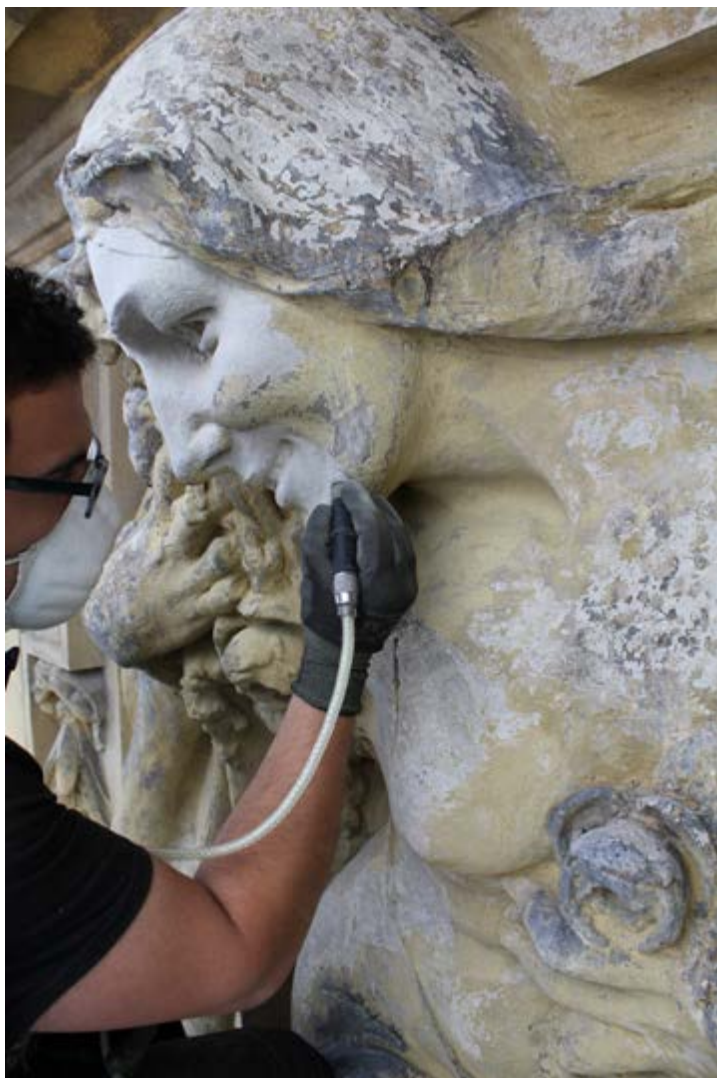
Figura 40 – Sondagem de limpeza com micromartelo, 2013.

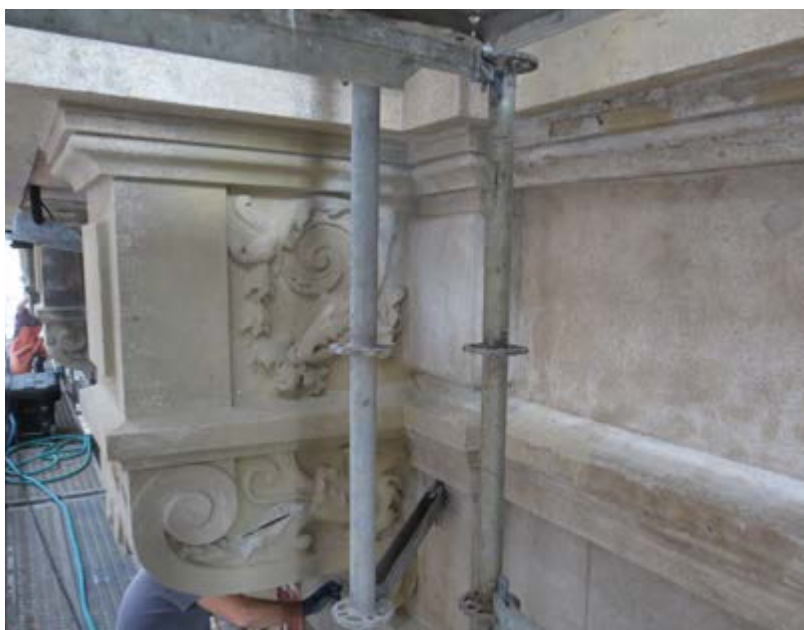
Elementos decorativos adossados às vigas cachorro de suporte das varandas das fachadas norte, nascente e poente. As volutas e os elementos geométricos são modelados diretamente no elemento. Todos os elementos decorativos possuem varões metálicos incorporados.

Figura 76 – Elementos decorativos com varões metálicos integrados, 2013.

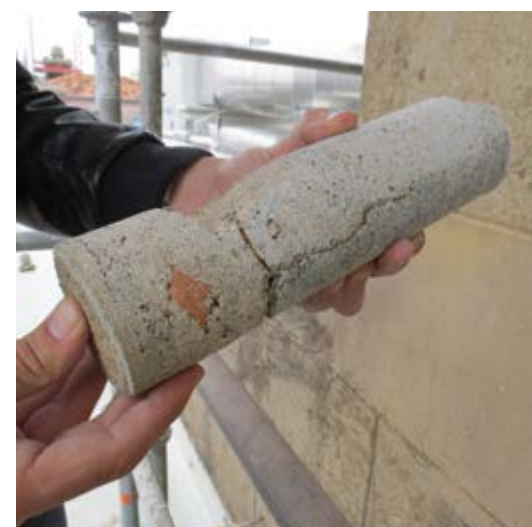
Figura 83 – Carote extraído em fachada lateral, que mostra uma camada de reboco com cerca de 12 cm sobre parede de granito, 2013.

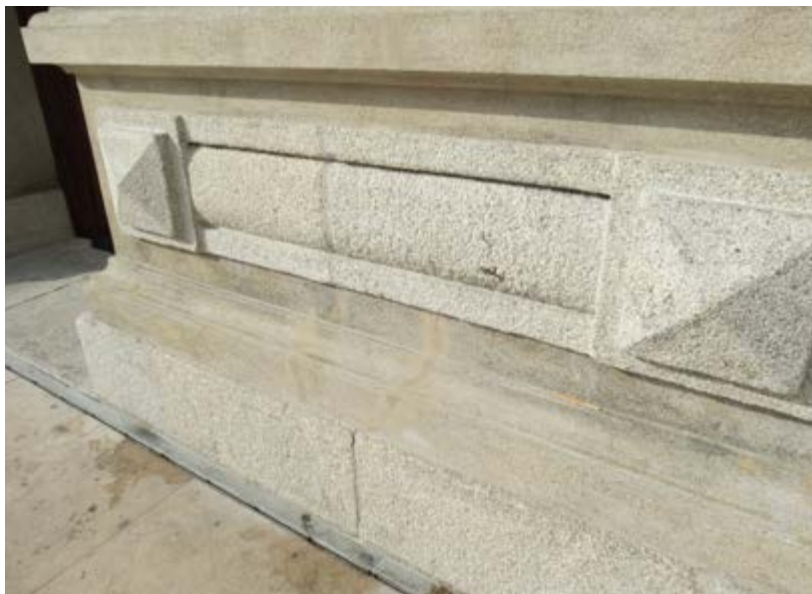
Figura 84 – Embutido de granito trabalhado no embasamento da fachada norte, 2014.

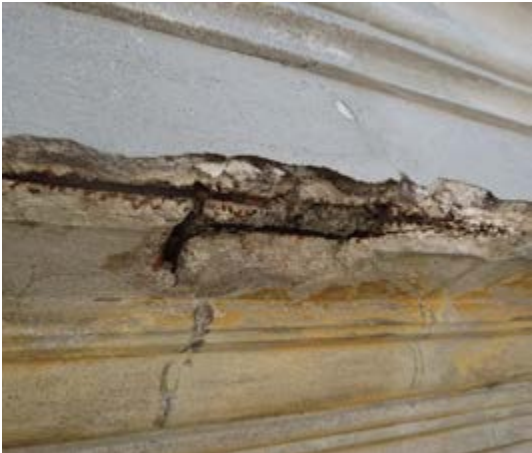
Figura 91 – Varões longitudinais e rede de galinheiro na execução da face inferior da cornija, 2013.

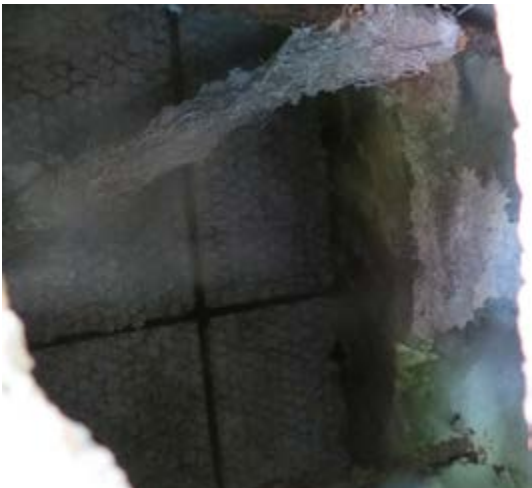
Figura 92 – Pormenor das lajetas com varão metálico e rede de galinheiro, e varões a travar a cornija à parede, 2013.

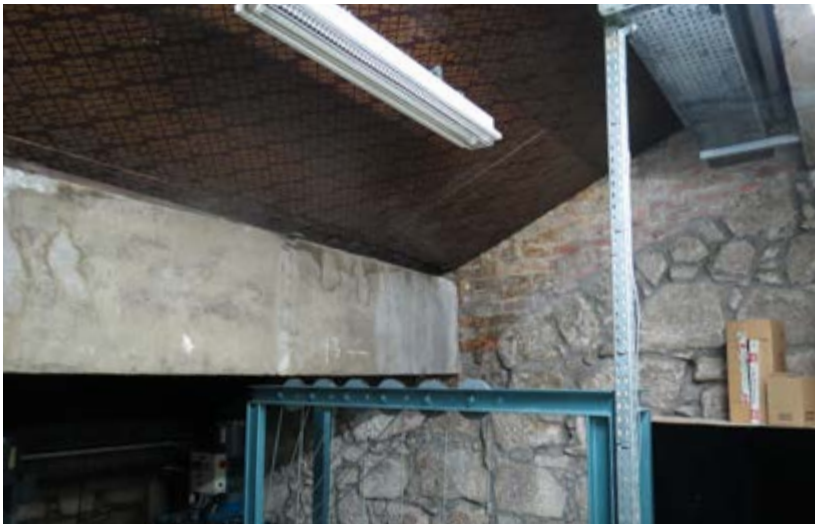
Figura 97 – Pormenor de transição de material acima do apoio da viga de betão, 2013.

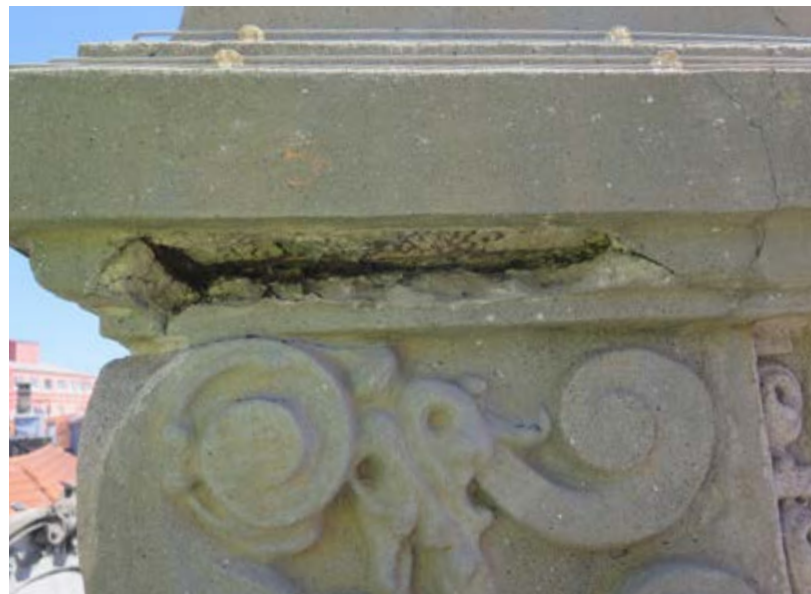
Figura I02 – Varões longitudinais e rede de galinheiro na execução do friso, 2017.

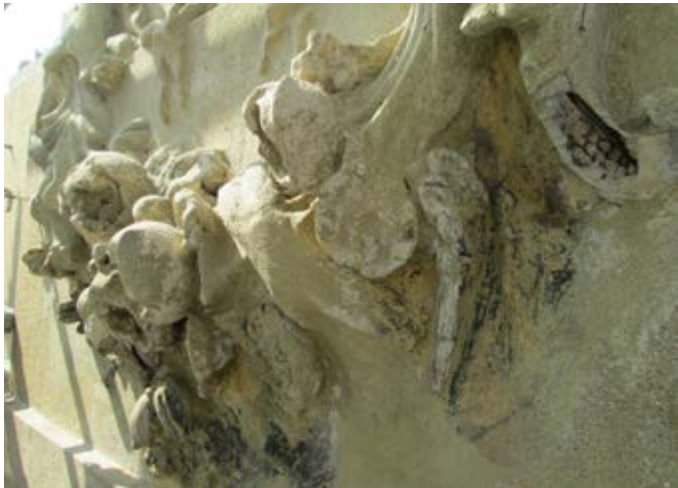
Figura II4 – Varão e rede de galinheiro na moldagem dos elementos, 2013.

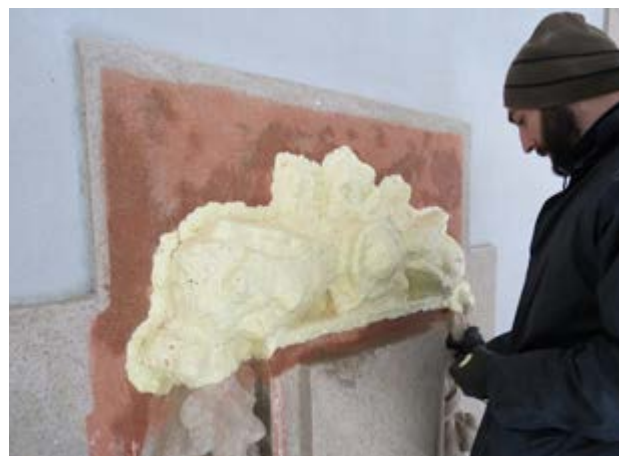
Figura I32 – Execução de moldes em elemento em bom estado, 2014.

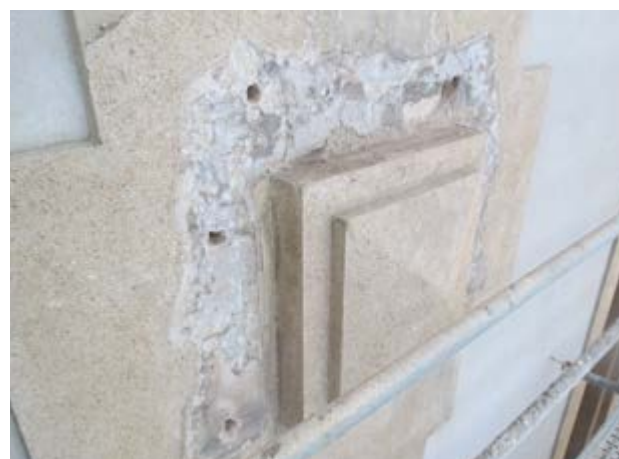
Figura I33 – Fachada após a remoção de elementos em mau estado, para reposição de réplicas. A base permite verificar que estes elementos foram pré-moldados e aplicados posteriormente nas fachadas, 2014.

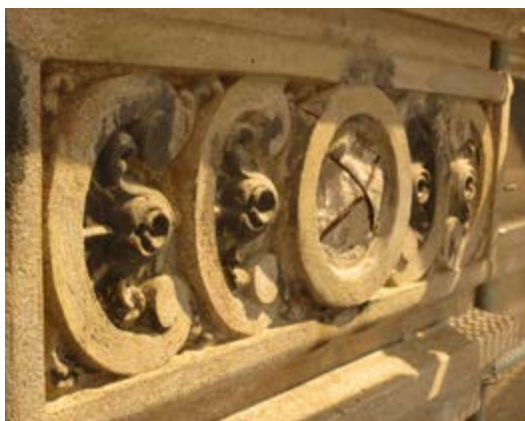
Figura 143 – Armaduras na zona da bola central, 2013.

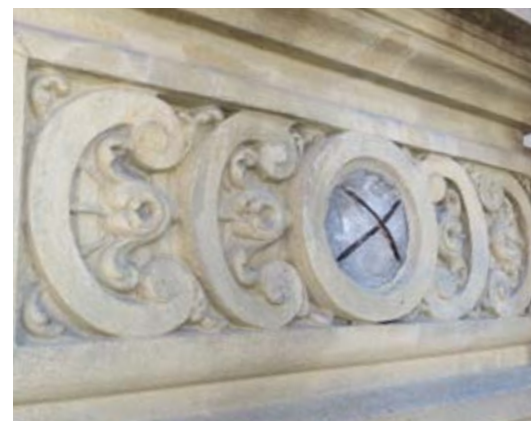
Figura 144 – Armaduras na zona da bola central, 2013.

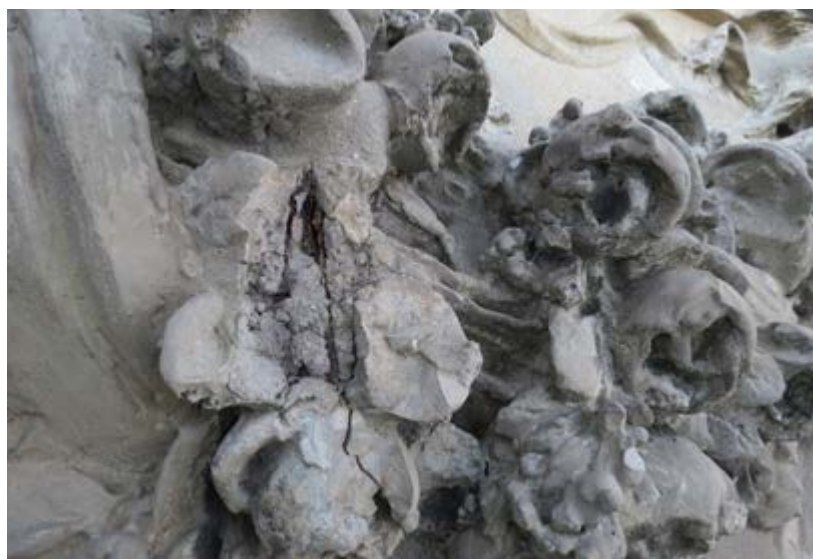
Festões e enquadramentos de janelas em friso decorativo na fachada sul. Estes elementos possuem varões metálicos e rede de galinheiro no seu interior, aparentando ter sido modelados nas fachadas. Admite-se, no entanto, que as flores mais salientes possam ser elementos pré-moldados e aplicados posteriormente. A argamassa destes festões da fachada sul possui um inerte muito fino, aparentando pedra calcária. A argamassa é muito quebradiça, partindo por vezes com o toque dos dedos. Tal como os elementos da fachada principal, admite-se que este friso teria sido executado de modo a posteriormente ser alvo de outro revestimento (douramento?). Na intervenção de 2013, este friso levou uma camada de proteção de calda cimentícia, com projeção de inerte, semelhante à que foi observada em alguns elementos deste friso.

Figura I51 – Varões metálicos no festão, 2013.

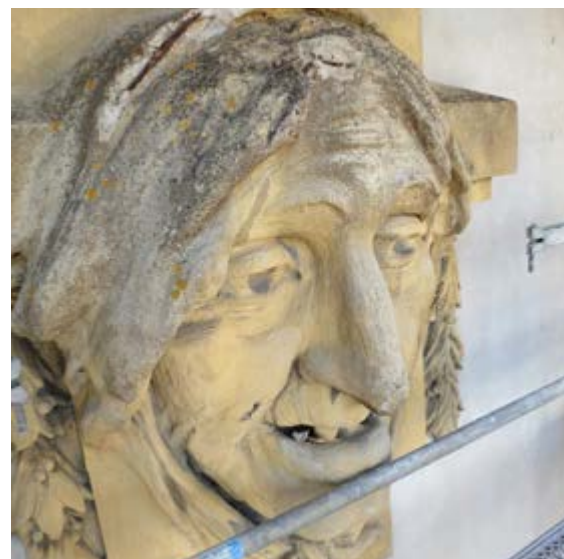
Carranca a nível intermédio na fachada poente, designada em bibliografia como “A Velha”. Esta carranca é maciça, à semelhança das restantes a este nível. Sondagens efetuadas na zona da cara permitiram verificar que esta carranca foi intervencionada anteriormente com empastelamento em argamassa.

Figura 162 - Varões metálicos na zona da cabeça, 2013.

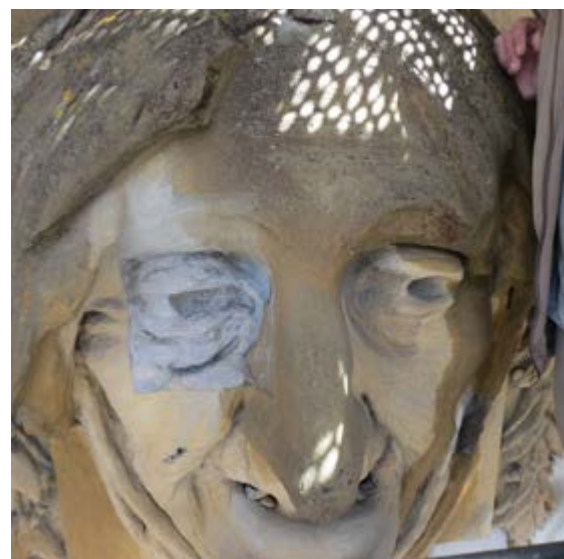
Figura 163 - Sondagem no olho para avaliação de intervenção não registada, 2013.

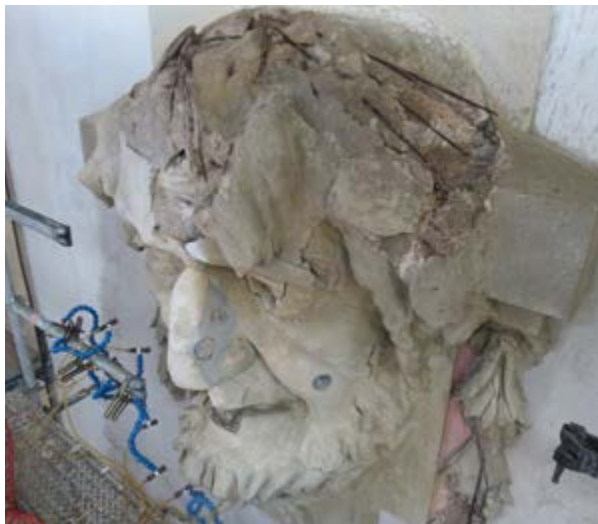
Carranca a nível intermédio na fachada poente. Esta carranca é maciça e foi designada como “carranca de teste” em 2013, face ao estado de degradação que apresentava. Nesta carranca foram extraídos quatro carotes de 50 mm de diâmetro (três paralelos à fachada e um perpendicular a esta). Foi ainda avaliada a profundidade de carbonatação, testada a aderência de novas argamasas e executados ensaios de arrancamento. No carote perpendicular à fachada não existiam armaduras em profundidade. Os carotes paralelos à fachada revelaram armaduras na zona do elemento tipo viga ao nível da testa. A profundidade de carbonatação foi inferior a 2 cm. As sondagens efetuadas permitiram verificar que esta carranca foi alvo de uma intervenção anterior, na qual foi executado um empastelamento em argamassa com varões metálicos.

Figura I67 – Extração de carote ao nível da face e teste de arrancamento de argamassa no nariz, 2013.
