Reabilitação construtiva e energética do  
Bairro de Lordelo  
Porto

Vasco Peixoto de Freitas, Nuno Valentim Lopes e  
Pedro Filipe Gonçalves

# Reabilitação construtiva e energética do Bairro de Lordelo

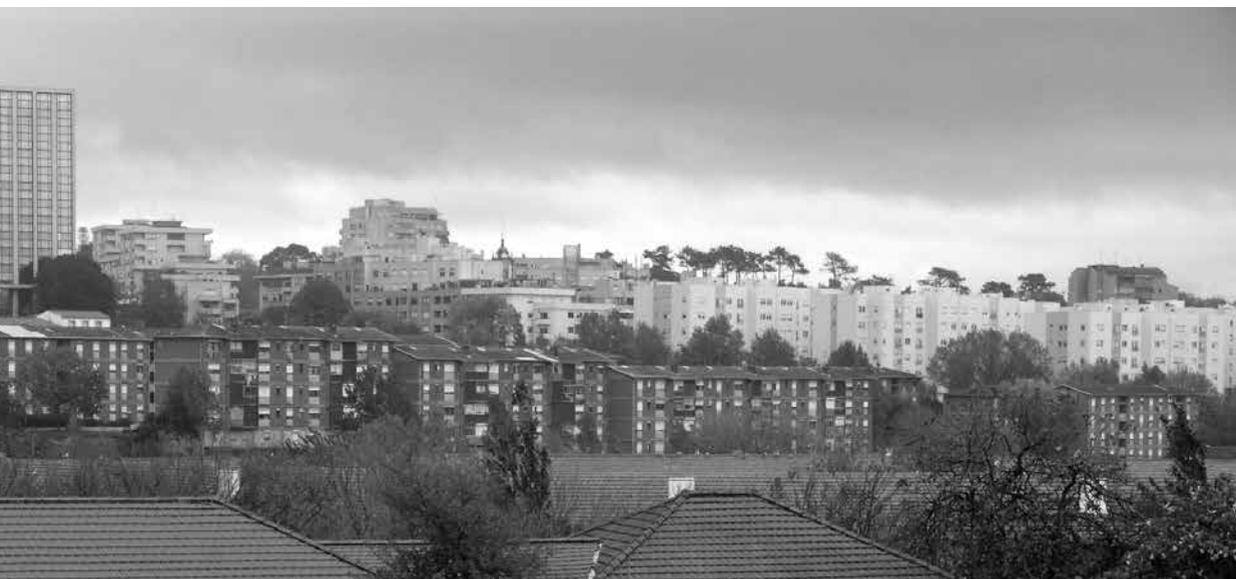
Fig. 01. Vista geral antes da intervenção

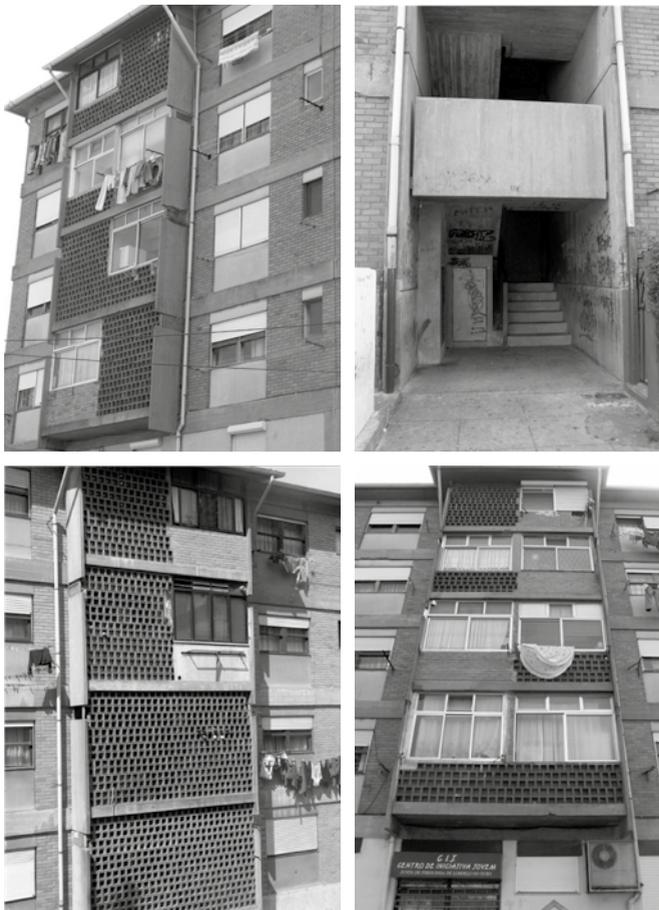
Fig. 08. Estado inicial – vistas gerais

- coberturas, desenvolvimento de microrganismos sobre o revestimento e corrosão dos respetivos grampos de fixação;
- Degradação do revestimento das chaminés e das suas proteções superiores;
- Queda de parte do pano exterior em alvenaria de tijolo de face à vista adjacente a uma junta de dilatação estrutural do bloco 15;
- Envelhecimento e degradação superficial dos tijolos de face à vista;

- Destacamento de betão e exposição das armaduras com corrosão (Fig. 04);
- Grafítis e degradação em paramentos em betão ou tijolo de face à vista, resultantes de atos de vandalismo;
- Degradação profunda das caixilharias e estores.

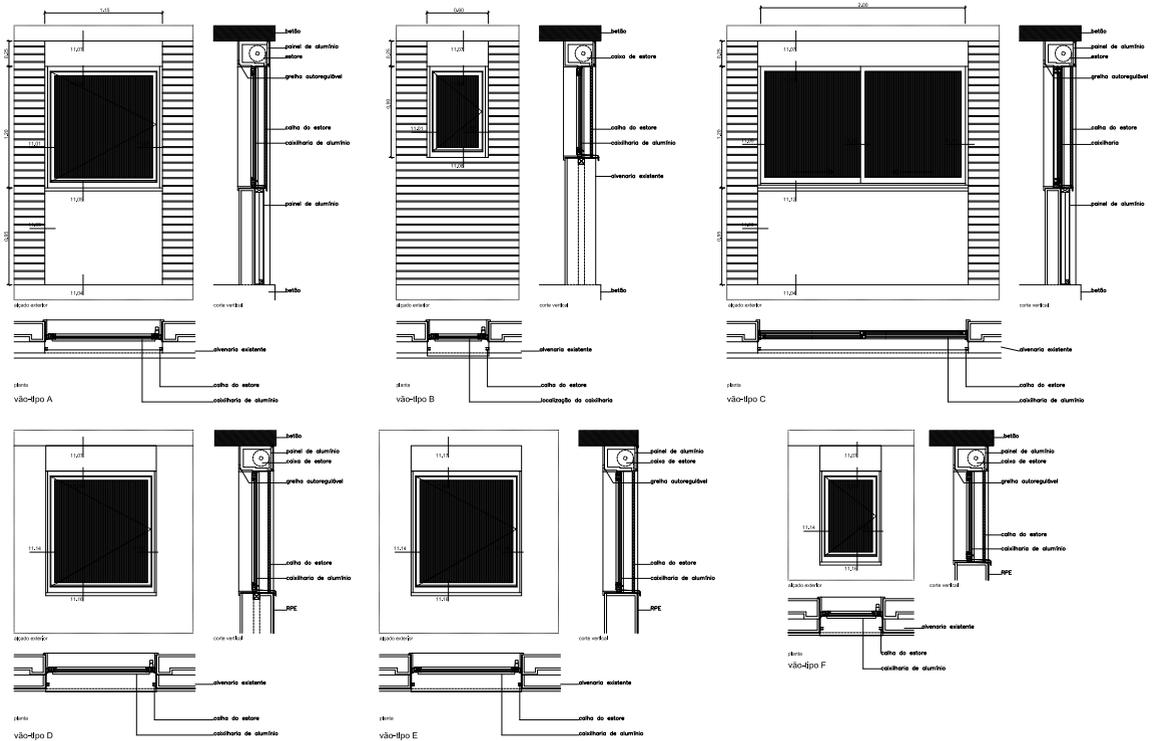
Fig. 12. Desenho de pormenor dos caixilhos exteriores

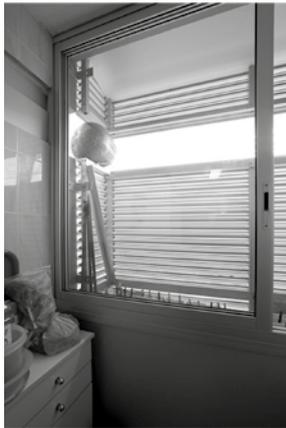
Fig. 18. Estado atual da Lavandaria

A secagem da roupa produz uma quantidade significativa de vapor pelo que houve preocupação de criar um espaço no exterior, arquitetonicamente integrado, cujo acesso se faz pela janela da lavandaria (Fig. 18). A lavandaria dispõe de aberturas de ventilação permanente. De forma a não perturbar o morador do piso inferior criou-se um aparapngas entre os estendais exteriores.
